ESTUDIO DE IMPACTO AMBIENTAL CATEGORÍA II PLANTA DE PREFABRICADOS VIADUCTO PRINCIPAL LÍNEA 3

“Respuestas a la solicitud de ampliación según
Nota Aclaratoria No. DEIA-DEEIA-AC-0008-1701-2022”

ESTUDIO HIDROGEOLÓGICO ÁREA DE INFLUENCIA PATIO DE MATERIALES DE CONSTRUCCIÓN PROYECTO LÍNEA 3

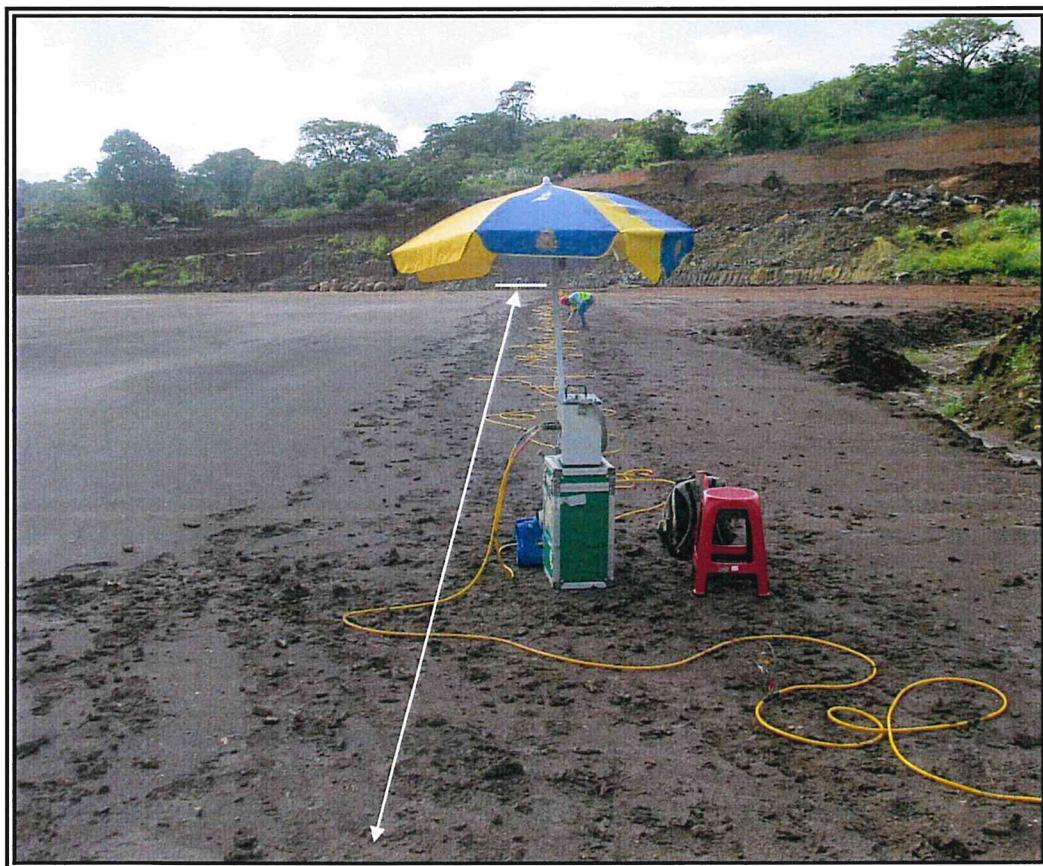
Figura 2. Disposición del centro y lado sur de la Tomografía 1. – Longitud total aproximada 200 metros

En las Figuras 2 al 5 se muestran fotos del equipo, cableado y electrodos en el campo. El mismo utiliza una batería externa para apoyar el proceso de medidas en el campo, así como la disposición de electrodos de las tomografías geoeléctricas 1 y 2 respectivamente.

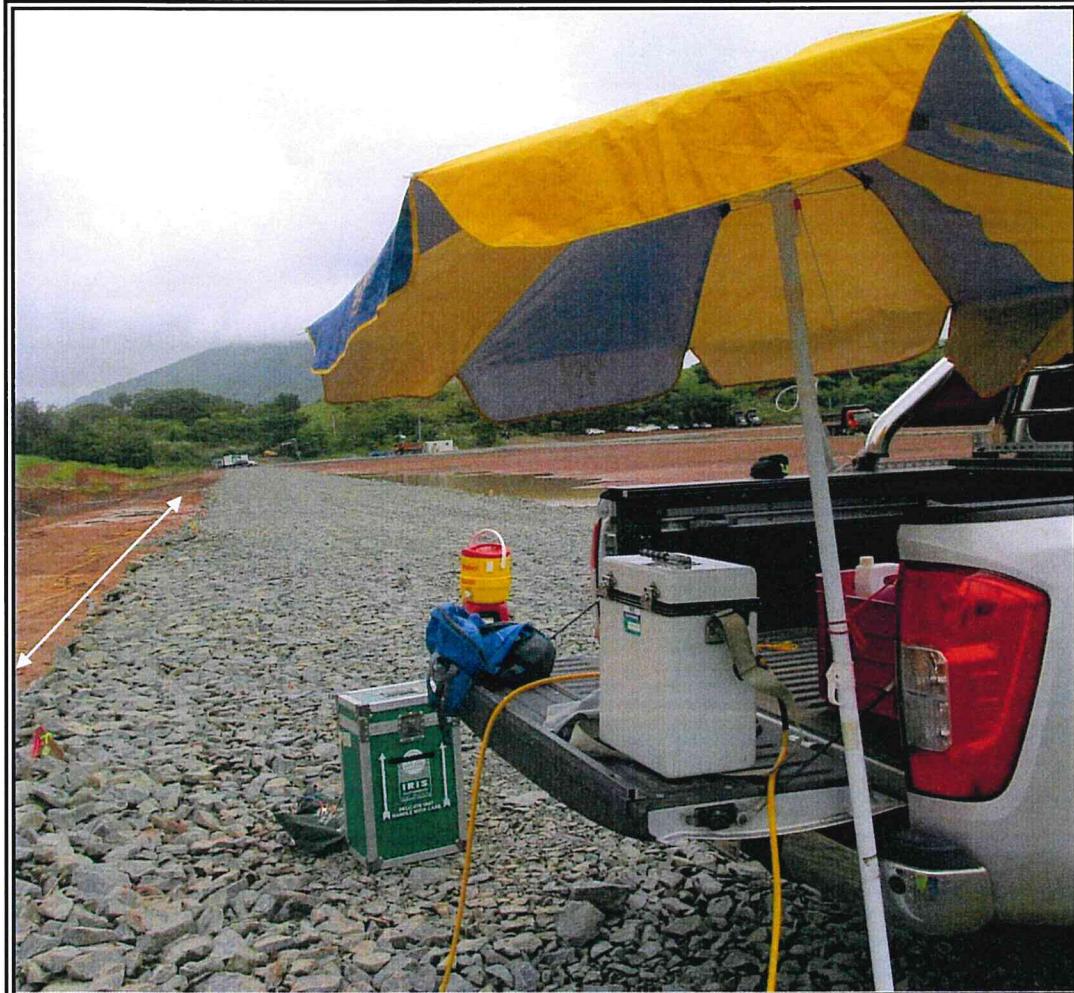
Figura 3. Disposición del centro y lado este de la Tomografía 2. Longitud total aproximada 380 metros

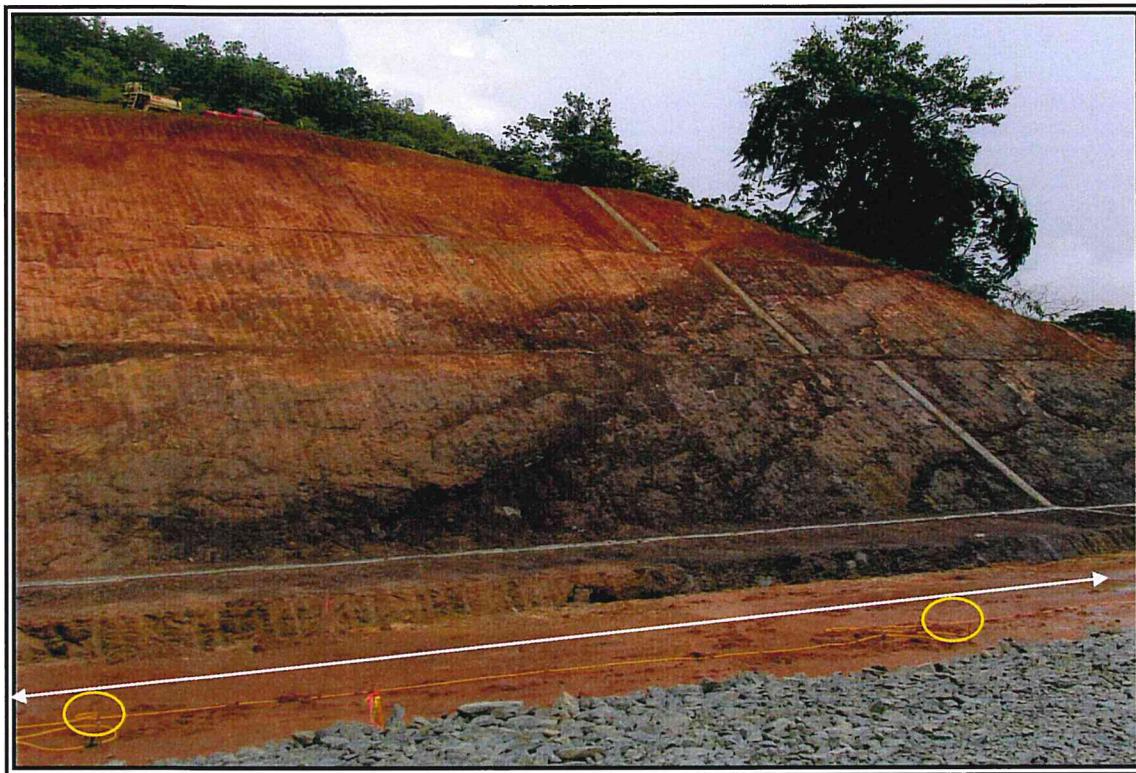
Figura 4. Disposición de electrodos de la Tomografía 2.

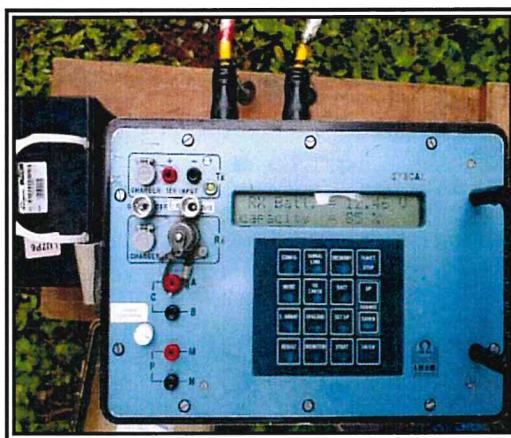
Figura 5. Toma de datos mediante el dispositivo Syscal.

El equipo incorpora la data de resistividad en la memoria interna, tal como se aprecia en la Figura 8, para luego ser procesada mediante el software RES2DINV[®]. La interpretación se realizó en los modos Inversión Robusta o el Suavizado Forzado.

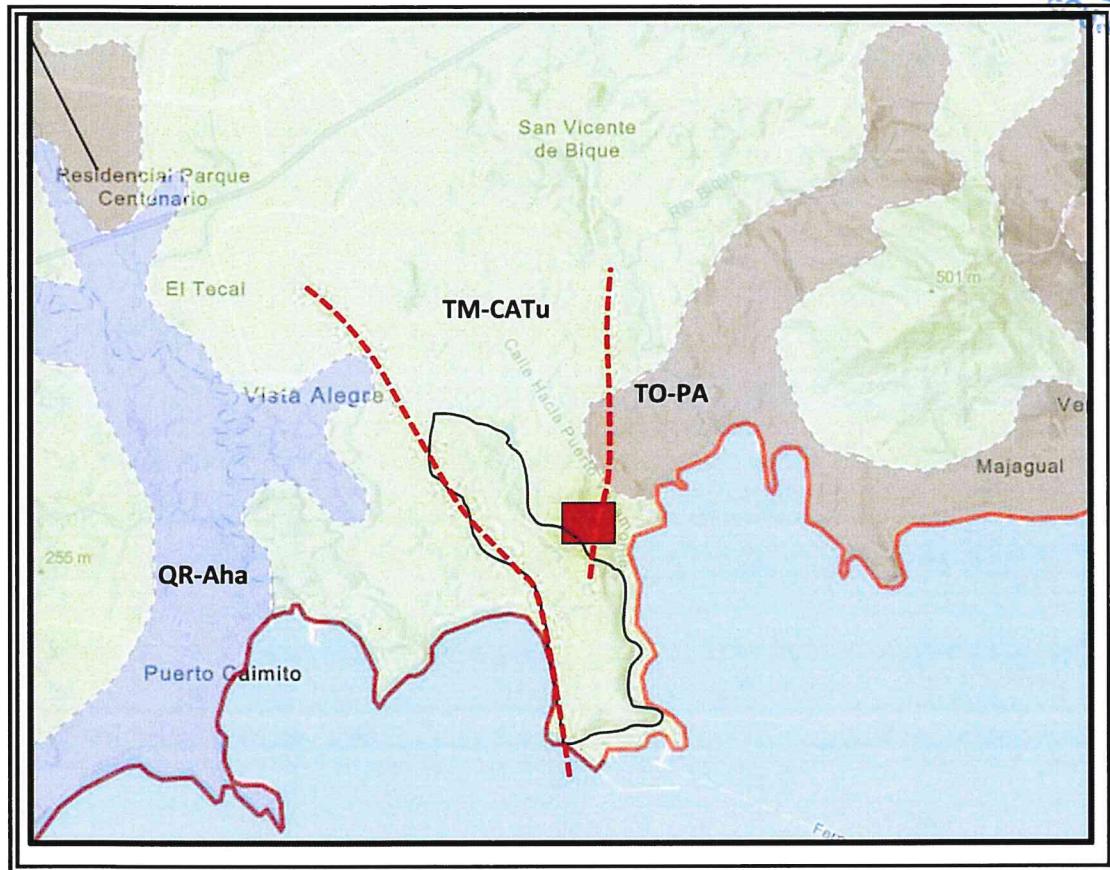
Figura 9: Mapa Geológico de la región sureste de Panamá Oeste. El recuadro en rojo es el área de estudio, las líneas segmentadas son los alineamientos estructurales y el polígono en color negro corresponde al dique (*ver descripción unidades geológicas en pag.17*).

La figura 9, muestra un alineamiento tectónico con sentido Nor noreste- Sur- suroeste la misma atraviesa el área del proyecto, esto fue confirmado en el reconocimiento de campo donde se observaron rasgos típicos de zonas de fracturas y/o diaclasamiento, cambios en los niveles de oxidación del material rocoso aflorante y subyacente, con una zona de falla asociada a la alteración geoquímica y mineralógica indicada con un ancho aproximado de 200 metros (ver figuras 10 (a,b) y 3).

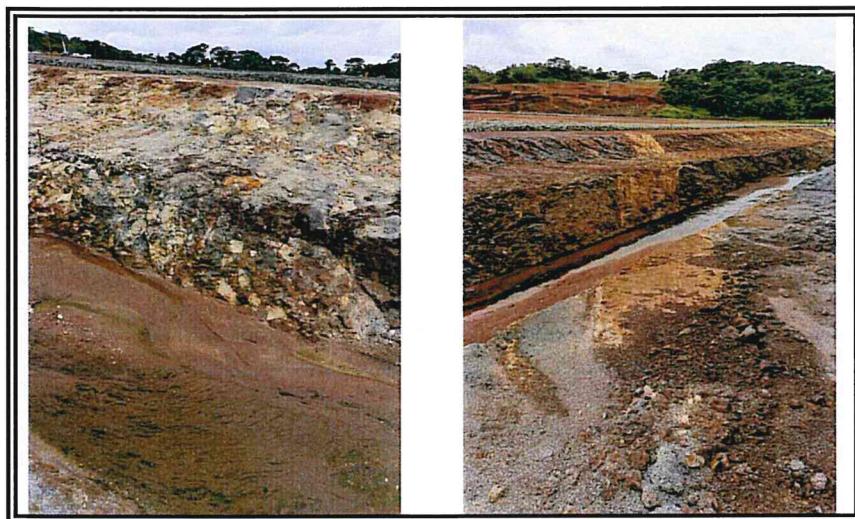
Figura 10 (a, b): A la izquierda (a), depósito de brecha alterada. Derecha (b), brecha de falla con azimut 190.

Se observaron brechas de fallas en la coordenada UTM 645635 E / 982601 N, la cual tiene un azimut de 190 buzando al N 30°W. Otras pequeñas fracturas con dirección azimutal de 250° son observadas en los cortes de ambas colinas, (Figura 11).

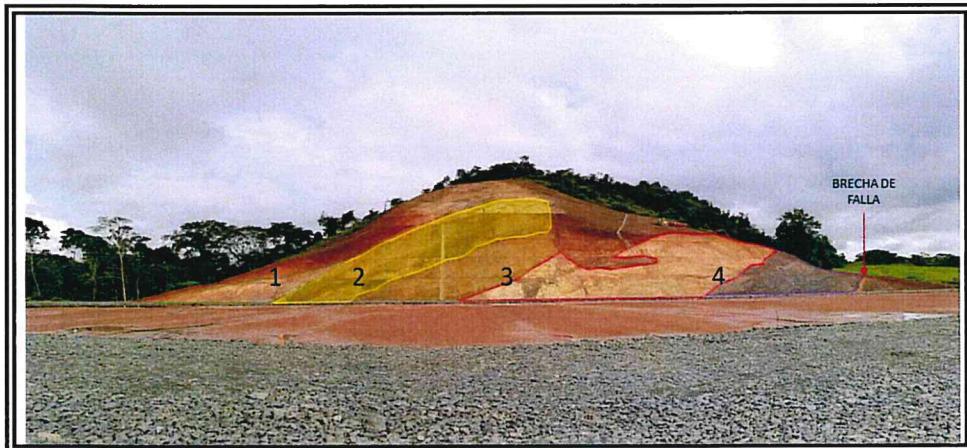
Figura 11: Secuencia estratigráfica levantada por un sistema de falla. Nótese, que los depósitos buzan hacia el oeste con azimut 320. El 1 es el depósito aglomerado brechoso, 2, micro brechas y brechas intercaladas, 3, Tobas y en ocasiones brechas, 4 brechas.

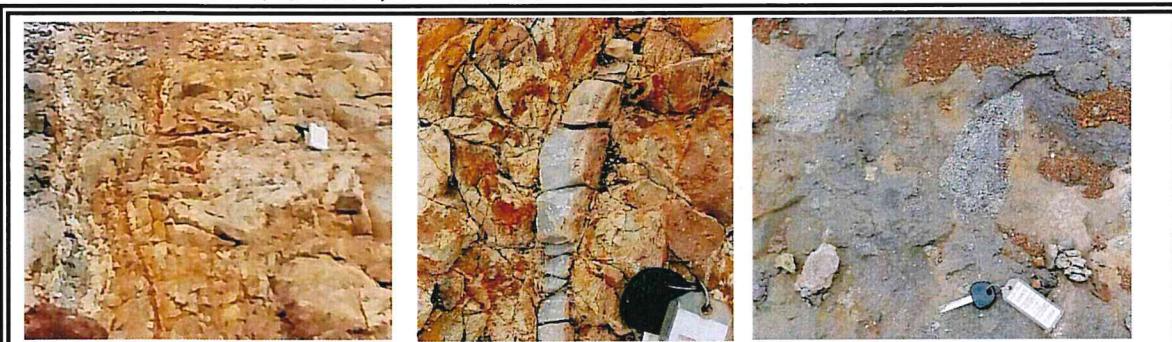
Fig.12: Ilustraciones específicas relacionadas con los depósitos 3 y 4, referidos en la figura 12, con amplio diaclasamiento (agrietamiento sin desplazamiento) dentro del sistema de falla geológica. Nótese: minerales de feldespatos y cuarzo conforme al buzamiento indicado, entre tobas de ceniza colos claro amarillento y brechas volcánicas en matriz de tobas de cenizas alteradas color oscuro marrón-rojizo.

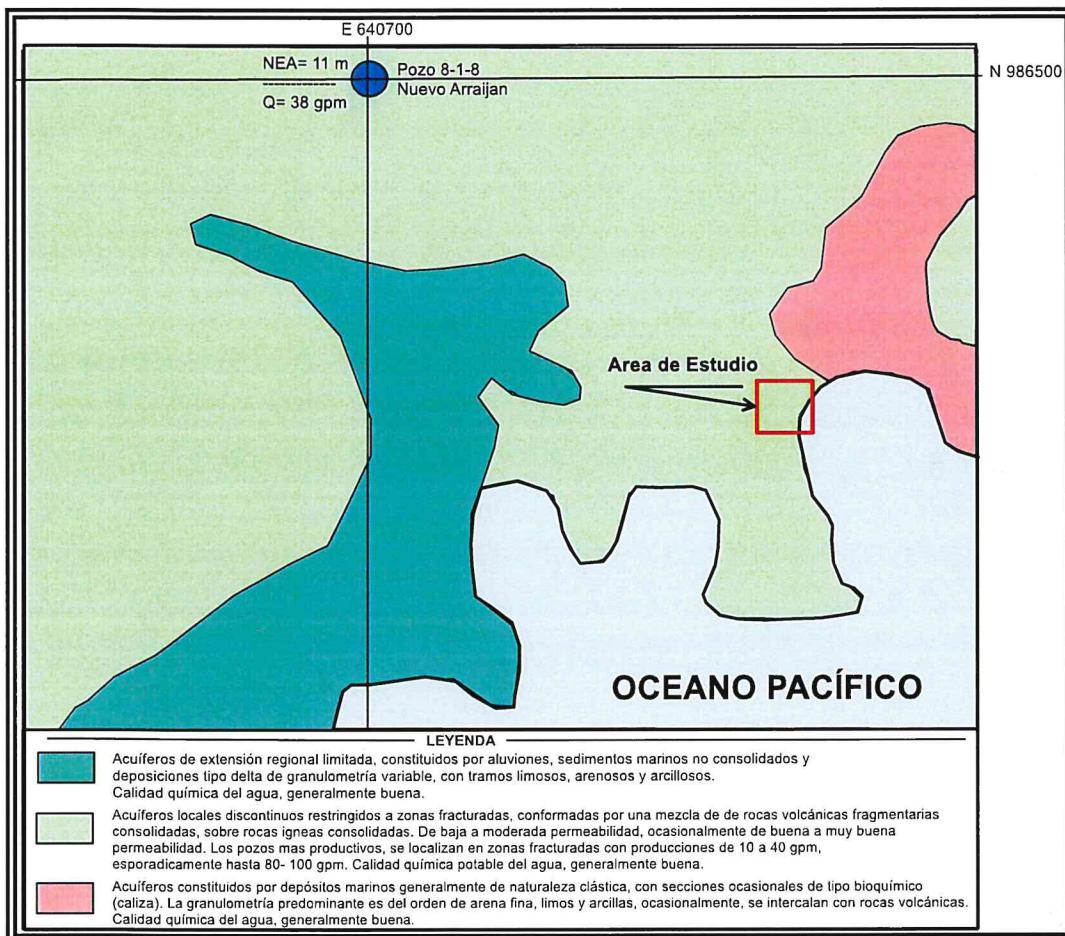
Fig. 13- Segmento Mapa Regional Hidrogeológico -Escala 1:1,000,000 (Fuente: ANAM (1,999))

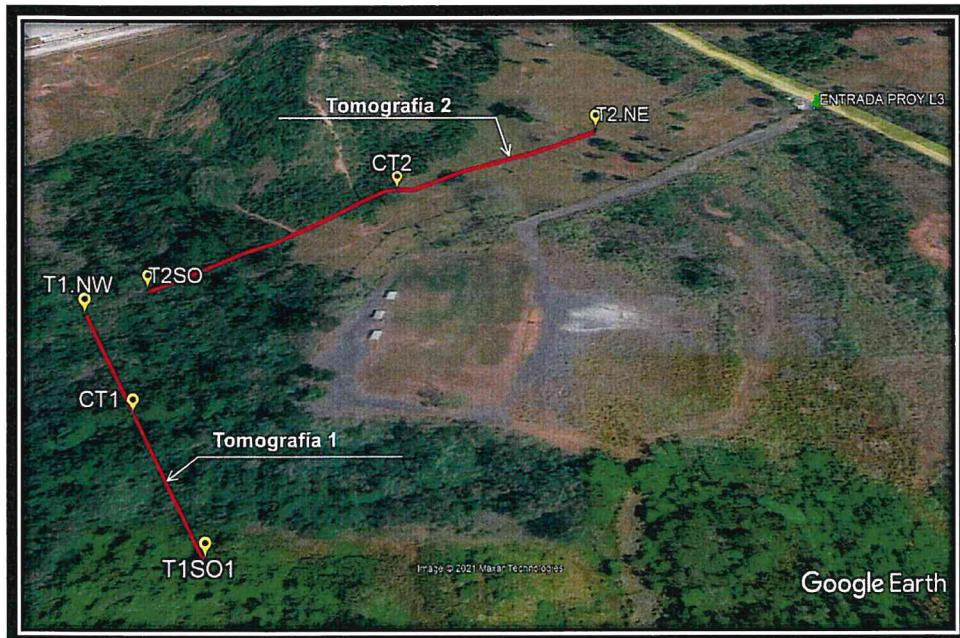
Fig.14- Mapa de localización de las tomografías geoeléctricas 1 y 2.

Como herramienta de investigación para fines hidrogeológicos, se aplicó el método geofísico georesistivo a través de tomografías geo eléctricas (ver metodología en numeral 1.3). Previo a lo cual, se realizó el respectivo reconocimiento geológico e hidrogeológico de campo, a fin de fundamentar el trazado de 2 tomografías que captaron la influencia directa de estructuras tectónico-volcánicas, las que fueron corroboradas con las columnas litológicas tanto del pozo exploratorio perforado PPA (numeral 3.3.), como de la pruebas de bombeo practicada a dichos pozo. En la figura 14, se muestra la distribución espacial de los mismas y en el cuadro 1 del numeral 1.3, se muestran las coordenadas de sus puntos centrales y extremos, asociados a la posición de los respectivos electrodos.

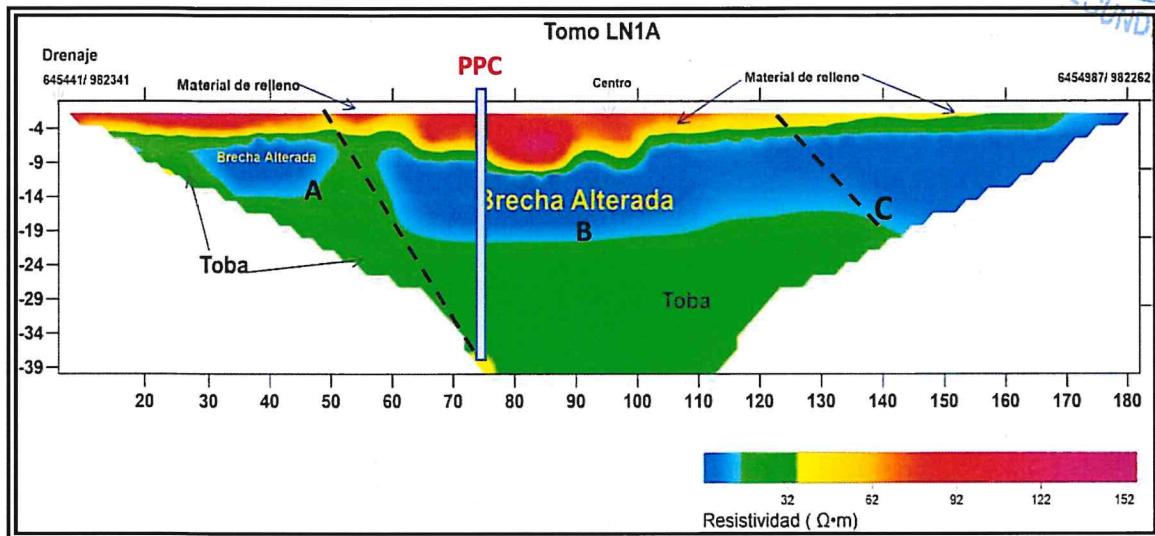
En la tomografía 1, se expresan los componentes reflejados en la geología de la zona. En esta tomografía se identifican dos (2) líneas de contacto y correspondiente rupturas o falla geológica local, quasi vertical con buzamiento oeste-norte como se menciona en el numeral 2.4 y figuras 10 y 11, lo cual ha sido corroborado en la tomografía geoelectrica 1 (fig.15), con la correspondiente continuidad en la Tomografía Geoeléctrica 2 (Fig.2).

- b. Por debajo del material indicado, se identifica un sistema de falla, subdividido en 3 bloques afectando una misma unidad geológica. Los tres bloques presentan resistividades similares, se diferencian por los espesores, influencia del buzamiento litológico y aparente hundimiento de uno de los bloques. Los valores de resistividad, **en el bloque A**, del lado noroeste de la tomografía 1, en una profundidad de 6 a 14 metros, en una longitud de unos 25 metros y un espesor de 7 a 10 metros, se tiene un cuerpo bajo resistivo de 1 a 10 ohm.m, posiblemente asociado a la influencia de la quebrada pre existente, dicha zonalidad es rodeada por material también con relativo mayor resistividad en el orden de 20 a 32 ohm.metro.

- c. Se observa que, desde la superficie entre los 50 y 125 metros del perfil tomográfico 1 (pasando por el centro), **en la parte superior del bloque B**, por debajo del material de relleno (movimiento de tierra) con espesor de 7 a 10 metros, las resistividades son de 50 a 122 Ω.m.

- e. Si consideramos, la presencia de los bloques A y B, se reflejan 2 estructuras sub verticales del material predominante asociado a tobas con brechas alteradas, donde se identifican 2 alineamientos de ruptura estructural de origen endógeno (tectónico-volcánico (fallamiento geológico). Dicha condición revela que no existe influencia de yacencia litológica quasi horizontal con la profundidad, indicando que el fracturamiento continua con la profundidad.

Fig. 15- Interpretación Gráfica de la tomografía geo eléctrica 1 realizada en el área de estudio

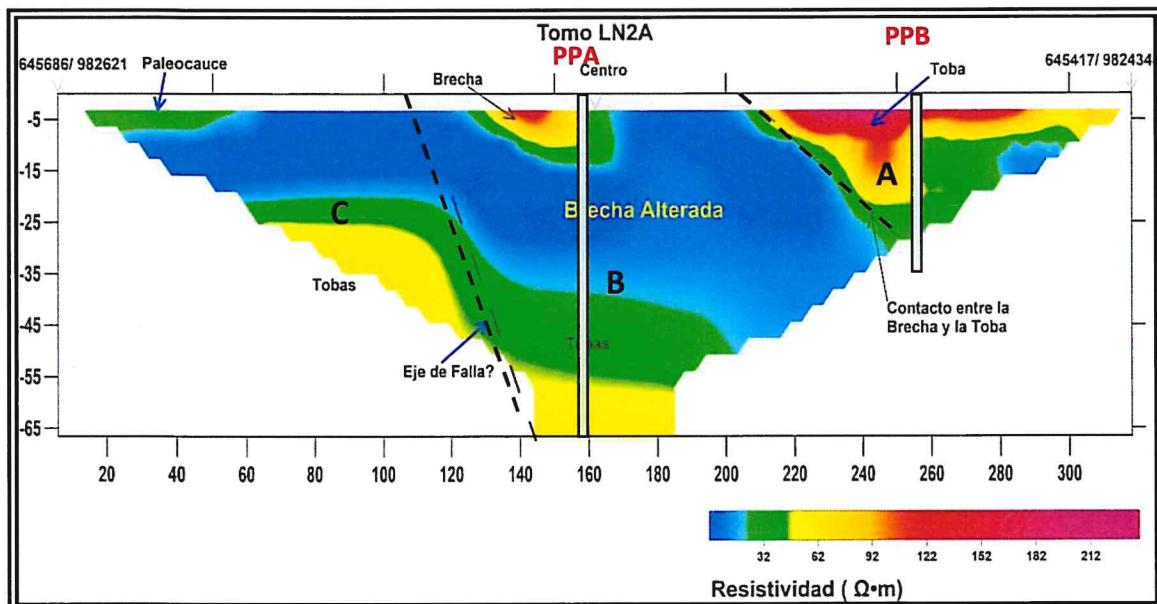
- b. En la tomografía 2, se identifica un sistema de falla, subdividido en 3 bloques afectando una misma unidad geológica, que confirma la continuidad respecto al mencionado de la tomografía 1. Los valores de resistividad, **en el bloque A**, del lado oeste de la tomografía 2, en el tramo de 280 a 300 de distancia del perfil (longitud de 20 m), se corresponde con un cuerpo bajo resistivo de 1 a 10 ohm.m, posiblemente asociado a la influencia de la quebrada pre existente y se corresponde con la secuencia de la tomografía 1.

Dicha zonalidad está rodeada por material con relativo mayor resistividad en el orden de 20 a 32 ohm.metro, asociada a tobas brechosas, a 22 metros de dicha condición se observa un tercer contraste bajo resistivo que pasa del rango de 10- 32 ohm.m, al de 62 – 120 ohm.metro, este tiene una configuración casi vertical, posiblemente debido al efecto de cercanía de la línea de contacto de fallamiento geológico asociado a material fracturado, alterado y fragmentario, lo que implica la expectativa de encontrar una fuente de agua de aceptables condiciones de producción.

Cabe mencionar que por debajo del material bajo resistivo de 1 a 10 ohm.m arriba indicado, le subyace otro material litológico asociado a tobas de ceniza más compactas y fracturadas, donde la resistividad se incrementa de 32 a 62 ohm.m, hasta la profundidad de 45 metros bajo el terreno y con espesor de 15 a 25 metros.

Dicho material también presenta un contacto de sistema de fallamiento geológico, entre los 110 y 140 del sector este del perfil de tomografía 1, él mismo continua la pendiente y configuración del estrato sobreacente (1- 10 ohm.m), para configurar un cambio de yacencia del sentido quasi horizontal al sentido quasi vertical, lo que corrobora la presencia del sistema de fallamiento mencionado.

- e. Si consideramos, la presencia de los bloques A, B y C, se reflejan 2 estructuras de contacto de fallamiento geológico sub verticales, asociado a material predominante de tobas con brechas alteradas, con aparente hundimiento del bloque B (en el sentido del grado de humedecimiento de dichas estratos rocosos), reflejado en la parte superior con diferentes grados de humedad, compactación y fragmentación. Sin embargo la fragmentación (porosidad secundaria) más tangible se observa en la parte inferior, principalmente con el cambio de litología asociado a rocas basálticas andesíticas fracturadas y alteradas, lo que fue corroborado con la perforación exploratorio del pozo PPA.
- f. Dicha condición revela que no existe influencia de yacencia litológica quasi horizontal continua con la profundidad, indicando que el fracturamiento sigue con la profundidad.

Figura 16. Interpretación de la tomografía geo eléctrica 2, realizada en el área de estudio

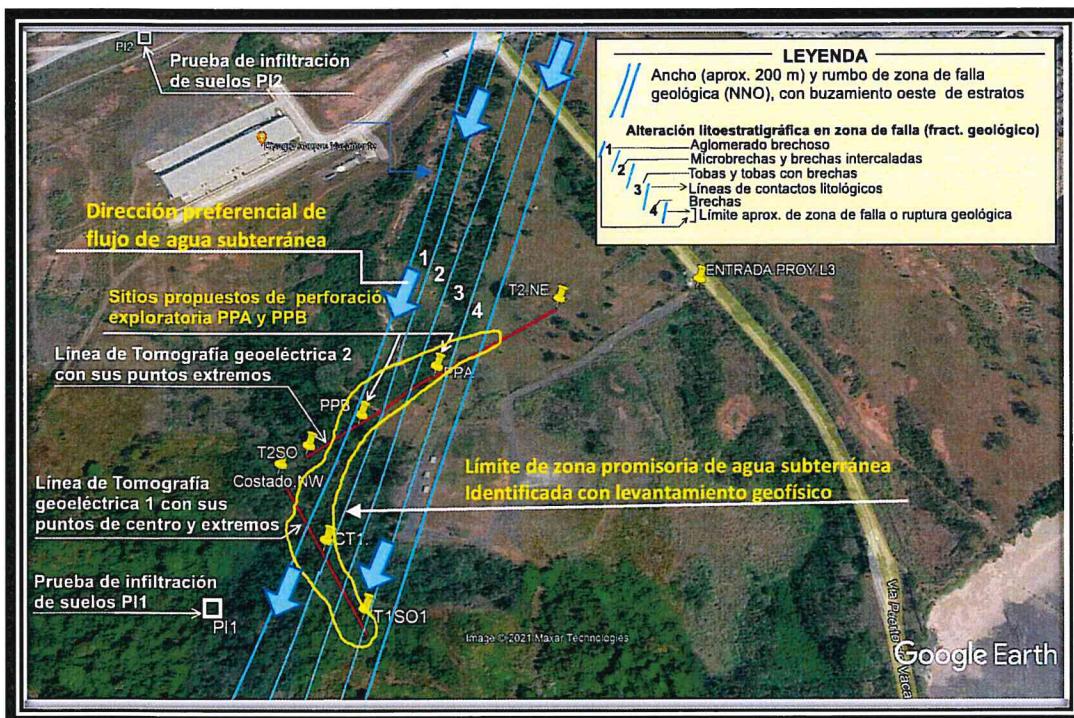
Fig.17- Modelo conceptual estrategia de determinación área de prospección de agua subterránea.

El escenario geológico e hidrogeológico observado en el campo e identificado o corroborado a través de la geofísica (tomografías geoeléctricas 1 y 2), permitió establecer el modelo conceptual de la estrategia de prospección del área promisoria de agua subterránea, como se muestra en la fig.17, así como los sitios potenciales tanto de perforación exploratoria PPA (ejecutado), PPB y PPC. *Partiendo de las premisas de efectos de fracturamiento geológico, desde el punto de vista hidrogeológico, se lograron captar dos niveles acuíferos (ver numerales 3.3 y 3.4).*

Con base en los datos específicos de niveles estáticos de los 4 pozos más cercanos inventariados (cuadro 3), ***se concluye que dichos pozos no tienen ninguna conexión hidráulica con el pozo exploratorio PPA***, en vista que éste último es un pozo que capta ***un acuífero confinado influenciado directamente por el sistema de recarga preferencial condicionado por el sistema de fractura geológica previamente identificado***. Cabe mencionar que, de las dos fuentes de agua subterránea captadas, la menos profunda es alimentada por la microcuenca local y la mas profunda por microcuenca externas a través del sistema de fractura indicada, cuya dinámica se ilustra en la figura 17.

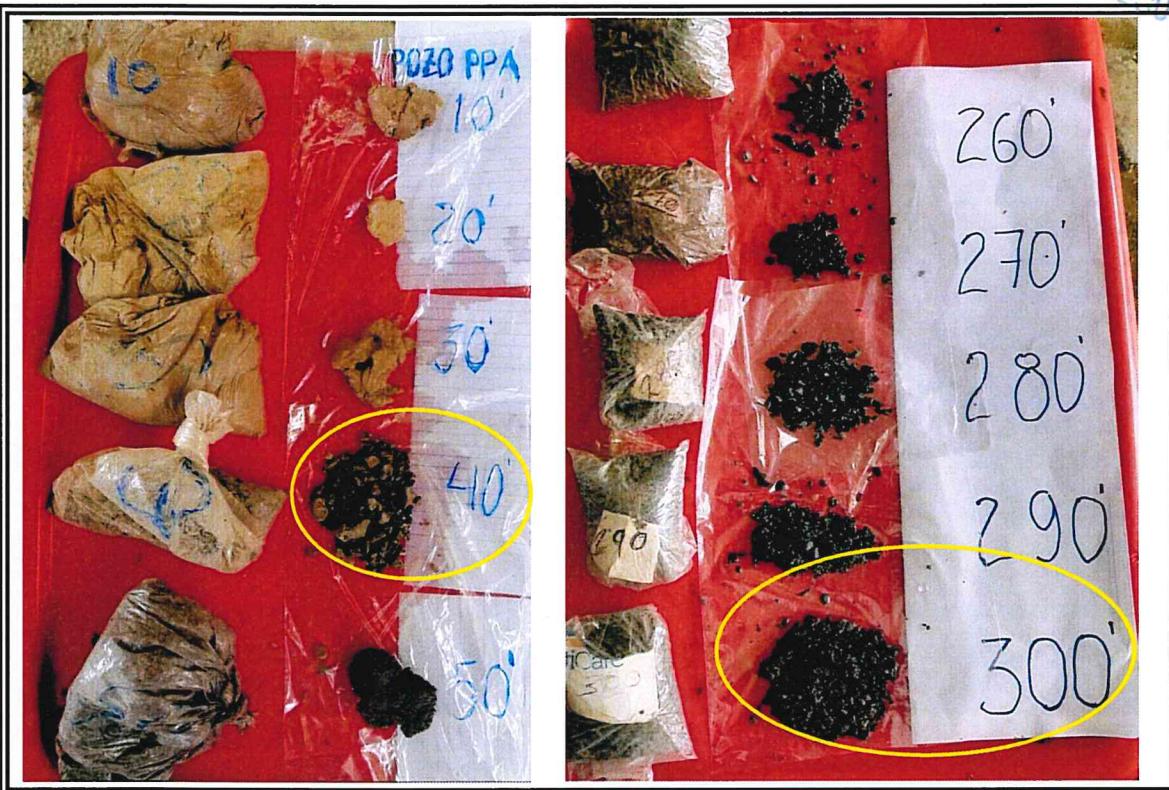
Figuras 18 y 19, tramos de muestras litológicas representativas, nótese los materiales del tramo de 40 pies (figura 10), asociado a ceniza tobacea compacta y fracturada alterada color rojiza-marrón, la misma se asocia a la primera fuente de agua subterránea identificada. Mientras que en la fig.11, el tramo de 300 pies, presenta el material basáltico-andesítico color oscuro, tambien fracturado con fragmentos de 2 -10 mm, con clastos de feldespato calcico y cuarzo, el mismo se asocia a la segunda fuente de agua subterránea del acuífero local, cabe mencionar que el mismo tipo de litología se observó entre los 250 y 260 y entre 270 - 340 pies.

En las figuras de abajo (Fig. 18 y 19), se ilustran muestras representativas del tramo de 10-50 pies bajo el terreno y del tramo 260 a 300 pies bajo el terreno, en los cuales se identifica el cambio litológico asociados al afloramiento de las dos fuentes de agua subterránea identificadas a 40 y 300 pies respectivamente. En anexos, se presenta el resto de tramos muestreados a cada 10 pies.

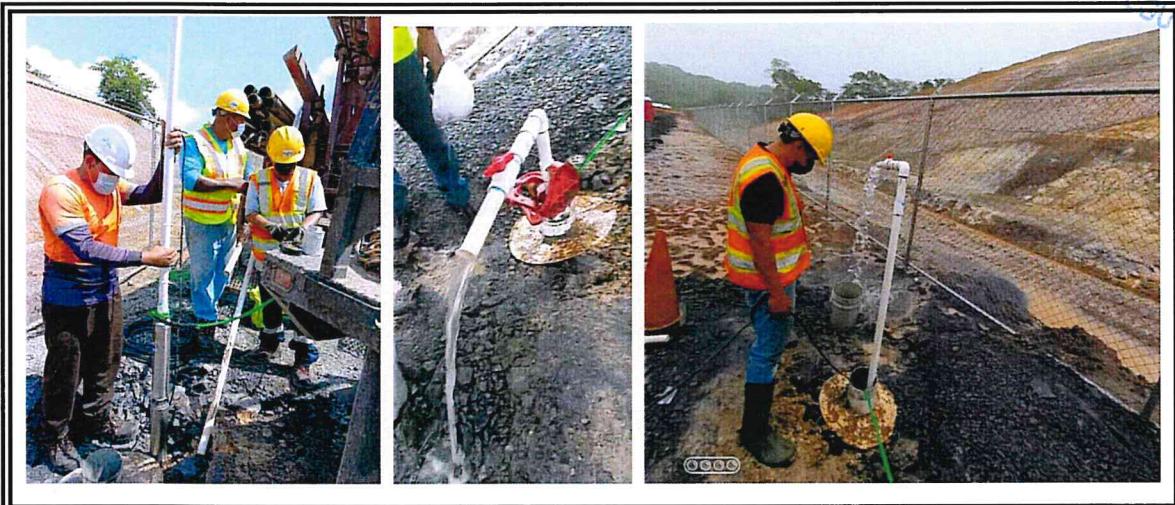
Fig.21, 22 y 23- Proceso de instalación del equipo de bombeo y proceso de bombeo a 15 gpm, en el pozo exploratorio PPA.

En las figuras del 21 al 23, se ilustran diferentes momentos de la ejecución de la prueba de rendimiento del pozo exploratorio PPA.

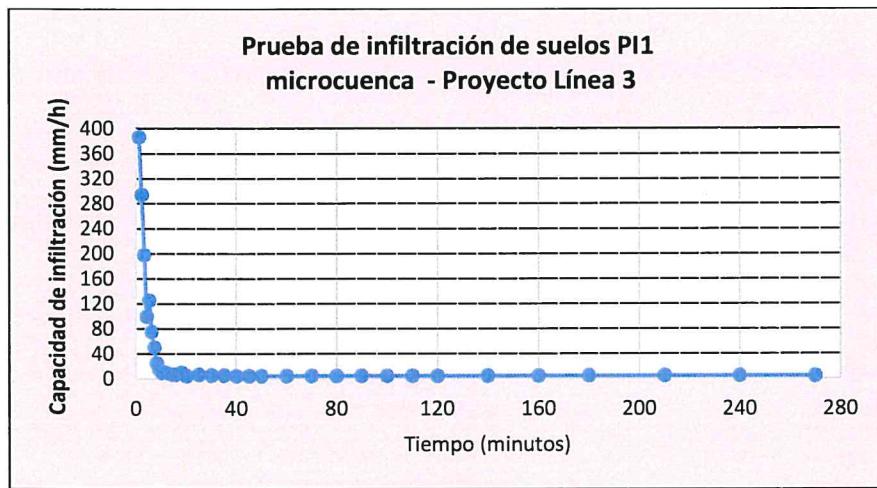
Fig.27- Prueba de infiltración de suelo (PI1), $F_c= 5.28 \text{ mm/hora}$

En las figuras 17 y 31, se ilustra la ubicación de las pruebas de infiltración realizadas en suelos franco-arcillosos y arcillosos, como resultado se obtuvo una variación entre 15.53 mm/hora y 5.28 mm/hora respectivamente, para un promedio de 11.1 mm/hora (266.4 mm/día), la que se considera **una tasa de infiltración baja**. En las figuras 27 y 29, se ilustran los gráficos respectivos de las pruebas de infiltración realizadas. La base de datos se presenta en anexos.

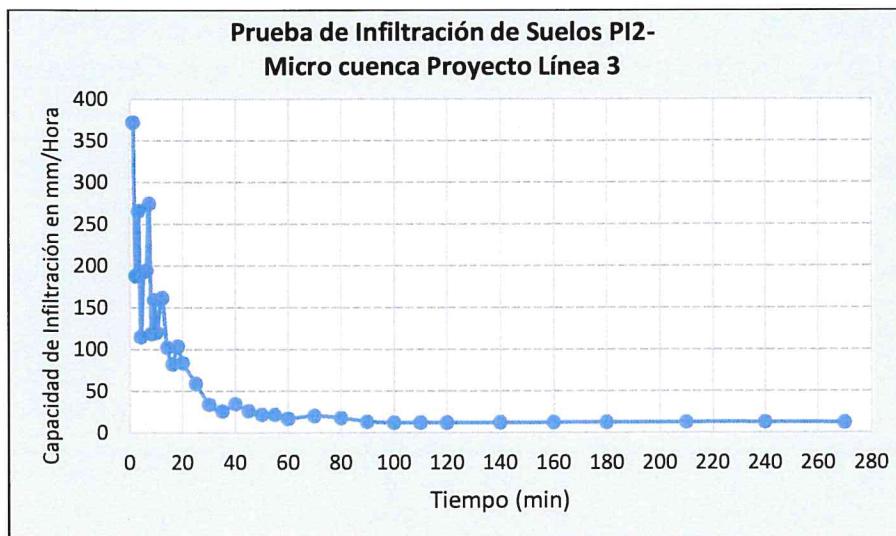
Fig.28- Prueba de infiltración de suelo (PI2), $F_c= 12.5 \text{ mm/hora}$

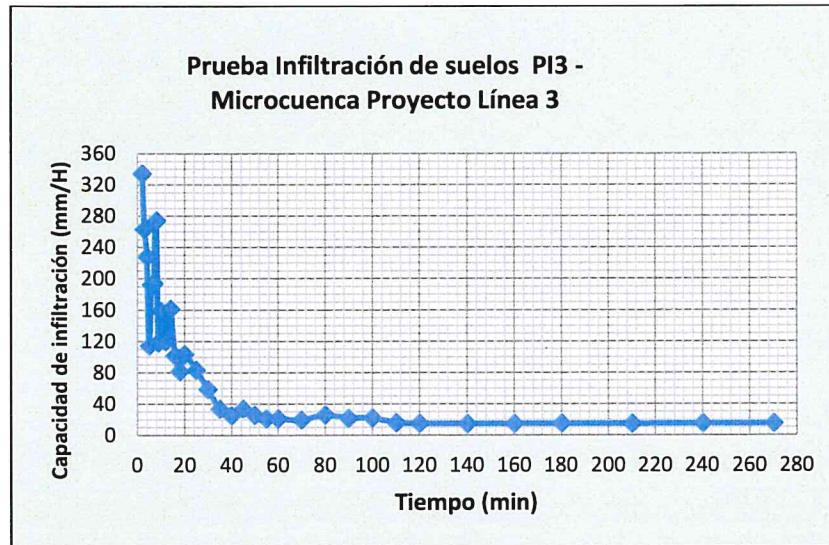
Fig.29- Prueba de infiltración de suelo (PI3), $F_c = 15.53 \text{ mm/hora}$

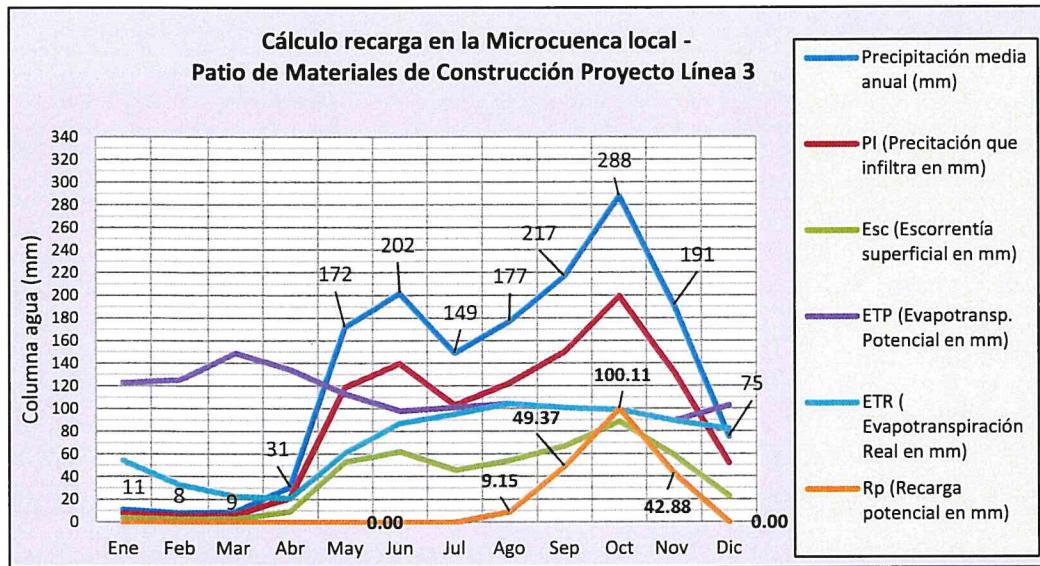
Fig.30- Balance Hídrico de suelos- Recarga natural en la microcuenca local

Del proceso de cambio en los volúmenes de transferencia de agua, la precipitación que infiltra, presenta la menor lámina de agua en febrero con 7.61 mm y la mayor en octubre con 199.31 mm, en consecuencia la precipitación que infiltra (P_i), representa el 69.21 % (1059 mm) de la precipitación media anual (1530 mm). La escorrentía promedio anual presenta un valor de 471 mm correspondiente a un 30.8 % respecto a la precipitación media anual (1530 mm), ésta presenta los valores mínimos de lámina de agua en la época seca en un rango de 2.46 mm en febrero y 2.77 mm en marzo, mientras que en la época lluviosa oscila de 52.97 mm en mayo a 88.69 mm en octubre.

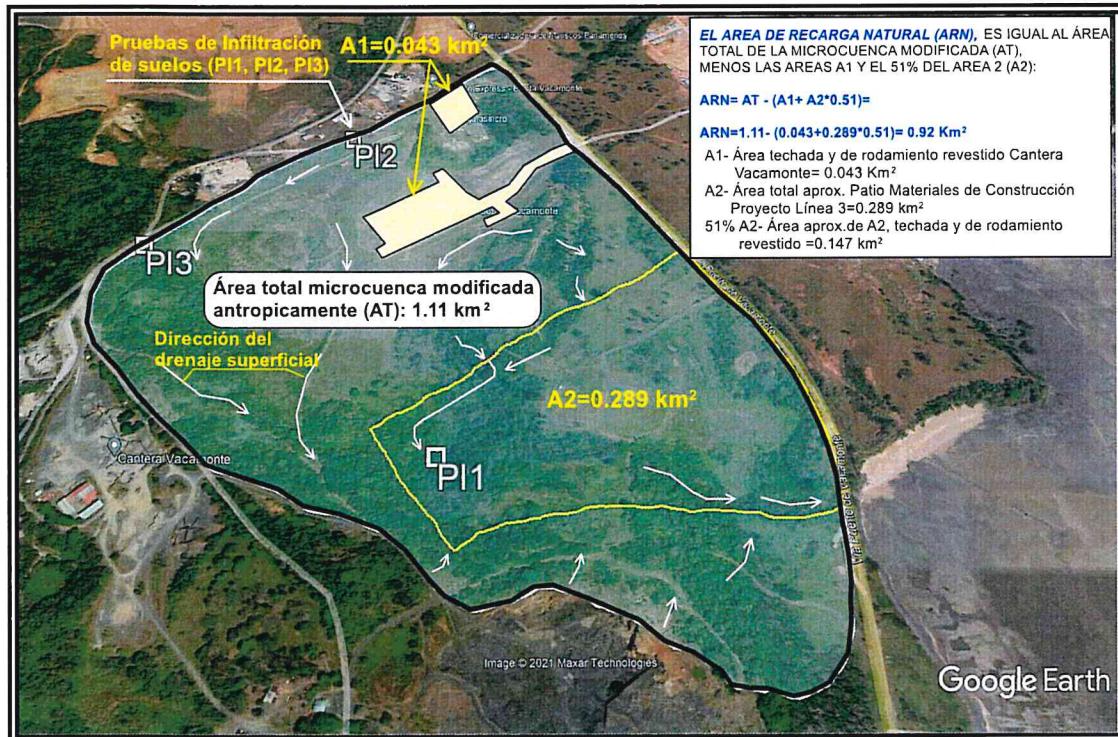
Fig.31- Área de recarga natural de la microcuenca modificada antrópicamente= 0.92 km^2

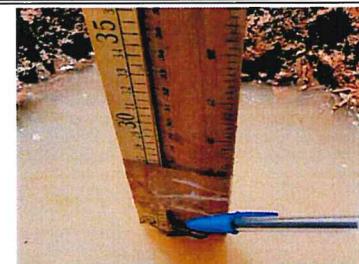
Cuadro 5- Códigos, coordenadas e ilustración fotográfica de las pruebas de infiltración de suelos

Código/fecha	Coordenadas UTM		Documentación fotográfica			
	Este	Norte				
PI1/30/09/2021	645352	982266

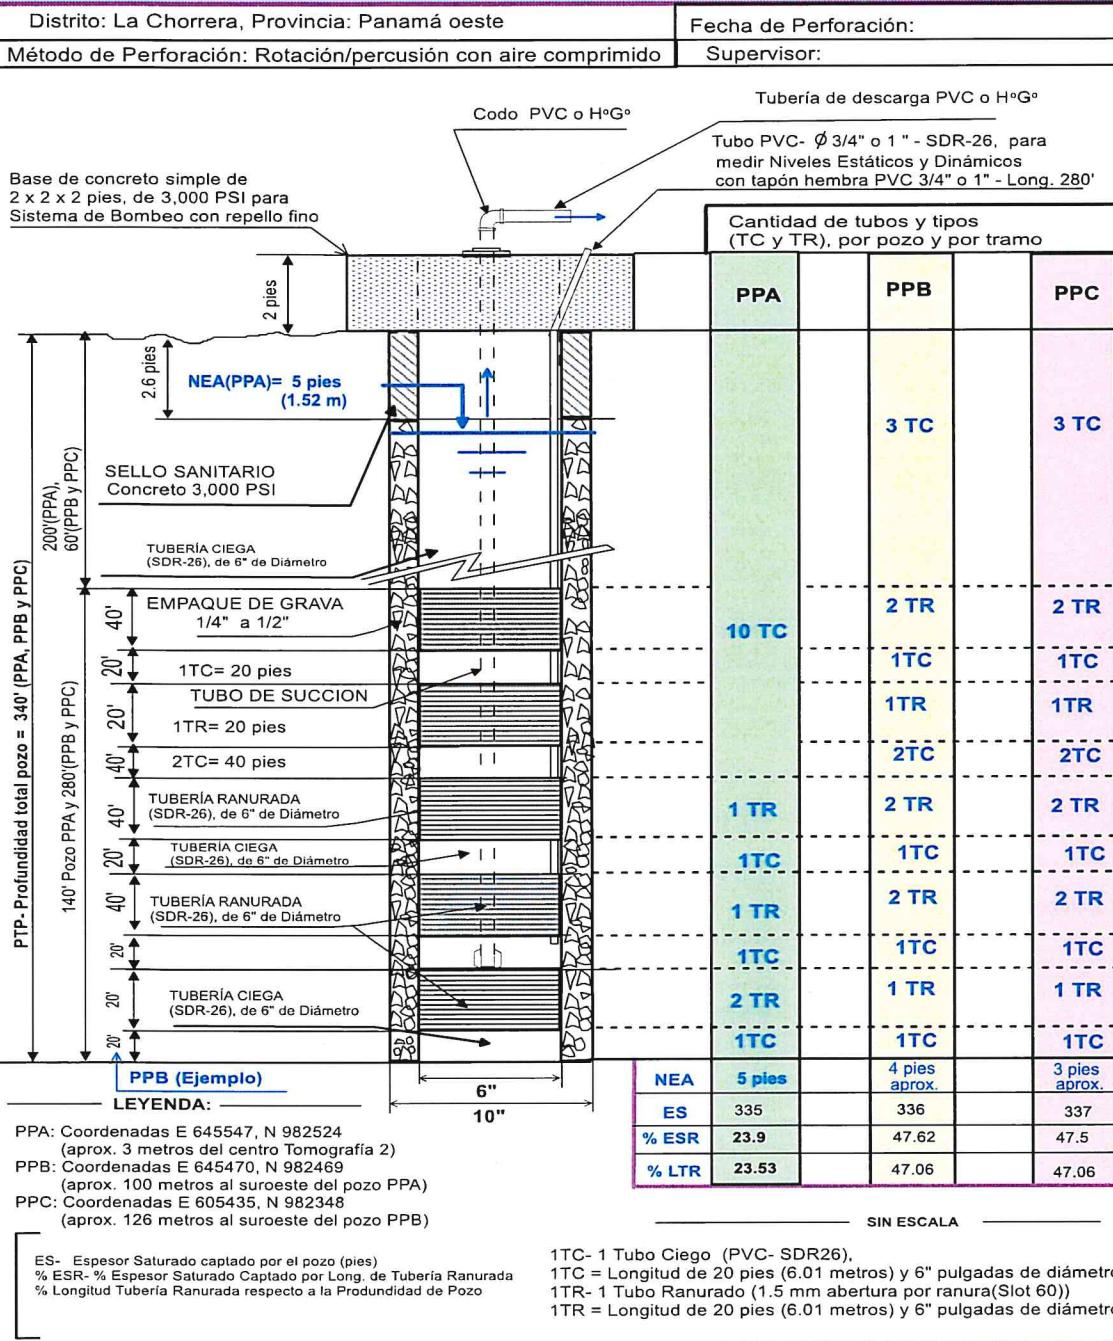
Fig.33- Esquema de diseño típico preliminar de pozos productivos propuestos PPA, PPB y PPC

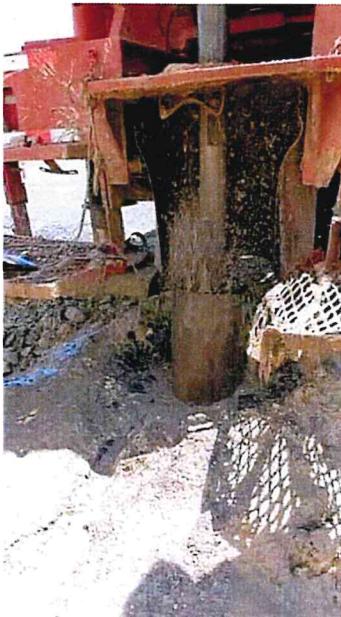
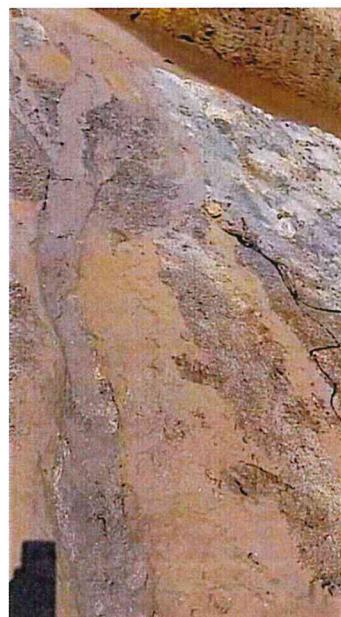
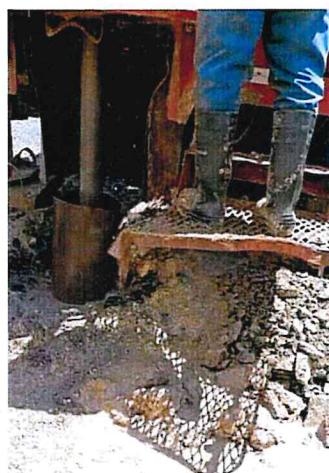
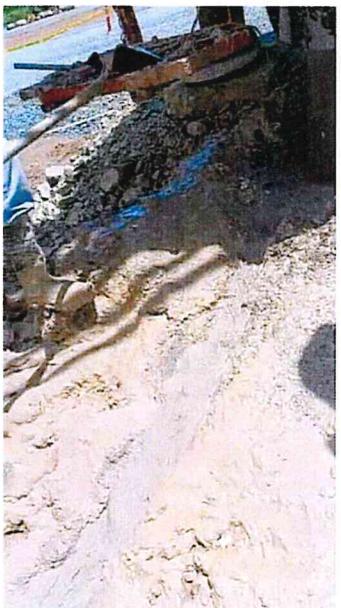
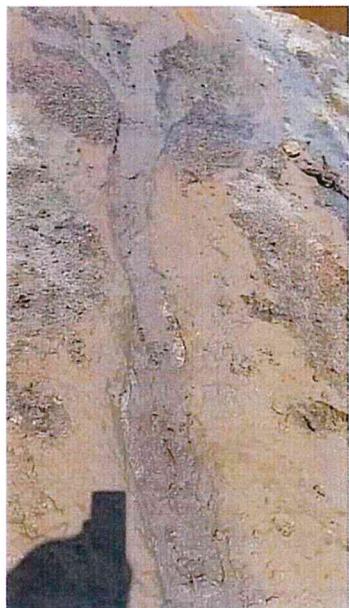
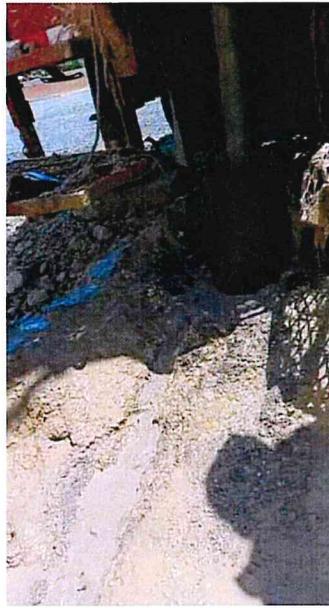
Proceso de perforación del pozo exploratorio PPA (11-13 y 27-28 Octubre 2021)

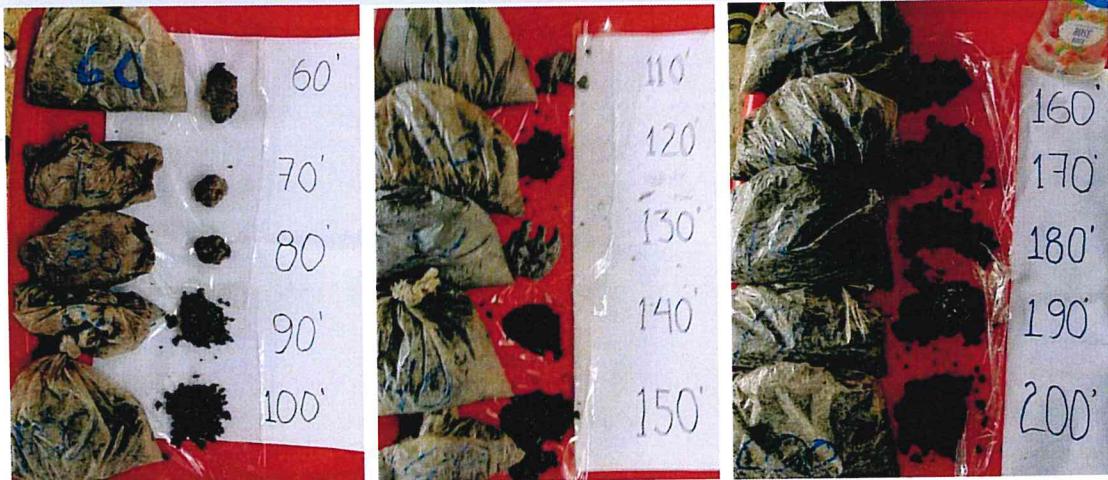
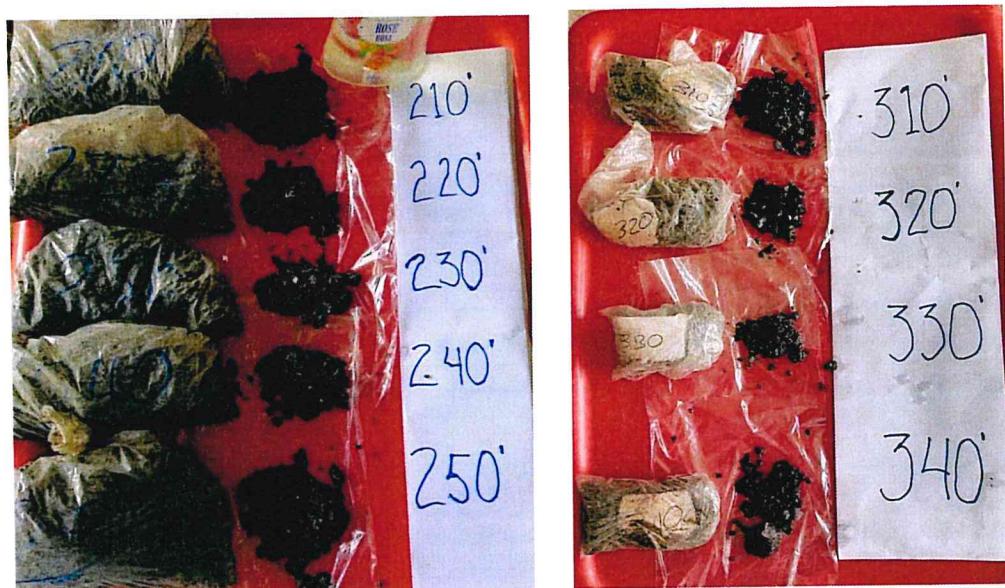
Muestras de recortes perforación y ordenamiento de los mismos, de los tramos 60-100 pies, 110-150 pies, 160- 200 pies, de 210- 250 y de 310- 340 del pozo PPA. Ver tramos 10-50 pies y 260- 300 pies en la página 33.

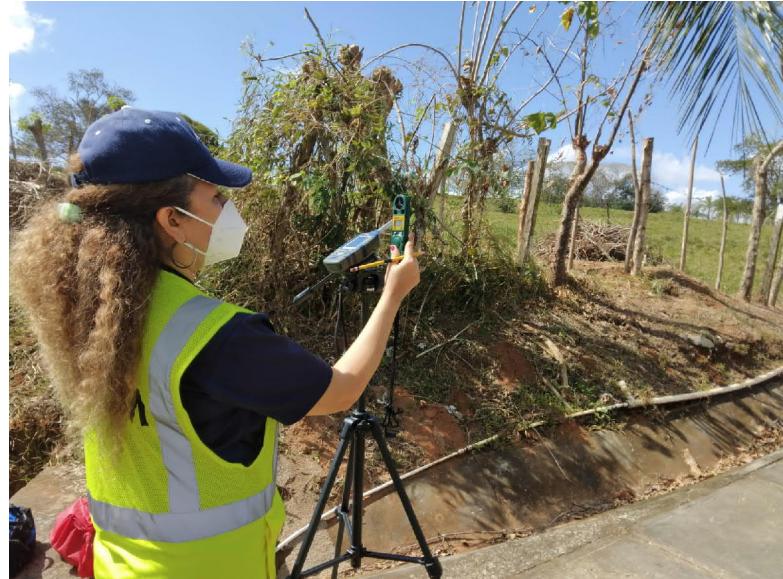
Descripción: <p>Se observa al personal técnico, realizando las mediciones y lecturas de los parámetros ambientales (temperatura, velocidad del viento y humedad relativa) mediante el uso de un thermo-anemómetro digital</p>		
Ubicación: PF-R1 Ubicado cerca de la entrada de la garita del área residencial, vía principal de Playa Dorada.		
Fotografía: No. 2	Fecha: 01/24/2022

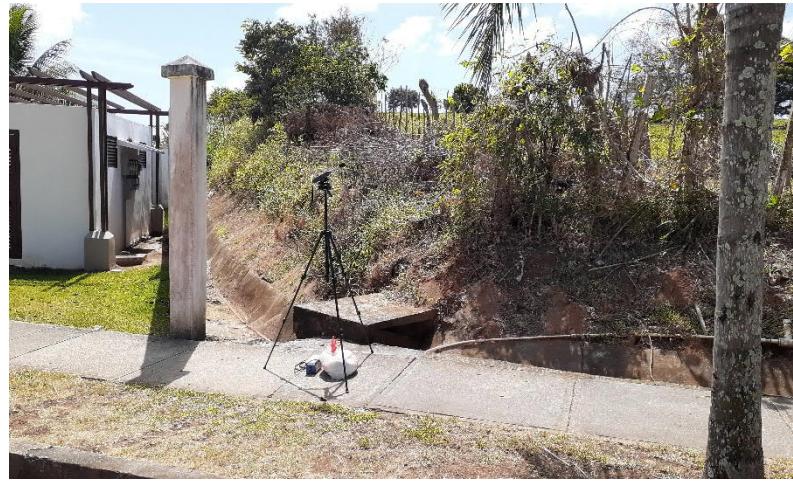
Descripción: <p>Vista del sitio donde se colocó el equipo de medición de ruido ambiental durante el muestreo.</p>		
Ubicación: PF-R1 Ubicado cerca de la entrada de la garita del área residencial, vía principal de Playa Dorada.

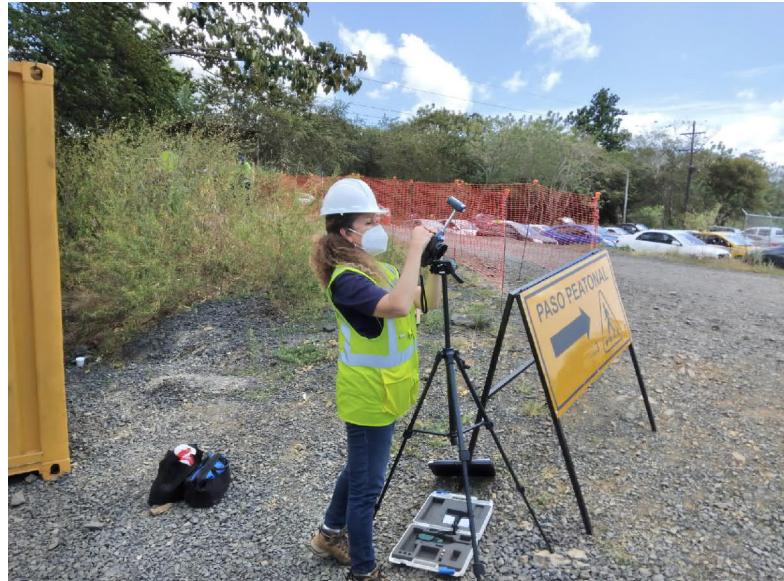
Descripción: <p>Observamos el momento en que el personal técnico realizó la calibración del sonómetro, este procedimiento se efectúa antes de iniciar y al terminar la medición.</p> Ubicación: PF-R2 Entrada al Proyecto, próximo a los contenedores de administración.

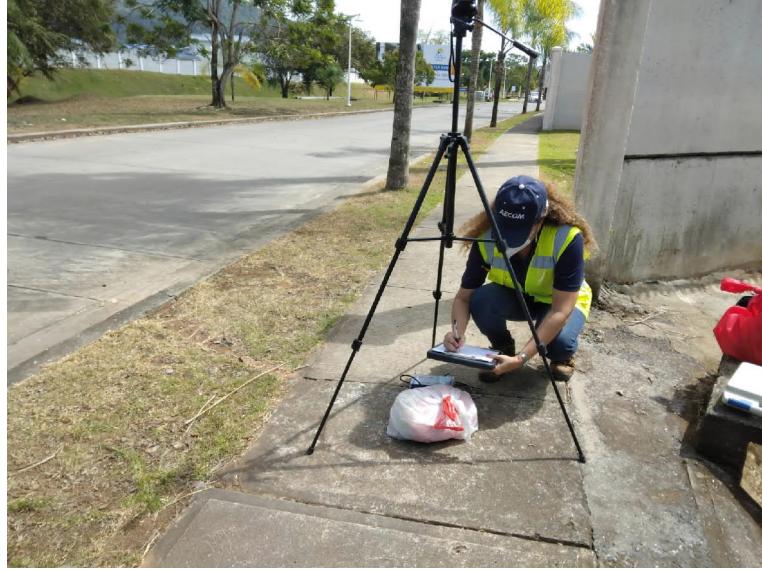
Descripción: Podemos observar al personal técnico realizando las anotaciones del equipo de vibración ambiental.	Sitio: PF-V1 Cerca de la garita de entrada al área residencial, en la vía principal Playa Dorada, al inicio del área residencial.
