ESTUDIO DE IMPACTO AMBIENTAL CATEGORÍA II PLANTA DE PREFABRICADOS VIADUCTO PRINCIPAL LÍNEA 3

“Respuestas a la solicitud de ampliación según
Nota Aclaratoria No. DEIA-DEEIA-AC-0008-1701-2022”

ESTUDIO HIDROGEOLÓGICO ÁREA DE INFLUENCIA PATIO DE MATERIALES DE CONSTRUCCIÓN PROYECTO LÍNEA 3

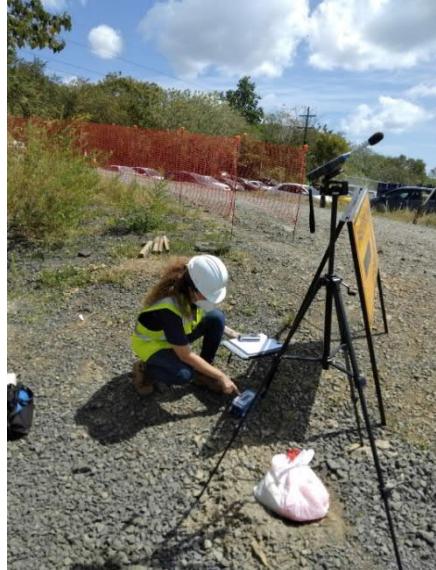
Descripción: Personal técnico instalando el equipo de medición. Para lograr la estabilización del geófono se coloca una bolsa de arena de 10 kg sobre el equipo. Sitio: PF-V2 Entrada al proyecto, cercano a área de estacionamiento y contenedores administrativos.
