## Estudio de Impacto Ambiental Categoría I

Información Complementaria N°2

### Proyecto Residencial Acacias Las Veraneras

*Calle los Caobos, corregimiento de Las Cumbres, distrito y provincia de Panamá*

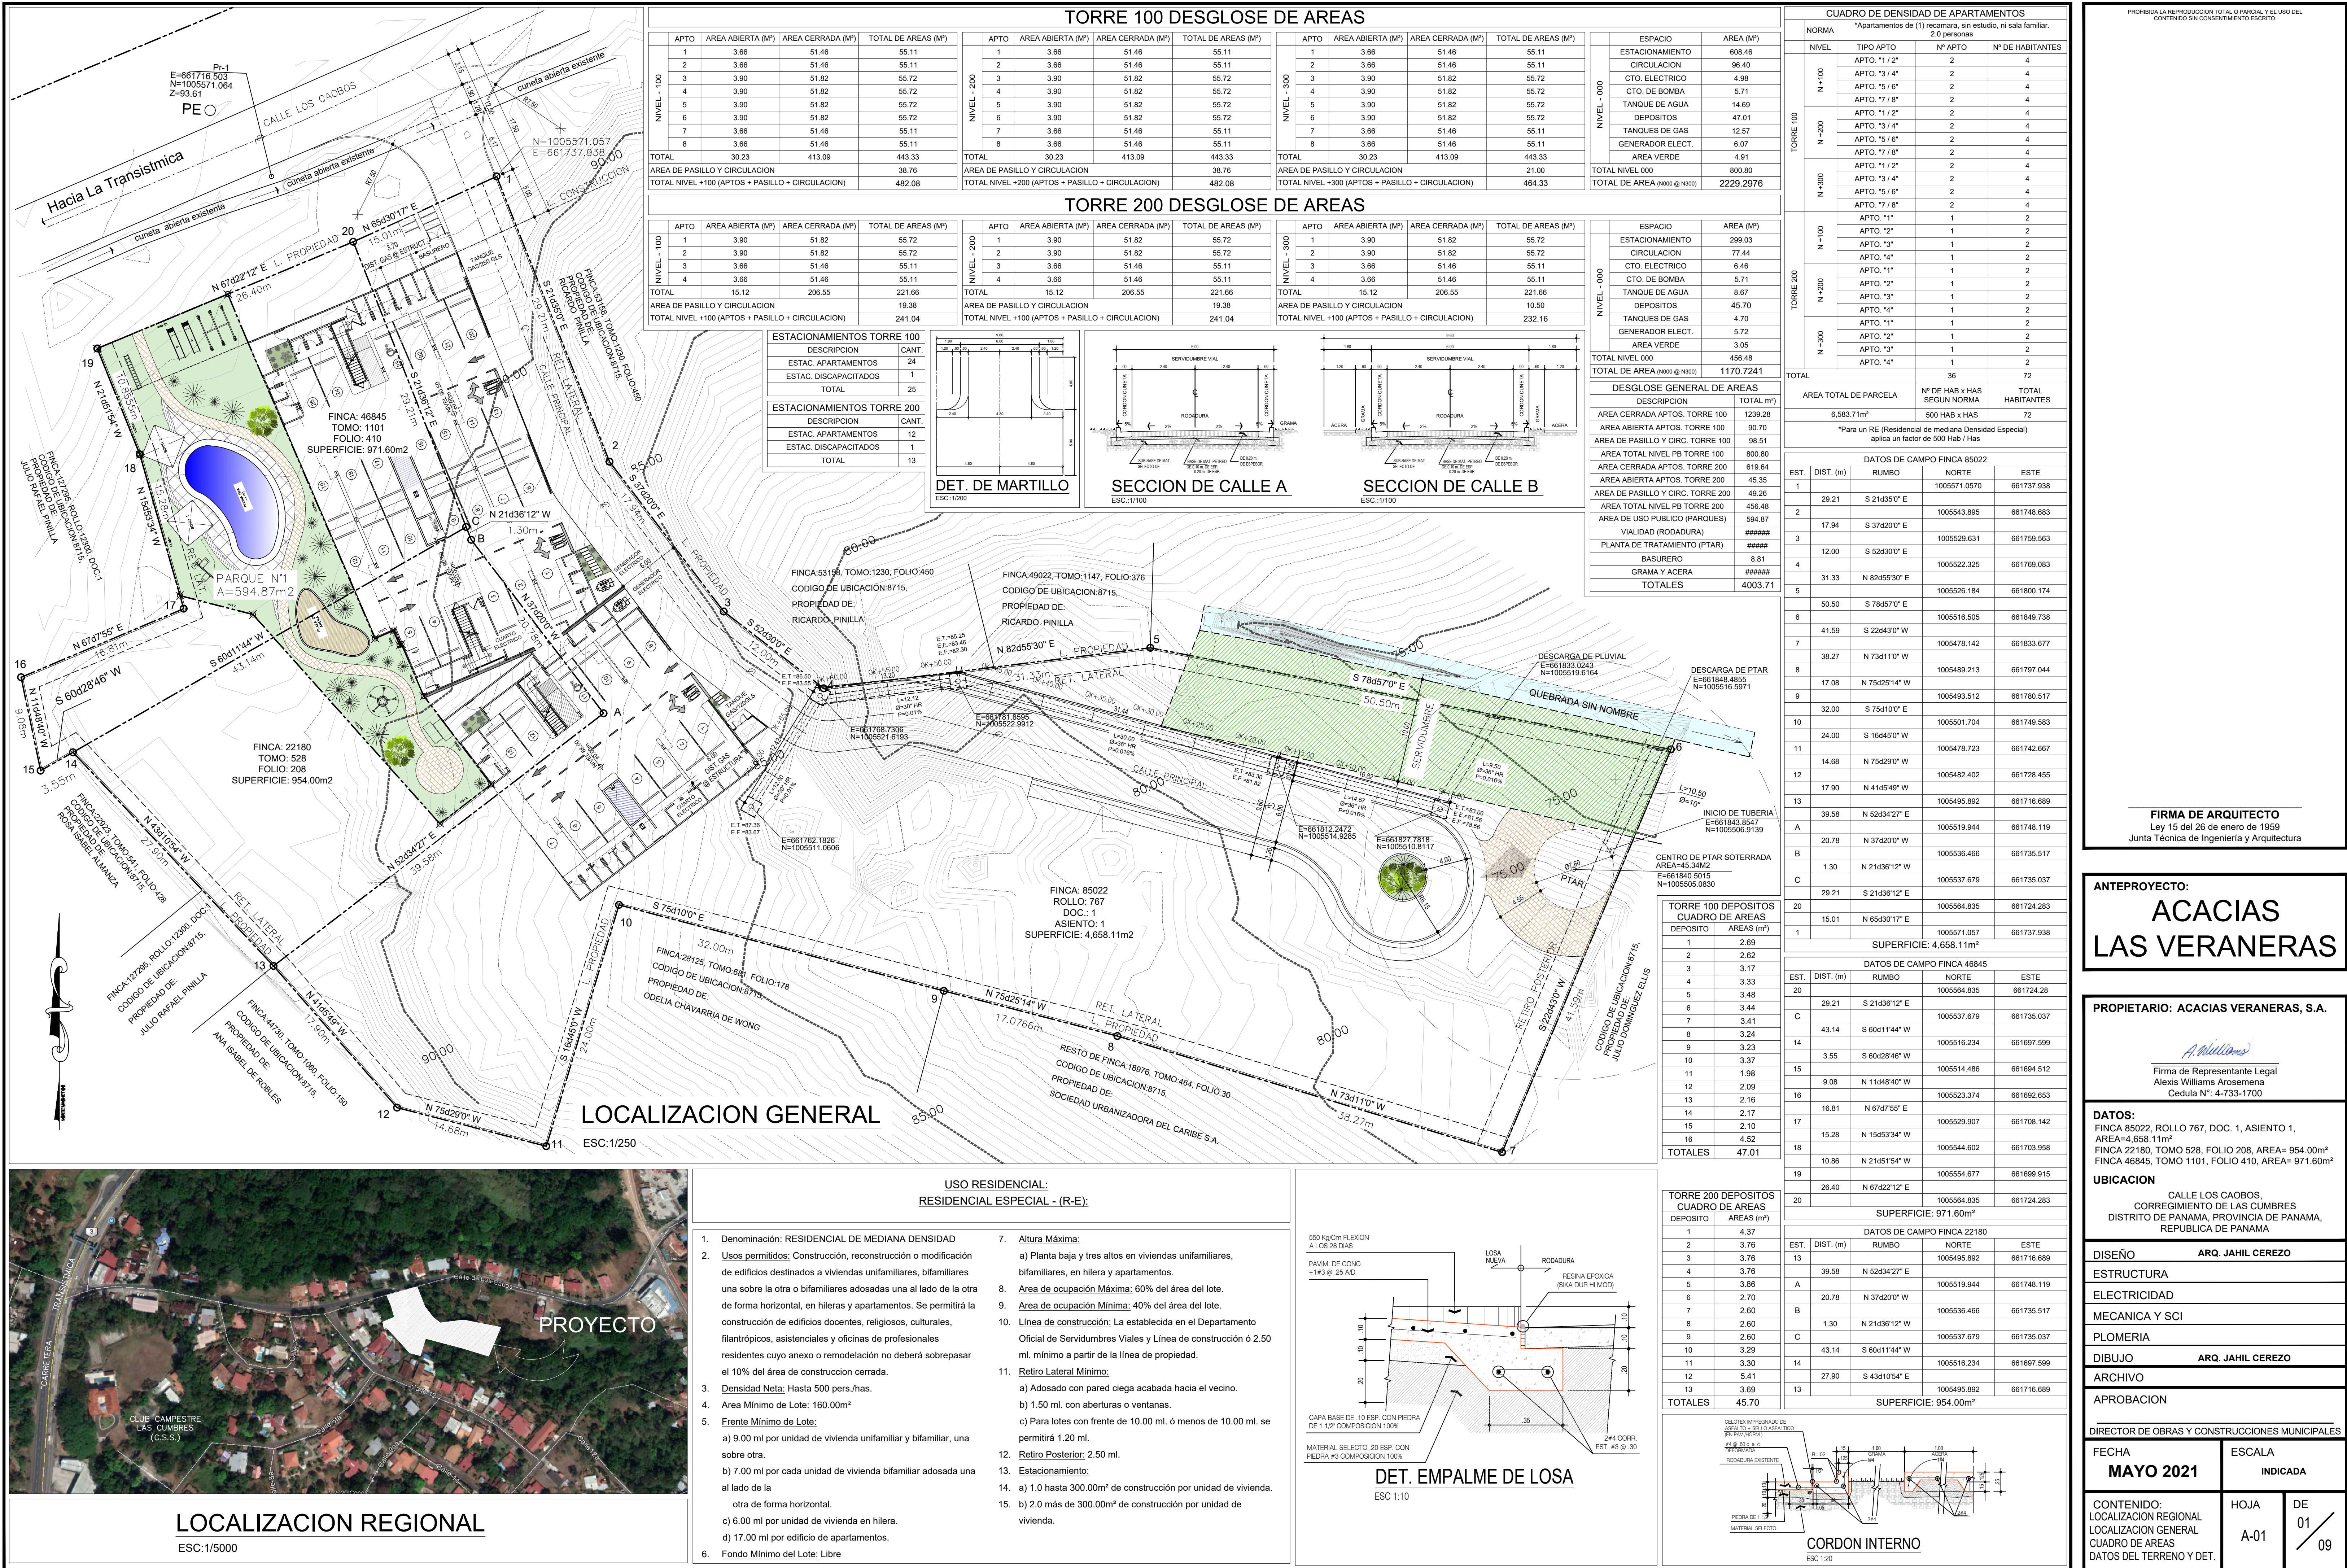
*Planos del Proyecto  
Acacias Las Veraneras*

**Punto a):** Se presenta el Plano de la nueva distribución del proyecto en el [Anexo 2](#). El documento considera el retiro o servidumbre de conservación del bosque ribereño de la quebrada sin nombre

**Punto a):** La PTAR será localizada en un área de 45.34m<sup>2</sup> el centro de esta zona tiene la siguiente coordenada UTM 661840N, 1005505E Datum WGS84. El punto de descarga se localiza en la siguiente coordenada UTM 661848N, 1005516E Datum WGS84. ([Ver Anexo 2](#))

**Punto b):** Las aguas residuales tratadas serán llevadas desde la PTAR a la quebrada sin nombre por una tubería de 10 pulgadas de diámetro con una longitud de 10.50 metros lineales. El punto de inicio se localiza en la siguiente coordenada UTM 661843N, 1005506E Datum WGS84 y el punto de descarga en la coordenada UTM 661849N, 1005517E Datum WGS84. ([Ver Anexo 2](#))

**Punto a):** Los trabajos de entubamiento de la zanja corresponden a la instalación de una alcantarilla o tubería pluvial que tiene las siguientes coordenadas: ([Ver Tabla 2.1 y Anexo 2](#))

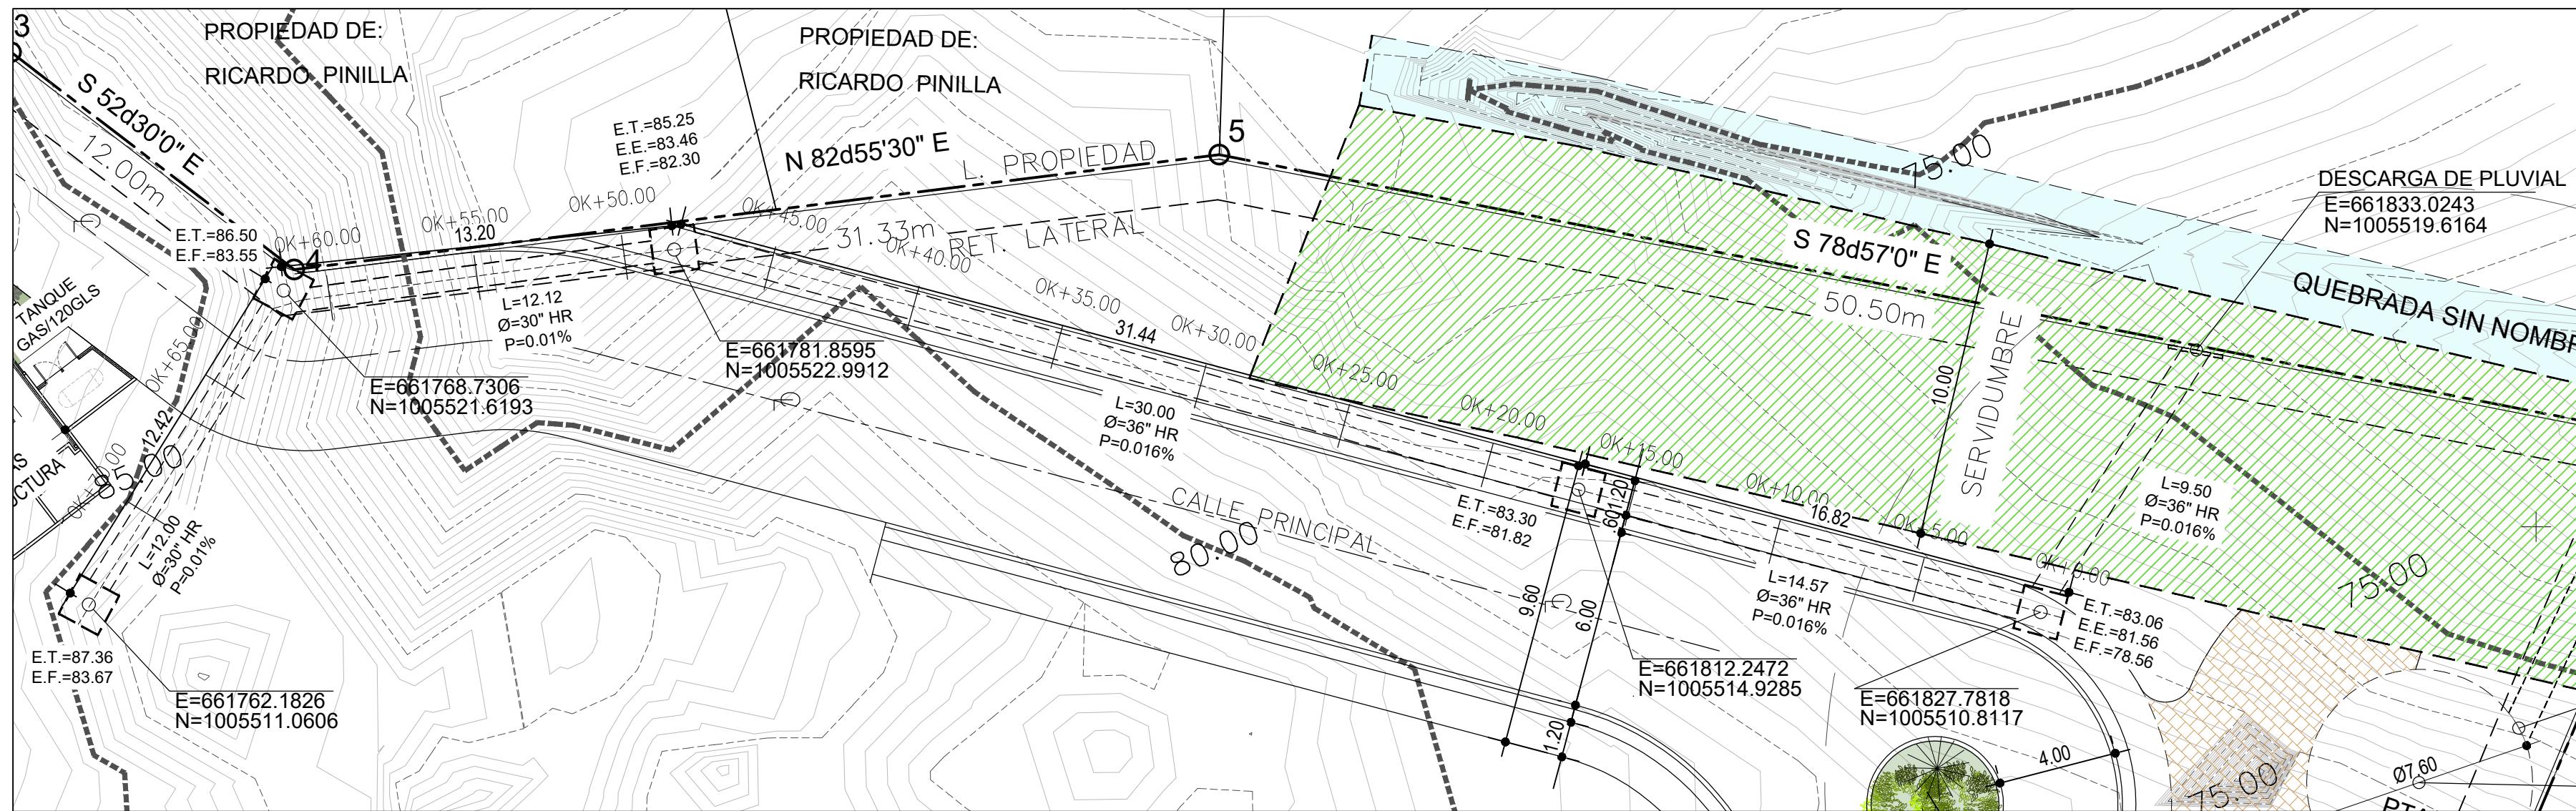
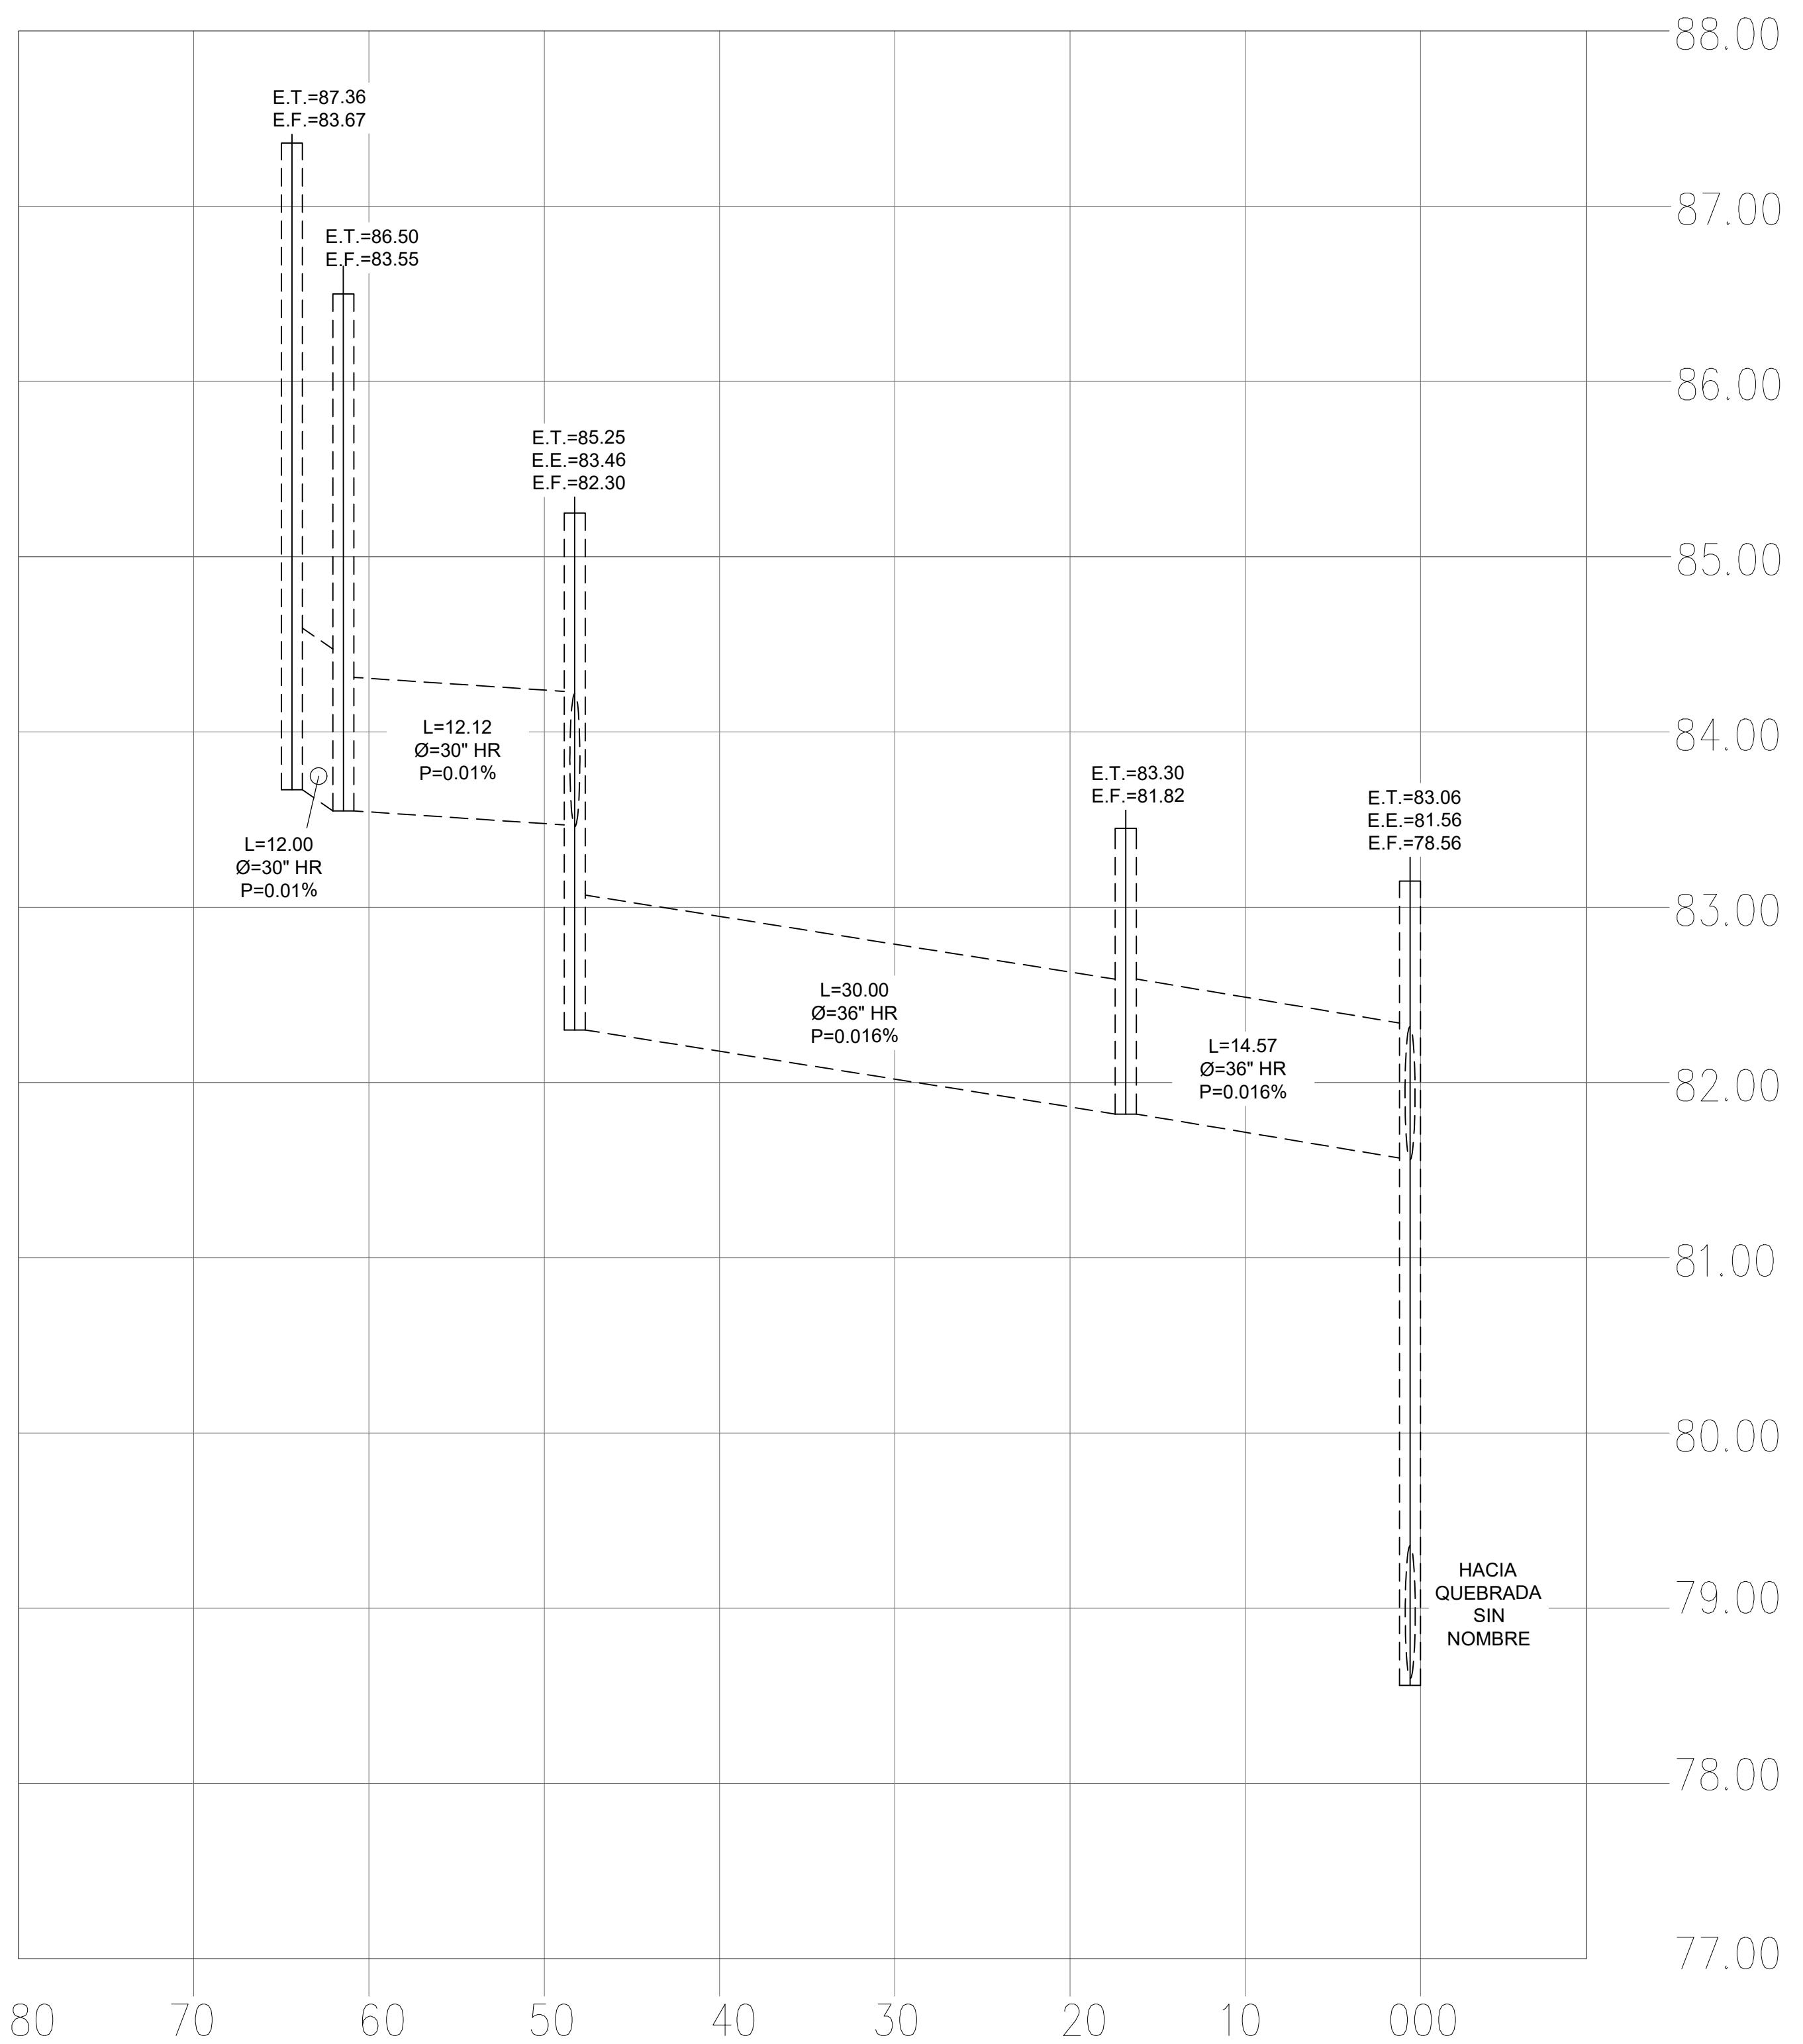
*Plano de alcantarillado  
pluvial del proyecto  
Acacias Las Veraneras*

**Punto b):** [Ver Anexo 3](#) Plano de alcantarillado pluvial del proyecto Acacias Las Veraneras.

<b>FECHA</b>	<b>ESCALA</b>
<b>MAYO 2021</b>	<b>INDICADA</b>
<b>CONTENIDO:</b> INFRA-PLUVIAL	<b>HOJA</b>
	A-01-2
	DE 01 / 09

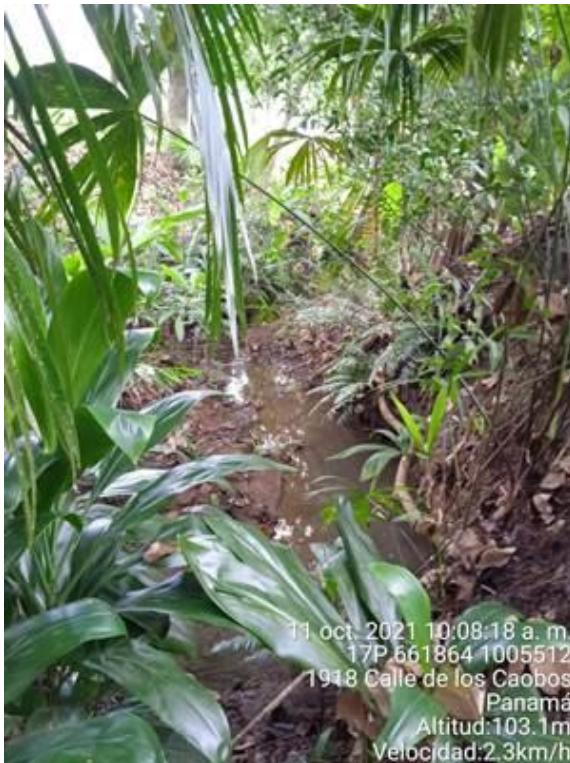
Foto1: P1 Punto inicial del transepto aguas abajo

Punto	Coordinada Este	Coordinada Norte
P1 inicio	661840	1005323
P2 final	661774	1005336

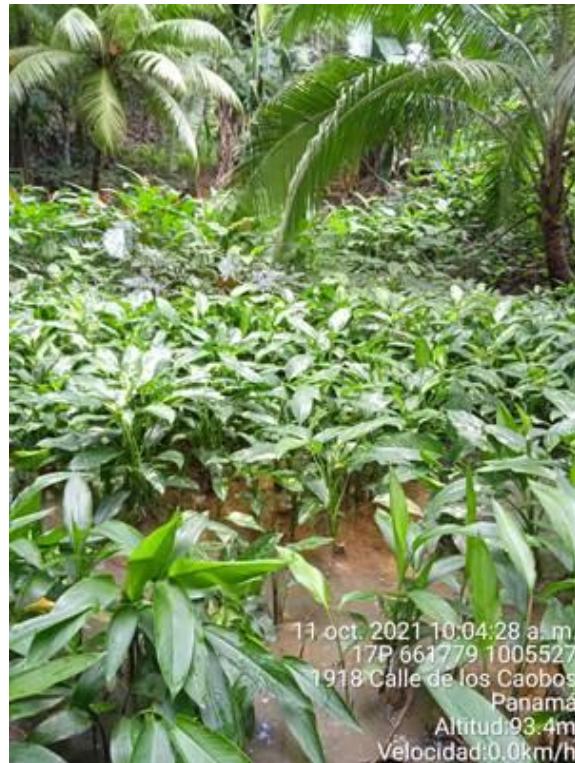
Foto 2: P2 Punto final del transepto aguas arriba

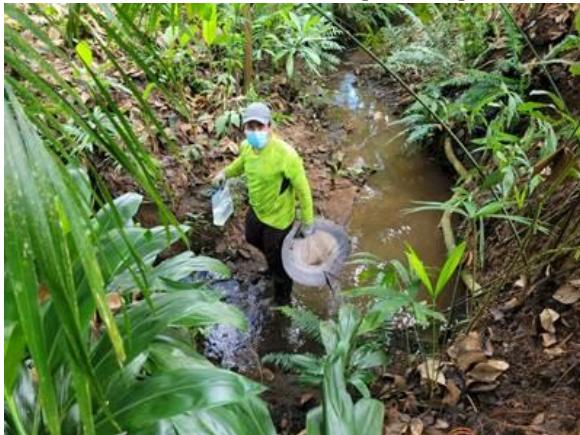
Foto 3: Muestreo con chinchorro en remansos y pozas de poca profundidad.

Para el estudio de la fauna acuática, la metodología de campo consistió en la toma de muestras utilizando técnicas apropiadas a las características morfológicas del sitio: por tratarse de zonas de poca profundidad y caudales reducidos, se utilizó un chinchorro con un diámetro de 33 cm y ojo de malla de 0.5 cm, para la captura de peces, crustáceos y moluscos pequeños. Esta técnica de muestreo se aplicó en un tramo de aproximadamente 100 metros de la quebrada por un periodo de una hora, desde el punto P1 aguas abajo, hasta el P2 aguas arriba donde empieza la escorrentía del afluente, con el fin de obtener la mayor diversidad de especímenes de la fauna acuática existentes en el área de estudio.

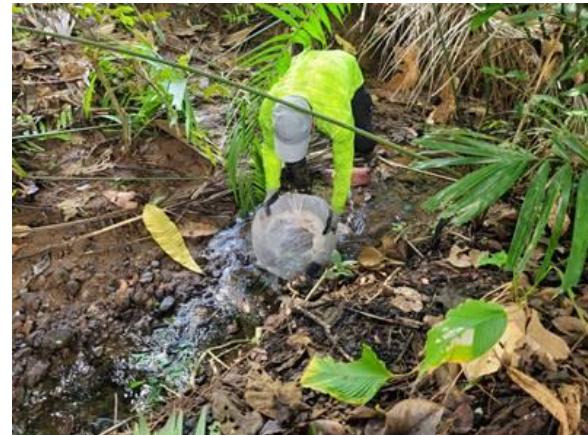
Foto 4: Muestreo con chinchorro en corrientes y rápidos de poca profundidad.

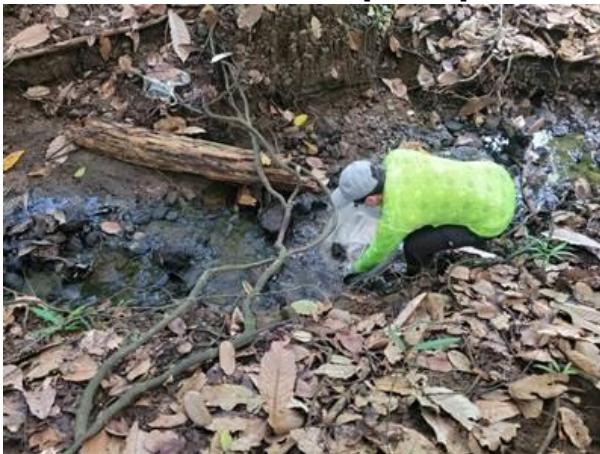
Foto 5: Muestreo con chinchorro en orillas de la quebrada y removiendo el sustrato.

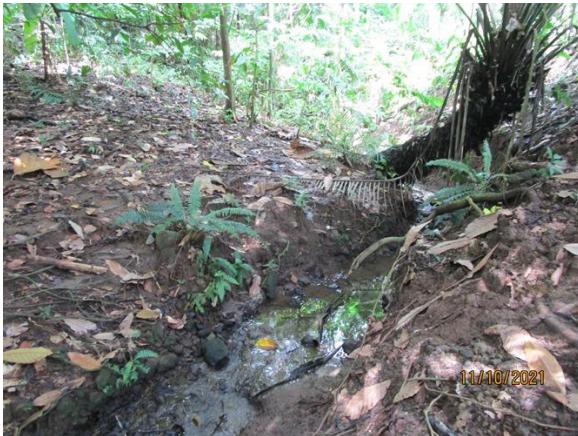
Foto 11: Quebrada pequeña con caudal bajo, ancho menor a un metro y profundidad menor a 0.5 m.

El muestreo de caracterización de fauna acuática se realizó en una pequeña quebrada intermitente, de caudal muy reducido dentro del área del futuro proyecto. El ancho de la quebrada era menor a un metro y las profundidades menores a 0.5 metros.

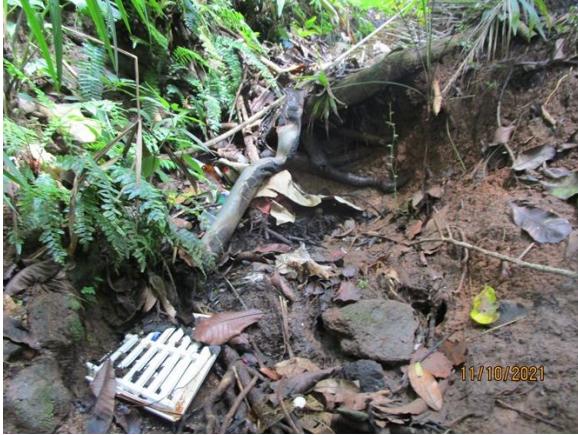
Foto 13: Acumulación de basura en la quebrada por la escorrentía de las lluvias.

La mayor parte del transepto se caracterizaba por caudales bien reducidos, con sustrato de tierra y pequeñas rocas, además de acumulación de basura producto de la escorrentía pluvial.
