INFORME TÉCNICO DE INSPECCIÓN No. 004- 2022.

| PROYECTO: | “GREENFIELD MINING” | CATEGORÍA: | III |
| LOCALIZACIÓN DEL PROYECTO: | CORREGIMIENTO REMANCE, DISTRITO DE SAN FRANCISCO, PROVINCIA DE VERAGUAS. | | |
| FECHA DE INSPECCIÓN: | 28 DE ENERO DE 2022 | | |

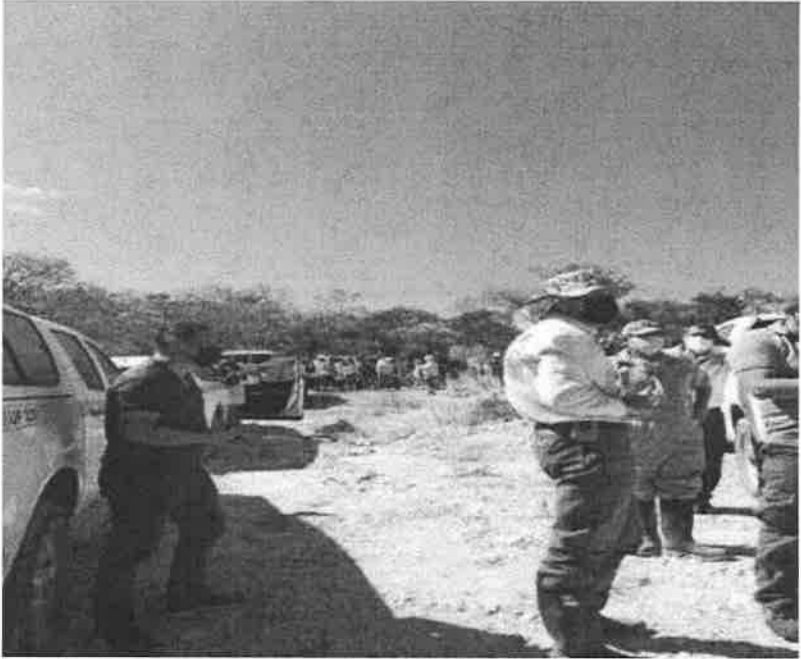
| Coordenada de ubicación UTM (WGS-84): | Imágenes Tomadas en el sitio |
|---|---|
| E: 491871<br>N: 917767 | <p>Ilustración No.2. Entrada de la Finca N°447910. Fuente Inspección realizada el 28/1/2022.</p> |

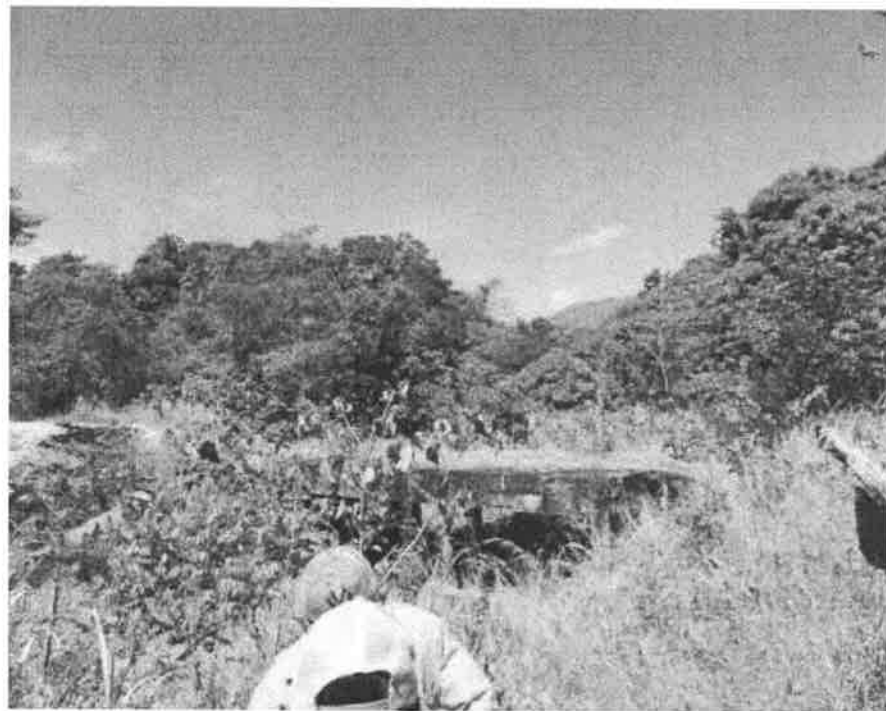
E: 491500  
N: 917898

- ✓ Se evidencio estructuras viejas las cuales eran utilizadas en años pasados para el procesamiento del material extraído con fines de la obtención de oro, las misma por su ubicación actual no serán utilizadas en el desarrollo del proyecto actual. Coordenada (UTM, Datum WGS-84: 491502 E; 917909 N)

Ilustración No.4. Parte de las infraestructuras antiguas que se utilizaban para el procesamiento del material extraído, y que las mismas no será utilizadas actualmente. Fuente Inspección realizada el 28/1/2022.

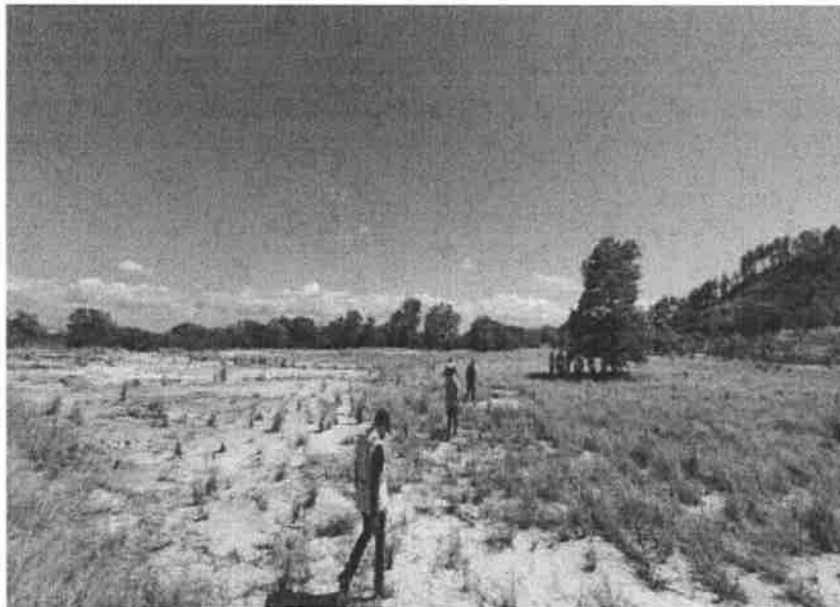
E: 491863  
N: 917628

- ✓ En el sitio donde se instalarán las infraestructuras a desarrollar por parte del proyecto como los son: ADR, bodega de aditivos, laboratorio, oficinas, PADs, planta de conminución, planta CIP, poza barren B, poza pregnant C, poza grande eventos A, presentan características como: topografía plana, el 60% del sitio presenta una escasa vegetación, el resto está constituido por gramíneas (paja peluda) y cuenta con algunos árboles aislado de especies nativas y artificiales. (Coordenada UTM, Datum WGS-84: 491860 E; 917636 N).

Ilustración No.9. Área donde se desarrollarán (ADR, bodega de aditivos, laboratorio, oficinas, PADs, planta de conminución, planta CIP, poza barren B, poza pregnant C, poza grande eventos A). Fuente Inspección realizada el 28/1/2022.

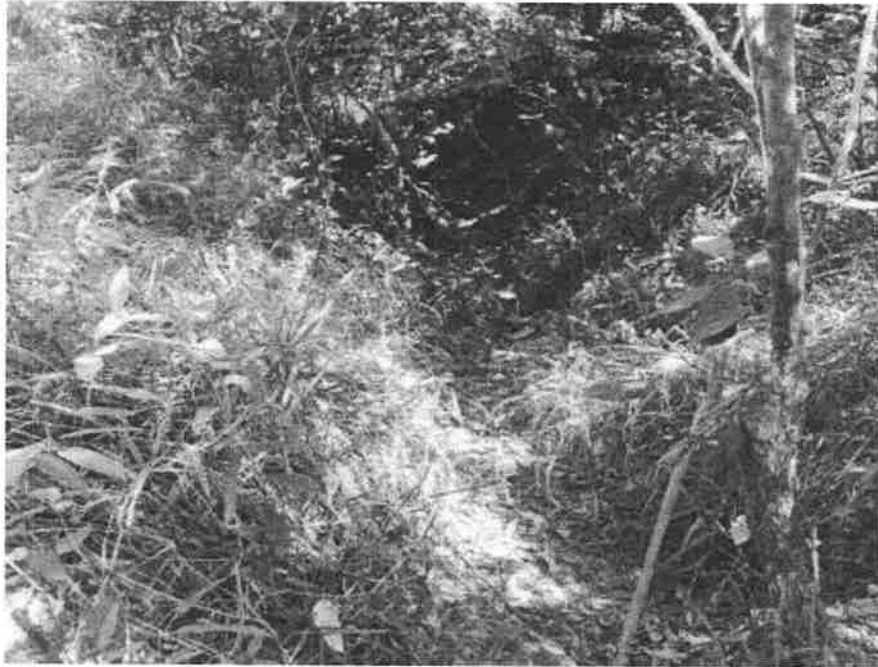
E: 491986  
N: 917647

- ✓ En la sección de anexos, la página 1185 del EsIA, se encuentra el mapa de hidrología, en el mismo se señala un drenaje, a una distancia de 90 m aproximadamente, ubicado en la coordenada (UTM, Datum WGS-84: 491910 E; 917961 N) este drenaje dirige sus aguas hacia la quebrada Chitreca; en la inspección al sitio se evidencio que la misma no contaba con agua.

Ilustración No.10. Sitio donde inicia el drenaje que desemboca en la quebrada Chitreca. Fuente Inspección realizada el 28/1/2022.
