# SISTEMA NACIONAL DE PROTECCIÓN CIVIL

DEPARTAMENTO DE PREVENCIÓN Y MITIGACIÓN DE DESASTRES

SINAPROC-DPM-CH-009/25-1-2022

*Informe técnico de la inspección visual realizada a un terreno de 3 ha 2891 m<sup>2</sup> 88 dm<sup>2</sup>, con folio real 30309073 y código de ubicación 4506, donde se desea desarrollar un proyecto urbanístico denominado **RESIDENCIAL EL CARMEN**, ubicado en el corregimiento de Las Lomas, distrito de David, provincia de Chiriquí*

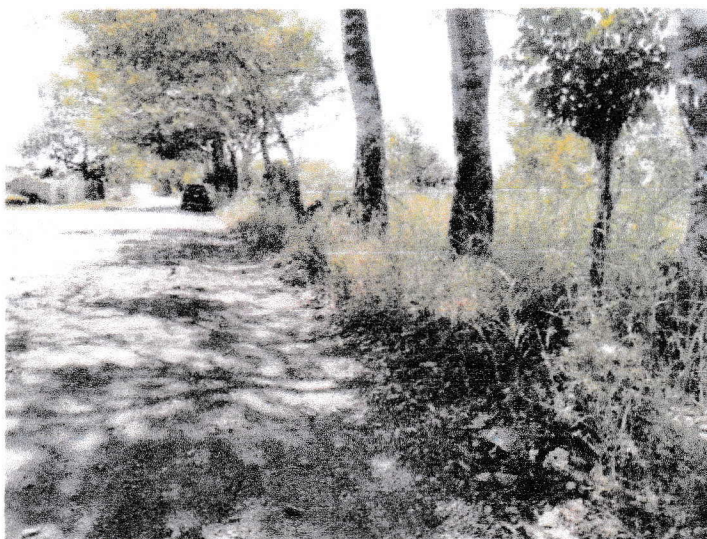
**Foto 1.** Vista frontal del terreno a desarrollar.

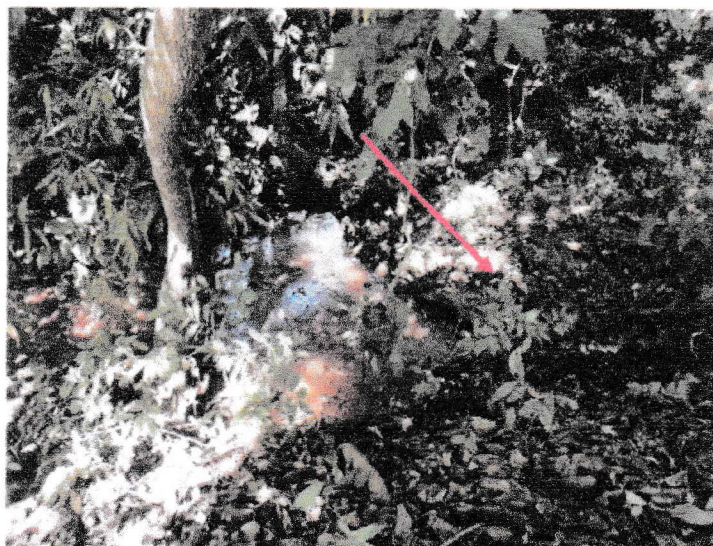
- ✦ Se observó un muro construido por el colindante, con tanques de metal. La promotora realizara la construcción de un muro de concreto.
- ✦ La quebrada sin nombre ha sido canalizada con tuberías de concreto por el colindante.

**Foto 2.** Tuberías de concreto para la canalización realizada por el colindante.

9. *La construcción de la vía de acceso sobre la quebrada sin nombre no deberá obstruir ni reducir la capacidad de conducción hidráulica. La construcción deberá presentar la altura pertinente para evitar la formación de embalses.*

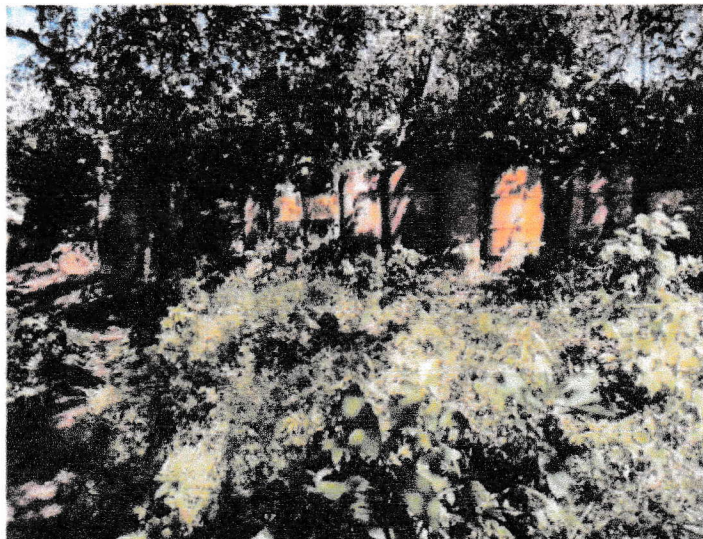
**Foto 3.** Tanques utilizados por el colindante para soportar el relleno realizado.

10. *Estabilizar los taludes existentes y los taludes que se generen al realizar la lotificación para evitar posibles deslizamientos entre colindantes.*
