Memorando
DSH-0075-2022

Asunto: Inspección al proyecto “SENDEROS DE CHAGRES”

INFORME TÉCNICO No. 011-2022

NOMBRE DEL PROYECTO	Proyecto denominado “Urbanización Senderos de Chagres”.
UBICACIÓN:	Corregimiento de Chilibre Distritos: Panamá, Provincia de Panamá
FECHA DE INSPECCIÓN:	Martes 18 enero del 2022.
FECHA DE ELABORACIÓN DEL INFORME:	Miércoles 25 enero del 2022.
PARTICIPANTES EN LA INSPECCIÓN:	<ul style="list-style-type: none">• Jorge García (Consultor)• Desiree Samaniego (Consultor)• Edilma Solano Técnico de la Dirección de Evaluación de Impacto Ambiental (D.E.E.I.A)• Karla González Corrales Técnico de la Dirección de Evaluación de Impacto Ambiental (D.E.E.I.A) Panamá Norte• Samuel Gutiérrez (Ingeniera Ambiental de ACP)• Zoraida Jiménez Ingeniera Ambiental de ACP)• Cristina Vaca (MINSA- Panamá Norte)• Liliana Cedeño (MINSA- Panamá Norte• Rubina Castañedas Técnica del Dpto. de Recursos Hídricos de la Dirección de Seguridad Hídrica (Ministerio de Ambiente – Panamá).

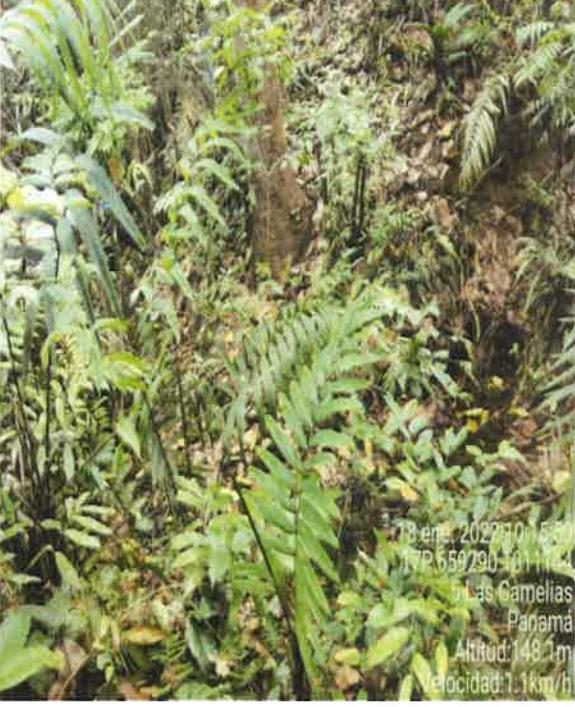
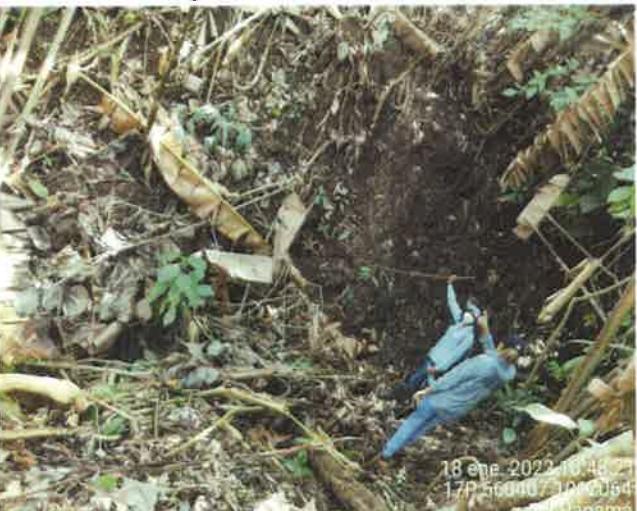
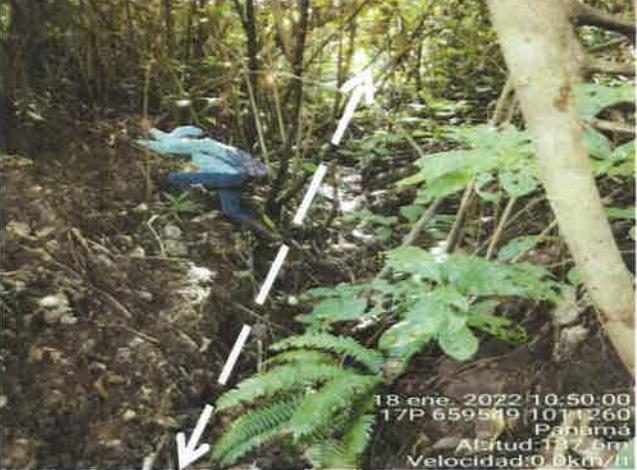
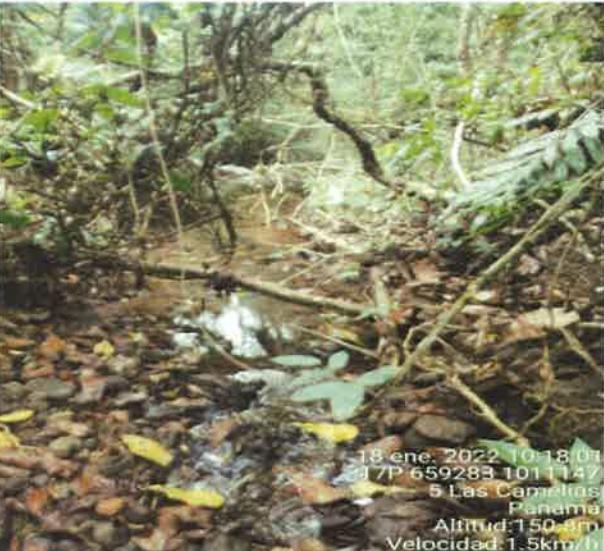
INFORMACIÓN DE LA INSPECCIÓN	
Consideraciones técnicas en cuanto a la fuente hídrica que colinda con el proyecto	
RESULTADO N°. 1	Evidencia Fotográfica:
<p>Durante el recorrido del polígono se pudo observar que presenta una topografía con pendientes suaves , moderadas y pronunciadas de aproximadamente entre 10% a 35% de forma ascendente con ondulaciones , de hecho , en esta zona de la parte alta se pudo localizar un cuerpo de agua superficial, que se ubica en las siguientes coordenadas UTM (Datum WGS84).659288 E (M) y 1011147 N , que al momento de la inspección mantenía un flujo de agua constante y corrido de coloración clara, con vegetación existente, cabe señalar que la vegetación o los bosques de galería alrededor de la fuente hídrica está conformada por árboles, arbustos , plantas en ambos márgenes del cuerpo de agua.</p>

<p>Imagen N°.1 y2 Se puede observar una red de drenaje de agua.</p>

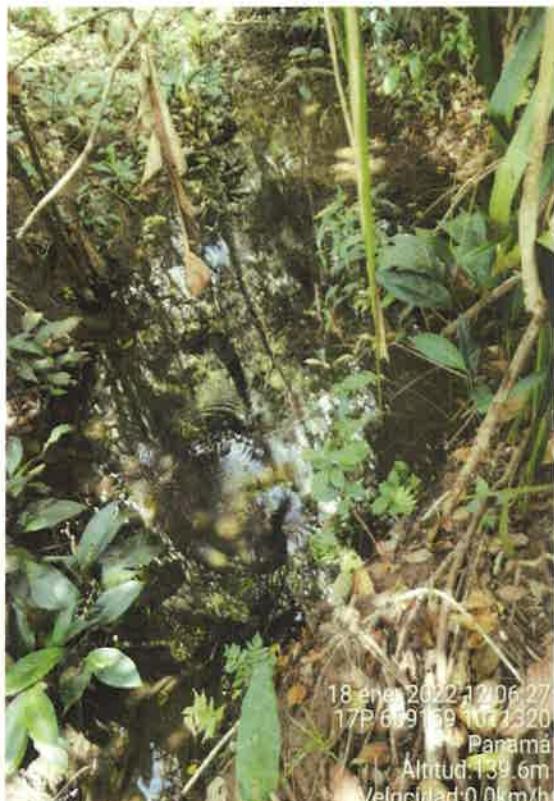
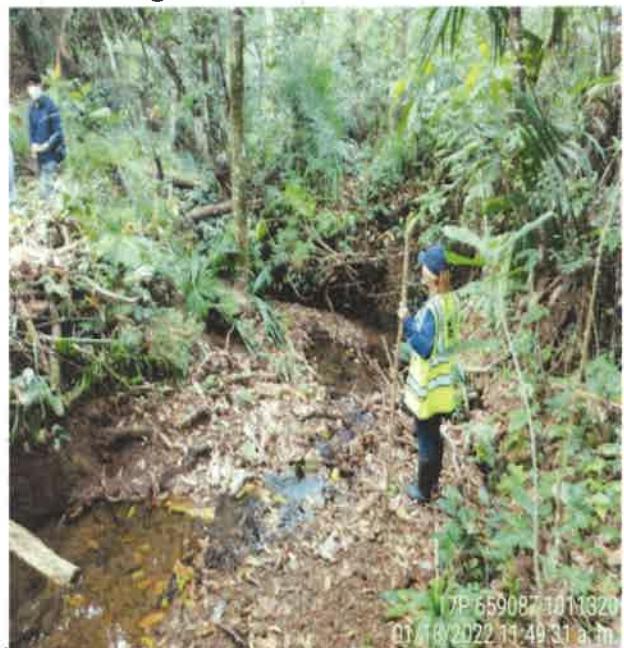
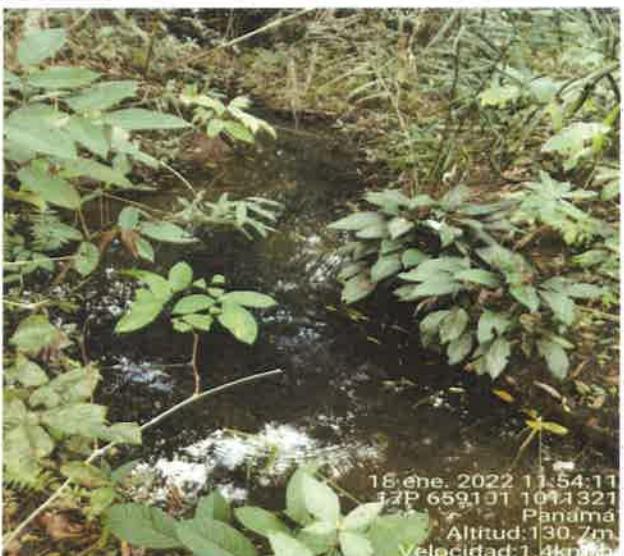
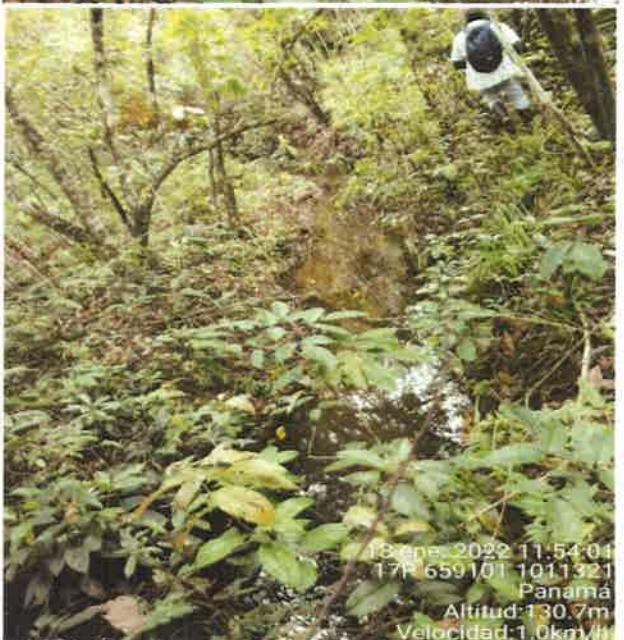
Continuando el recorrido nos dirigimos a la parte baja dentro del sitio del proyecto se pudo identificar otro cuerpo de agua natural este curso de agua continua atravesando dentro del proyecto , en este punto, drena el agua que proviene de la parte alta dentro del proyecto, en el recorrido se pudo observar que la misma se encuentra con flujo de agua corrido de coloración clara, sin embargo, se pudo observar el bosque de galería que bordea en ambos lados del cuerpo de agua superficial, que se ubica en las siguientes coordenadas UTM (Datum WGS84).

Punto	ESTE	NORTE
1	659087	1011320
2	659101	1011321
3	659159	1011320

Imágenes N°. 5,6, 7 y 8. Identificación del segundo cuerpo de agua natural con vegetación existente en el área de protección.

3. Se debe proteger los afloramientos de agua que se identifiquen dentro del área del proyecto y respetar el área de protección considerando el ancho del cauce de los cuerpos de agua presentes en el alineamiento del camino, dejando a ambos lados una franja de bosque igual o mayor al ancho del cauce que en ningún caso será menor de 10 m, medidos de la parte superior del talud hacia dentro del proyecto, en cumplimiento del numeral 2 del artículo 23 de la Ley No. 1 de 3 de febrero de 1994 "Por la cual se establece la Legislación Forestal en la República de Panamá y se dictan otras Disposiciones".

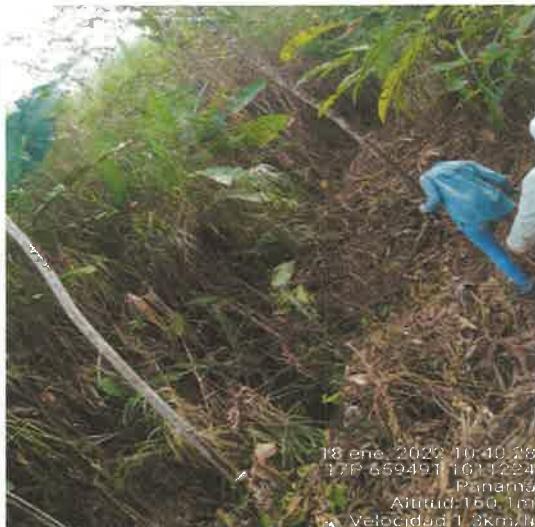
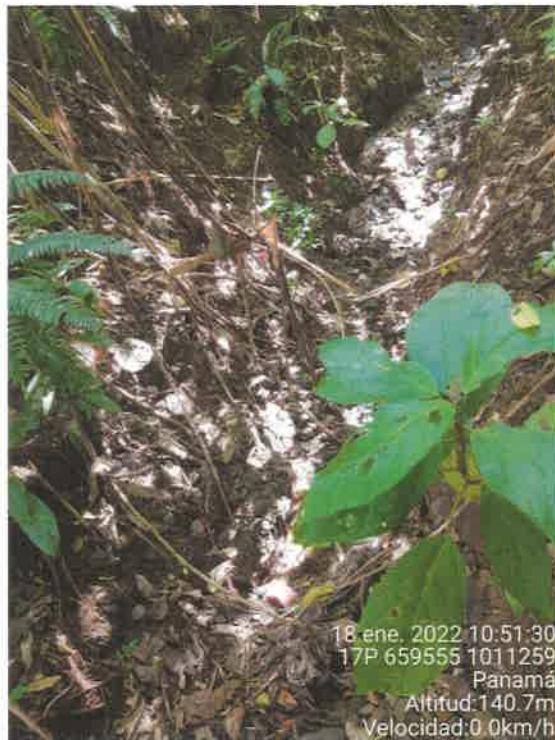
Es importante señalar que durante el recorrido de la inspección en campo se pudo observar varias redes de drenaje de aguas, se ubica en las siguientes coordenadas UTM (Datum WGS84).

659555 E, 1011259 N

659491 E, 1011224.N

18 ene. 2022 10:40:28
17P 659491 1011224
Panamá
Altitud:150.1m
Velocidad:1.3km/h

18 ene. 2022 10:51:30
17P 659555 1011259
Panamá
Altitud:140.7m
Velocidad:0.0km/h

Imágenes N°. 8 y 9. Identificación de drenaje de agua dentro del polígono.

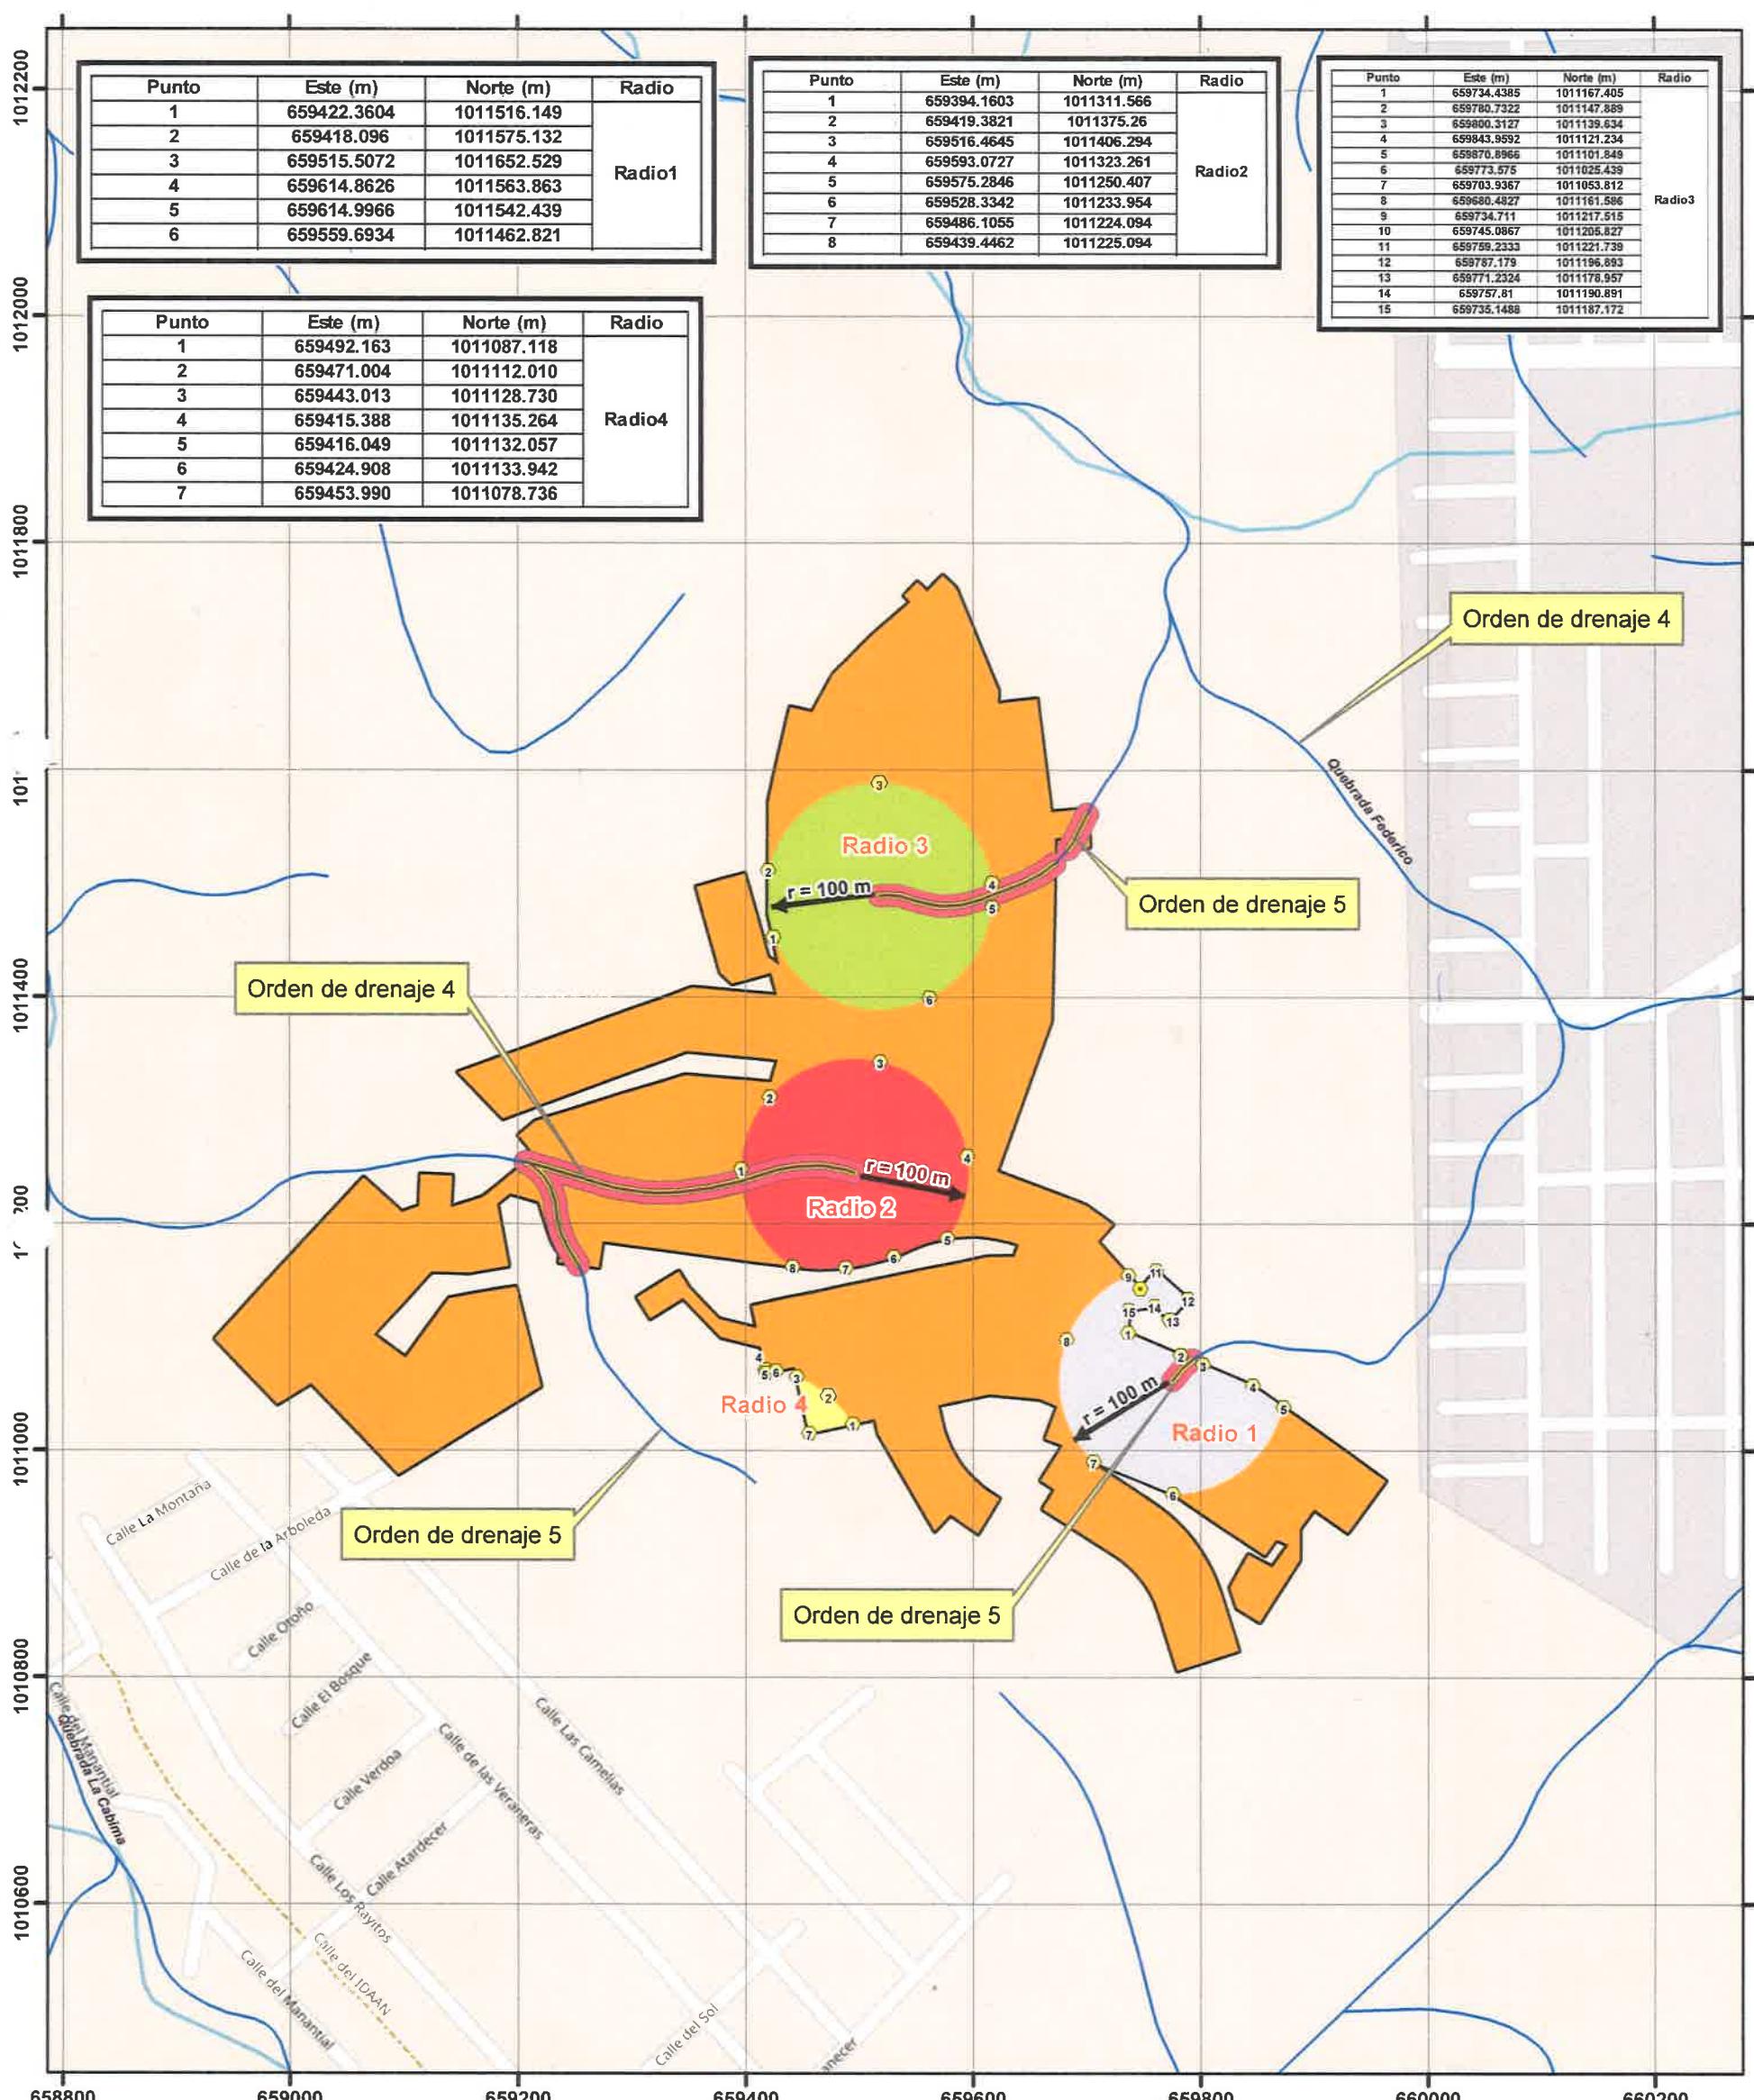
SENDEROS DEL CHAGRES

Radio de Protección $r=100\text{ m}$

- Servidumbre Hídrica 3 m ambos márgenes
- Área de Protección 10 m ambos márgenes
- Área Desarrollable (21.63 ha)
- Senderos del Chagres

2. Según el Plano del proyecto incorporando la lotificación y topografía del Proyecto denominado "Urbanización Senderos del Chagres en sus diferentes Etapas (I, II y III), que forma parte del Estudio de Impacto Ambiental, el promotor debe separar del área no desarollable, señalando la distribución de superficies de servidumbre de las fuentes hídricas demarcando sus zonas de protección, considerando el ancho del cauce de las diferentes fuentes determinadas en el mapa topográfico en escala de 1: 6,000 tomando en cuenta la base de datos de la Dirección de Seguridad Hídrica.

Garantizar el cuidado y protección de las áreas que bordean los ojos de agua que nacen en terrenos planos en un radio de protección de cien (100) metros, En base al cumplimiento del artículo 23 de la Ley No. 1 de 3 de febrero de 1994 "Por la cual se establece la Legislación Forestal en la República de Panamá y se dictan otras Disposiciones".

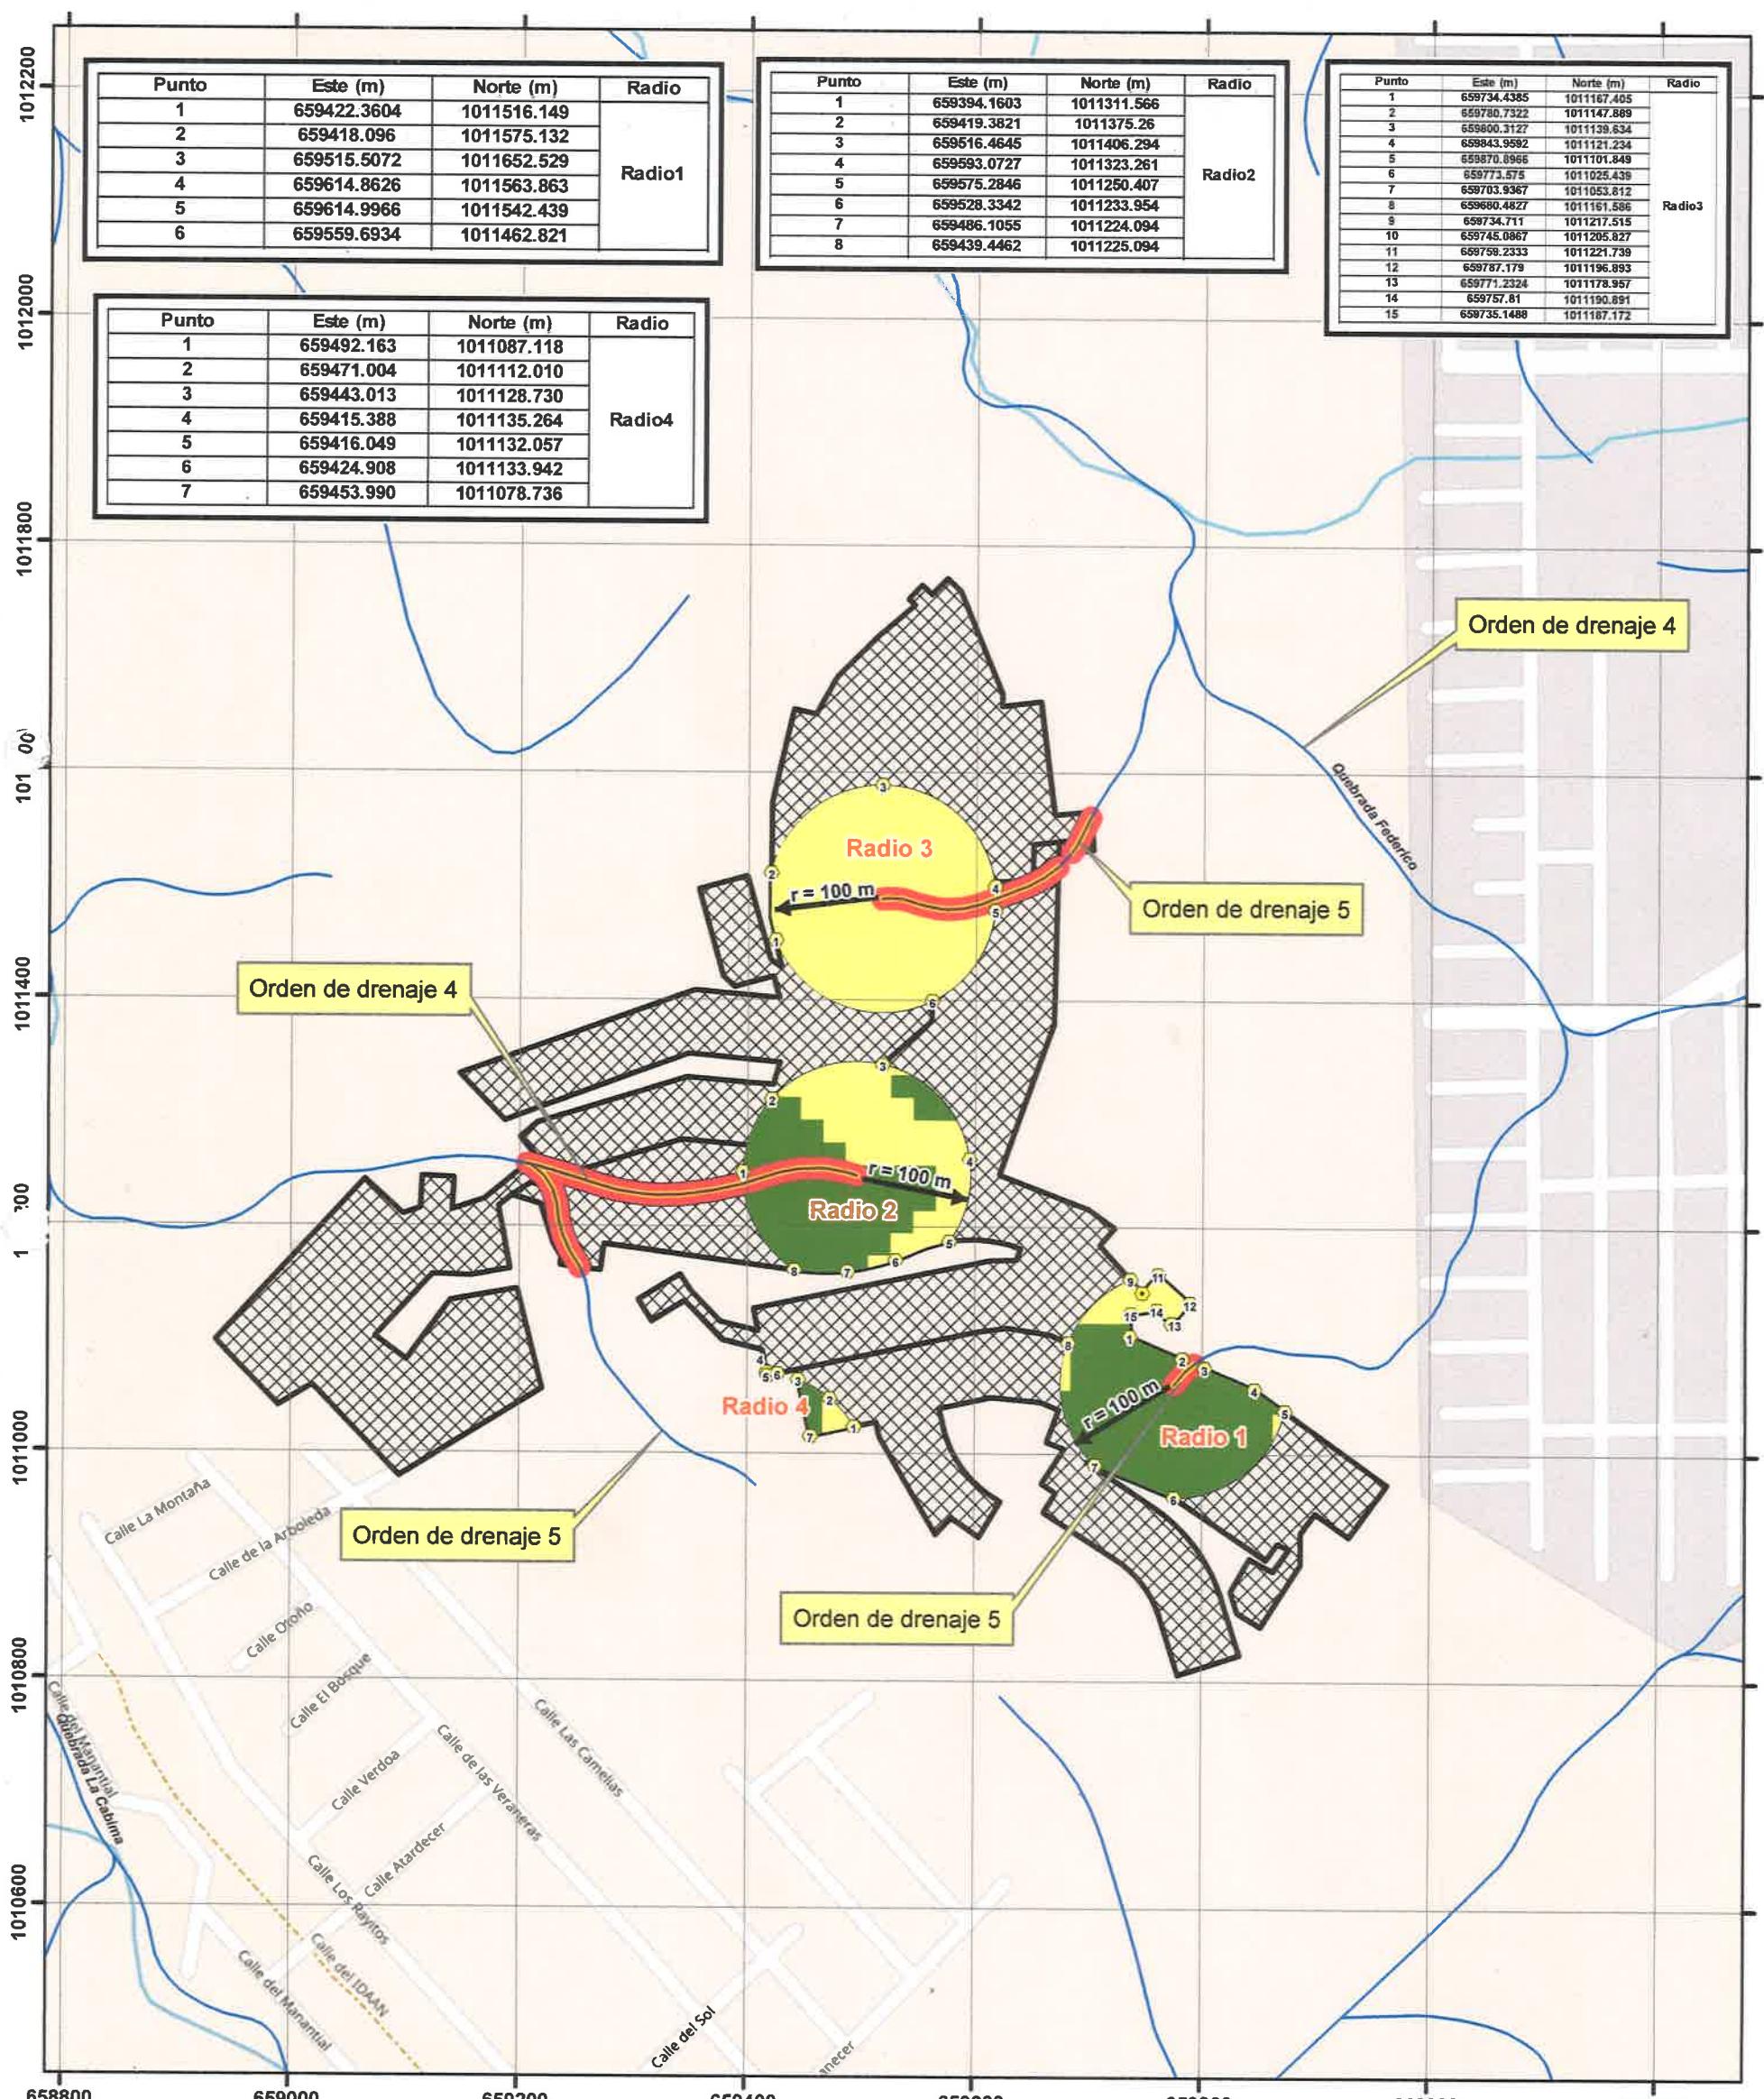
Senderos del Chagres

Categoría con radio de protección $r=100$ m

- Bosque y otras tierras boscosas (3.49 ha)
- Otras tierras (4.44 ha)

- Servidumbre Hídrica 3 m ambos márgenes
- Área de Protección 10 m ambos márgenes
- Área Desarrollable (21.63 ha)
