MEMORANDO-DRPN-281-2021

Por este medio remitimos Informe Técnico de Inspección No. DRPN-SEEIA- 032-2021 del Estudio de Impacto Ambiental **Categoría II** denominado “**PRADERAS DE SAN LORENZO VI**” cuyo promotor es **DESARROLLO GLOHI,S.A.** corregimiento de Caimitillo, distrito y provincia de Panamá,

INFORME TÉCNICO DE INSPECCIÓN No. DRPN-SEEIA-032-2021

| PROYECTO: | PRADERAS DE SAN LORENZO VI | CATEGORÍA II |

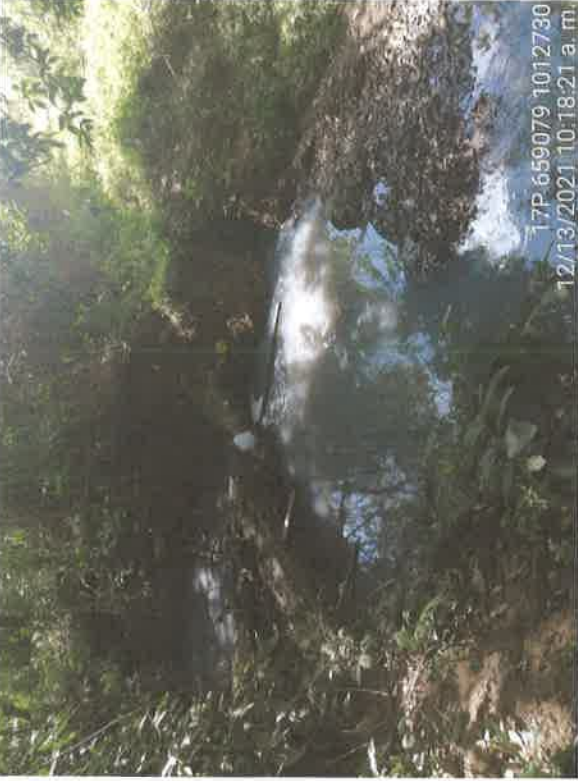
- ✓ Al momento de la inspección se observó que el recurso hídrico denominado quebrada Federico presentaba malos olores y con una coloración grisácea.
- ✓ Durante la inspección observamos que el proyecto colinda con el proyecto residencial Ciudad San Lorenzo y Ciudad el Amanecer.

| COORDENADA DE UBICACIÓN UTM (WGS-84): | IMÁGENES TOMADAS EN EL SITIO. |
|---|---|
| 659079 m E<br>1012730 m N | <p><b>Foto 3.</b> Observamos dentro del polígono la quebrada federico.</p> |

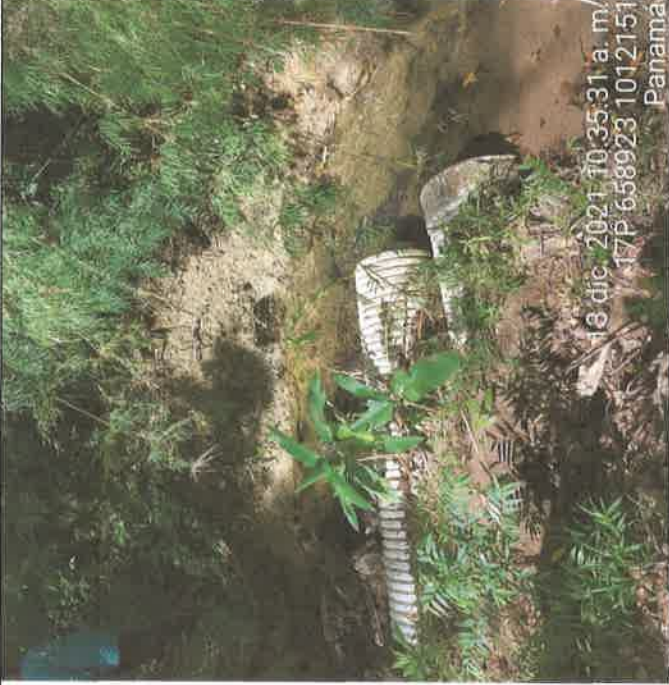
| 658923 m E<br>1012151 m N | <p>13 dic 2021 10:35:31 a. m.<br/>17P 658923 1012151<br/>Panama</p> | <b>Foto 5.</b> Observamos la quebrada sin nombre que atraviesa el proyecto. |

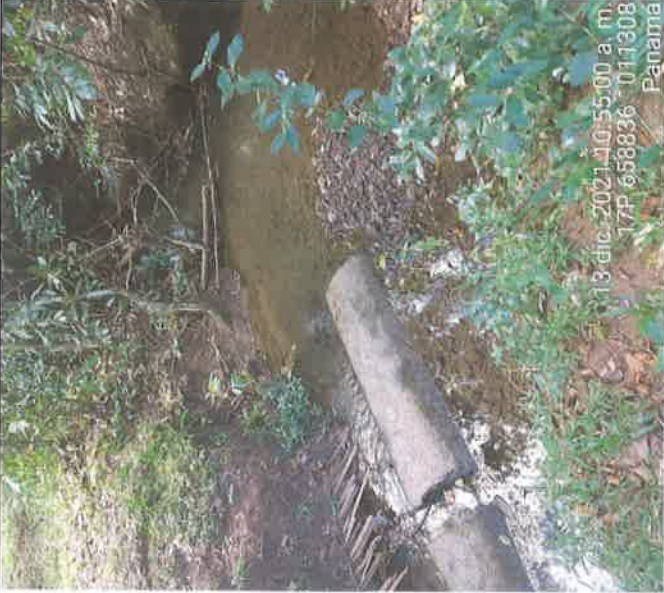
| 658836 m E<br>1011308 m N | <p>13 dic 2021 10:55:00 a. m.<br/>17P 658836 1011308<br/>Panama</p> | <b>Foto 6.</b> Observamos la quebrada sin nombre que atraviesa el proyecto |
