FORMATO EIA-FEA-007

INFORME TÉCNICO DE INSPECCIÓN AL SITIO DE DESARROLLO DEL PROYECTO

Proyecto:	Motel El Platanal		
Categoría:	I		
Promotor:	Avelino Isabel Pimentel Cruz.		
Representante Legal:	No aplica.		
Ubicación:	El Guabo, Corregimiento de Ocú (Cabecera), Distrito de Ocú, provincia de Herrera.		
Expediente No.:	DRHE-I-T-04-2022		
Fecha de la inspección:	11 de Febrero de 2022		
Fecha del Informe:	14 de Febrero de 2022		
Participantes:	Nombre	Cargo	Institución
	Yuria Benítez	Sección de Evaluación de Impacto Ambiental	MiAmbiente - Herrera
	Isselyn Polo	Agencia de Ocú	MiAmbiente - Herrera
	Avelino Pimentel	Promotor	-----

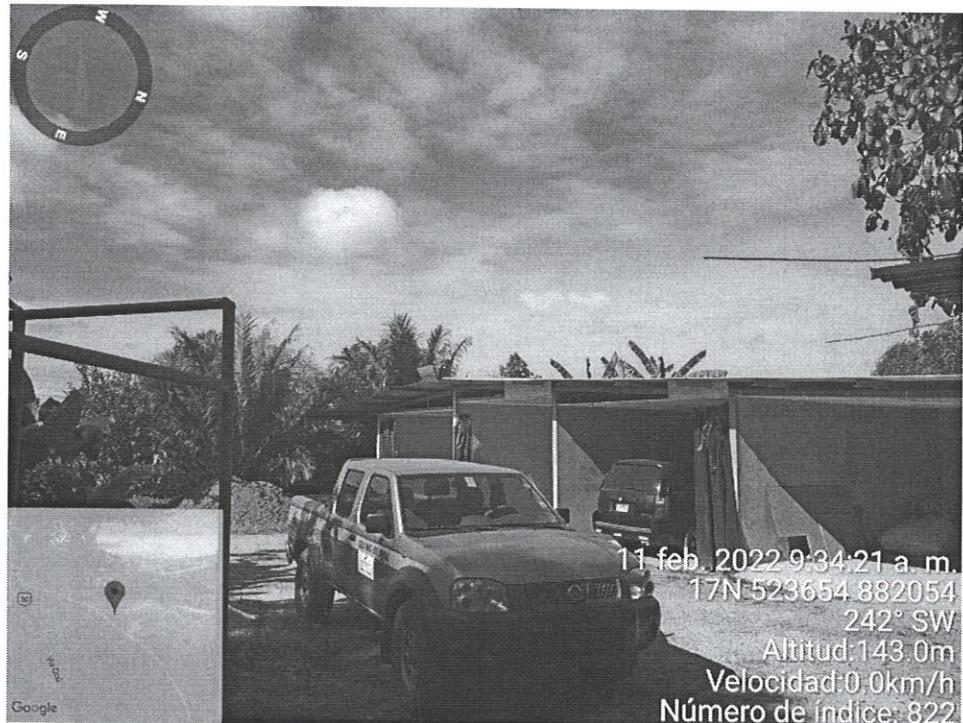
523654 E
882054 N

Fig. No. 1: Vista de la construcción del Motel El Platanal, el cual cuenta con 95% de avance de la etapa de construcción. Se observa la construcción de las habitaciones con estacionamientos.

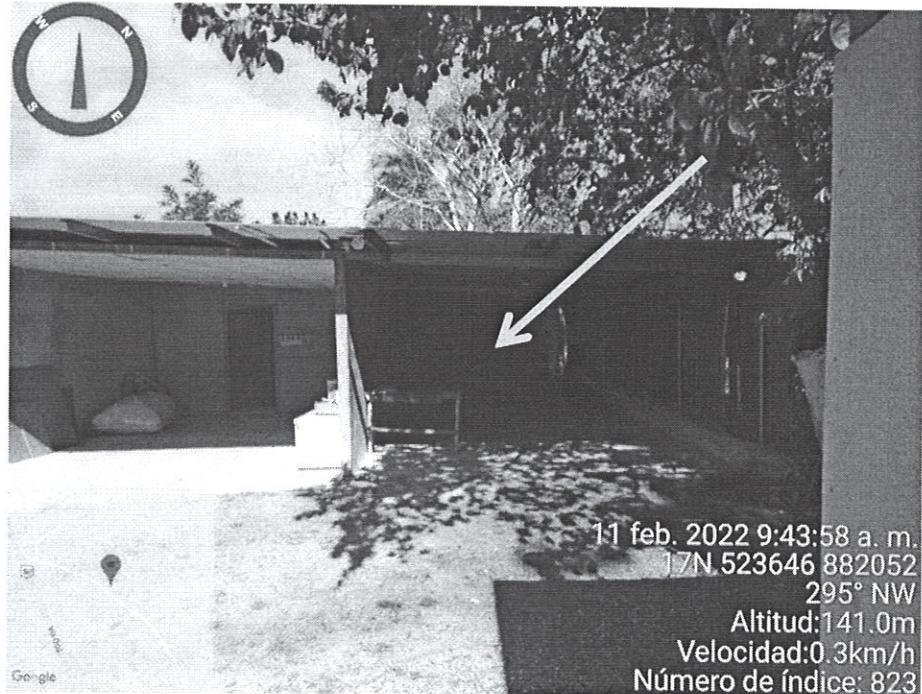
523646 E
882052 N

Fig. No. 2: Vista de la construcción del Motel El Platanal. El área del proyecto es relativamente plana y la vegetación está conformada por plantas ornamentales y especies frutales.

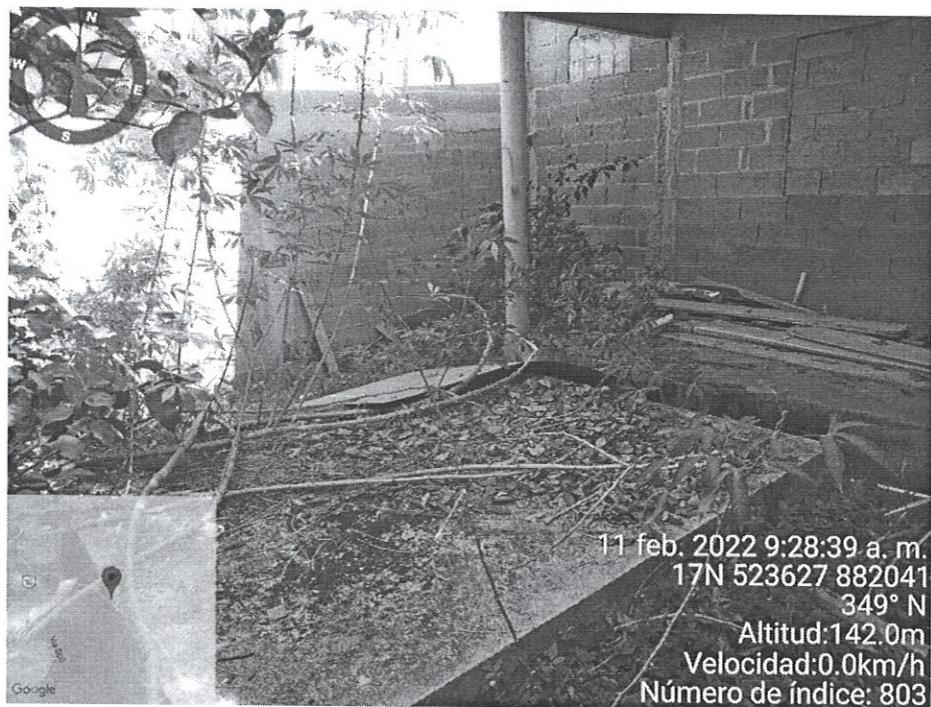
523627 E
882041 N

Fig. No. 3: Área denominada en el plano del proyecto como “área abierta, cocina y lavandería”, según el señor Avelino Pimentel, la misma es utilizada para uso personal, sin embargo, esta será ubicada en otra área, no en la misma finca.

- Durante la inspección se observó que existe un área denominada “área abierta, lavandería y cocina”, el cual está siendo utilizada por el promotor para uso personal (en la misma se ubica una mesa de billar y un bar), sin embargo, esta área será reubicada fuera del proyecto.

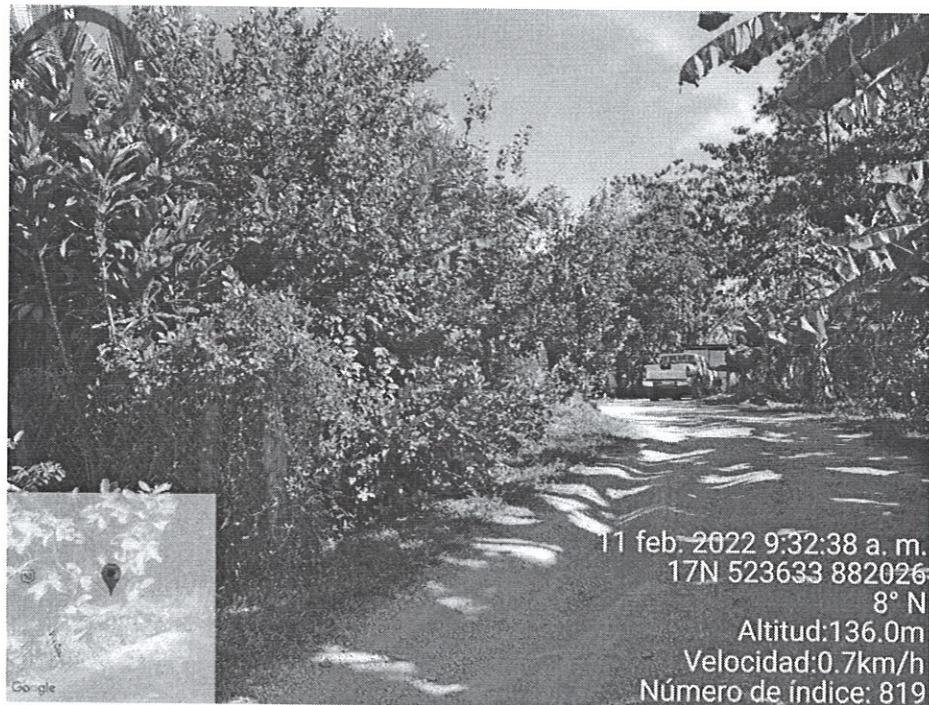
523633 E
882026 N

Fig. No. 4: Área en el cual se encuentra construido el tanque séptico del motel.

- Al momento de la inspección, se observó la existencia de un tanque séptico para el manejo de los efluentes líquidos generados por el proyecto, sin embargo, el Estudio de Impacto Ambiental, hace referencia al Reglamento Técnico DGNTI COPANIT 39-2000 (descarga de efluentes líquidos directamente a sistemas de recolección de aguas residuales – alcantarillado).

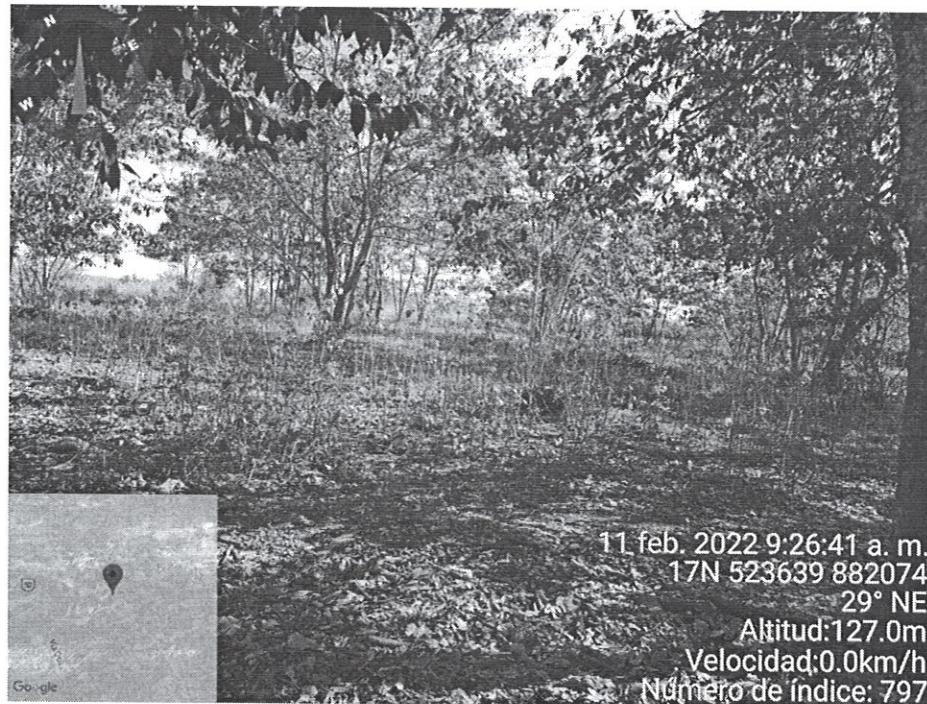
523639 E
882074 N

Fig. No. 5: Vegetación a lo interno de la finca, la cual está conformada por plantas ornamentales y especies frutales (plátano, naranja, naranjilla, palmas).
