INFORME DE REVISIÓN y CALIFICACIÓN DE ESTUDIO DE IMPACTO AMBIENTAL  
(E.I.A.)

**Ampliación Al Proyecto de la Extensión de La Línea 1 del Metro de Panamá hasta Villa Zaíta.** Expediente: DEIA-II-F-120-2021.

**DEPARTAMENTO DE EVALUACIÓN DE ESTUDIOS DE IMPACTO AMBIENTAL**  
**INFORME TÉCNICO DE INSPECCIÓN No. 005-2022**

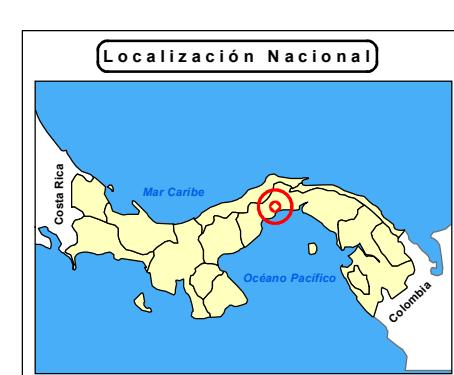
**PROVINCIA Y DISTRITO DE PANAMÁ, CORREGIMIENTOS  
DE ERNESTO CORDOBA CAMPOS, LAS CUMBRES, ESTUDIO CAT. II,  
"AMPLIACIÓN A L PROYECTO DE LA EXTENSIÓN  
DE LA LÍNEA 1 DEL METRO DE PANAMÁ  
HASTA VILLA ZAITA".**

VARIABLES	DESCRIPCIÓN
Viaducto ( Cola de Maniobra)	Superficie: 2 ha + 1,568.9 m <sup>2</sup>
Obras temporales (Campamentos)	Superficie : 9,406.6 m <sup>2</sup>
Área de evaluación de la ULAPS	Superficie : 2,513 m <sup>2</sup>
Área sur (Complementaria)	Superficie : 2 ha + 6,594.8 m <sup>2</sup>
Área norte 1 ( Complementaria)	Superficie : 1 ha + 3,720.3 m <sup>2</sup>
Área norte 2 ( Complementaria)	Superficie : 3,093.3 m <sup>2</sup>
Acceso a la estación villa Zaita	Superficie : 7,852.7 m <sup>2</sup>
Ampliación y soterrado de la vía transístmica	Superficie : 2 ha + 7,930.7 m <sup>2</sup>
Intercambiador de buses	Superficie : 1 ha + 972.2 m <sup>2</sup>
Estación Villa Zaita	Superficie : 2,592.2 m <sup>2</sup>

VARIABLES	DESCRIPCIÓN
Puntos	Calidad de Aire, Ruido Ambiental. Sitio de muestreo de suelo, vibraciones ambientales
División Política Administrativa	Provincia: Panamá Distrito: Panamá Corregimiento: Ernesto Córdoba Campo, Las cumbres
Cuencas Hidrográficas	Cuenca 142,Ríos entre el Caimito y el Juan Díaz, 144, Río Juan Díaz y entre Río Juan Díaz y Pacora
Cobertura Boscosa y Uso de la Tierra, año 2012	Área poblada, Infraestructura, Bosque latifoliado mixto secundario
Sistema Nacional de Áreas Protegidas (SINAP)	Fuera del SINAP
Capacidad Agrológica de los Suelos	Tipo: VI,VIII

- Lugares Poblados
  - ◊ Calidad de aire
  - Prospección Arqueologica
  - Ruido Ambiental
  - Sitio de muestreo de suelo
  - ◆ Vibraciones ambientales
  - Ríos y quebradas
  - Red Vial
  - Viaducto ( Cola de Maniobra)
  - Obras temporales (Campamentos)
  - Área de evaluación de la ULAPS
  - Área norte 1 ( Complementaria)
  - Área norte 2 ( Complementaria)
  - Área sur ( Complementaria)
  - Acceso a la estación Villa Zaita
  - Ampliación y setorizado de la vía tr

- Intercambiador de buses y edificio de estacionamiento
  - Estación villa Zaita
  - Límite de Capacidad Agrológica

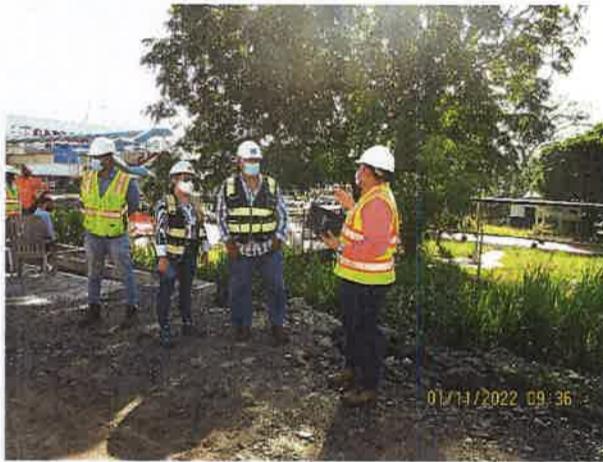
- Inicialmente, en el área del proyecto, el personal por parte de la promotora explicó las actividades que incluye el EsIA: el acceso a la estación del metro (escaleras eléctricas), extensión de la cola de maniobra y área de estacionamientos que abarca la protección con taludes con banquetas (área norte 1, área norte 2 y área sur) (Foto 1).

Foto 1. Explicación del proyecto, por personal del promotor.
661735 m E 1003969 m N

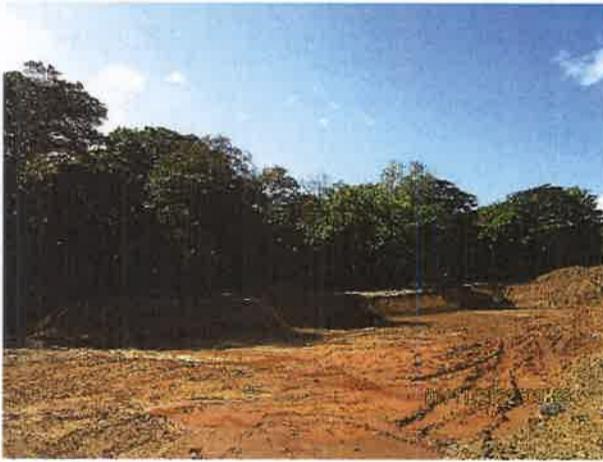
- En el área sur se visualizó una quebrada la cual cuenta con bosque de galería. El personal del promotor indicó que dicha quebrada será canalizada y que sobre esta se ubicará infraestructuras. La obra de canalización, de acuerdo a lo indicado, fue aprobado mediante la Resolución DEIA-IA-010-2019 y que el EsIA, actualmente en evaluación, contempla únicamente las infraestructuras (estacionamientos).

- Se visualizó durante el recorrido actividades como: movimiento de tierra, desvió y canalización de quebrada (obra en cauce). Al consultar al promotor sobre dichas actividades indicó que estas fueron aprobadas mediante la Resolución DEIA-IA-010-2019 y que, con el EsIA en evaluación, se desea incluir únicamente nuevas estructuras en áreas circundante (Foto 2 y 3).

Foto 2. Movimiento de tierra observado durante inspección y bosque de galería de la quebrada a canalizar.
661628 m E 1003883 m N

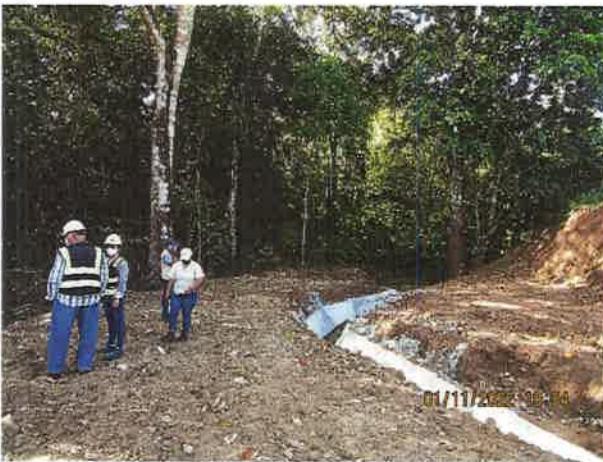
Foto 3. Obras observadas en recorrido.

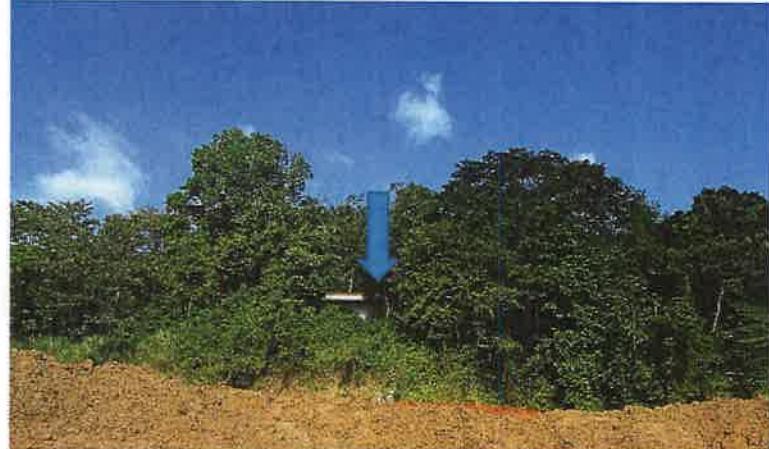
- Durante el recorrido se observaron residencias dentro del área de desarrollo del proyecto en evaluación en el lado norte, las cuales, de acuerdo a lo indicado por el personal del

<p>Foto 4. Residencias ubicadas dentro del área de influencia del proyecto.</p>
661924 m E 1004021 m N

9. De acuerdo a Informe Técnico de Inspección No. 005-2022, se menciona el siguiente resultado de la inspección: "*Durante el recorrido se observaron residencias dentro del área de desarrollo del proyecto en evaluación en el lado norte, las cuales, de acuerdo a lo indicado por el personal del promotor, debe ser removidas...*". Que, en los documentos legales incluidos en el EsIA, se adjuntan autorizaciones sobre dos Fincas: (1) N°13 y (2) N°99569, en donde se detalla que se afectaran de forma permanente una superficie de 1 ha + 3,385.78 6 m<sup>2</sup>. No obstante, las áreas norte cuentan con una superficie mayor, con un total de 1 ha + 6,813.76 m<sup>2</sup>. Además, en el punto 8.1.1 Propiedades e Infraestructuras, págs. 194 y 195 del EsIA, se indica: "*Este Censo Final de estructuras afectar forman parte del proyecto macro y de los compromisos adquiridos en el Artículo 4 de la resolución de aprobación...*"; sin embargo, las áreas en evaluación se ubican en zonas distintas y los compromisos interpuestos forma parte de la Resolución IA-010-2019. Por lo antes descrito, se le solicita:

- Aclarar de dónde provendrán la superficie restante (3,427.98 m<sup>2</sup>) que conforma las áreas norte a afectar.

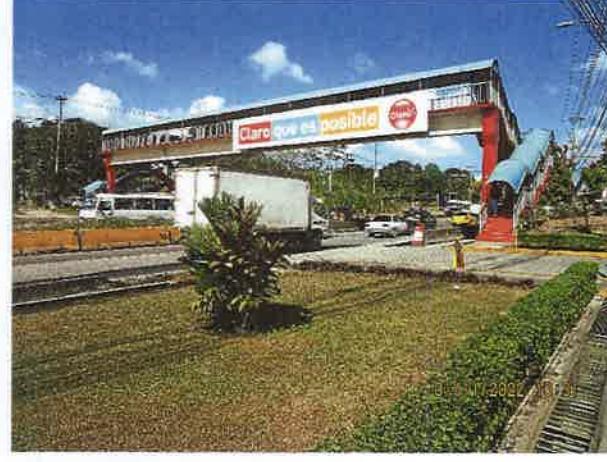
<p>Foto 5. Ubicación de la estructura de acceso al metro (escaleras eléctricas).</p>
661795 m E 1004571 m N

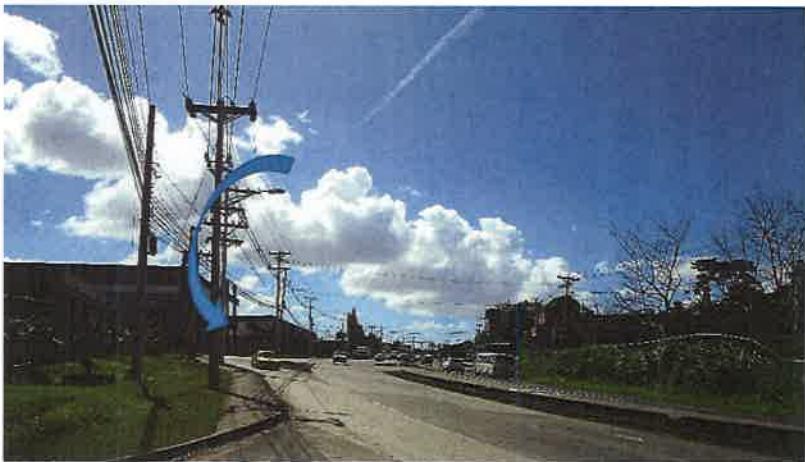
<p>Foto 6: Vista de la ubicación (sobre la rotonda) de la extensión de la cola de maniobra.</p>

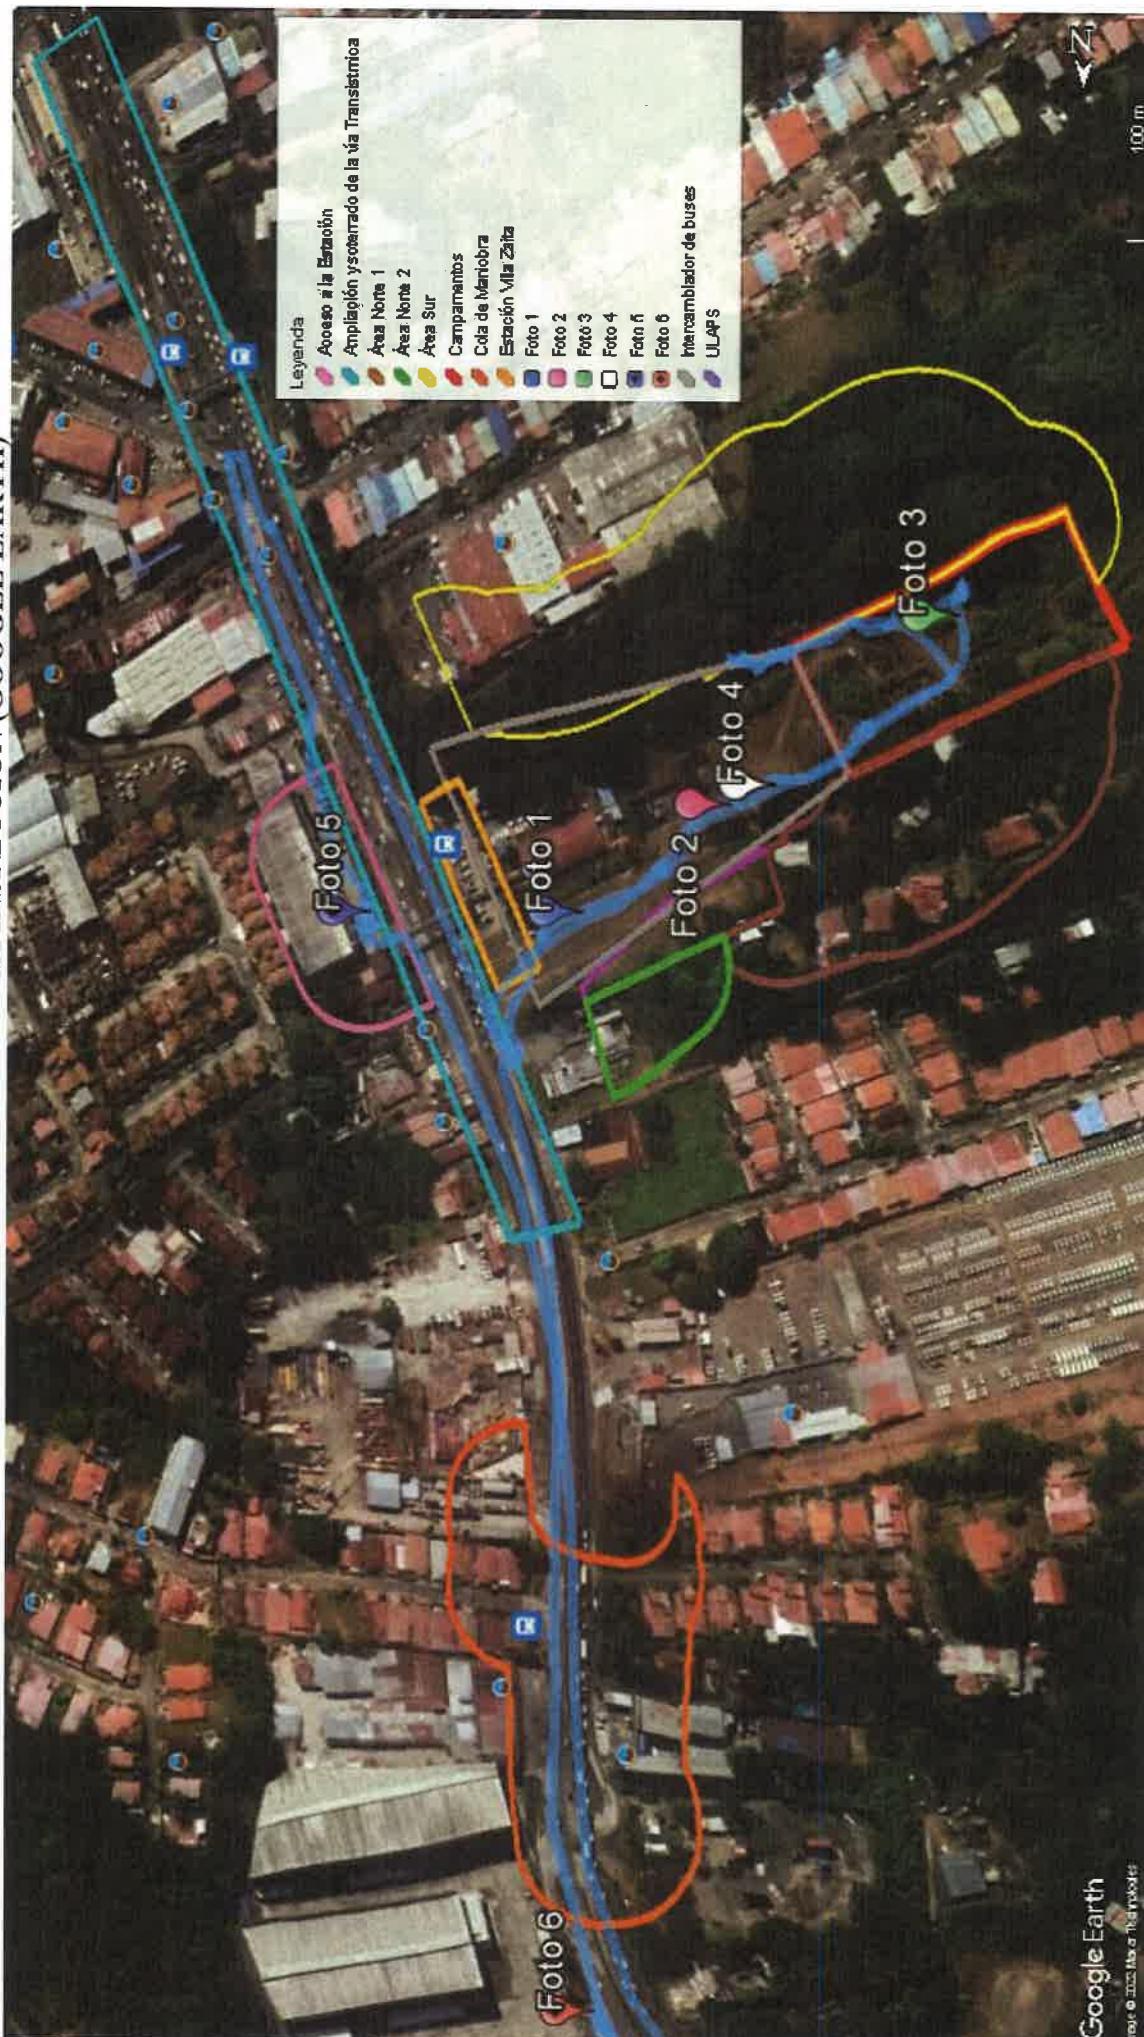
## VII. IMÁGEN DEL RECORRIDO DE LA INSPECCIÓN (GOOGLE EARTH)

- El área donde se desarrollará el proyecto está destinada a actividades del Metro de Panamá y de acuerdo a lo indicado por el Promotor, mantienen un estudio de impacto ambiental aprobado por lo cual se observó movimiento de tierra y obras en cauces.
- En el área norte se visualizaron algunos árboles dispersos y en el área sur bosque de galería. Mientras que, en la zona de cola de maniobra y acceso a estación mantienen infraestructuras (locales comerciales).
- Dentro del área sur se mantiene un cuerpo de agua superficial con obras en cauce temporal el cual será canalizado para dar paso al proyecto en evaluación.
