Panamá, 16 de febrero de 2022
Nota MPSA-LEG-320-2022

AMPLIACIÓN AL PROYECTO DE LA EXTENSIÓN DE LA LÍNEA 1 DEL METRO DE PANAMÁ HASTA VILLA ZAITA

INFORMACIÓN ACLARATORIA

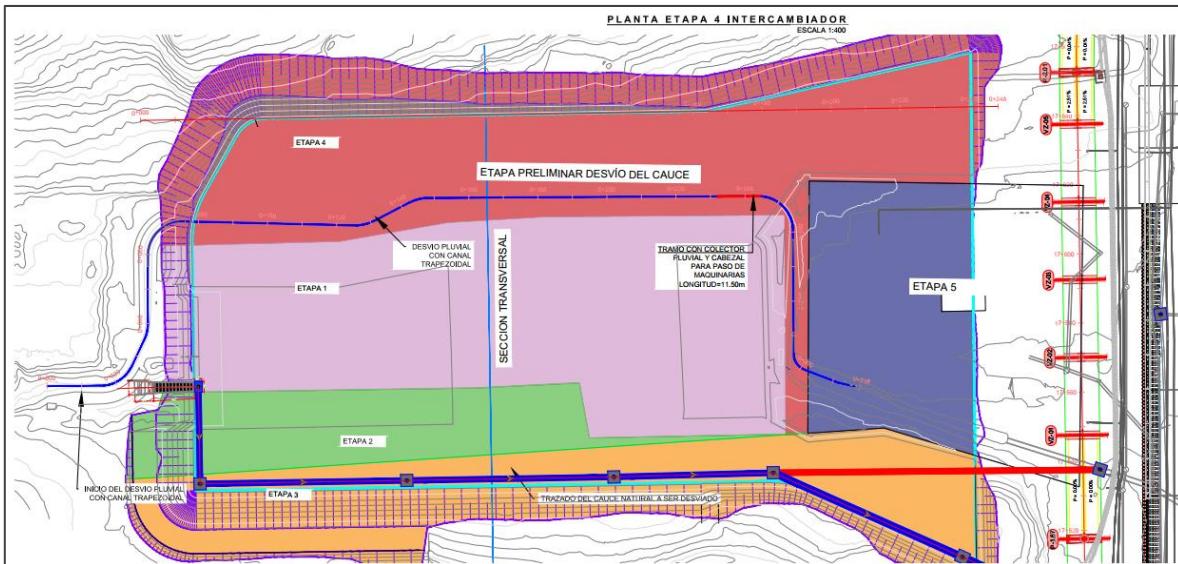
Ilustración 4-1. Plano de las etapas a ejecutar durante el movimiento de tierra para la construcción del edificio de estacionamientos, intercambiador de buses y edificio de la ULAPS.

La estimación del volumen de corte de terreno de 129 123 metros cúbicos indicado en el EsIA en la foja 91, corresponde a la actividad de movimiento de tierra a desarrollarse para la construcción de las obras complementarias (edificios de estacionamiento, ULAPS, e intercambiador) como se presenta en la Ilustración 4-1.

Debido a que el proyecto es integrado no ha sido dividido en áreas; más bien fue dividido por etapas. Por lo cual, se indica que, el movimiento de tierra de las áreas norte del proyecto se incluye dentro de la etapa 4 (Ilustración 4-1), etapa que tiene un volumen estimado de 65 985,36 metros cúbicos (Tabla 4.1). El movimiento de tierra del área sur del proyecto está incluido dentro de la etapa 3 (Ilustración 4-1), etapa que tiene un volumen estimado en 20 266,295 metros cúbicos (Tabla 4.1).

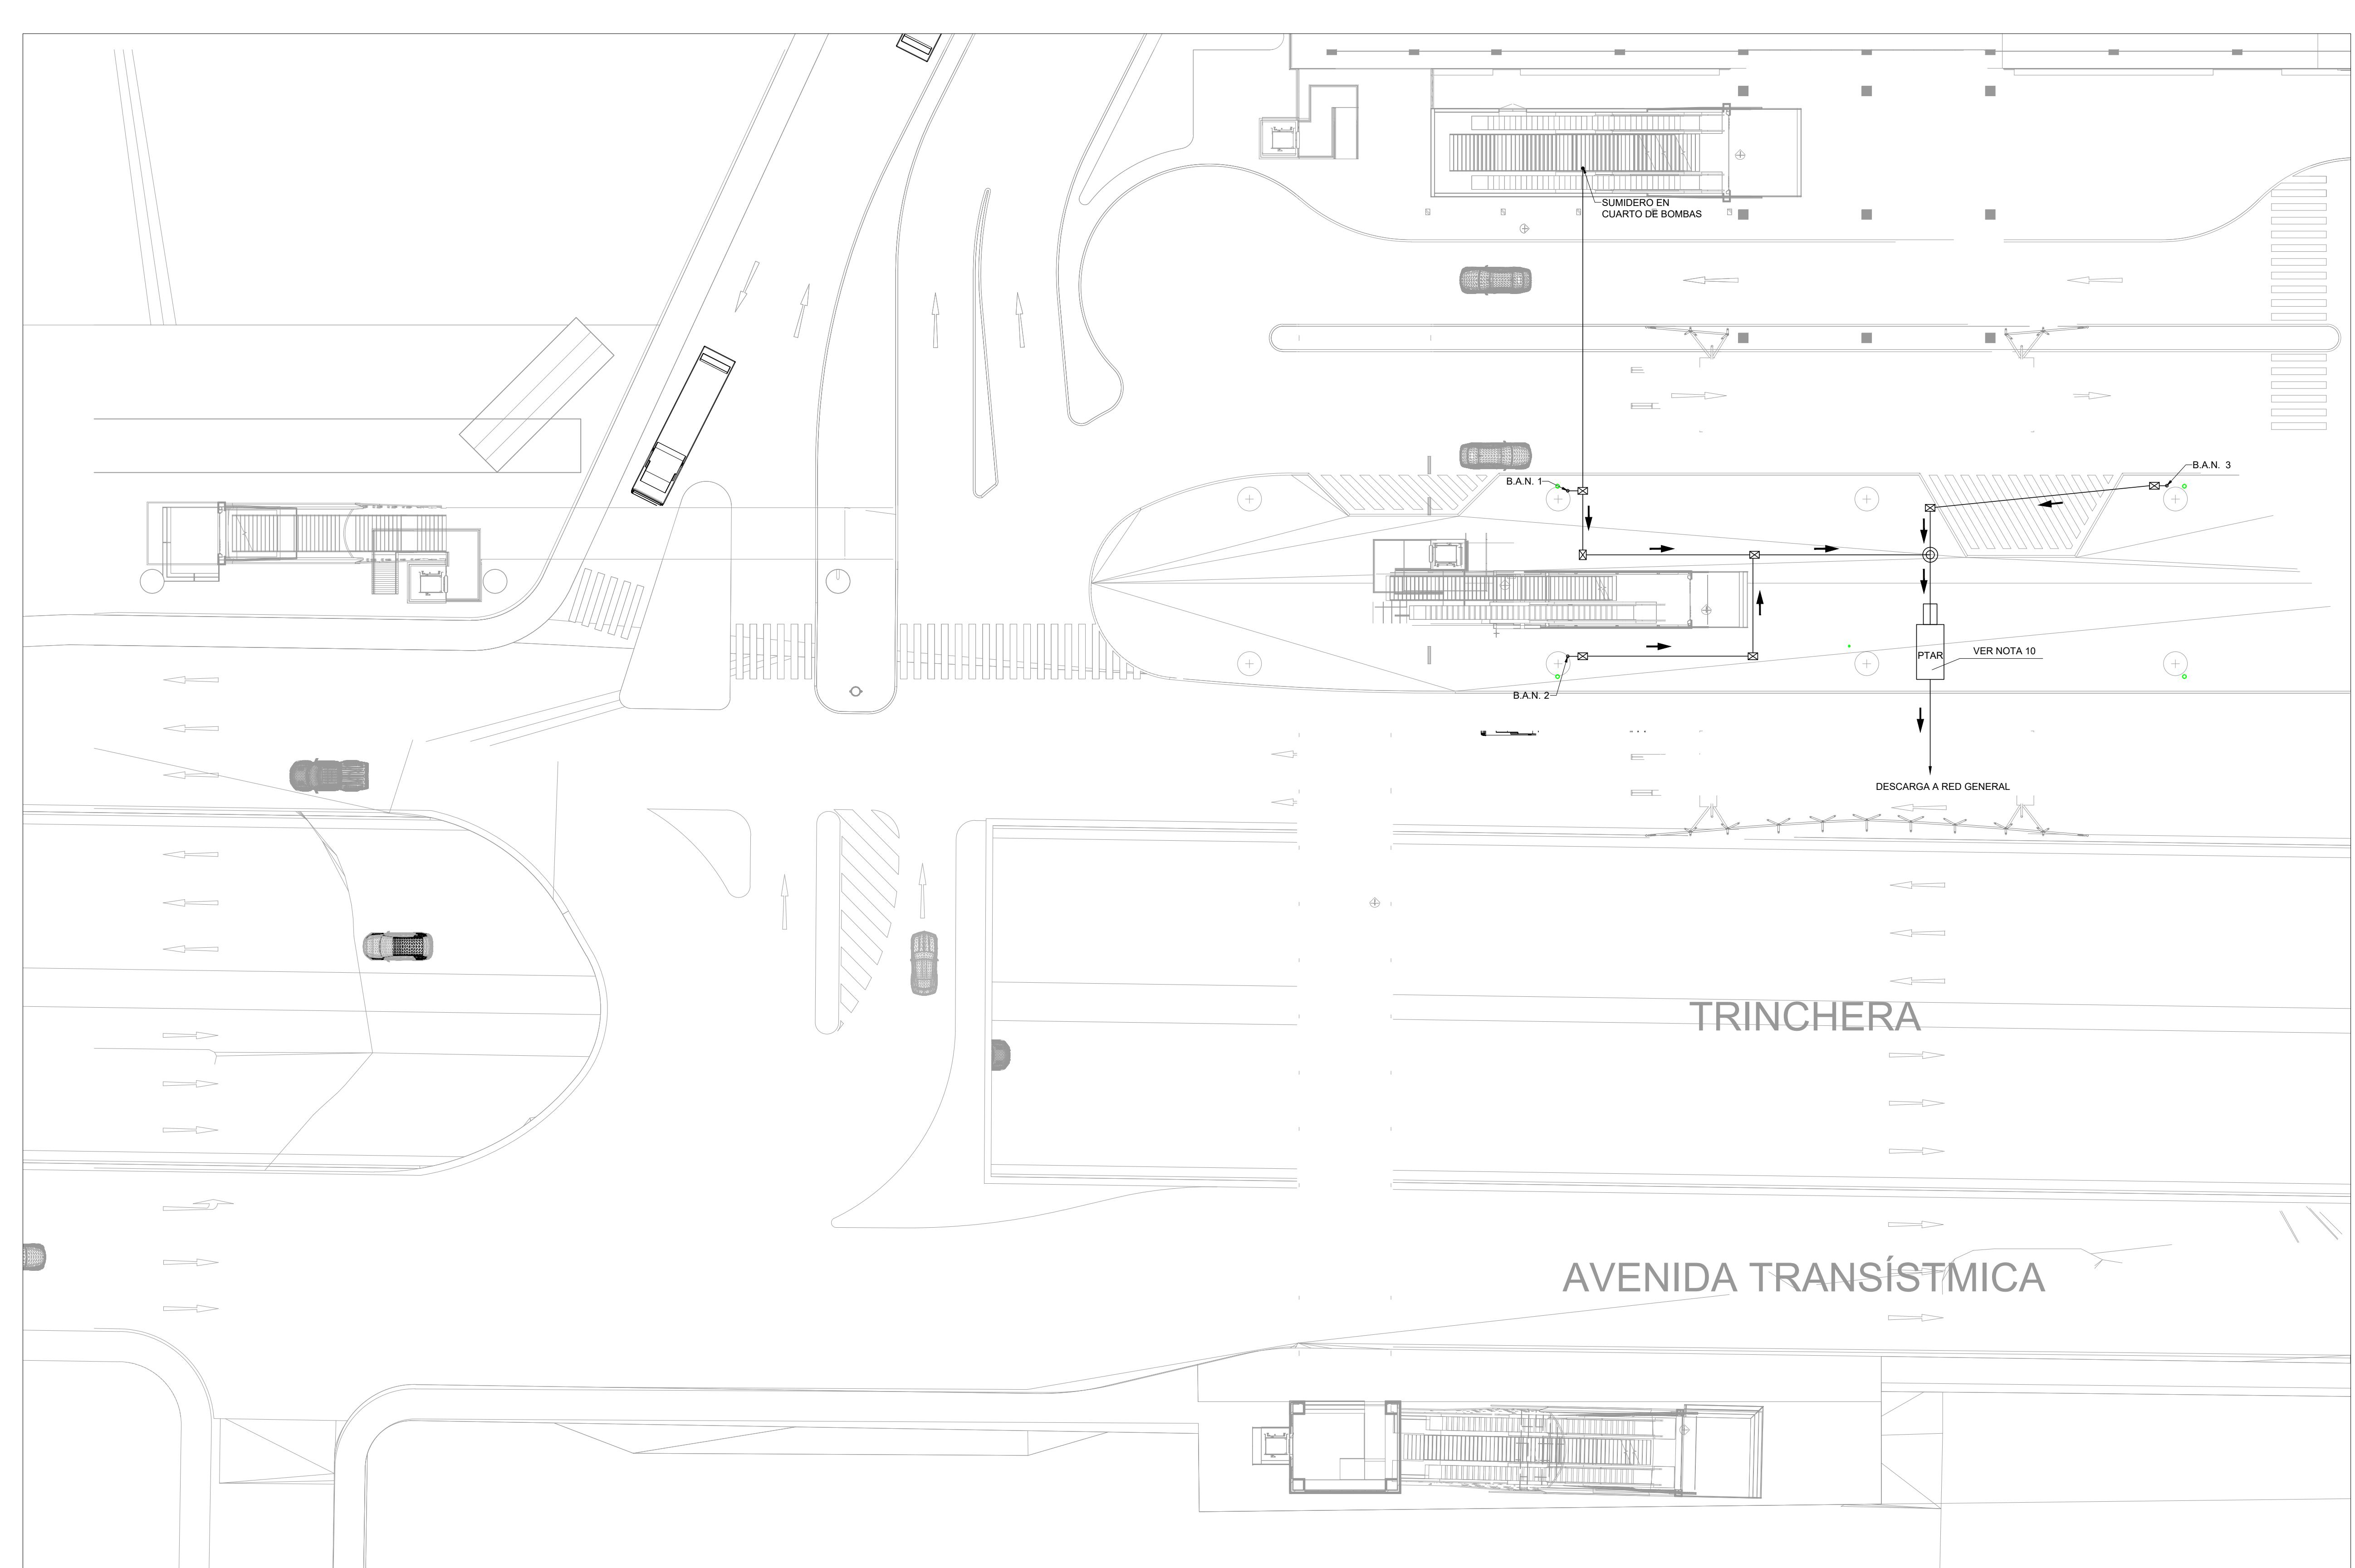
INSTALACIÓN SANITARIA. NIVEL SUPERFICIE. CONJUNTO

Anexo 2. Planos de ubicación de las plantas de tratamiento de agua residuales.

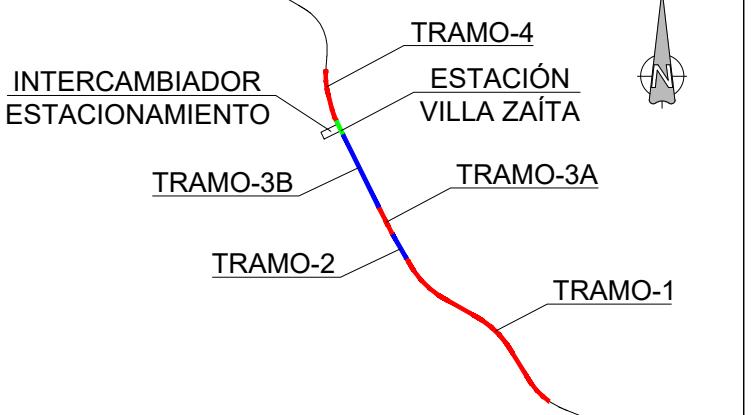
PLANO O CLAVE: MP1VZ-210-C27-PL-10002.dwg REV. EXT: REV. INT: B 00

—	TUBERÍA PARA DRENAGE BAJO LOSA
—	TUBERÍA DE VENTILACIÓN AÉREA
—	TUBERÍA DE SANEAMIENTO
—	BAJADA DE AGUAS NEGRAS
—	SUBE TUBERÍA DE VENTILACIÓN
—	PLANTA DE TRATAMIENTO DE AGUAS RESIDUALES
—	SENTIDO DE FLUJO
—	SUMIDERO
—	REGISTRO

- LOS DIÁMETROS Y TRÁNSFONOS DE TUBERÍAS SE DEFINIRÁN EN INGENIERÍA BÁSICA.
- LAS TUBERÍAS Y CORDONAS EN INTERIORES SERÁ PVC SANITARIO.
- LOS PENDIENTES EN INTERIORES SERÁN DE ACUERDO AL IPC 2018 Y EN EXTERIORES AL INSTITUTO DE ACUEDUCTOS Y ALcantarillados Nacionales Y AL MINISTERIO DE HACIENDA.

- LOS PASOS DE LAS TUBERÍAS DEBERÁN PREVERSE ANTES DEL COLADO DE ELEMENTOS.
- TODAS LAS TUBERÍAS SE PROBARÁN ANTES DE SER CUBIERTAS O EMPOTRADAS.
- SE RECOMIENDA QUE SE PROBREN HIDROSTÁTICAMENTE DE ACUERDO AL MANUAL DE PLUMERÍA DE PANAMÁ.

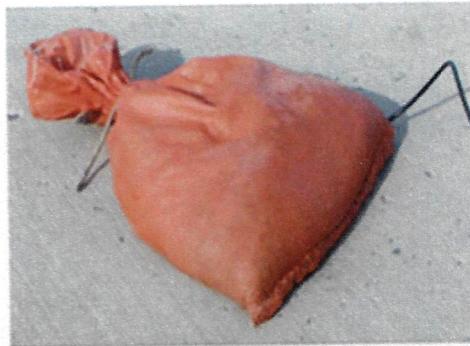
ANEXO 1: Posición y montaje de los transductores

a) Colocación de saco de arena

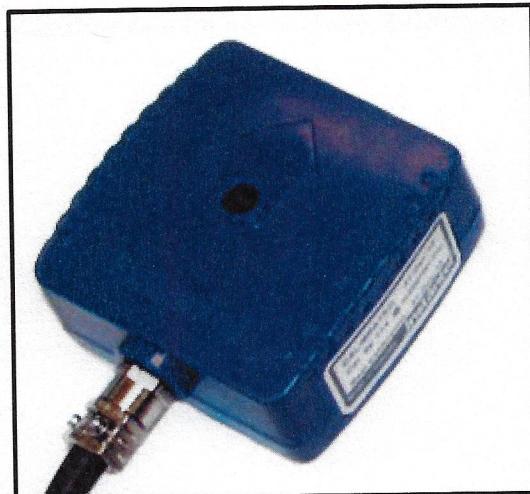
Los transductores se deben colocar en dirección a la fuente de vibración.

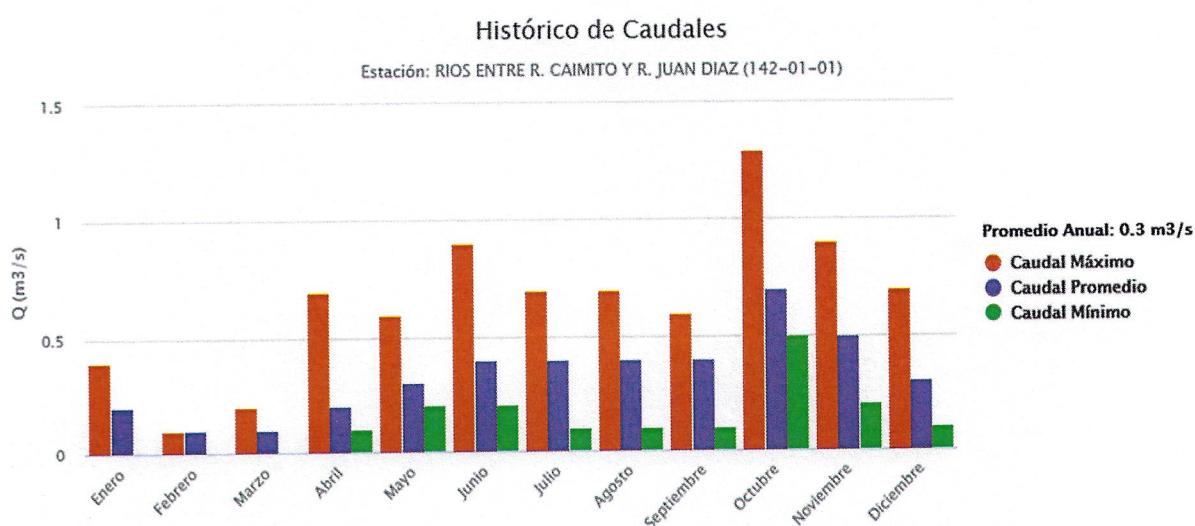
Figura 6 – Caudales promedio mensuales del río Matasnillo en Calle 50

2.1. CAUDALES MEDIOS MENSUALES DE LA ESTACIÓN HIDROLÓGICA MÁS PRÓXIMA (m^3/s)

Según los datos de ETESA, el promedio anual del caudal del río Matasnillo, a la altura de Calle 50, es de $0.3 \text{ m}^3/\text{s}$, para un área de drenaje de 7.8 km^2 ; ello equivale a 0.38 lts/s-ha . Si se aplica este valor al área de la cuenca en estudio de 20 ha, resulta un caudal promedio anual de aproximadamente $0.007 \text{ m}^3/\text{s}$ que resulta comparable al determinado mediante el balance hídrico de la estación Las Cumbres de $0.006 \text{ m}^3/\text{s}$. Por lo tanto se consideran válidos los caudales medios mensuales indicados en la Figura 4.

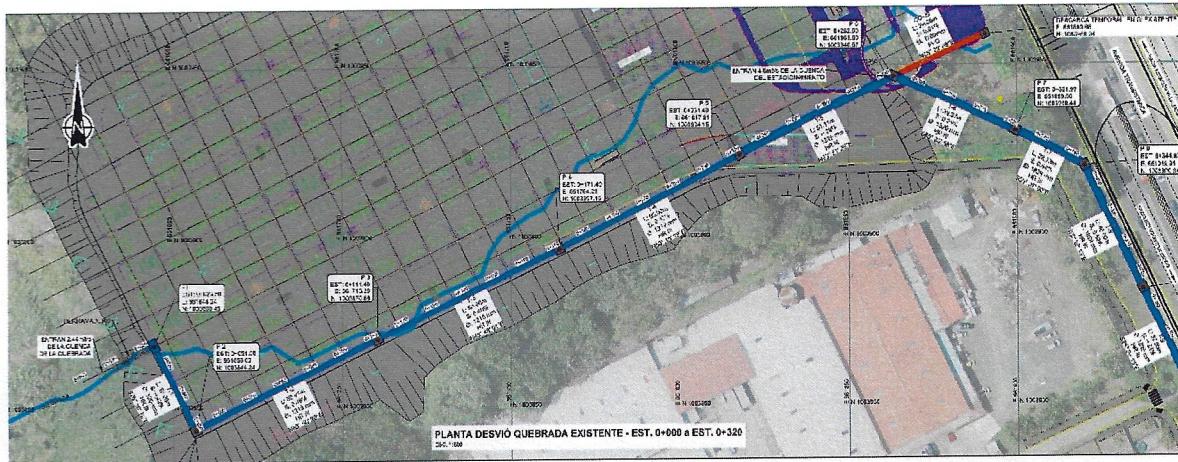
Figura 14 – Planta del tramo inicial de la conducción

A continuación de la obra de disipación se inicia la conducción de tubería de Hormigón Reforzado HR de Ø 1,200mm que incorpora en ruta el caudal proveniente del futuro intercambiador y el resto de la cuenca tributaria, de $Q_{100}=4.6 \text{ m}^3/\text{s}$ con lo que el conducto pasa a HR Ø 1,813mm. La longitud total del tramo es de 344m. En la figura se presenta el esquema de este tramo.

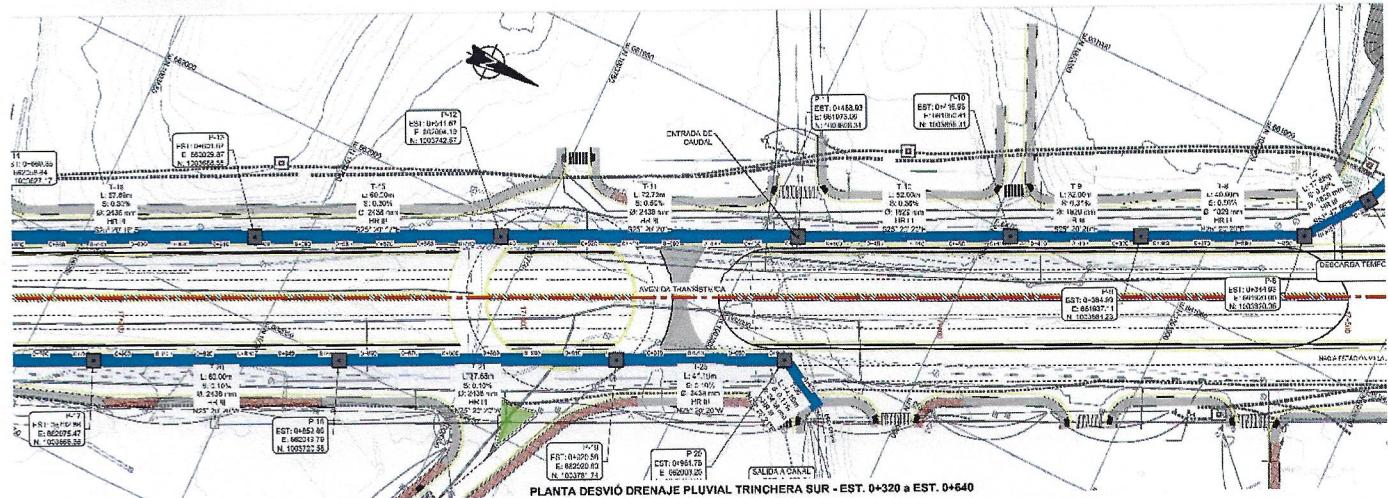
Figura 15 – Planta del tramo alrededor de la trinchera y final de la conducción

c) Red de tuberías de desvío y conducción de los aportes alrededor de la futura trinchera

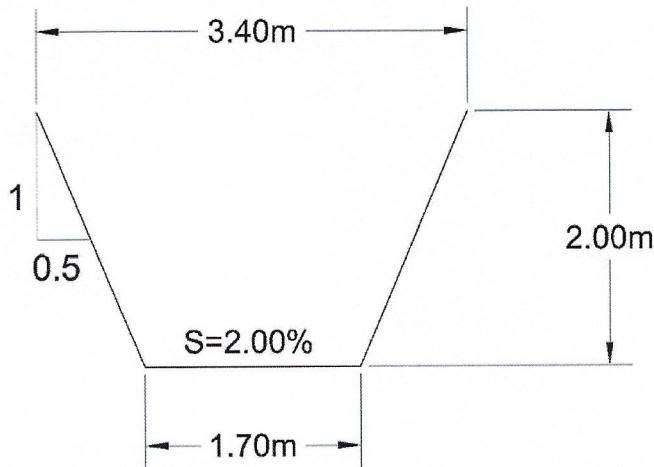
d) Restitución del caudal a una conducción existente y descarga al cauce natural aguas abajo

La restitución final se realiza a un canal trapezoidal existente revestido de concreto de 1.7m de ancho de base por 2.0m de alto, con una pendiente del 2% La capacidad de este conducto es de aproximadamente $35 \text{ m}^3/\text{s}$ en régimen supercrítico.

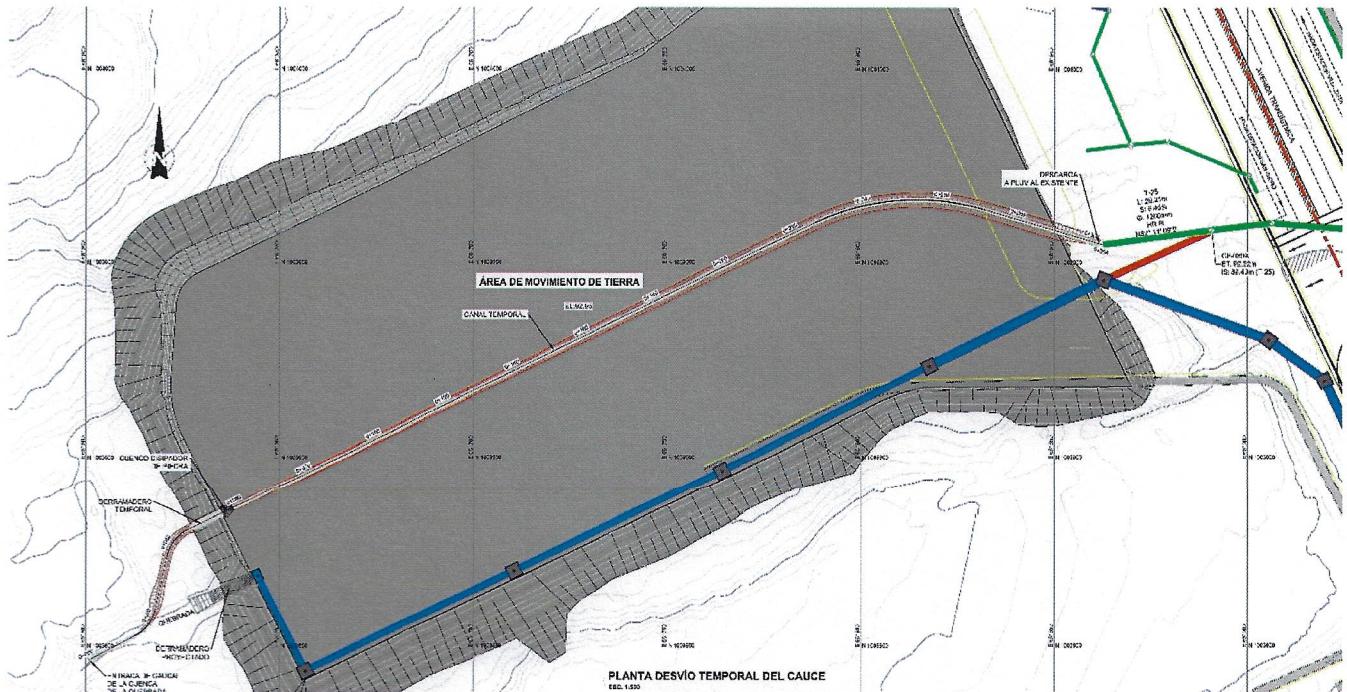
Figura 17 – Desvío temporal del cauce

En las figuras siguientes se indican las dimensiones y características de las obras propuestas con el proyecto final y la futura obra del intercambiador como fondo.

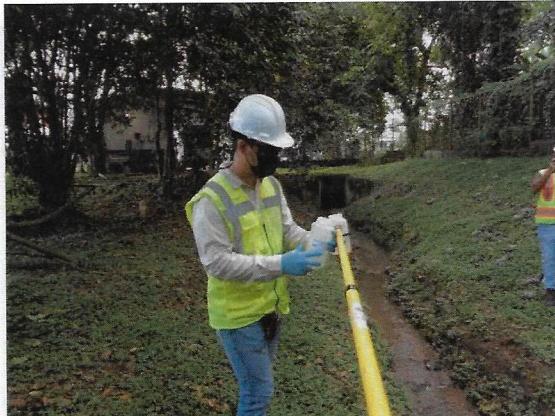
Fotografía: No. 2 Fecha: 11/11/2021 Descripción: La colecta de las muestras se realizó con la ayuda de una vara colectora. Sitio: CLPN-AS1 Quebrada en terrenos de la ULAPS

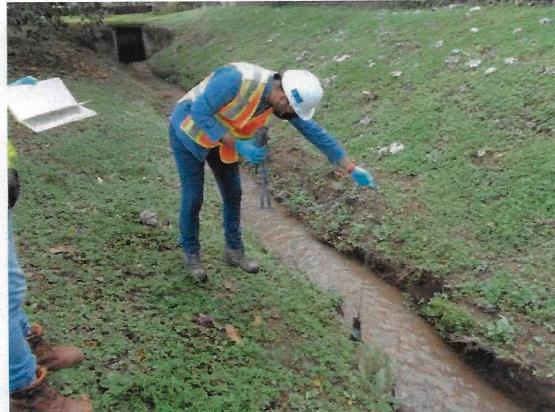
Descripción: Lectura de parámetros insitu con la ayuda de una sonda multiparamétrica. Sitio: CLPN-AS1 Quebrada en terrenos de la ULAPS

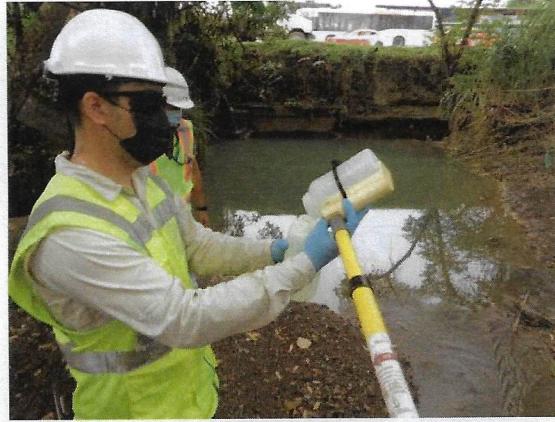
Fotografía: No. 6 Fecha: 11/11/2021	Descripción: Vistas de algunas descargas de aguas realizadas cercano al punto de muestreo. Estas descargas provienen de comercios cercanos. Sitio: CLPN- AS2 Quebrada Santa Rita a un costado de lava auto

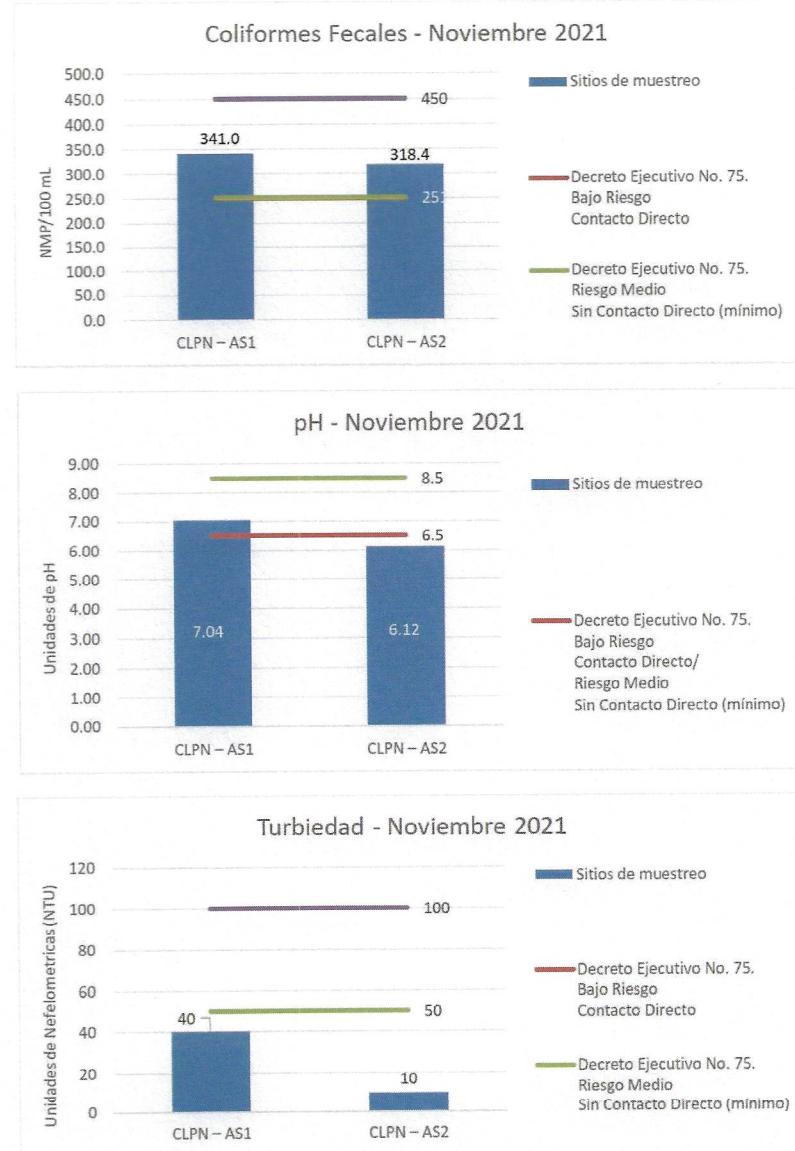
Gráfica 1: Resultados de Coliformes Fecales, pH y Turbiedad para las muestras de Agua Superficial colectadas en el periodo de Noviembre de 2021
