**Informe Técnico de Evaluación del EsIA Cat I titulado “ESTUDIO, DISEÑOS Y CONSTRUCCIÓN DE GIMNASIO DE SALUD” a desarrollarse en el Corregimiento de SALUD, Distrito de Chagres y Provincia de Colón. Promotor es CONSORCIO CATCO-BARNAROS.**

**MINISTERIO DE AMBIENTE  
DIRECCION REGIONAL DE COLÓN  
EVALUACIÓN DE IMPACTO AMBIENTAL  
FORMULARIO EIA-1605**

INFORME TÉCNICO DE INSPECCIÓN No. 018-2021.

<b>PROYECTO:</b>	“ESTUDIO, DISEÑO y CONSTRUCCIÓN DE GIMNASIO DE SALUD	<b>CATEGORÍA:</b>	I
<b>PROMOTOR:</b>	CONSORCIO CATCO- BARNAROS		
<b>REPRESENTANTE LEGAL:</b>	DEMETRIO DUCLIAS DIEZ		
<b>LOCALIZACIÓN DEL PROYECTO:</b>	PROVINCIA DE COLON, DISTRITO DE CHAGRES, CORREGIMIENTO DE SALUD.		
<b>FECHA DE INSPECCIÓN:</b>	11 DE NOVIEMBRE DE 2021.		
<b>FECHA DEL INFORME:</b>	15 DE NOVIEMBRE DE 2021		
<b>PARTICIPANTES:</b>	<b>MIAMBIENTE</b> DORIS LUCERO/ SECCIÓN DE EVALUACIÓN DE IMPACTO AMBIENTAL. CESAR CONTE/ SECCIÓN OPERATIVA DE FORESTAL.  <b>CONSULTORES</b> FERNANDO CARDENAS

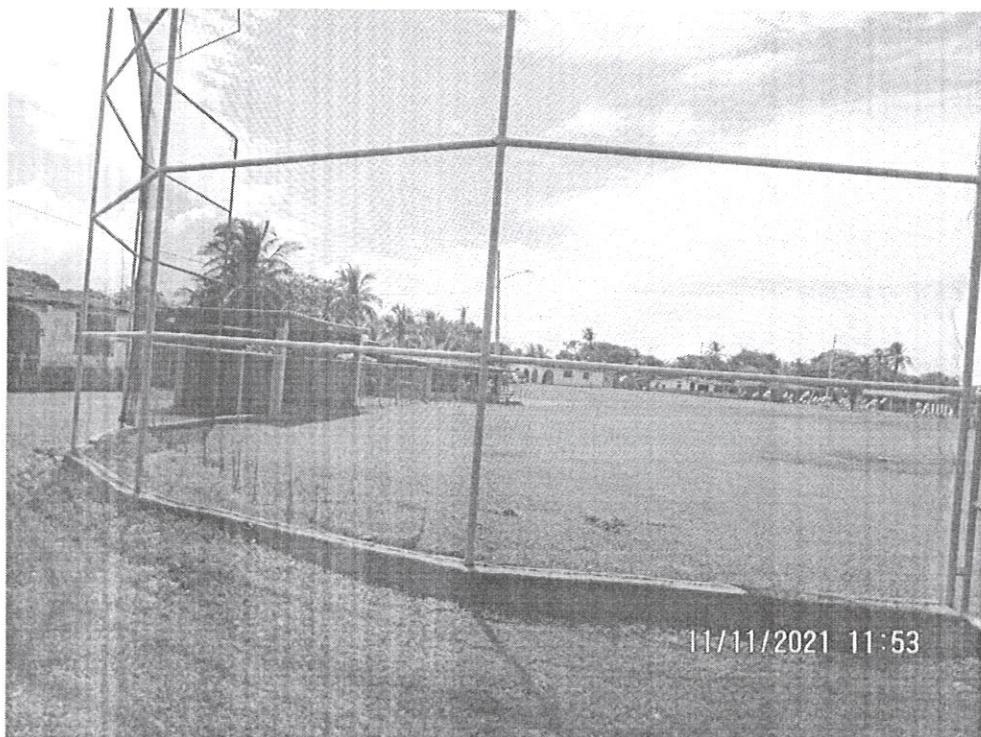
\*Donde se pretende realizar la remodelación del campo de juego de Béisbol y la cancha de futbol con superficie de 4,734.62 Mts2, todo gramínea.

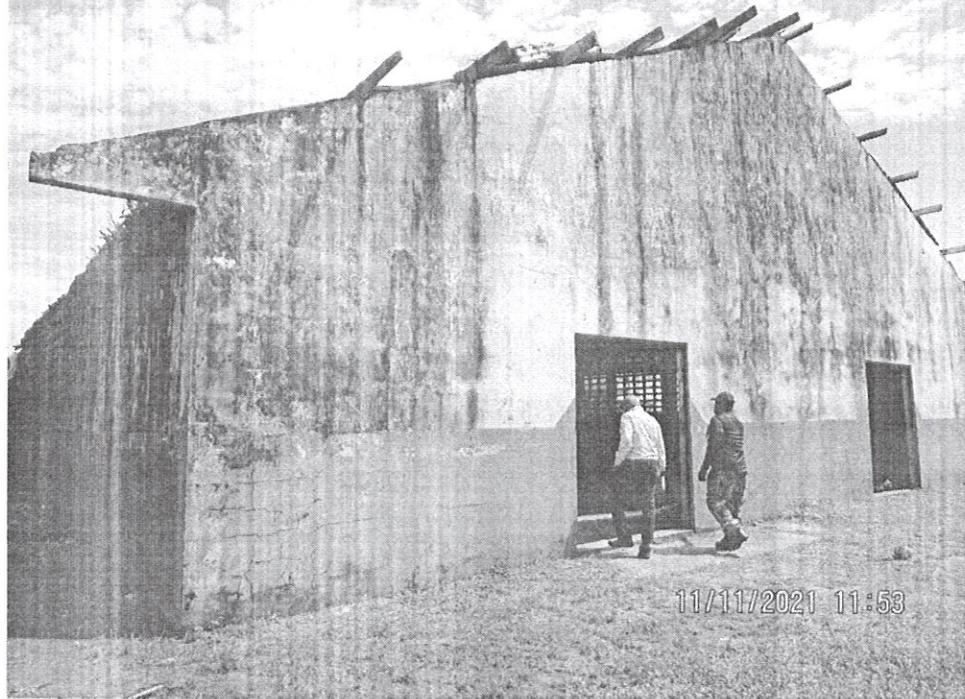
Donde existe el Gimnasio viejo la cual van demoler con superficie de 1,345 mts2.

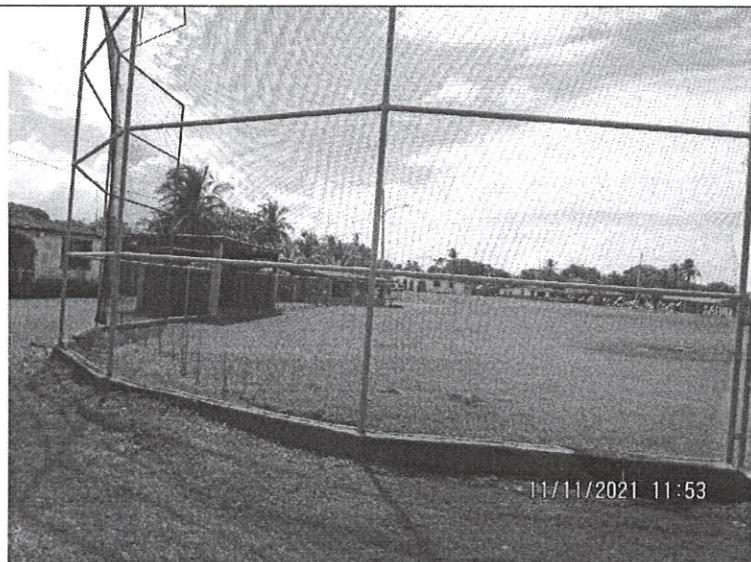
0595487 m E  
1017907 m N

- Dentro del polígono del proyecto existe un campo de juego, el cual está cercado con malla de ciclón, (ver foto 3).
- Se evidenció una grada para el público con cuatro escalones de asiento y dos casetas para los equipos de deportes, (ver foto 4)

Foto 3. Campo de juego existente, cercado con malla de ciclón.
