Informe de Ensayo Ruido Ambiental

P.H. NUEVO ALTOS DEL GOLF San Miguelito, Panamá

FECHA: 6 de Junio de 2011
TIPO DE ESTUDIO: Ambiental
CLASIFICACIÓN: Línea base
NUMERO DE INFORME: 115-11-18-PA-022
NUMERO DE PROPUESTA: 08-10-18-017
REDACTADO POR: Ing. Linette López B.
REVISADO POR: Ing. Santa Alvarado

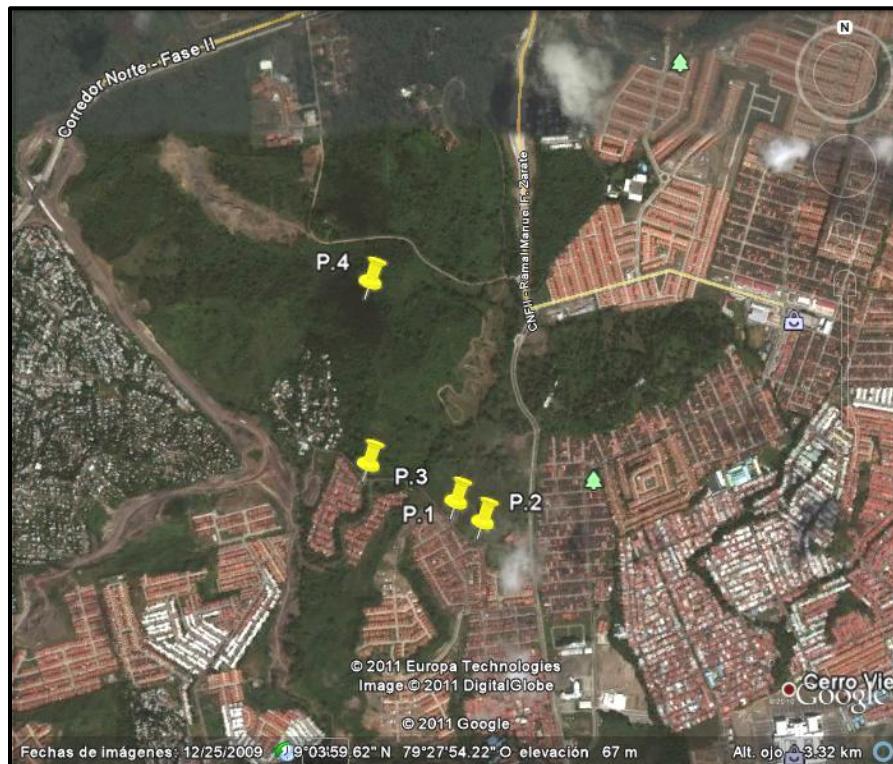
ANEXO 2: Localización de los puntos de medición

P.1= Parte Posterior del Residencial Quintas de Monticello.

P.2= Parte Posterior del Colegio AIP.

P.3= Residencial la arboleda, aun costado de la casa 145.

P.4= Residencial Brisas del Golf, a un costado de la casa 9BO.

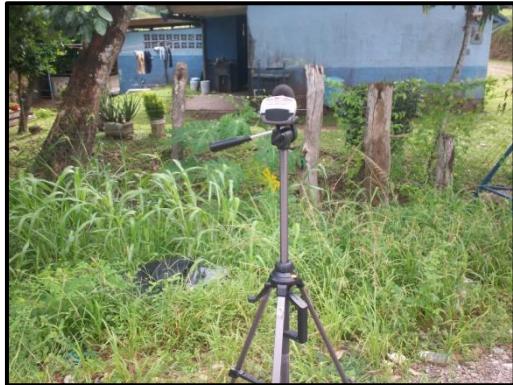
Parte Posterior del Residencial Quintas de Monticello.	Zona	Coordenadas UTM (WGS84)	Duración	
	17P	0668672 m E 1002013 m N	Inicio	Final

Descripción cuantitativa				Descripción cualitativa
Humedad relativa (%)	Velocidad del viento (m/s)	Presión Barométrica (mm de Hg)	Temperatura (°C)	
68,2	0,9	753	29,8	Cielo parcialmente nublado. El instrumento se situó a 5 m de la fuente. Superficie rocosa, por lo cual se considera dura. Altura del instrumento respecto a la fuente, no significativa. El ruido de esta fuente se considera continuo.

Resultados de las mediciones en dBA			Observaciones	
L _{eq}	L _{max}	L ₉₀	Este punto esta colindando con el área del proyecto.	
64,3	82,5	46,6

Punto 1.
Parte Posterior del Residencial Quintas de Monticello.

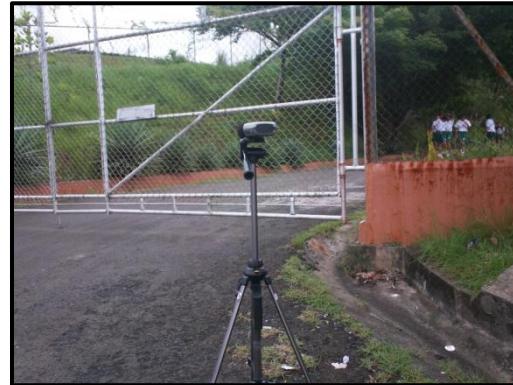
Parte Posterior del Colegio AIP.	Zona	Coordenadas UTM (WGS84)	Duración	
	17P	0668785 m E 1001930 m N	Inicio	Final

Descripción cuantitativa				Descripción cualitativa
Humedad relativa (%)	Velocidad del viento (m/s)	Presión Barométrica (mm de Hg)	Temperatura (°C)	
67,4	1,8	753	30,6	El cielo nublado. El instrumento se situó a 5 m de la fuente. Superficie de asfalto, por lo cual se considera duro. Altura del instrumento respecto a la fuente, no significativa. El ruido de esta fuente se considera continuo.

Resultados de las mediciones en dBA			Observaciones	
L _{eq}	L _{max}	L ₉₀	Este punto esta colindante con el área del proyecto.	
59,5	72,1	50,2

Punto 2
Parte Posterior del Colegio AIP.

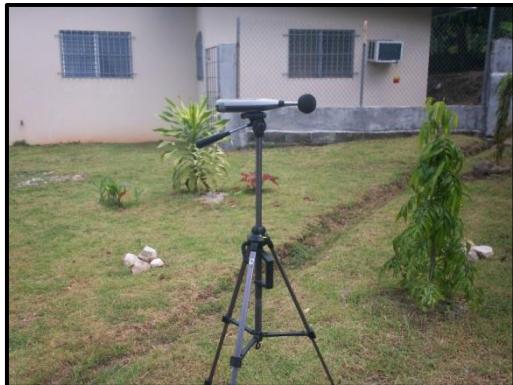
Residencial la Arboleda, aun costado de la casa 245.	Zona	Coordenadas UTM (WGS84)	Duración	
	17P	0668300 m E 1002170 m N	Inicio	Final

Descripción cuantitativa				Descripción cualitativa
Humedad relativa (%)	Velocidad del viento (m/s)	Presión Barométrica (mm de Hg)	Temperatura (°C)	
61,1	1,2	753	32,0	Cielo nublado. El instrumento se situó a 15 m de la fuente. Superficie concreto, por lo cual se considera duro. Altura del instrumento respecto a la fuente, no significativa. El ruido de esta fuente se considera continuo.

Resultados de las mediciones en dBA			Observaciones	
L _{eq}	L _{max}	L ₉₀	El punto esta colindante con el área del proyecto.	
61,1	87,6	43,9

Punto 3
Residencial la Arboleda, a un costado de la casa 245.

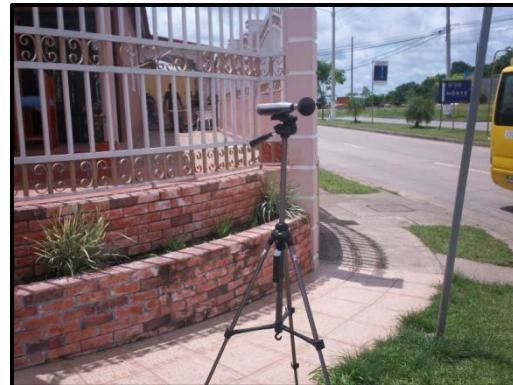
Punto No.4 Externo en horario diurno				Zona	Coordenadas UTM (WGS84)	Duración					
Residencial Brisas del Golf, a un costado de la casa 9BO.				17P	0669114 m E 1002170 m N	Inicio	Final				
						11:35 a.m.	11:45 a.m.				
Condiciones atmosféricas durante la medición											
Descripción cuantitativa				Descripción cualitativa							
Humedad relativa (%)	Velocidad del viento (m/s)	Presión Barométrica (mm de Hg)	Temperatura (°C)	Cielo nublado. El instrumento se situó a 50 m de la fuente. Superficie cubierta de césped, por lo cual se considera suave. Altura del instrumento respecto a la fuente, no significativa. El ruido de esta fuente se considera continuo.							
63,6	1,3	753	30,6								
Condiciones que pudieron afectar la medición: Flujo vehicular											
Resultados de las mediciones en dBA				Observaciones							
L _{eq}	L _{max}	L ₉₀	N/A								
71,4	89,5	54,8

Punto 4
Residencial Brisas del Golf, a un costado de la casa 9BO.
