Colón, 04 de octubre de 2021.
DRCL-SEEIA-AC-010-0410-2021

**ACLARACIONES AL
ESTUDIO DE IMPACTO AMBIENTAL
CATEGORÍA I.
“MINI SUPER EL COSTO”**

**Promotor: Peiji Mo
Palmas Bellas
Distrito de Chagres
Provincia de Colón**

Evaluación de los recursos arqueológicos EsIA Minisúper Costo Palmas Bellas, Provincia de Colón

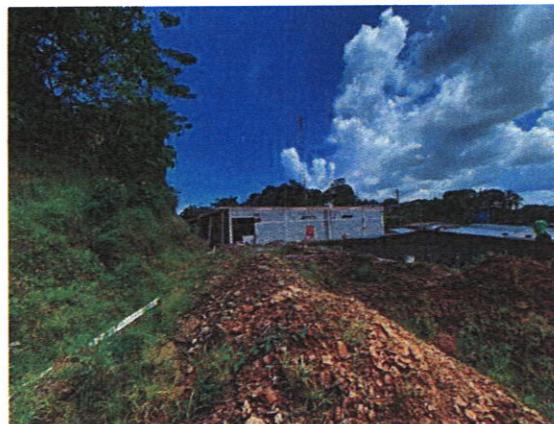
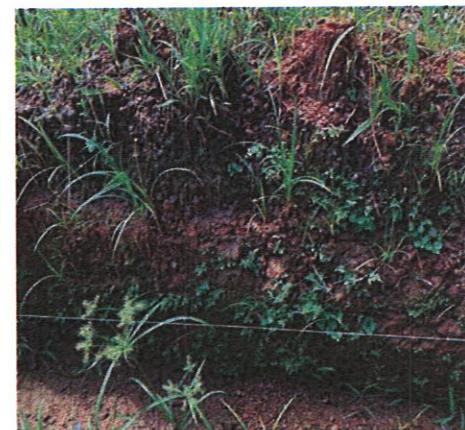
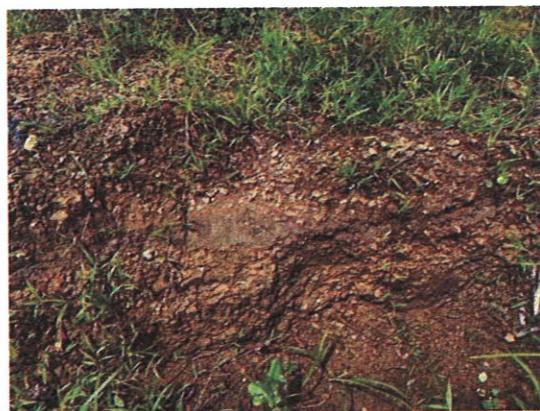
Cortes del terreno

Coordenadas de los cortes observados. Datum WGS84.

17P 600386 y 1020220

El polígono de proyecto se ubica en un terreno relativamente accidentado, en lo que otrora fue una ladera de una elevación de aproximadamente unos 40msnm; pero que se encuentra considerablemente transformada por actividades antrópicas que van desde la construcción de la carretera, edificaciones y/o demoliciones y cortes para nivelar terreno y crear accesos.
