**Asunto:** Presentación de información aclaratoria -  
Responde Nota DRCH-AC-123-01-2022  
**Ref.:** EsIA Cat. I Proyecto "Residencial Vistas de Alto Boquete"

# INFORME DE INSPECCIÓN DE CALIDAD DE AIRE. MEDICIÓN DE PARTÍCULAS SUSPENDIDAS PM10

## INFORME DE INSPECCIÓN DE RUIDO AMBIENTAL

SISTEMA NACIONAL DE PROTECCIÓN CIVIL  
DEPARTAMENTO DE PREVENCIÓN Y MITIGACIÓN DE DESASTRES  
SINAPROC-DPM-CH-010/08-2-2022

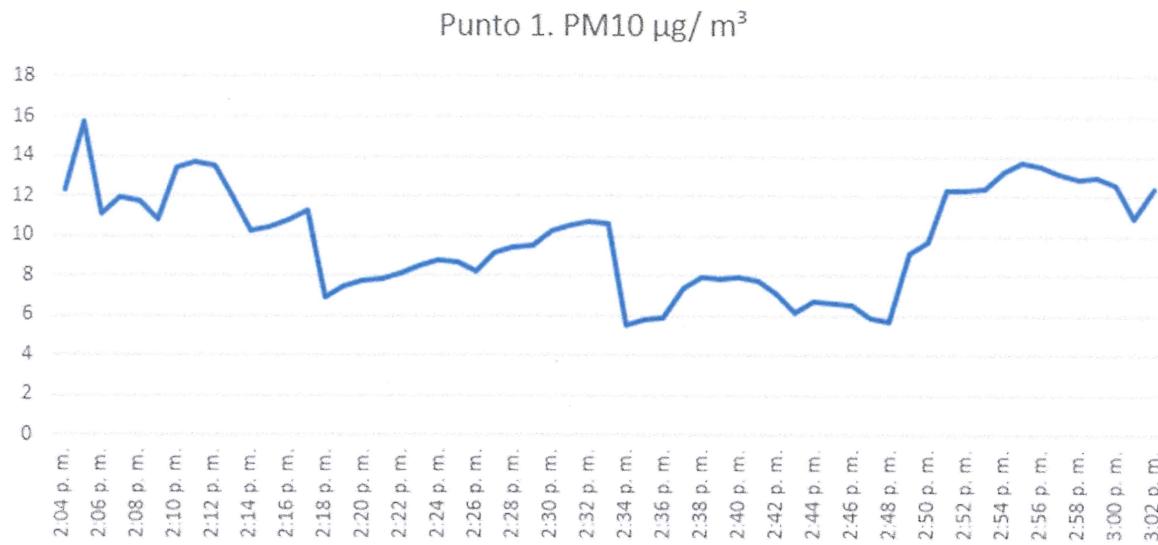
## 6.2 GRÁFICO OBTENIDO

**PM10 1 hour Average = 9.9  $\mu\text{g}/\text{m}^3$**

El resultado obtenido para el rango de 1 hora, de acuerdo al **valor Guía (45 ( $\mu\text{g}/\text{m}^3$ ))**, de acuerdo a la norma de Referencia OMS Tabla 1.1.1. de la Guía sobre Medio Ambiente, salud y Seguridad de Banco Mundial. Los datos obtenidos en la inspección se encuentran dentro del límite permisible.

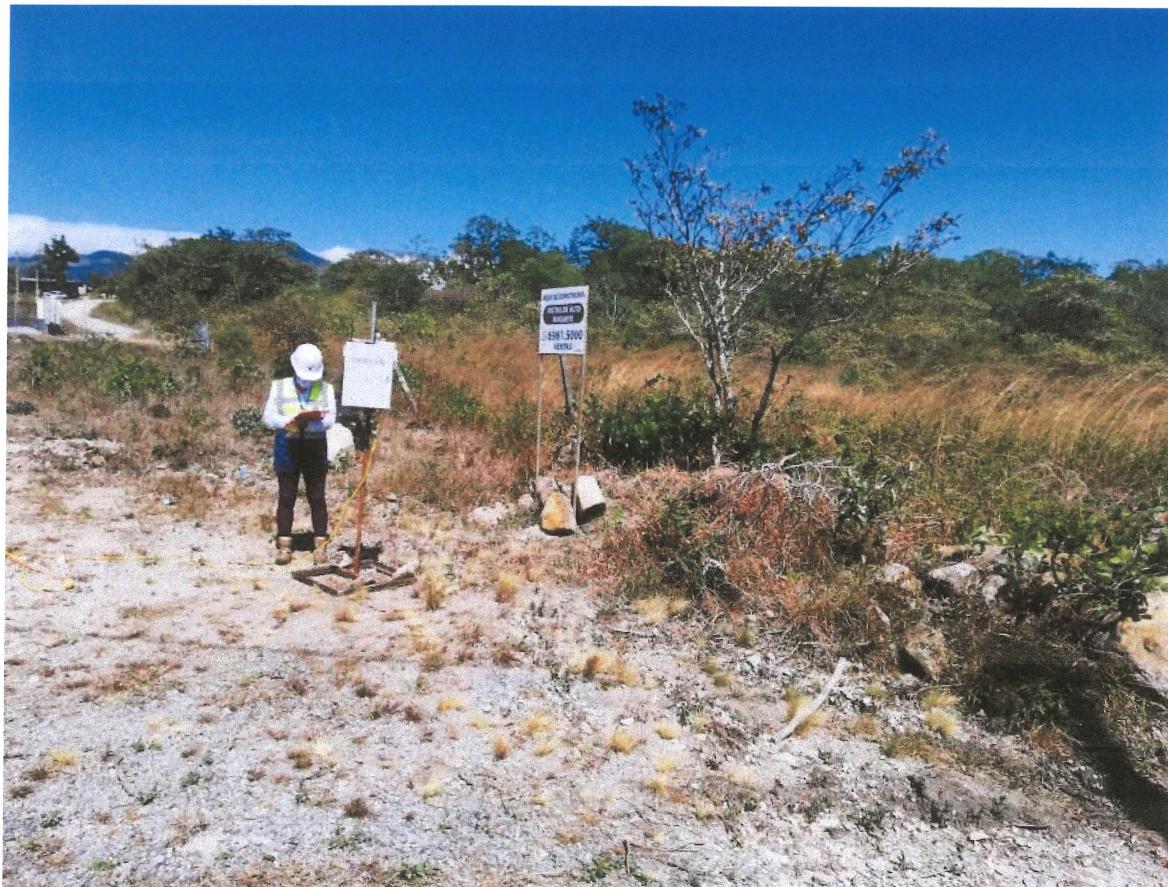
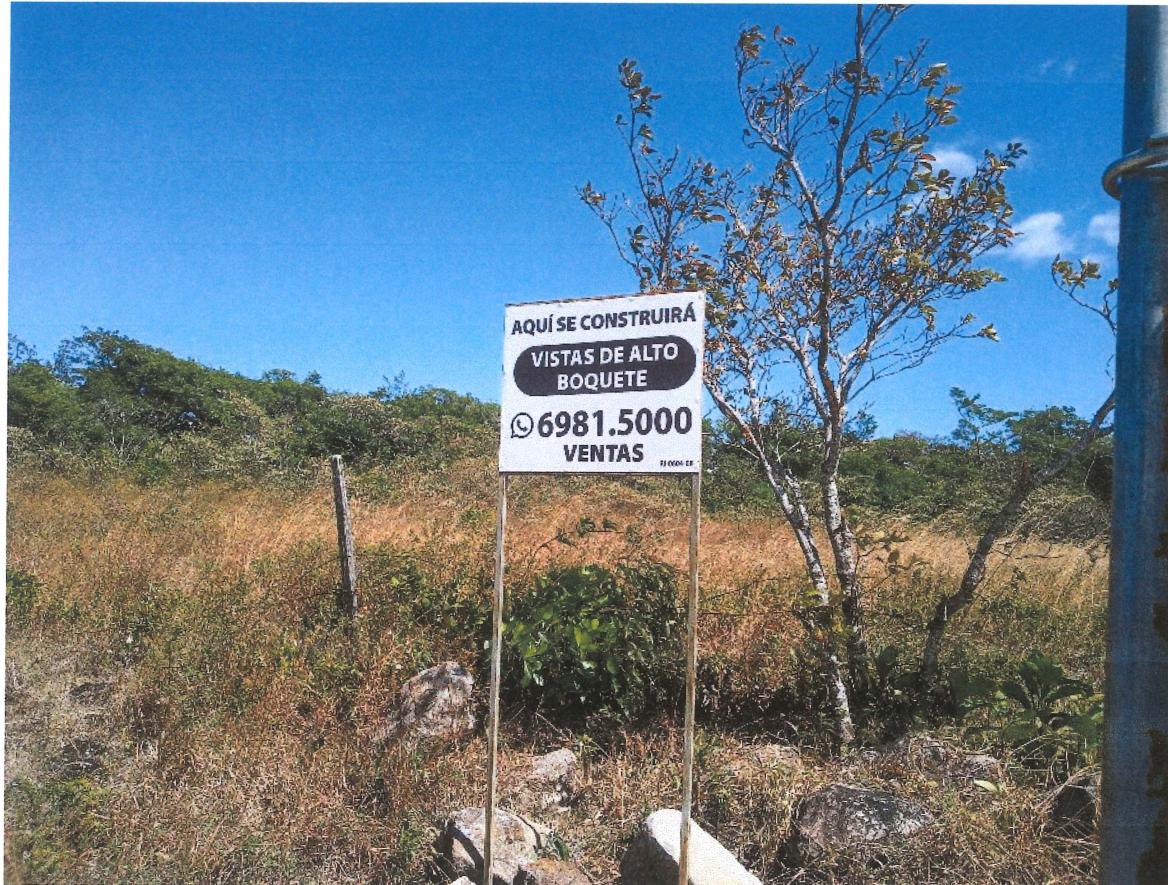
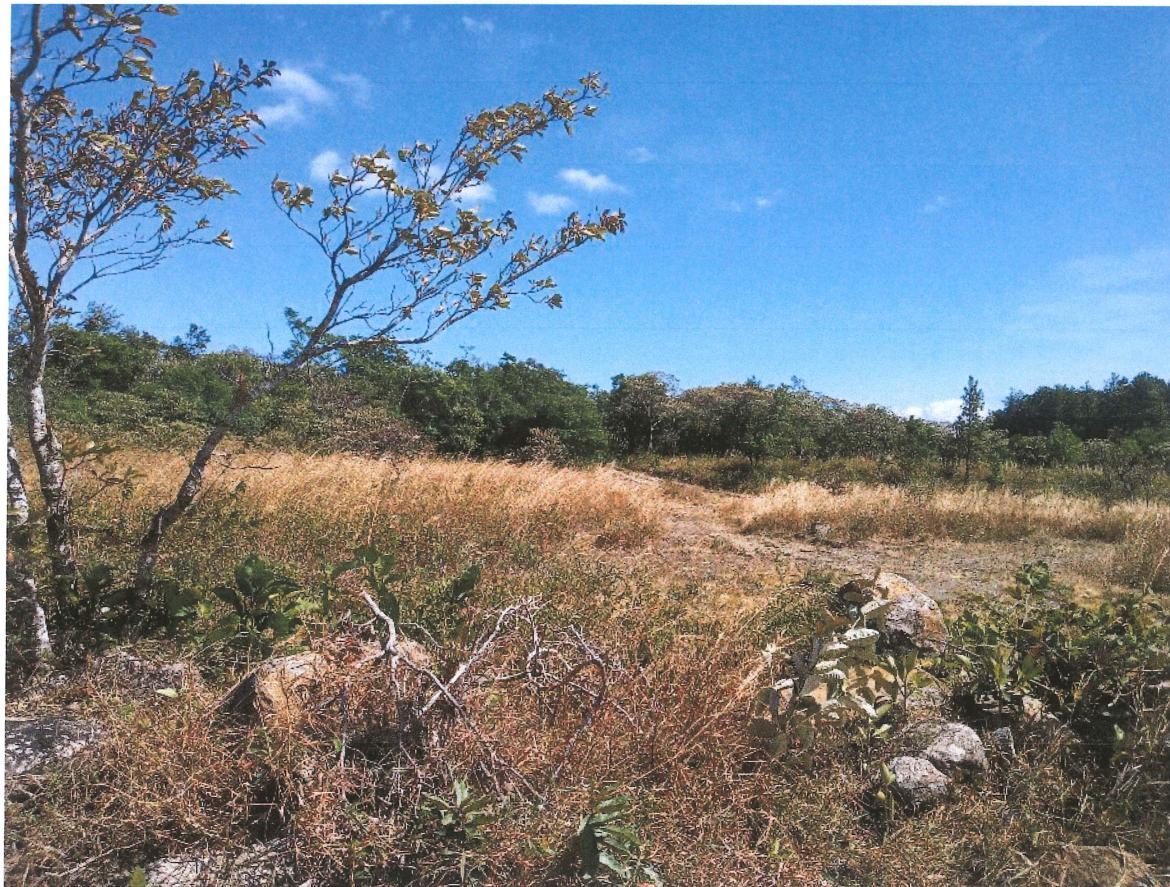
## REGISTRO FOTOGRÁFICO

Se realizó la Inspección de Calidad de Aire Ambiental, realizando la Medición de Partículas suspendidas PM10, en Alto Boquete, Boquete, Chiriquí, el día 27 de enero del año 2022.

La descripción cualitativa durante la medición corresponde: Día soleado.

A un costado del sitio del proyecto, brisa constante, vegetación no representación.

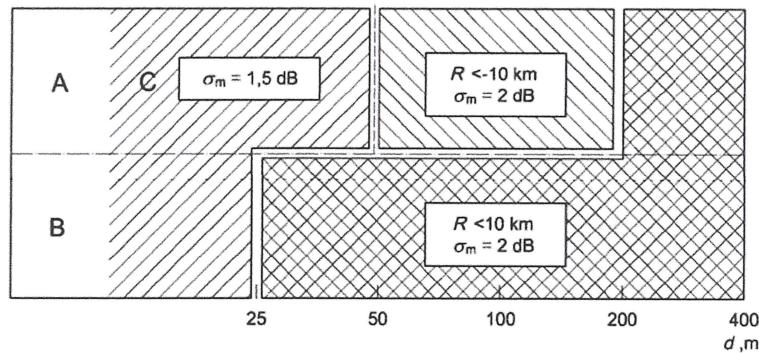
Figura A.1 — Radio de curvatura de la trayectoria sonora,  $R$ , y la contribución a la incertidumbre de medición asociada, expresada como la desviación típica,  $\sigma_m$ , debido a la influencia climática, para varias combinaciones de alturas fuente/receptor (A a C), en suelos porosos. A distancias  $d$ , expresadas en metros, de más de 400 m, el radio de curvatura debe ser menor

$$\text{a } 10 \text{ km y entonces la incertidumbre de medición, } \sigma_m, \text{ es igual a } \left(1 + \frac{d}{400}\right) \text{ dB}$$

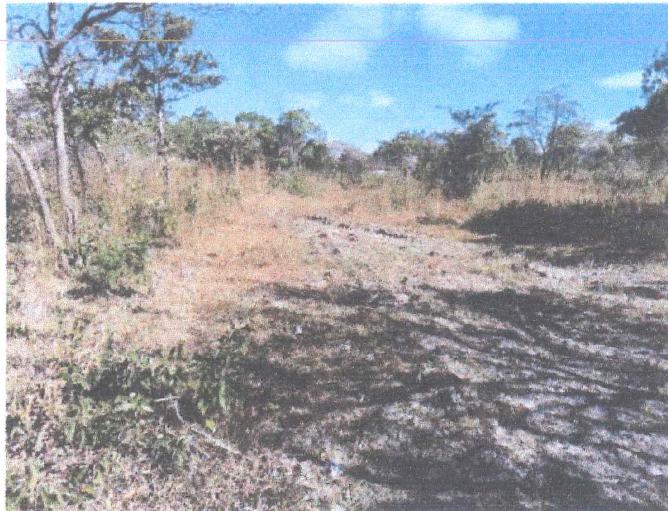
**Foto 1.** Vía existente para la movilización en el terreno.

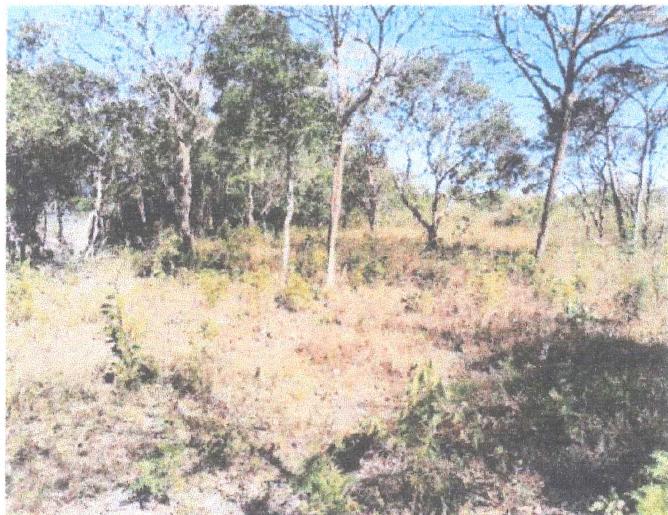
**Foto 2.** Vegetación actual en el terreno.

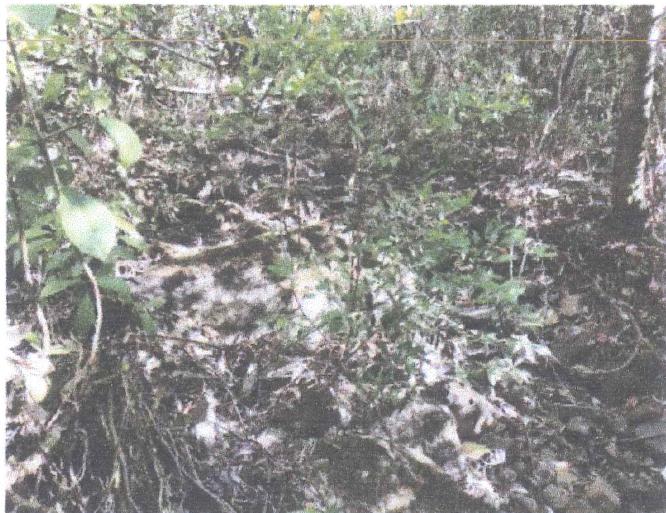
- ✚ El terreno a desarrollar colinda con dos cuerpos de aguas. Las quebradas de nombre desconocidos son de flujo intermitente, presentan caudal en la temporada de invierno.

**Foto 3.** Cauce de la quebrada existente.

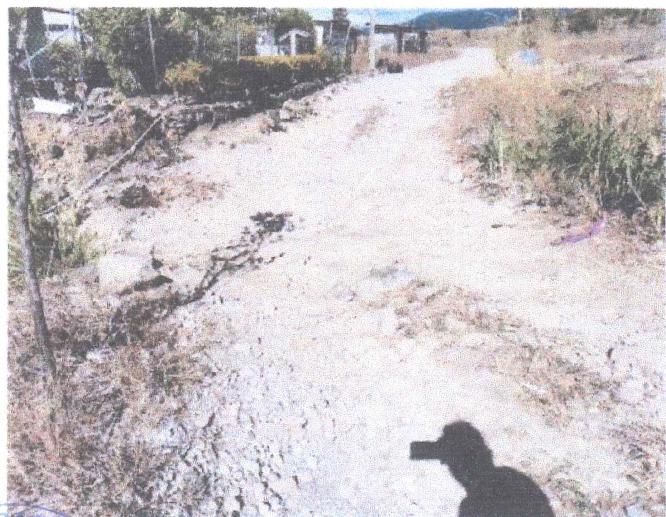
**Foto 4.** Vía de acceso al terreno.

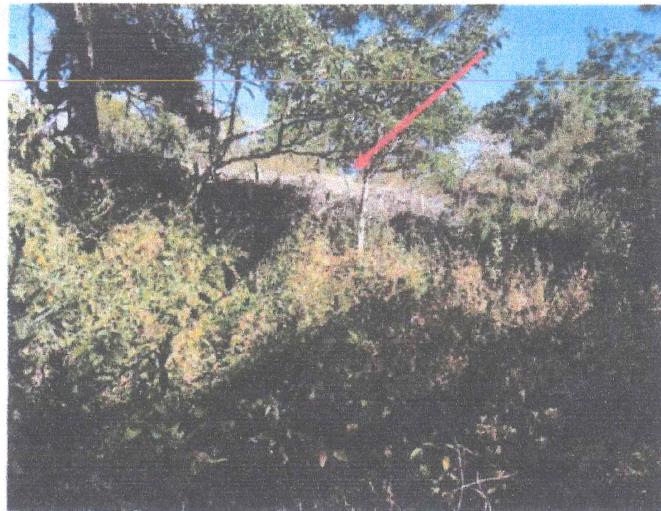
- ✚ La topografía del terreno es irregular.
- ✚ En las propiedades colindantes se han construido residencias. Uno de los colindantes se dedica a la cría de ovino.

**Foto 5.** Elevaciones presentes en el terreno.

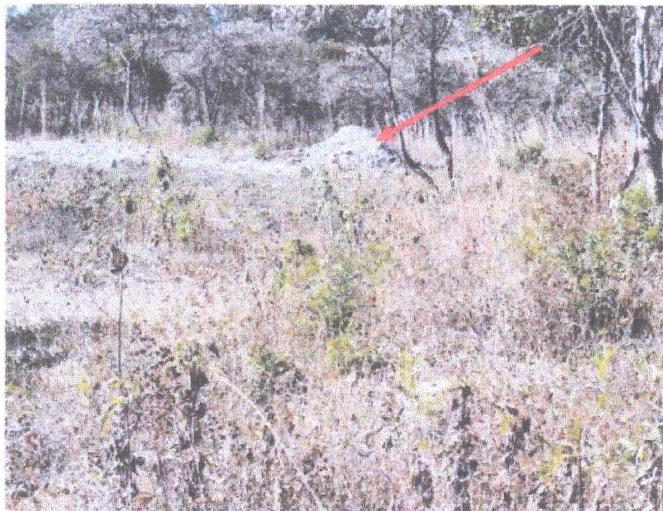
- ✚ El área que se pretende desarrollar no ha sido intervenida, según información recabada en campo. Se observó un movimiento de tierra realizado por el antiguo propietario del terreno.

**Foto 6.** Movimientos dentro del terreno.
