PROYECTO: RESIDENCIAL VISTA BELLA ALTO BOQUETE II

PROMOTOR: GRUPO F1, S.A.

INFORME TÉCNICO DE INSPECCIÓN No. 034-04 -2021  
Gira de Inspección de Campo al sitio donde se desarrollara el EsIA Cat. I:  
“RESIDENCIAL VISTABELLA ALTO BOQUETE II”

**MINISTERIO DE AMBIENTE**  
**DIRECCIÓN REGIONAL DE CHIRIQUÍ**  
**SECCIÓN DE EVALUACIÓN DE IMPACTO AMBIENTAL**  
**INFORME TÉCNICO DE EVALUACIÓN DE ESTUDIO DE IMPACTO AMBIENTAL**  
**No. 033-2021**

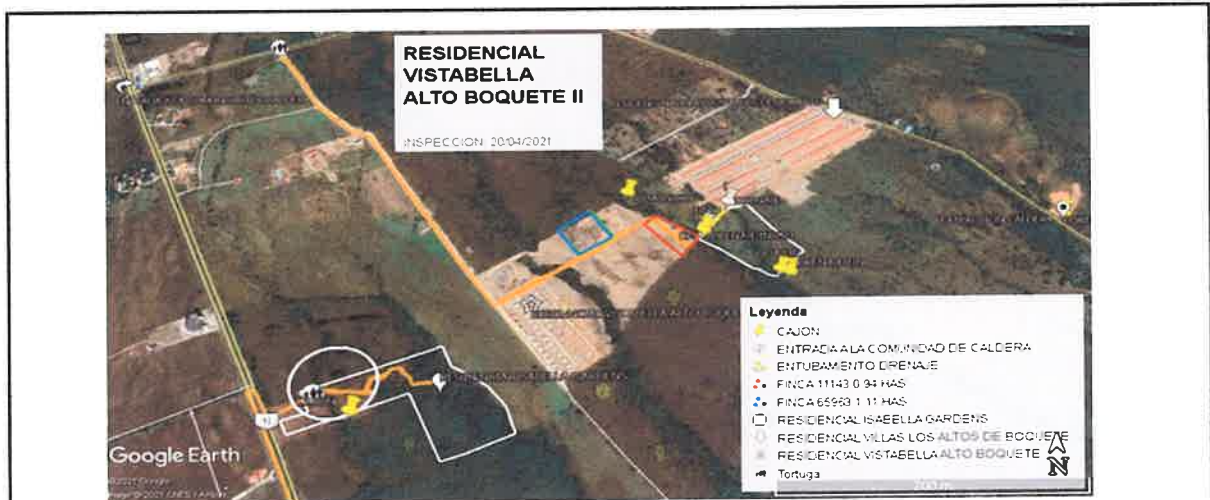
**Fig. No. 1:** Vistas del recorrido realizado al proyecto, antes descrito el día 20 de abril de 2021

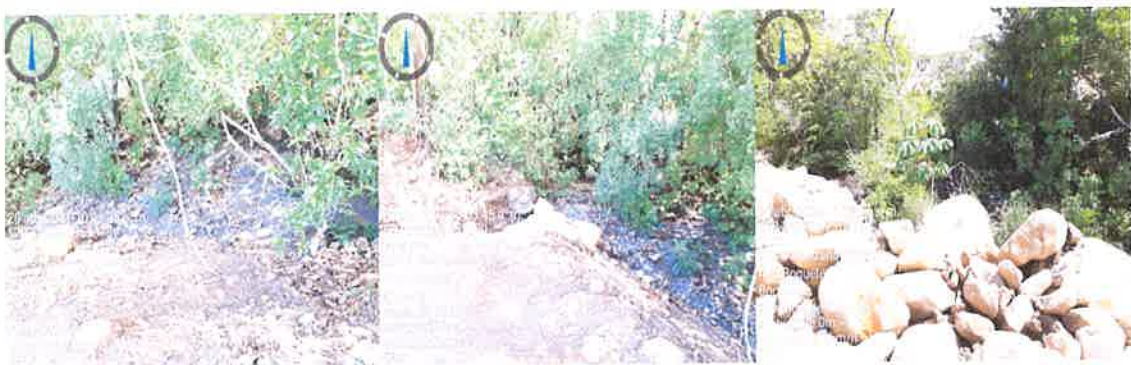
**Observación 6:** El proyecto a desarrollar colinda con una fuente de agua, conocida como quebrada Mata de Tigre; la cual conserva vegetación típica, sin embargo a su vez también se observó que se encuentra con restos de sedimentos y piedras de tamaño considerable producto de los trabajos de nivelación y conformación del terreno,

**Fig. No. 3:** Vistas generales del área colindante con la quebrada Mata de Tigre.
