**INFORME TÉCNICO DE EVALUACIÓN DE ESTUDIO DE
IMPACTO AMBIENTAL (DAPB-0207-2022)**

Proyecto: “**RESIDENCIAL TIERRAS ALTAS**”

INFORME TÉCNICO DE INSPECCIÓN EsIA No. 002-02-2022

PROYECTO: RESIDENCIAL TIERRAS ALTAS

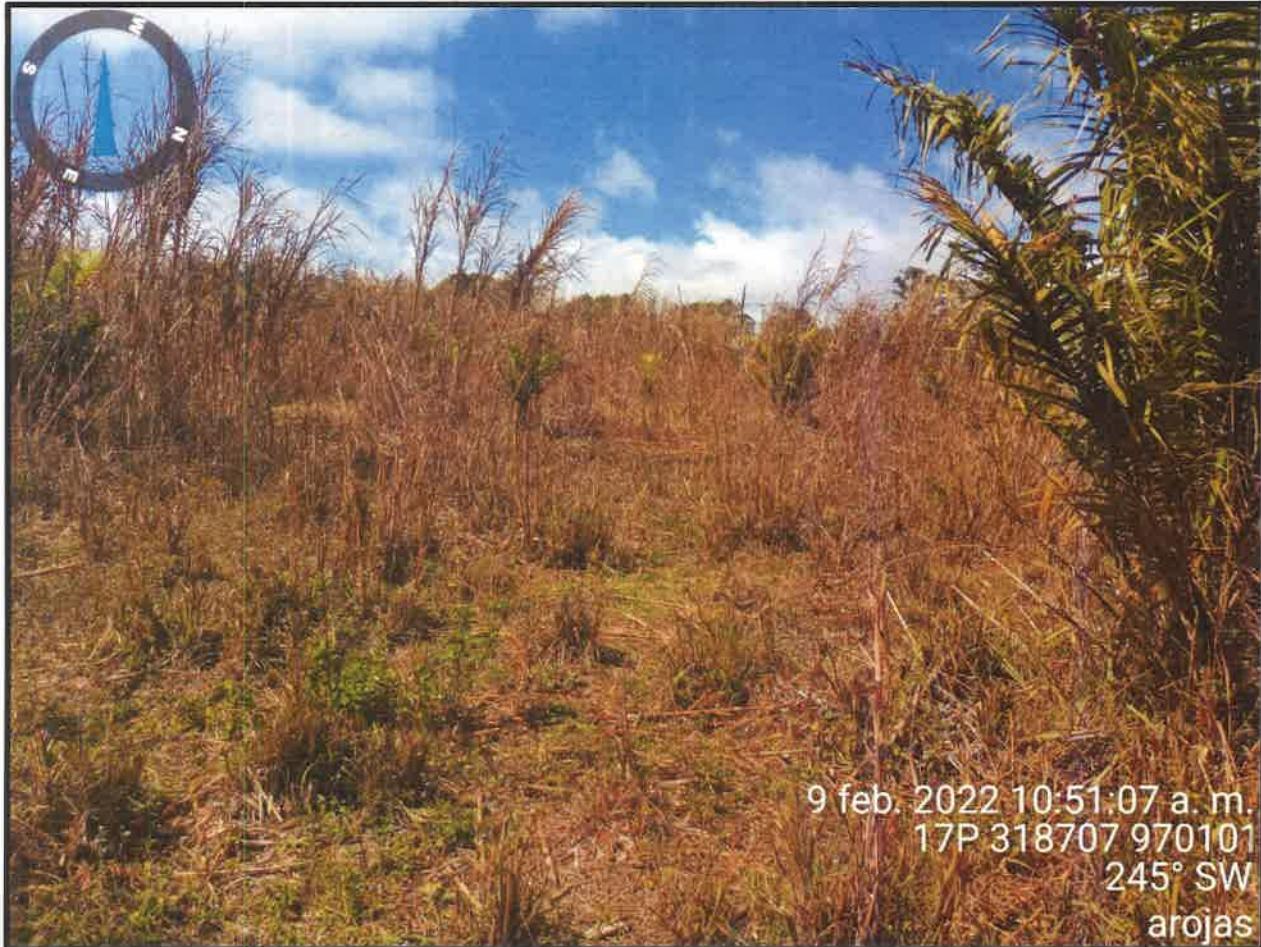
Figura 1- Vista del área del proyecto destinada para lotificación y construcción de viviendas, proyecto **RESIDENCIAL TIERRAS ALTAS**. febrero 2022. Fuente: arojas

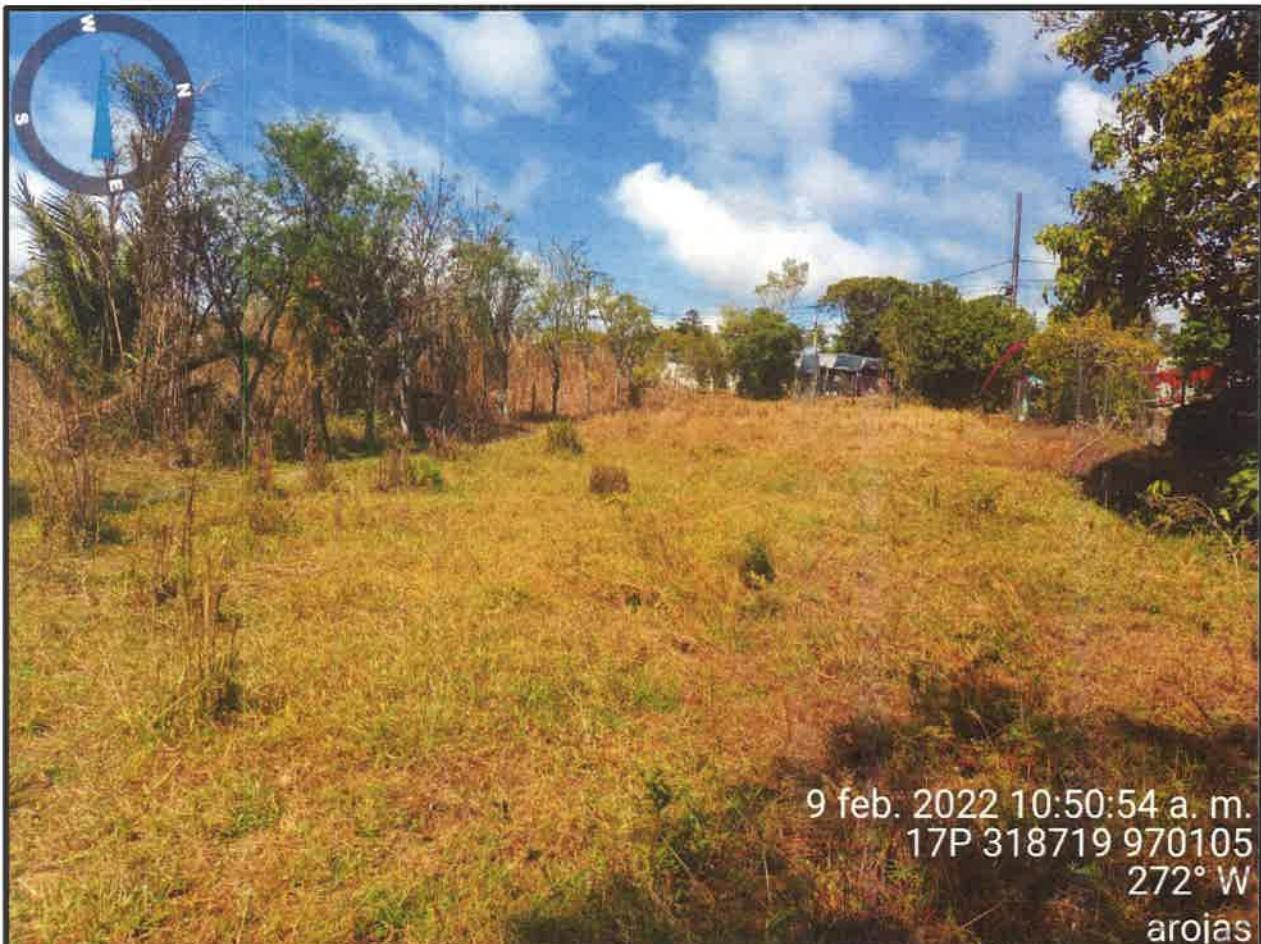
Figura 2- Vista del área del proyecto destinada para uso comercial, proyecto **RESIDENCIAL TIERRAS ALTAS**. febrero 2022. Fuente: arojas

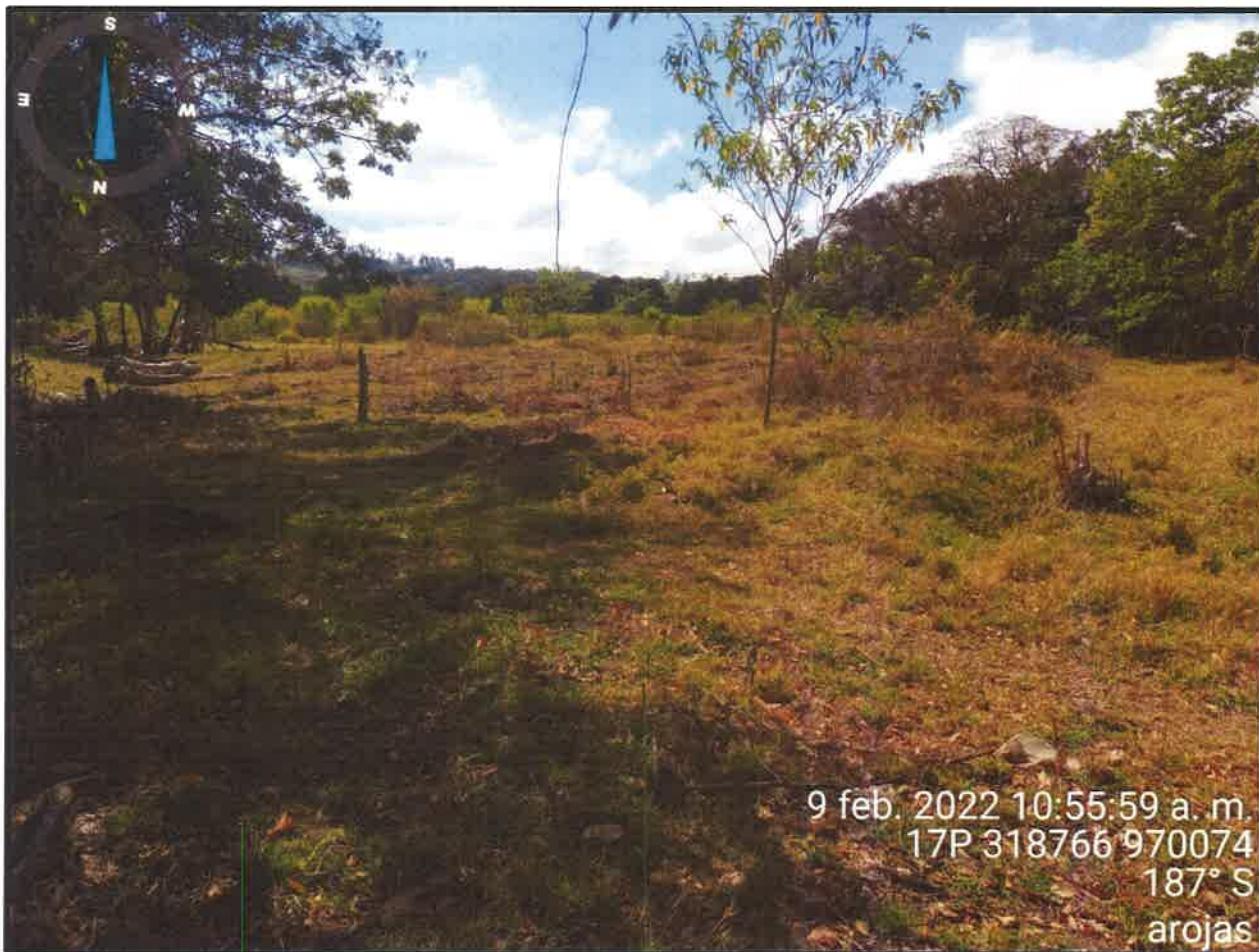
Figura 3- Vista del área del proyecto destinada para lotificación y construcción de viviendas, proyecto **RESIDENCIAL TIERRAS ALTAS**. febrero 2022. Fuente: arojas

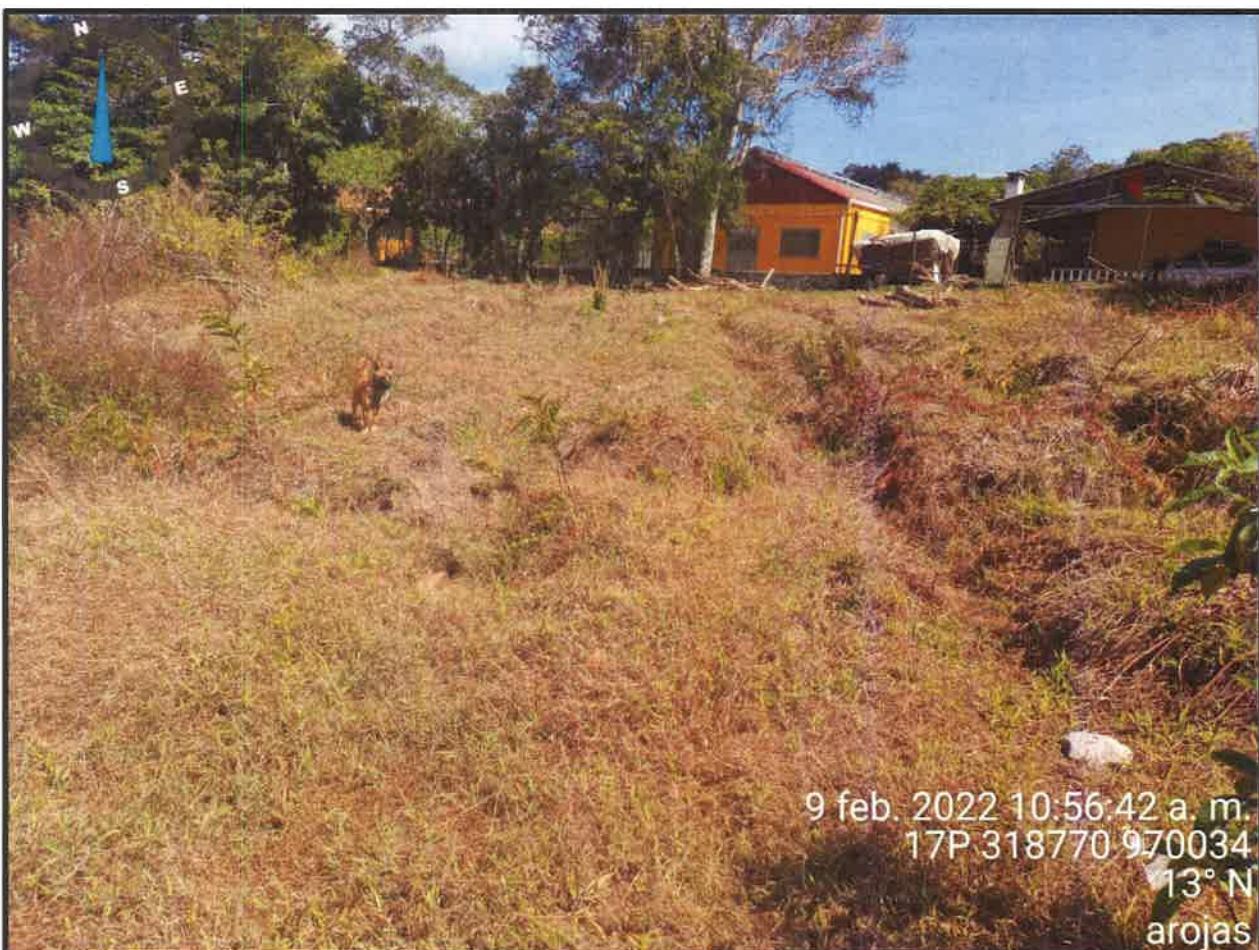
Figura 4- Vista del área del proyecto destinada para lotificación y construcción de viviendas, además de visualizar al fondo en la parte Norte algunas de las viviendas colindantes con el proyecto **RESIDENCIAL TIERRAS ALTAS**. febrero 2022. Fuente: arojas

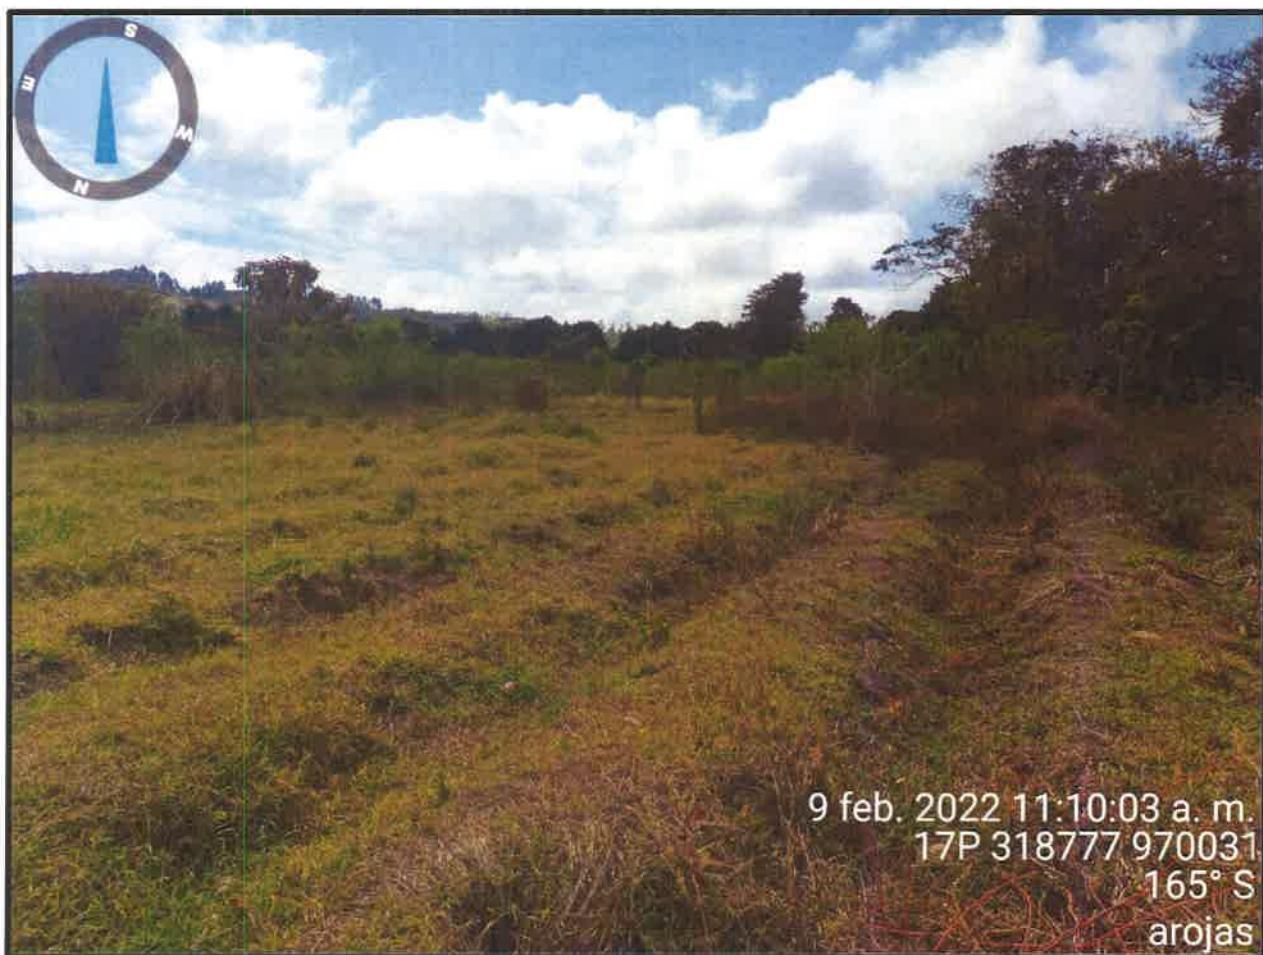
Figura 5- Vista del área del proyecto destinada para lotificación y construcción de viviendas, proyecto **RESIDENCIAL TIERRAS ALTAS**. febrero 2022. Fuente: arojas

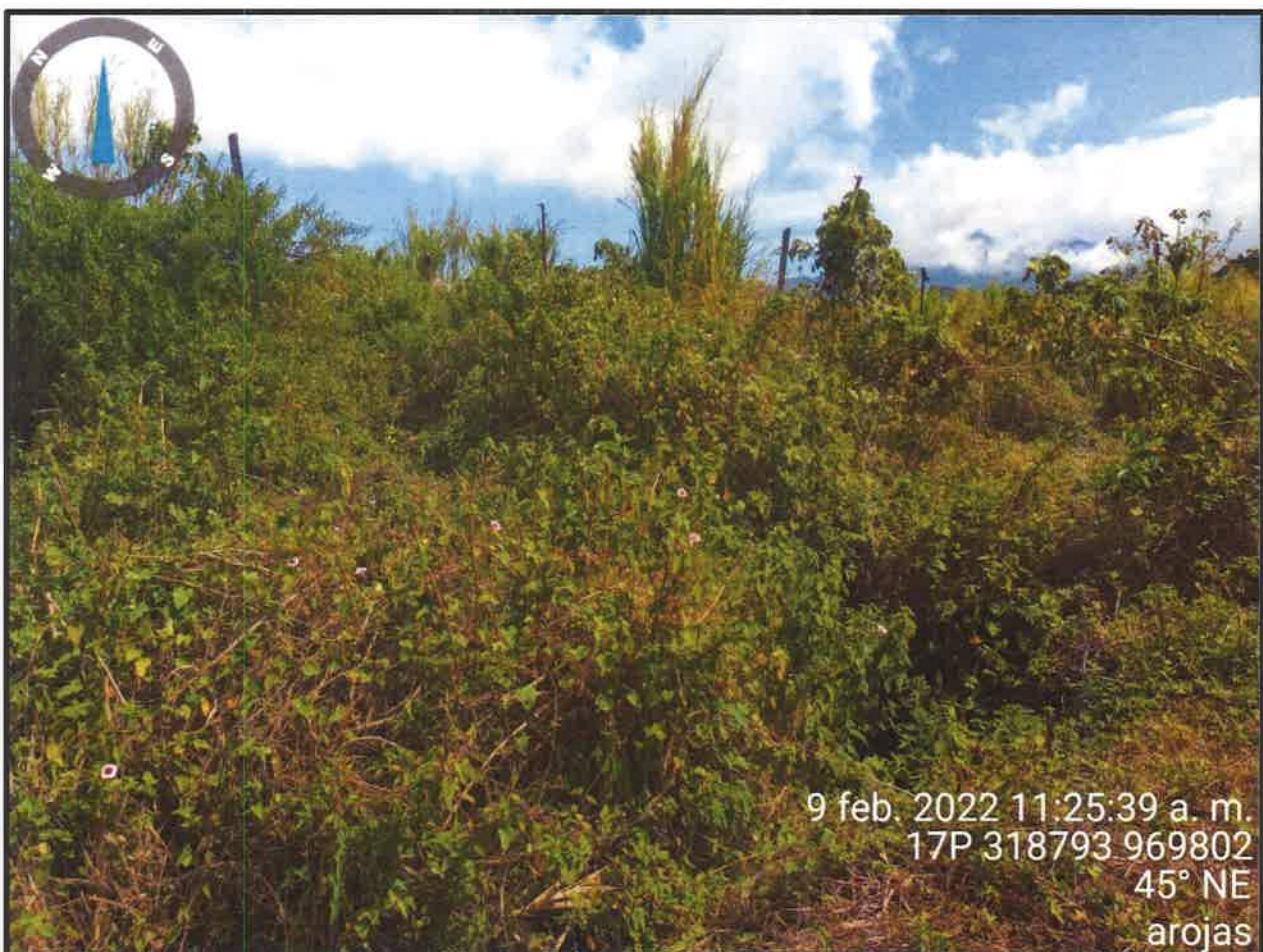
Figura 6- Vista del área del proyecto destinada para lotificación y construcción de viviendas, proyecto **RESIDENCIAL TIERRAS ALTAS**. febrero 2022. Fuente: arojas

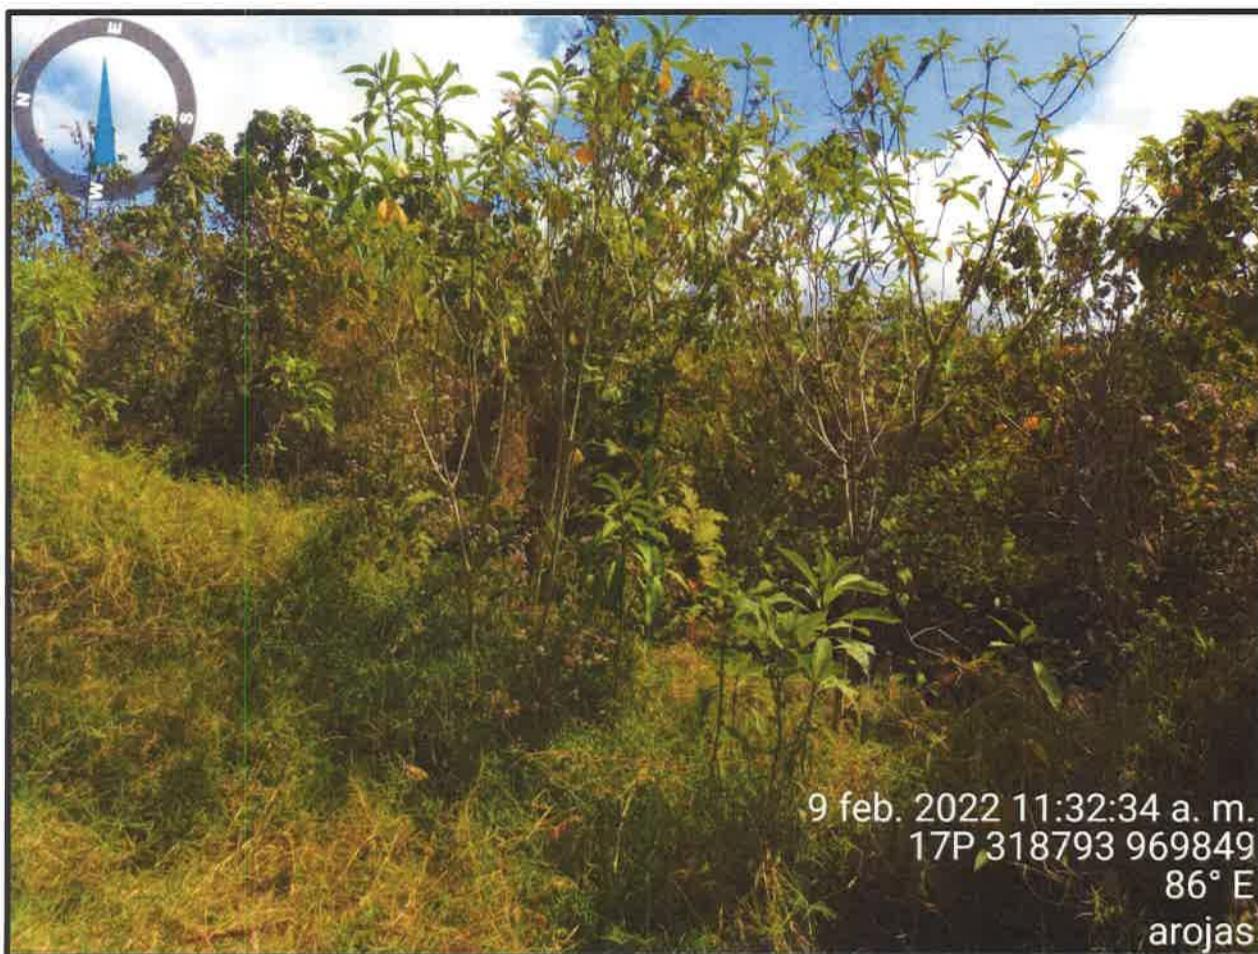
Figura 7- Vista del área del proyecto destinada para lotificación y construcción de viviendas, proyecto **RESIDENCIAL TIERRAS ALTAS**. febrero 2022. Fuente: arojas

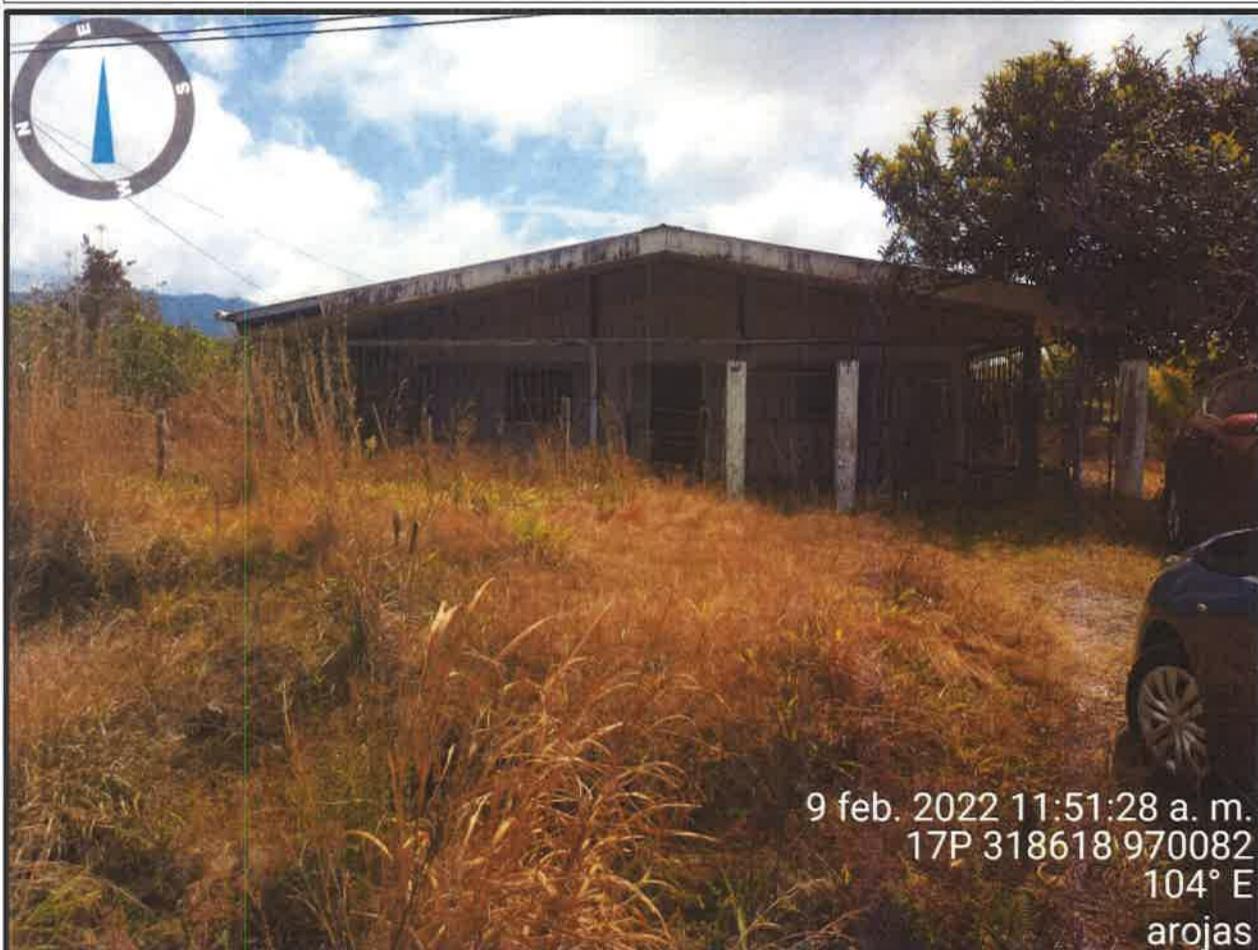
- Dentro del polígono del proyecto se encuentran una vivienda en desuso y la cual durante la inspección por parte de la promotora realiza la siguiente mención: la vivienda por lo menos se dejará en el sitio de uno a dos años porque va ser utilizada como vestidores, comedor y para almacenar alguna herramienta.

Figura 8- Vista del área del proyecto destinada para lotificación y construcción de viviendas (en campo se observa una vivienda abandonada y la misma será utilizada para vestidores y comedor, proyecto **RESIDENCIAL TIERRAS ALTAS**. febrero 2022. Fuente: arojas

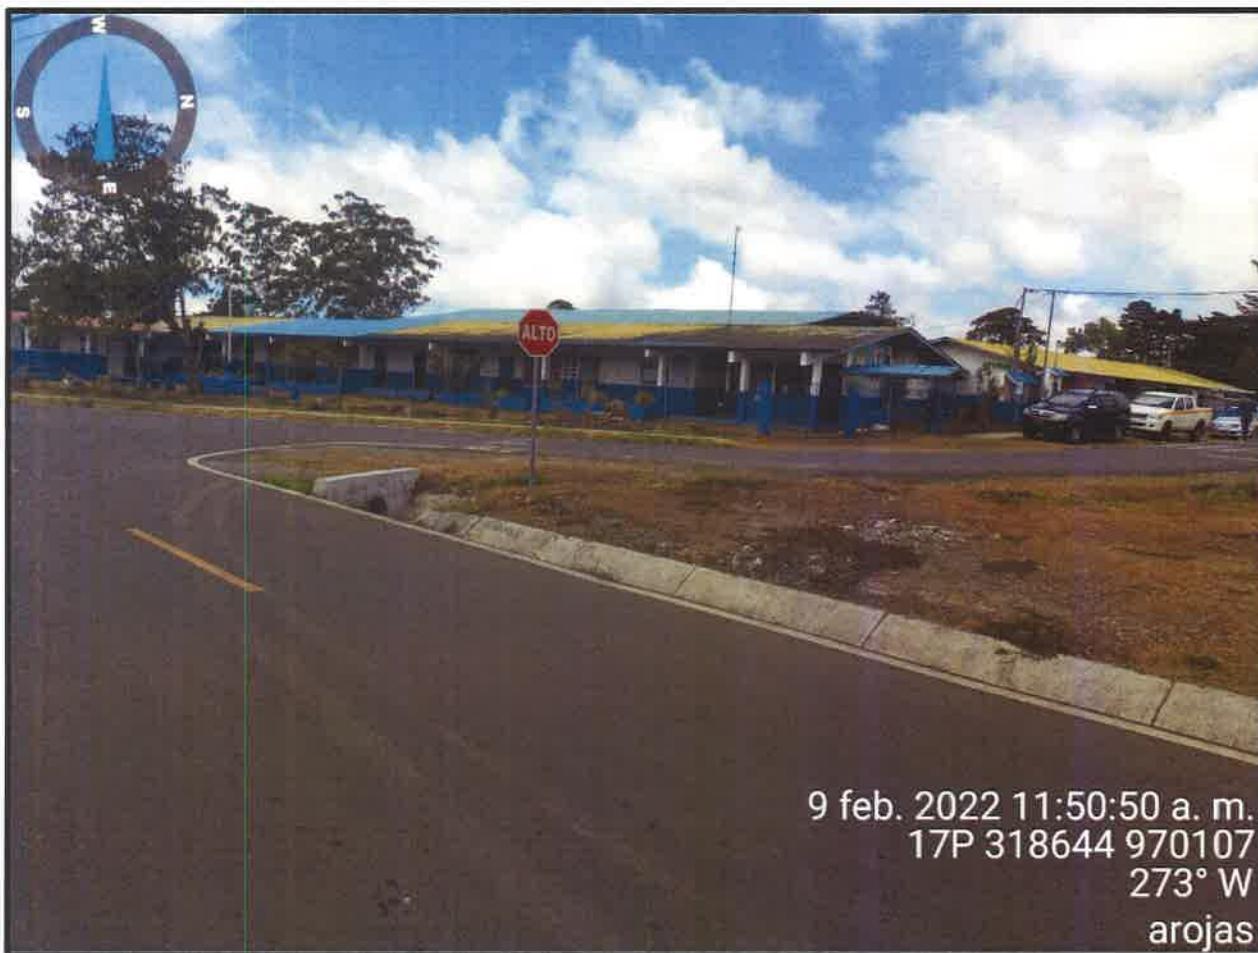
Figura 9- Vista del área colindante con el proyecto en su parte frontal, proyecto **RESIDENCIAL TIERRAS ALTAS**. febrero 2022. Fuente: arojas

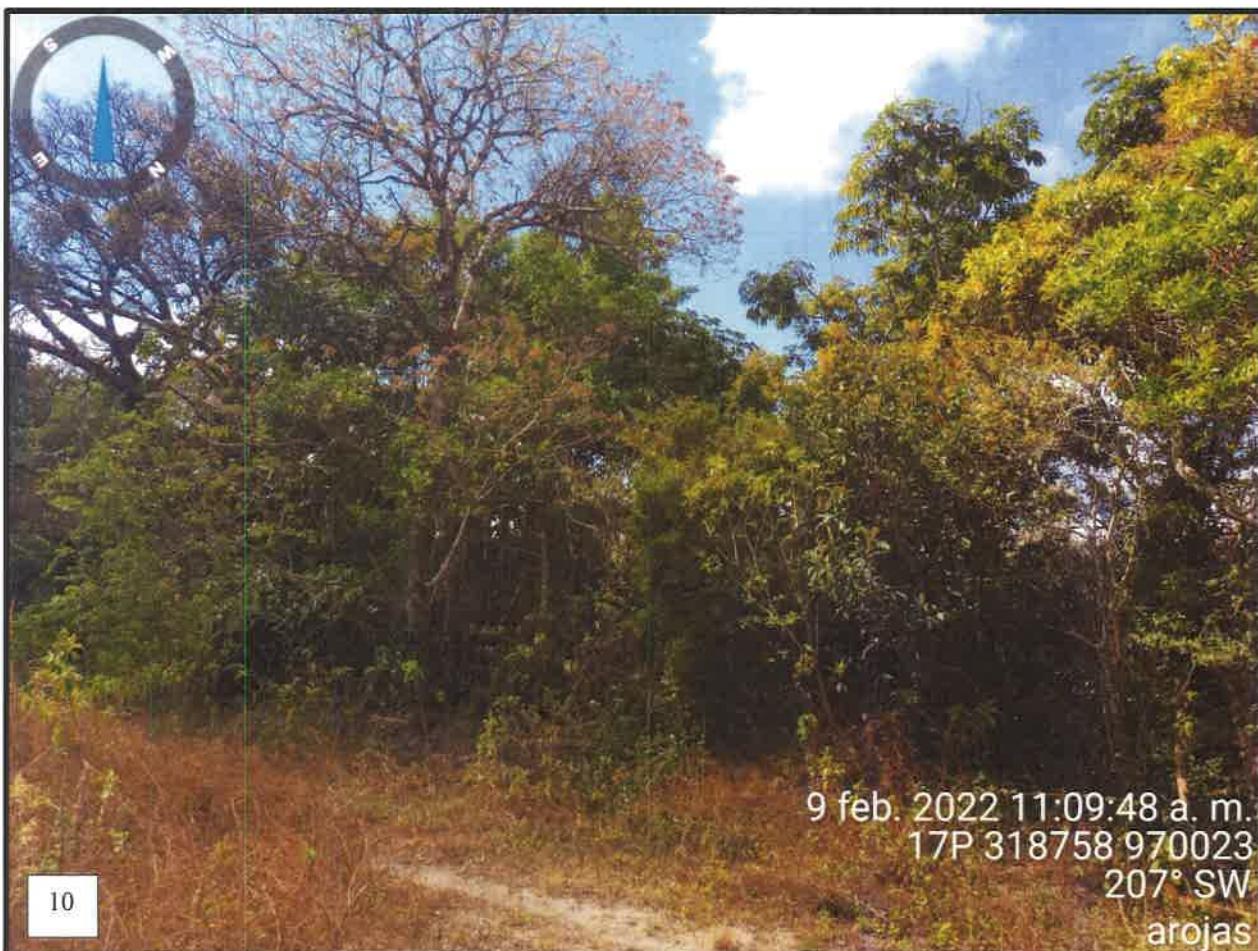
- El polígono es atravesado por una fuente de agua, que al momento de la inspección se observó que mantiene agua en algunos lugares, y mantiene un bosque de protección (bosque de galería) con un promedio de 5 metros de anchos en ambos márgenes, sobre este cuerpo de agua la empresa promotora pretende realizar un paso vehicular aproximadamente en las siguientes coordenadas (318765 E, 970025 N).

- Para realizar el paso vehicular antes mencionado se hace necesario que la empresa promotora elimine el bosque de galería que se encuentra a ambos márgenes del cuerpo de agua.

Figura 10 - Vista del área destinada para la construcción de paso vehicular que conecta la parte frontal del polígono con la parte posterior y vista la quebrada sin nombre donde se construirá el paso vehicular, proyecto **RESIDENCIAL TIERRAS ALTAS**. febrero 2022. Fuente: arojas

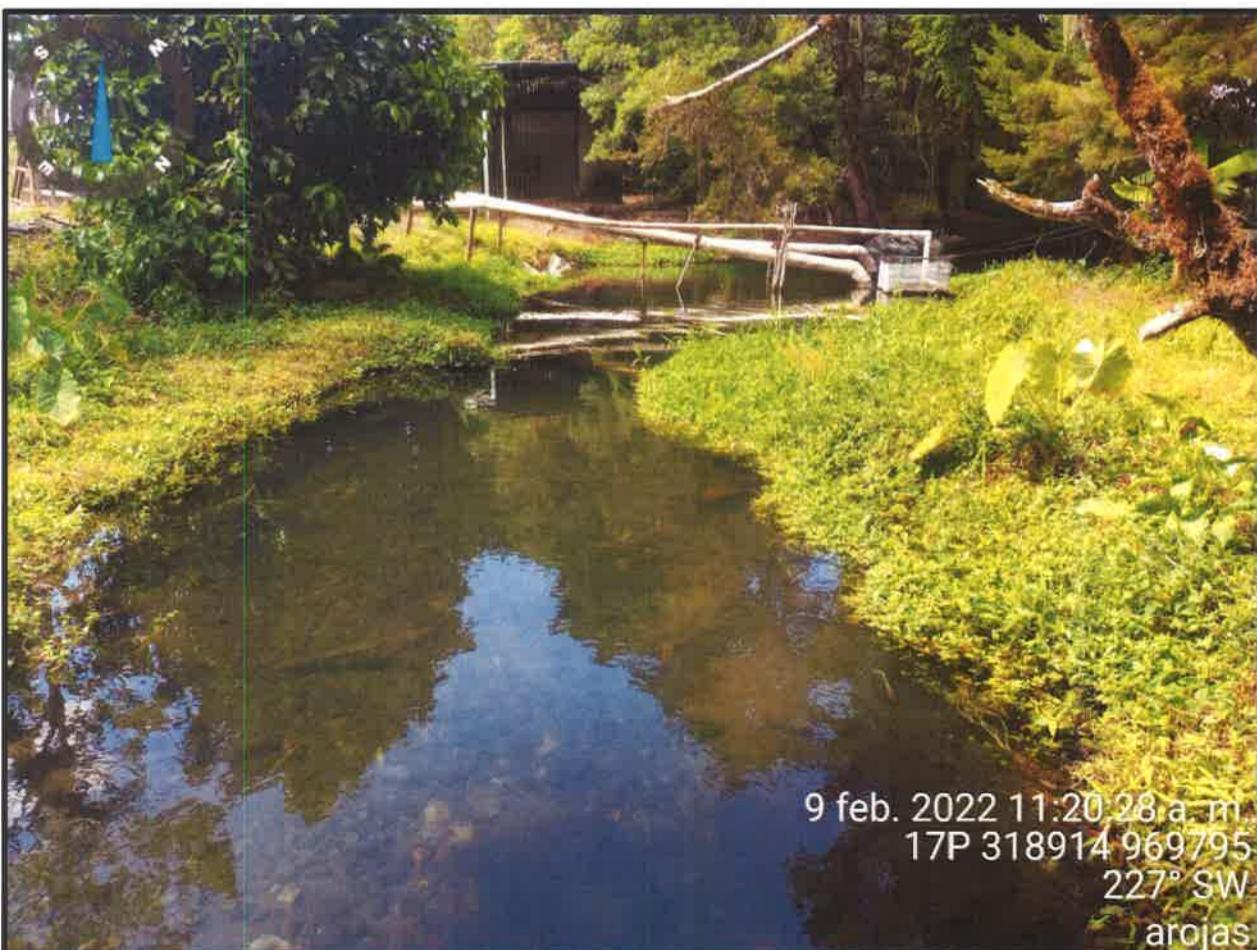
- El río Gariché en sección que colinda con el polígono del proyecto, presenta un bosque protector (bosque de galería) alterado producto de las actividades antropogénicas antes realizadas observándose un bosque protector delgado y fragmentado, además de presentar dos pasos que conectan al polígono destinado para el proyecto con la finca marcada en plano como propiedad de American Flowers.

- Se observa tuberías colocadas en el río Gariché para obtener el agua mediante succión para el riego a los cultivos en la finca vecina, a demás de un embalse para reserva el agua.

- El área constructiva del proyecto (Lotes de la parte Este del polígono) se encuentra de uno a dos metros por encima del espejo de agua del río Gariché. Observándose áreas con poco talud.

Figura 12- Vista del río Gariche, colindante con el proyecto en el Este del polígono, proyecto **RESIDENCIAL TIERRAS ALTAS.** febrero 2022. Fuente: arojas

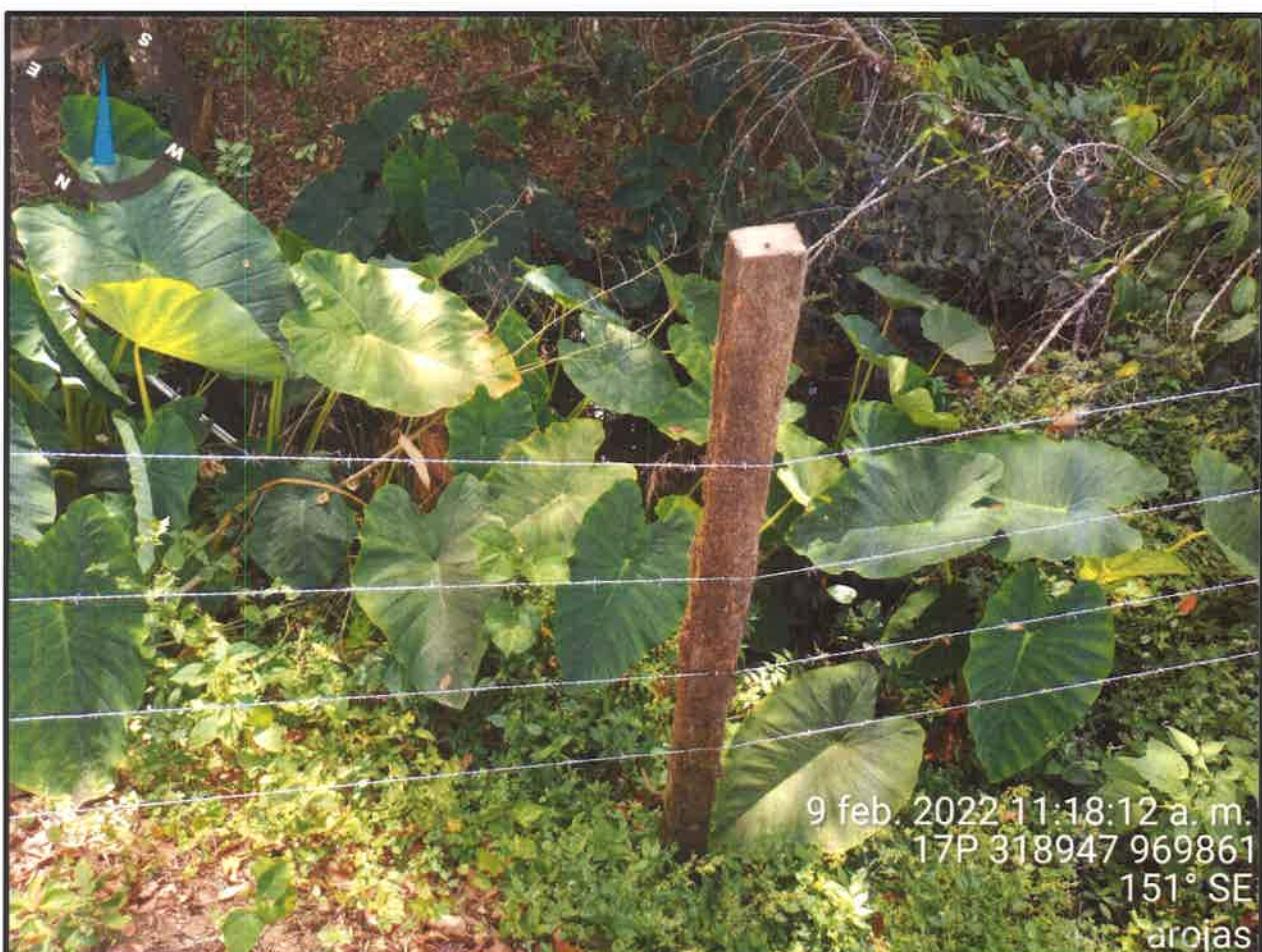
Figura 14- Vista al fondo del río Gariche, imagen tomada desde el polígono del proyecto RESIDENCIAL TIERRAS ALTAS. febrero 2022. Fuente: arojas

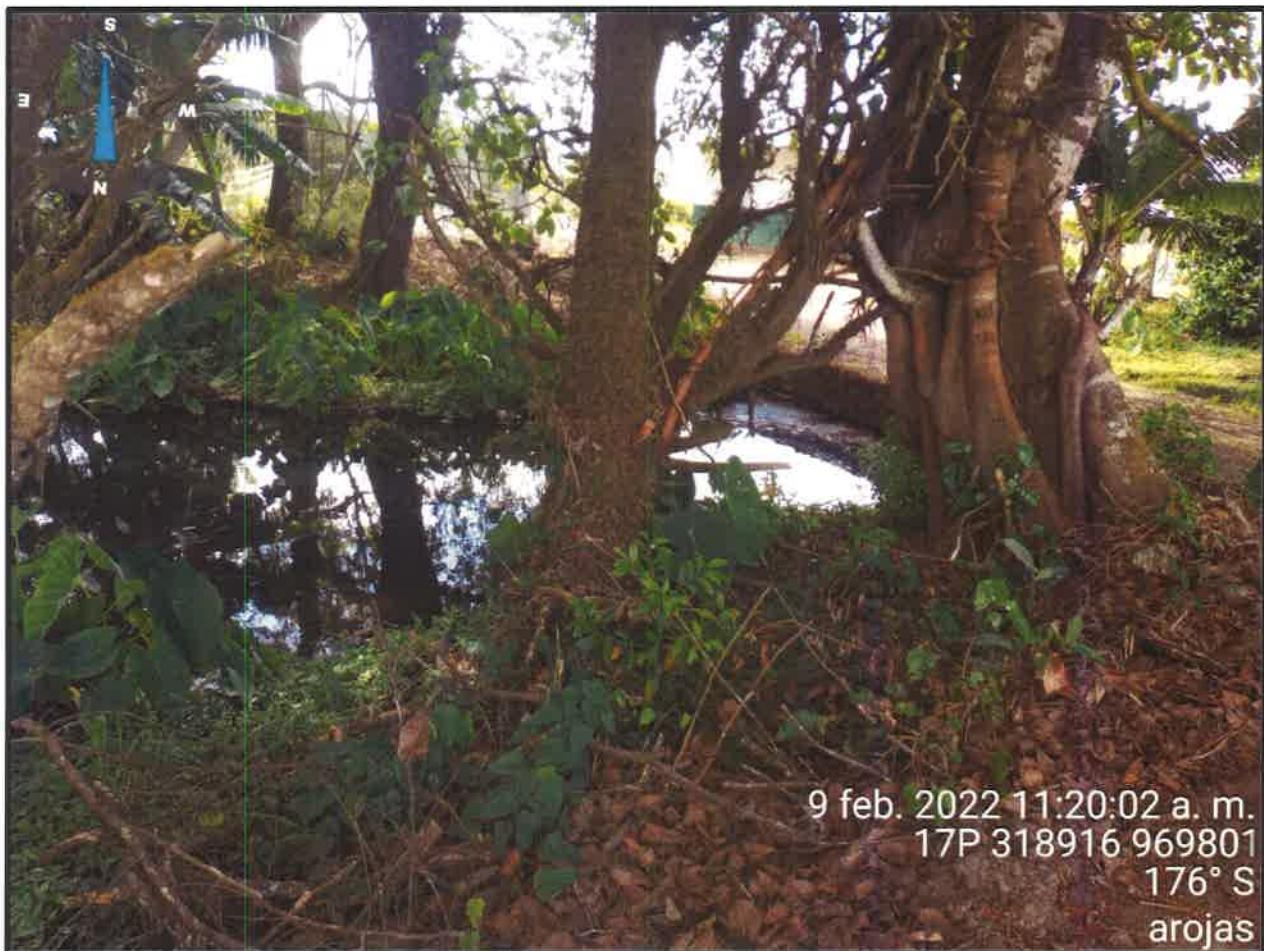
Figura 15- Vista al fondo del río Gariche, imagen tomada desde el polígono del proyecto RESIDENCIAL TIERRAS ALTAS. febrero 2022. Fuente: arojas

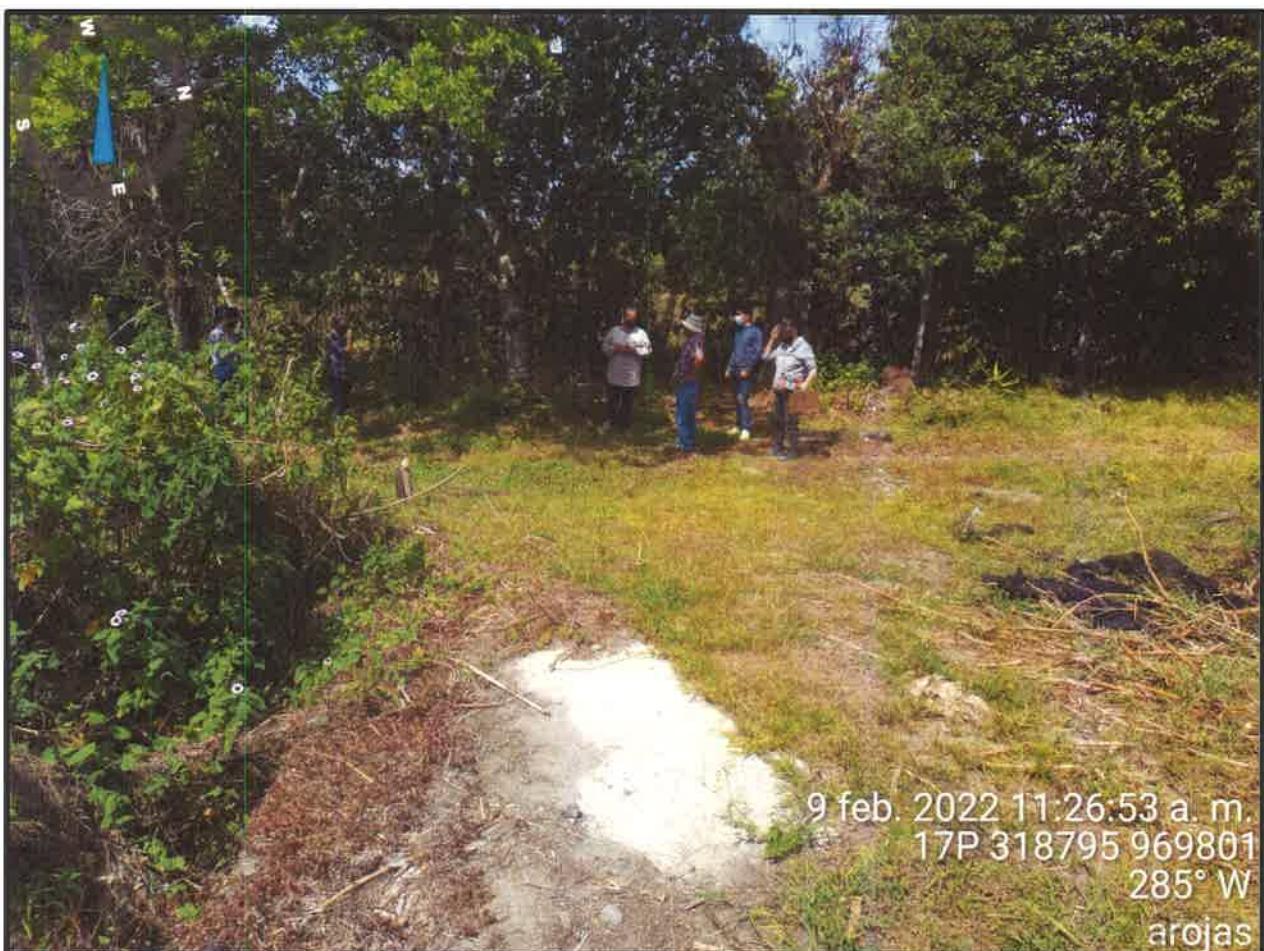
- La Planta de Tratamiento de Aguas Residuales y el Área del Campo de Infiltración se encuentran a 40 metros del cuerpo de agua (según lo indicado en campo), siendo una de las partes más bajas del polígono del proyecto.

- La mayor inquietud por parte de las UAS participantes de la inspección fue la distancia que existe entre el cuerpo de agua y la PTAR y su Campo de Infiltración, y el peligro que existe de afectar la calidad del agua de los cuerpos de aguas que existen en el sitio. De acuerdo con Köppen y Geiger clima se clasifica como Cfb. En Volcán, la temperatura media anual es de 16.9 °C. La precipitación es de 4405 mm al año.

Figura 16- Vista del área destinada para el campo de infiltración del agua tratada por la PTAR. proyecto RESIDENCIAL TIERRAS ALTAS. La imagen fue tomada sobre un paso vehicular colocado sobre un drenaje febrero 2022. Fuente: arojas

- Que el promotor debe aplicar las medidas de mitigación establecidas en el EsIA y se establezca la indemnización ecológica y cumplimiento con las normas y permisos correspondientes.
- Solicitar al promotor que en su momento deberá realizar los trámites correspondientes para la legalización del pozo.
- El promotor del proyecto deberá cumplir con lo establecido en el artículo 23 de la Ley 1 de 3 de febrero de 1994. "Por la cual se establece la Legislación Forestal de la República de Panamá y se dictan otras disposiciones.
- Solicitar rescate de epifitas (orquídeas) que se encuentran en algunos árboles que serán afectados.
- Tomar en cuenta la cercanía de las casas con el proyecto y evitar afectaciones a terceros por la proliferación de vectores e insectos.
- Tomar en cuenta la ubicación de la PTAR y su Campo de Infiltración, con relación a los cuerpos de agua.

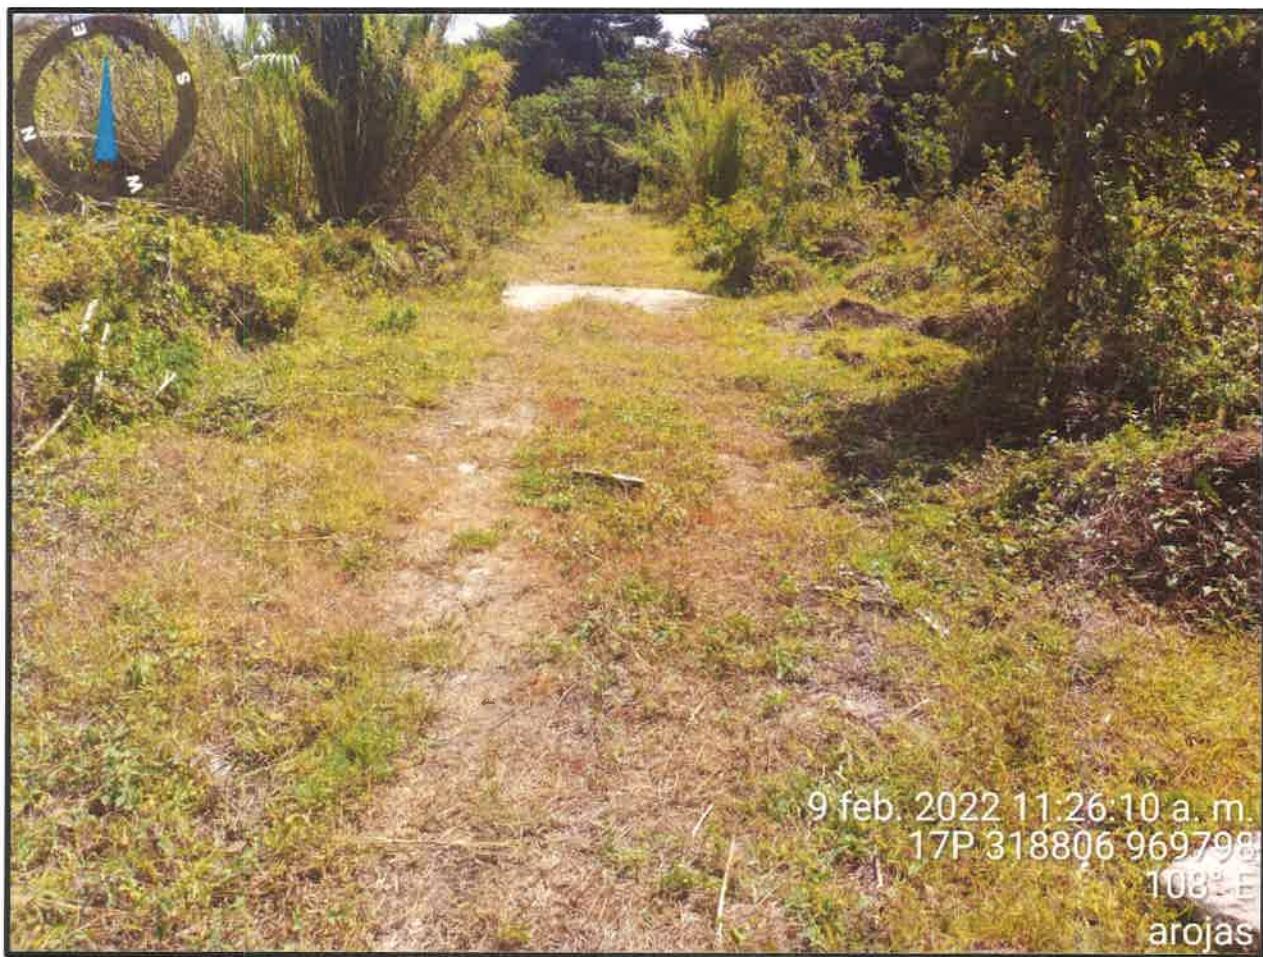
Figura 17- Vista del área destinada para la construcción de la PTAR. proyecto **RESIDENCIAL TIERRAS ALTAS**. En el fondo se observa otro paso vehicular colocado sobre un drenaje febrero 2022. Fuente: arojas

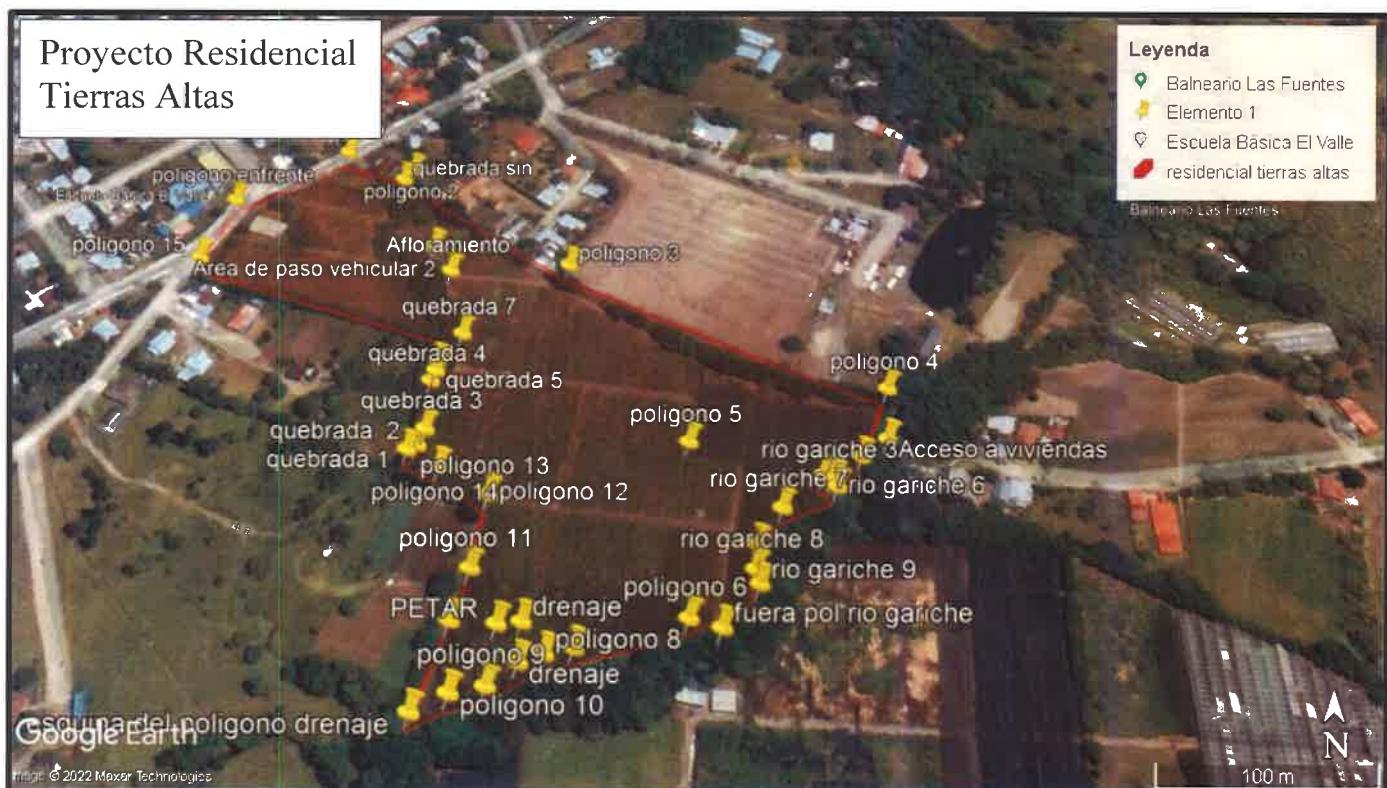
Figura 17- Vista de Google Earth del polígono conformado por los puntos tomados durante la inspección al proyecto **RESIDENCIAL TIERRAS ALTAS**. febrero 2022. Fuente: arojas

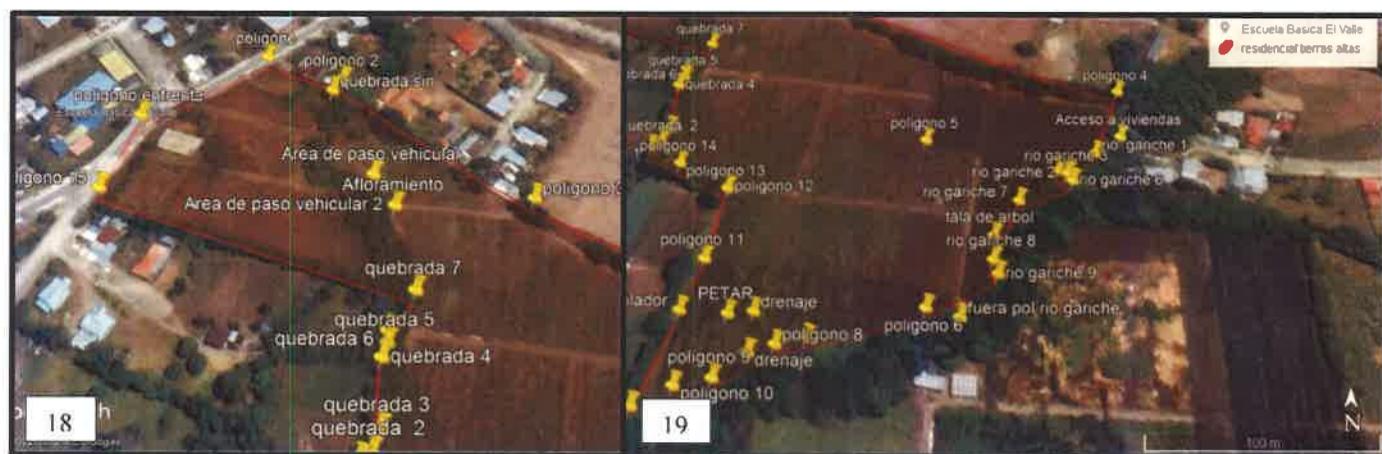
Figuras 18 y 19- Vista de Google Earth de la ubicación de los cuerpos de agua que se encuentran dentro y en colindancia con el polígono del proyecto **RESIDENCIAL TIERRAS ALTAS**. **febrero 2022. Fuente: arojas**
