LCC INGENIERÍA S.A

INFORME GEOTÉCNICO
REV. 1

INFORME GEOTÉCNICO

ESTUDIO DE SUELOS EN COSTA DEL ESTE
PROYECO S.A.

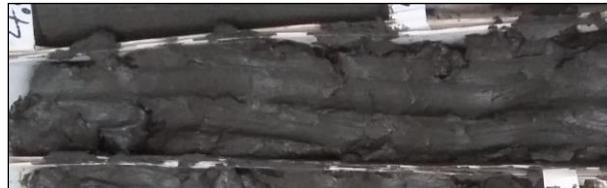
Figura 11. Arcilla Orgánica

verdoso-grisáceo y algunos fragmentos de fósiles; además se puede percibir un olor fétido.

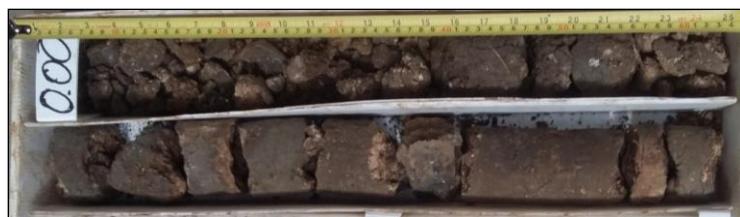
Figura 15. Relleno Antrópico, Sondeo SM-C1.

El relleno está conformado por un limo arcilloso de plasticidad media con fragmentos de roca meteorizada, aislados, subangulosos y heterométricos, de tamaño menor o igual a 4 cm, de color gris.

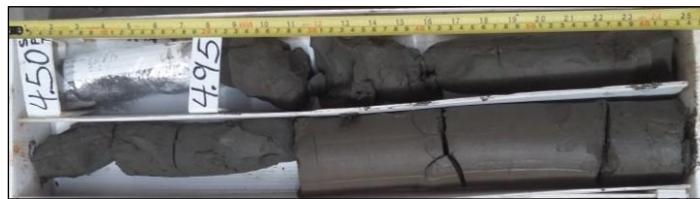
Figura 16. Arcilla Orgánica, Sondeo SM-C1.

Este estrato está conformado por una arcilla densa arenosa con grava (CH) y una arcilla densa (CH) según clasificación SUCS; de consistencia suave N_{30} del SPT = 4 a muy suave N_{30} del SPT = 1, con índices de plasticidad IP de 34 a 60 lo cual equivale a plasticidades altas con alto contenido de humedad natural (50% a 64%). Este estrato presenta restos fósiles fragmentados y olor fétido.

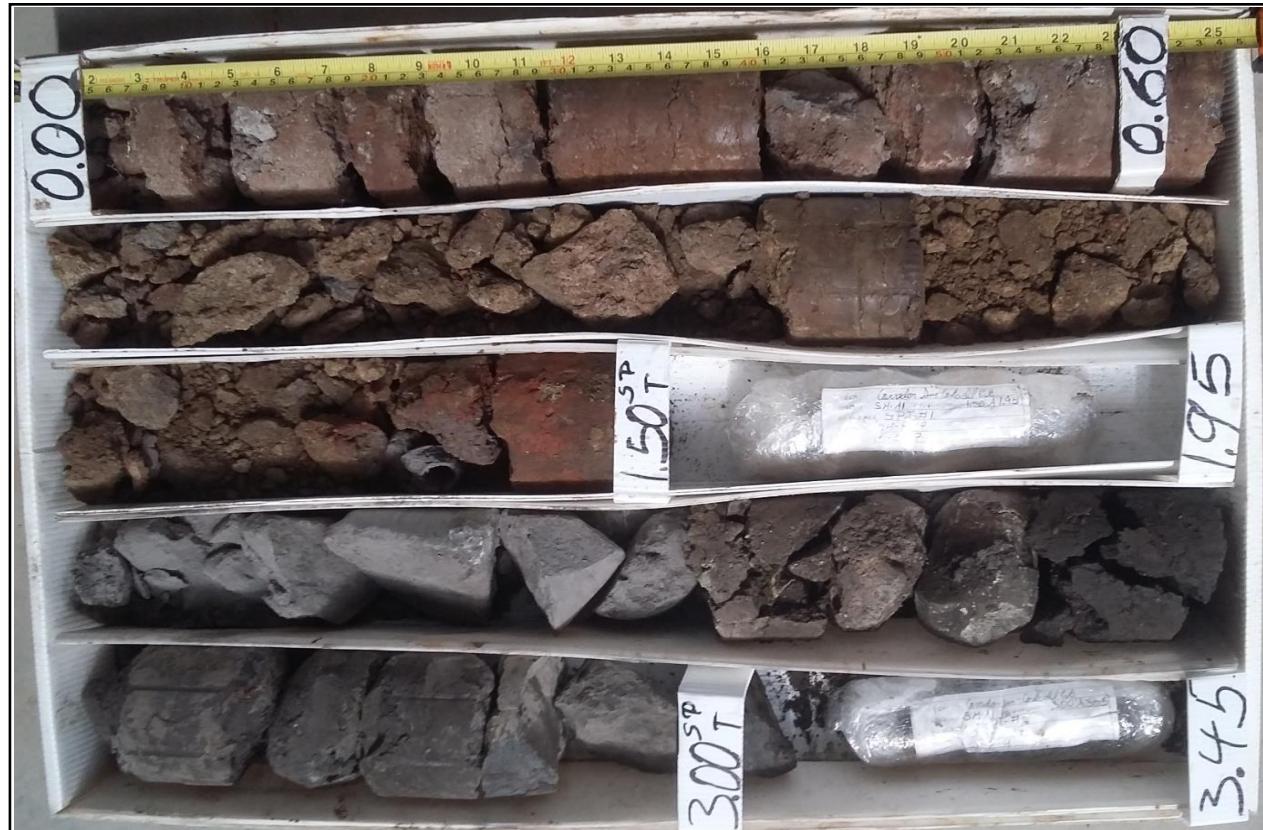
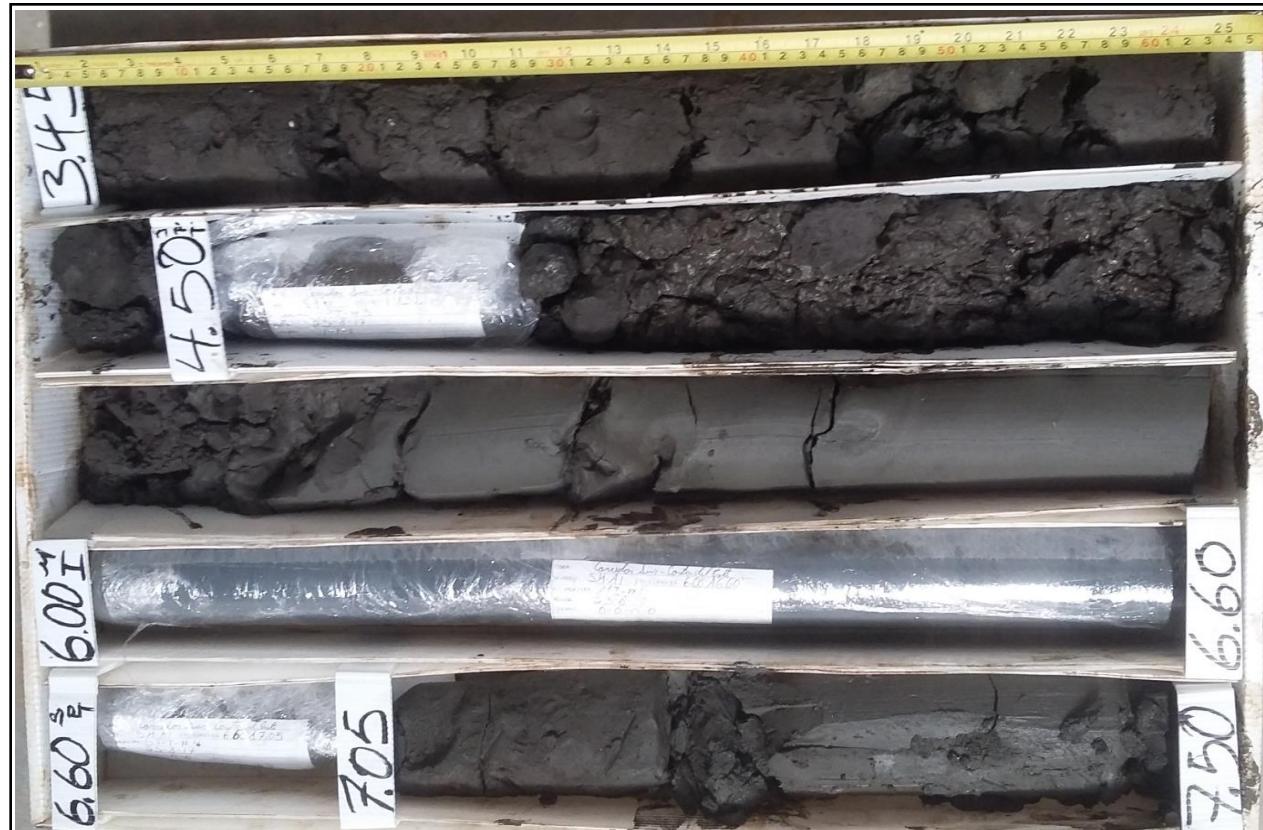
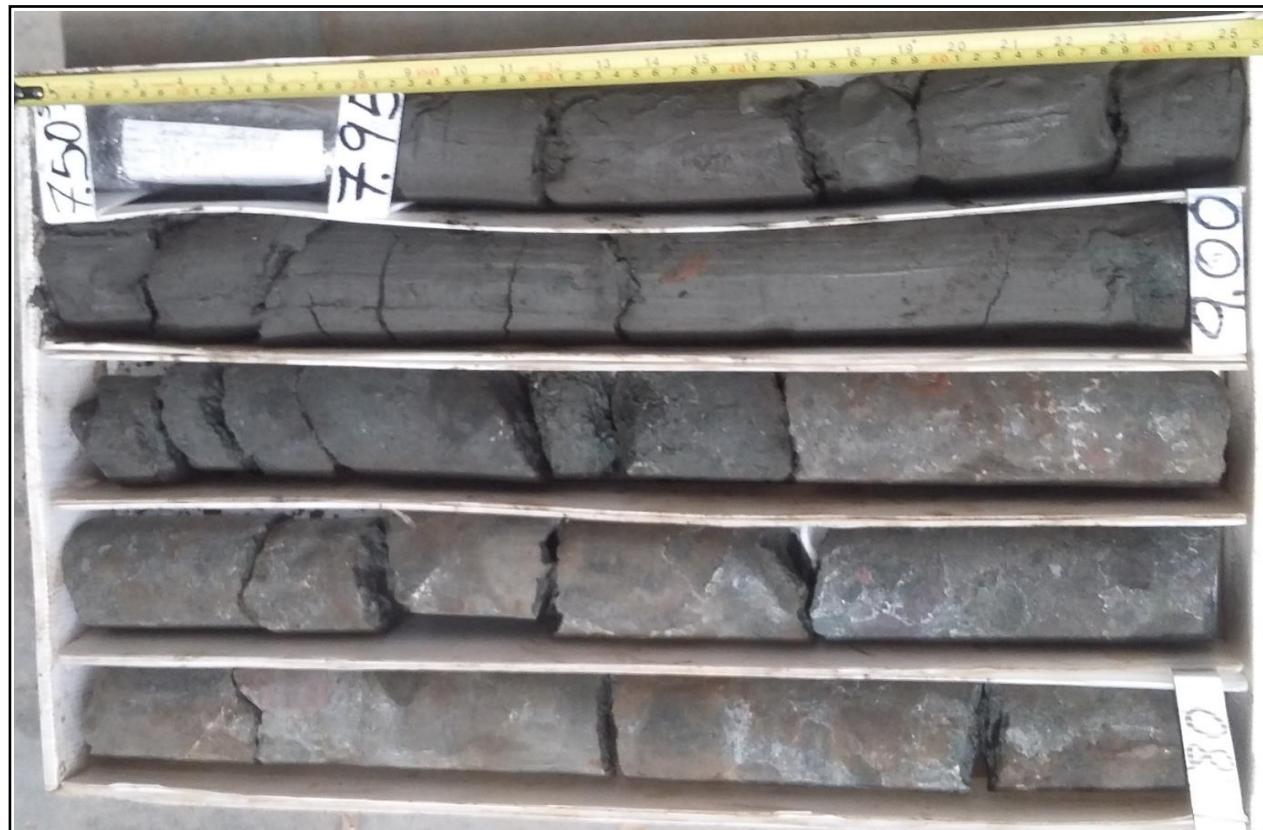
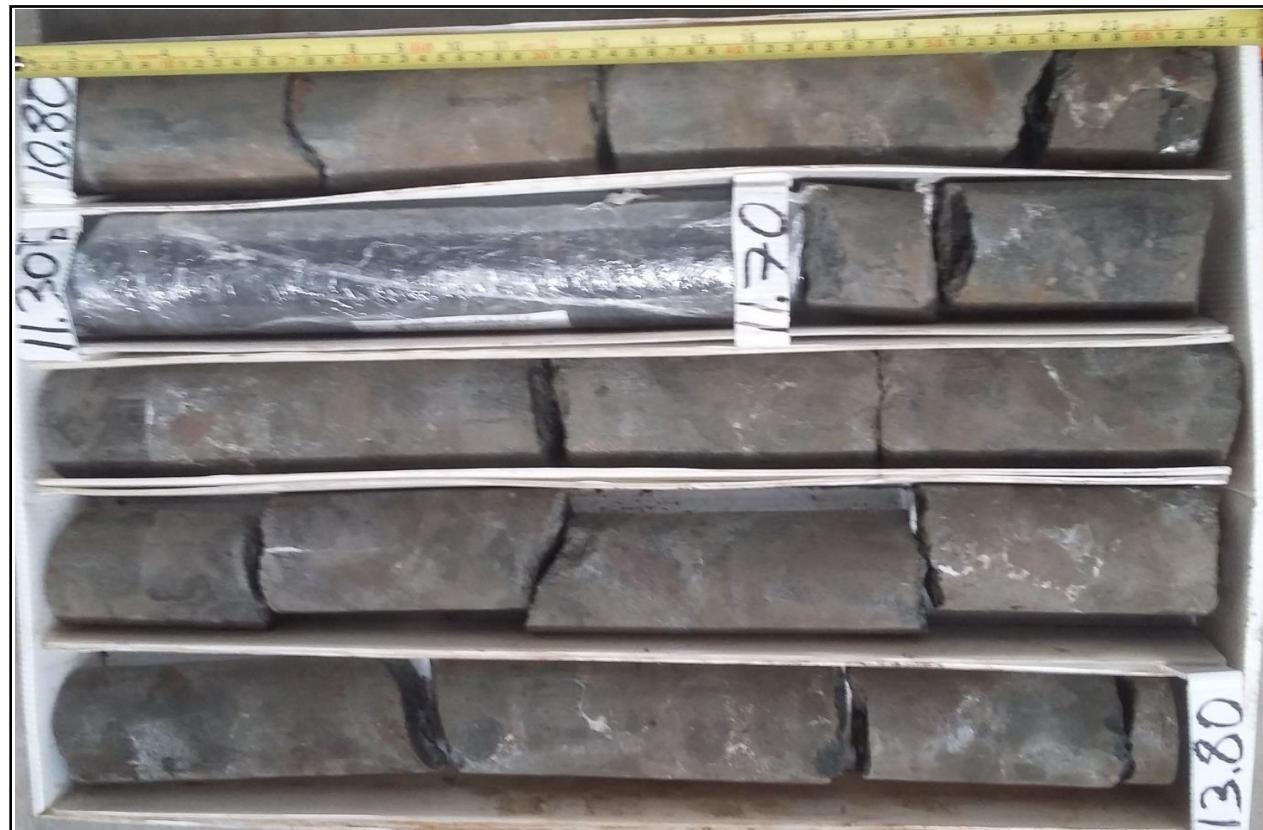
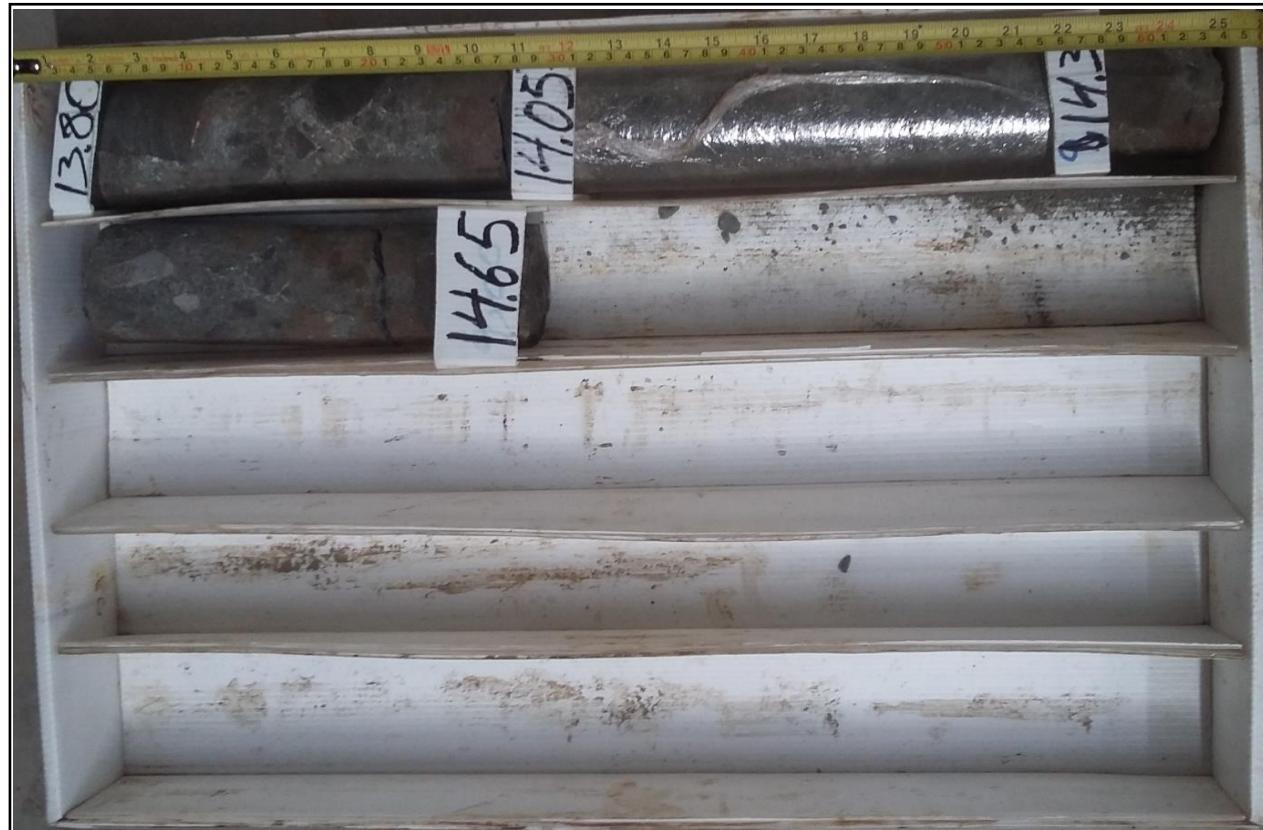
PROYECTO:	ESTUDIO DE SUELO EN COSTA DEL ESTE	SONDEO:	SM-C1
CLIENTE:	PROYECO S.A	SONDISTA:	G. RODRIGUEZ
CÓDIGO	063/533	NIVEL FREATICO:	3.00 M
FECHA:	25/08/2017	COORDENADAS:	E: 668440 N: 997993
EQUIPO:	ROLATEC 40	SISTM:	WGS-84

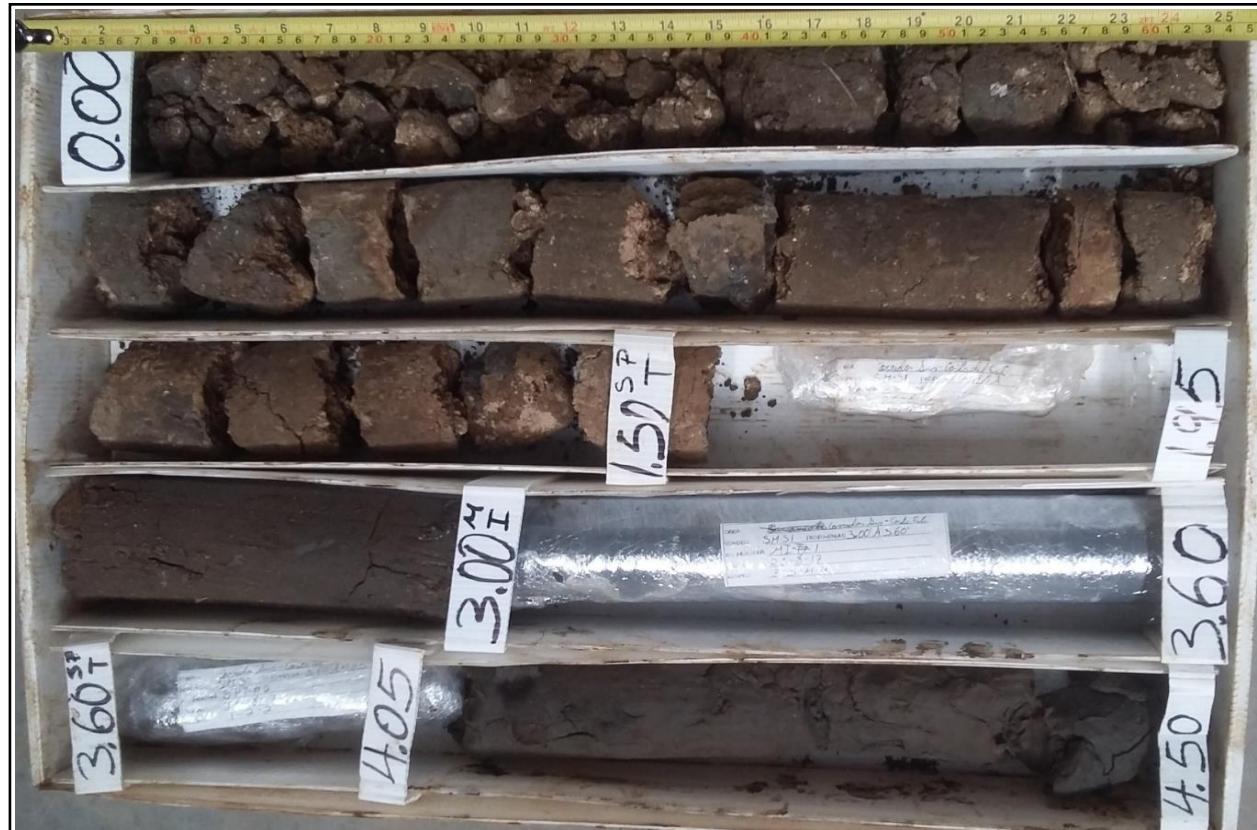
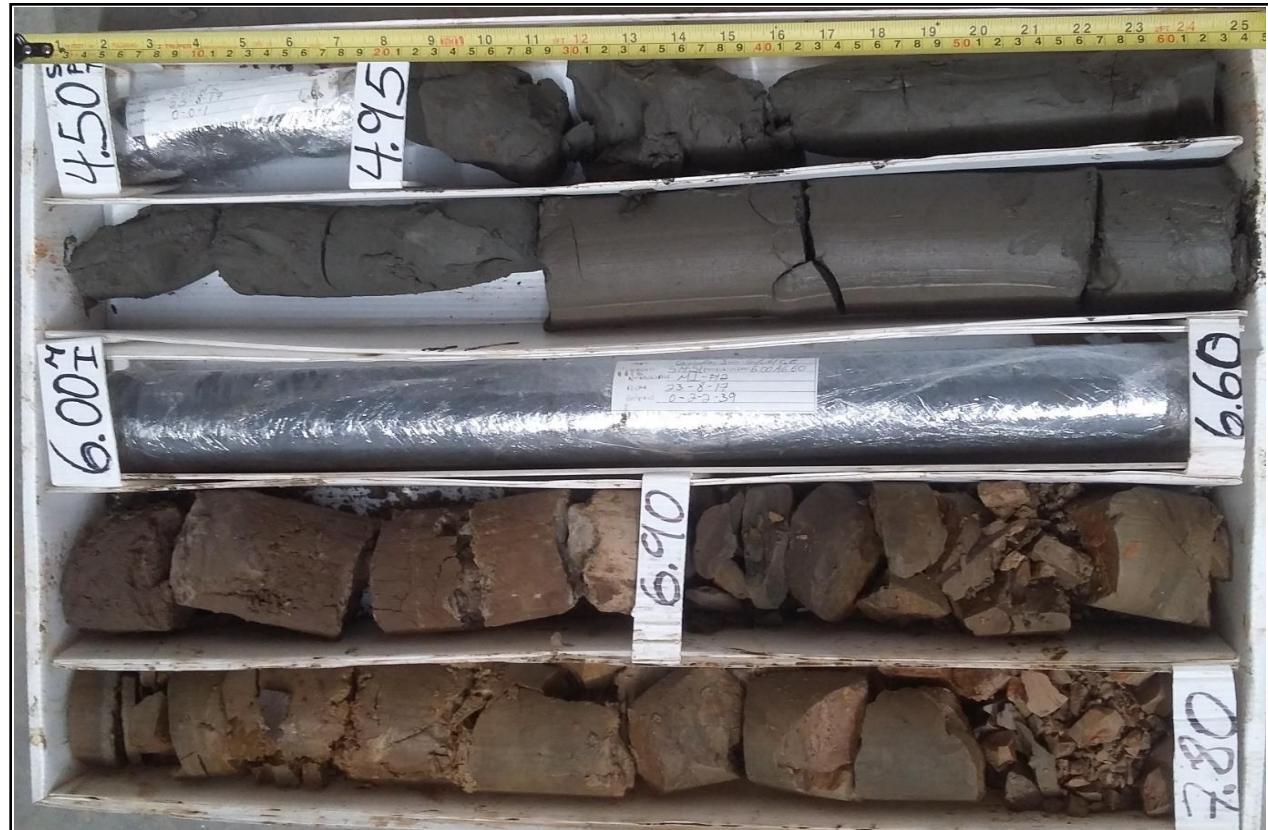
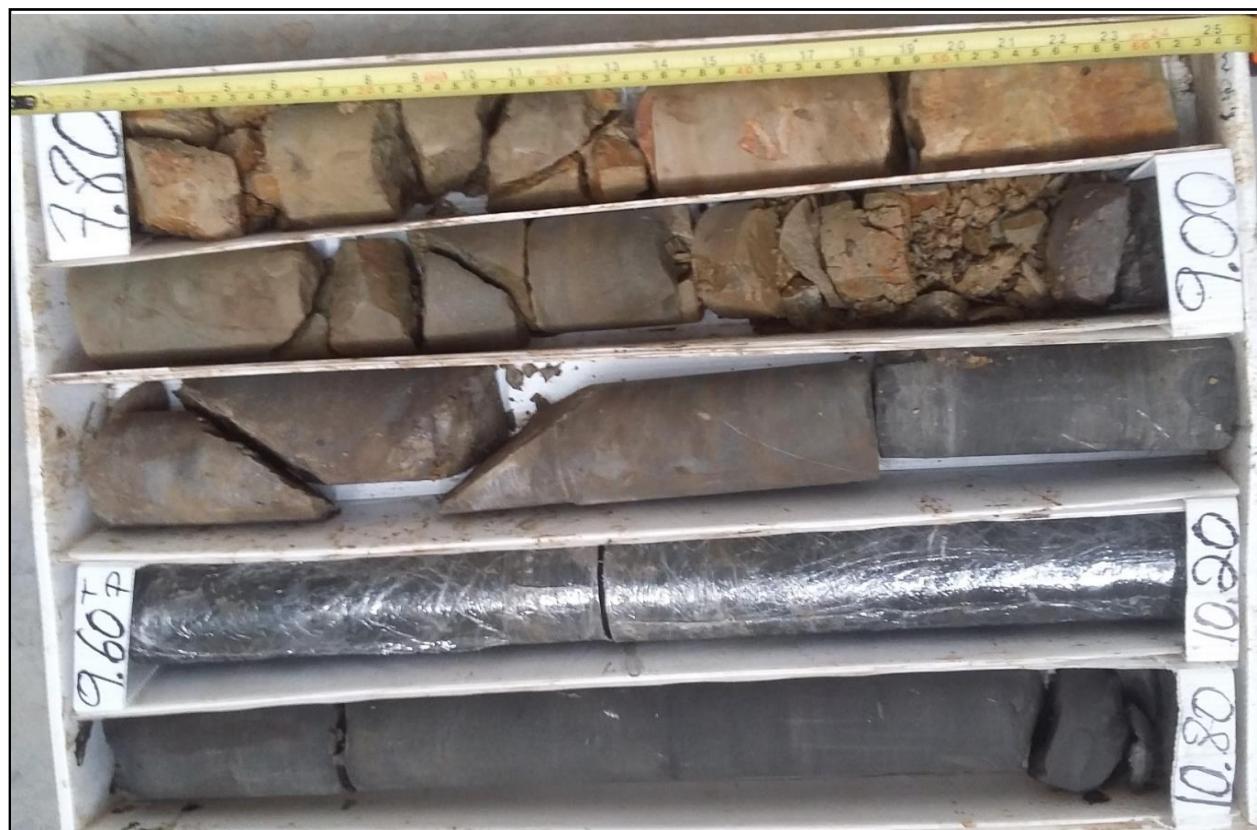
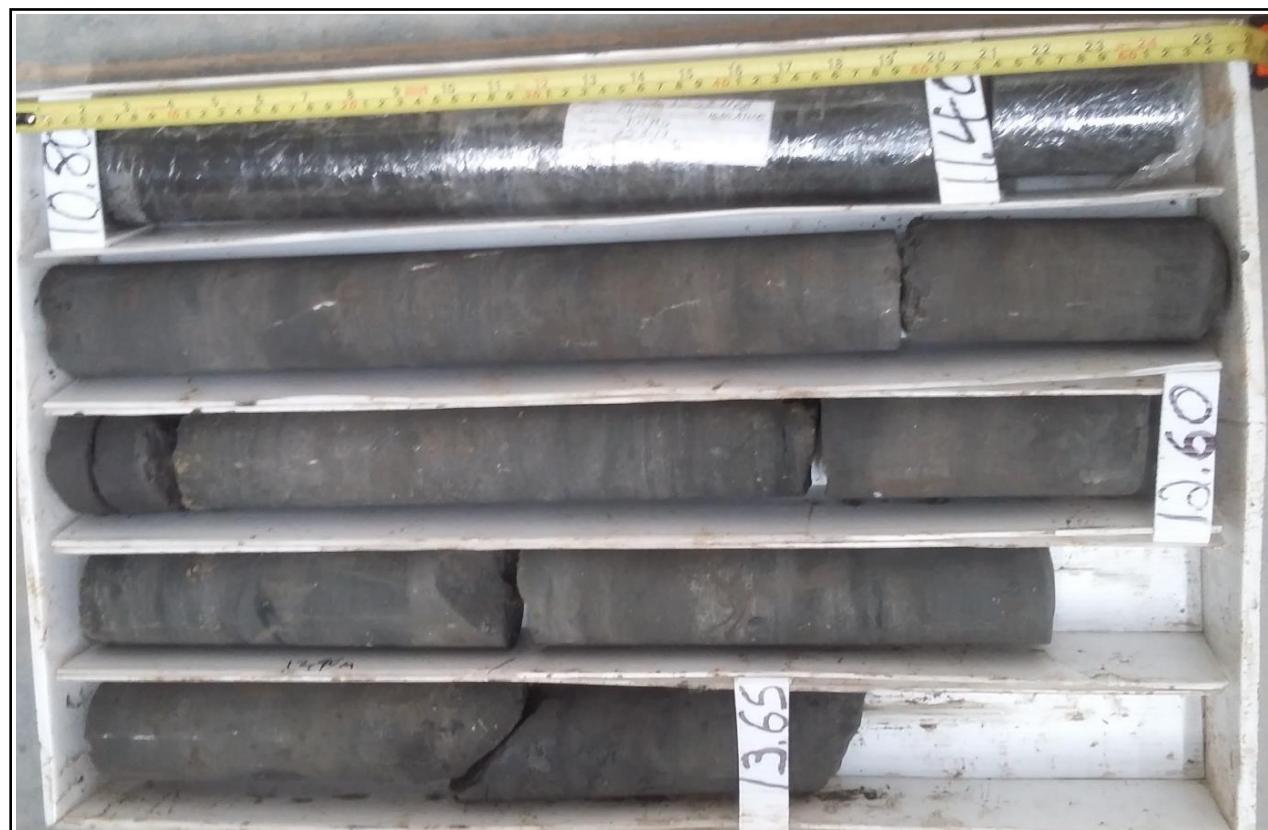
PROYECTO:	ESTUDIO DE SUELO EN COSTA DEL ESTE	SONDEO:	SM-S1
CLIENTE:	PROYECO S.A	SONDISTA:	D. ESPINOZA
CÓDIGO	063/533	NIVEL FREATICO:	2.00 M
FECHA:	05/09/2017	COORDENADAS:	E: 667106 N: 995962
EQUIPO:	ROLATEC 40	SISTM:	WGS-84
			COTA:

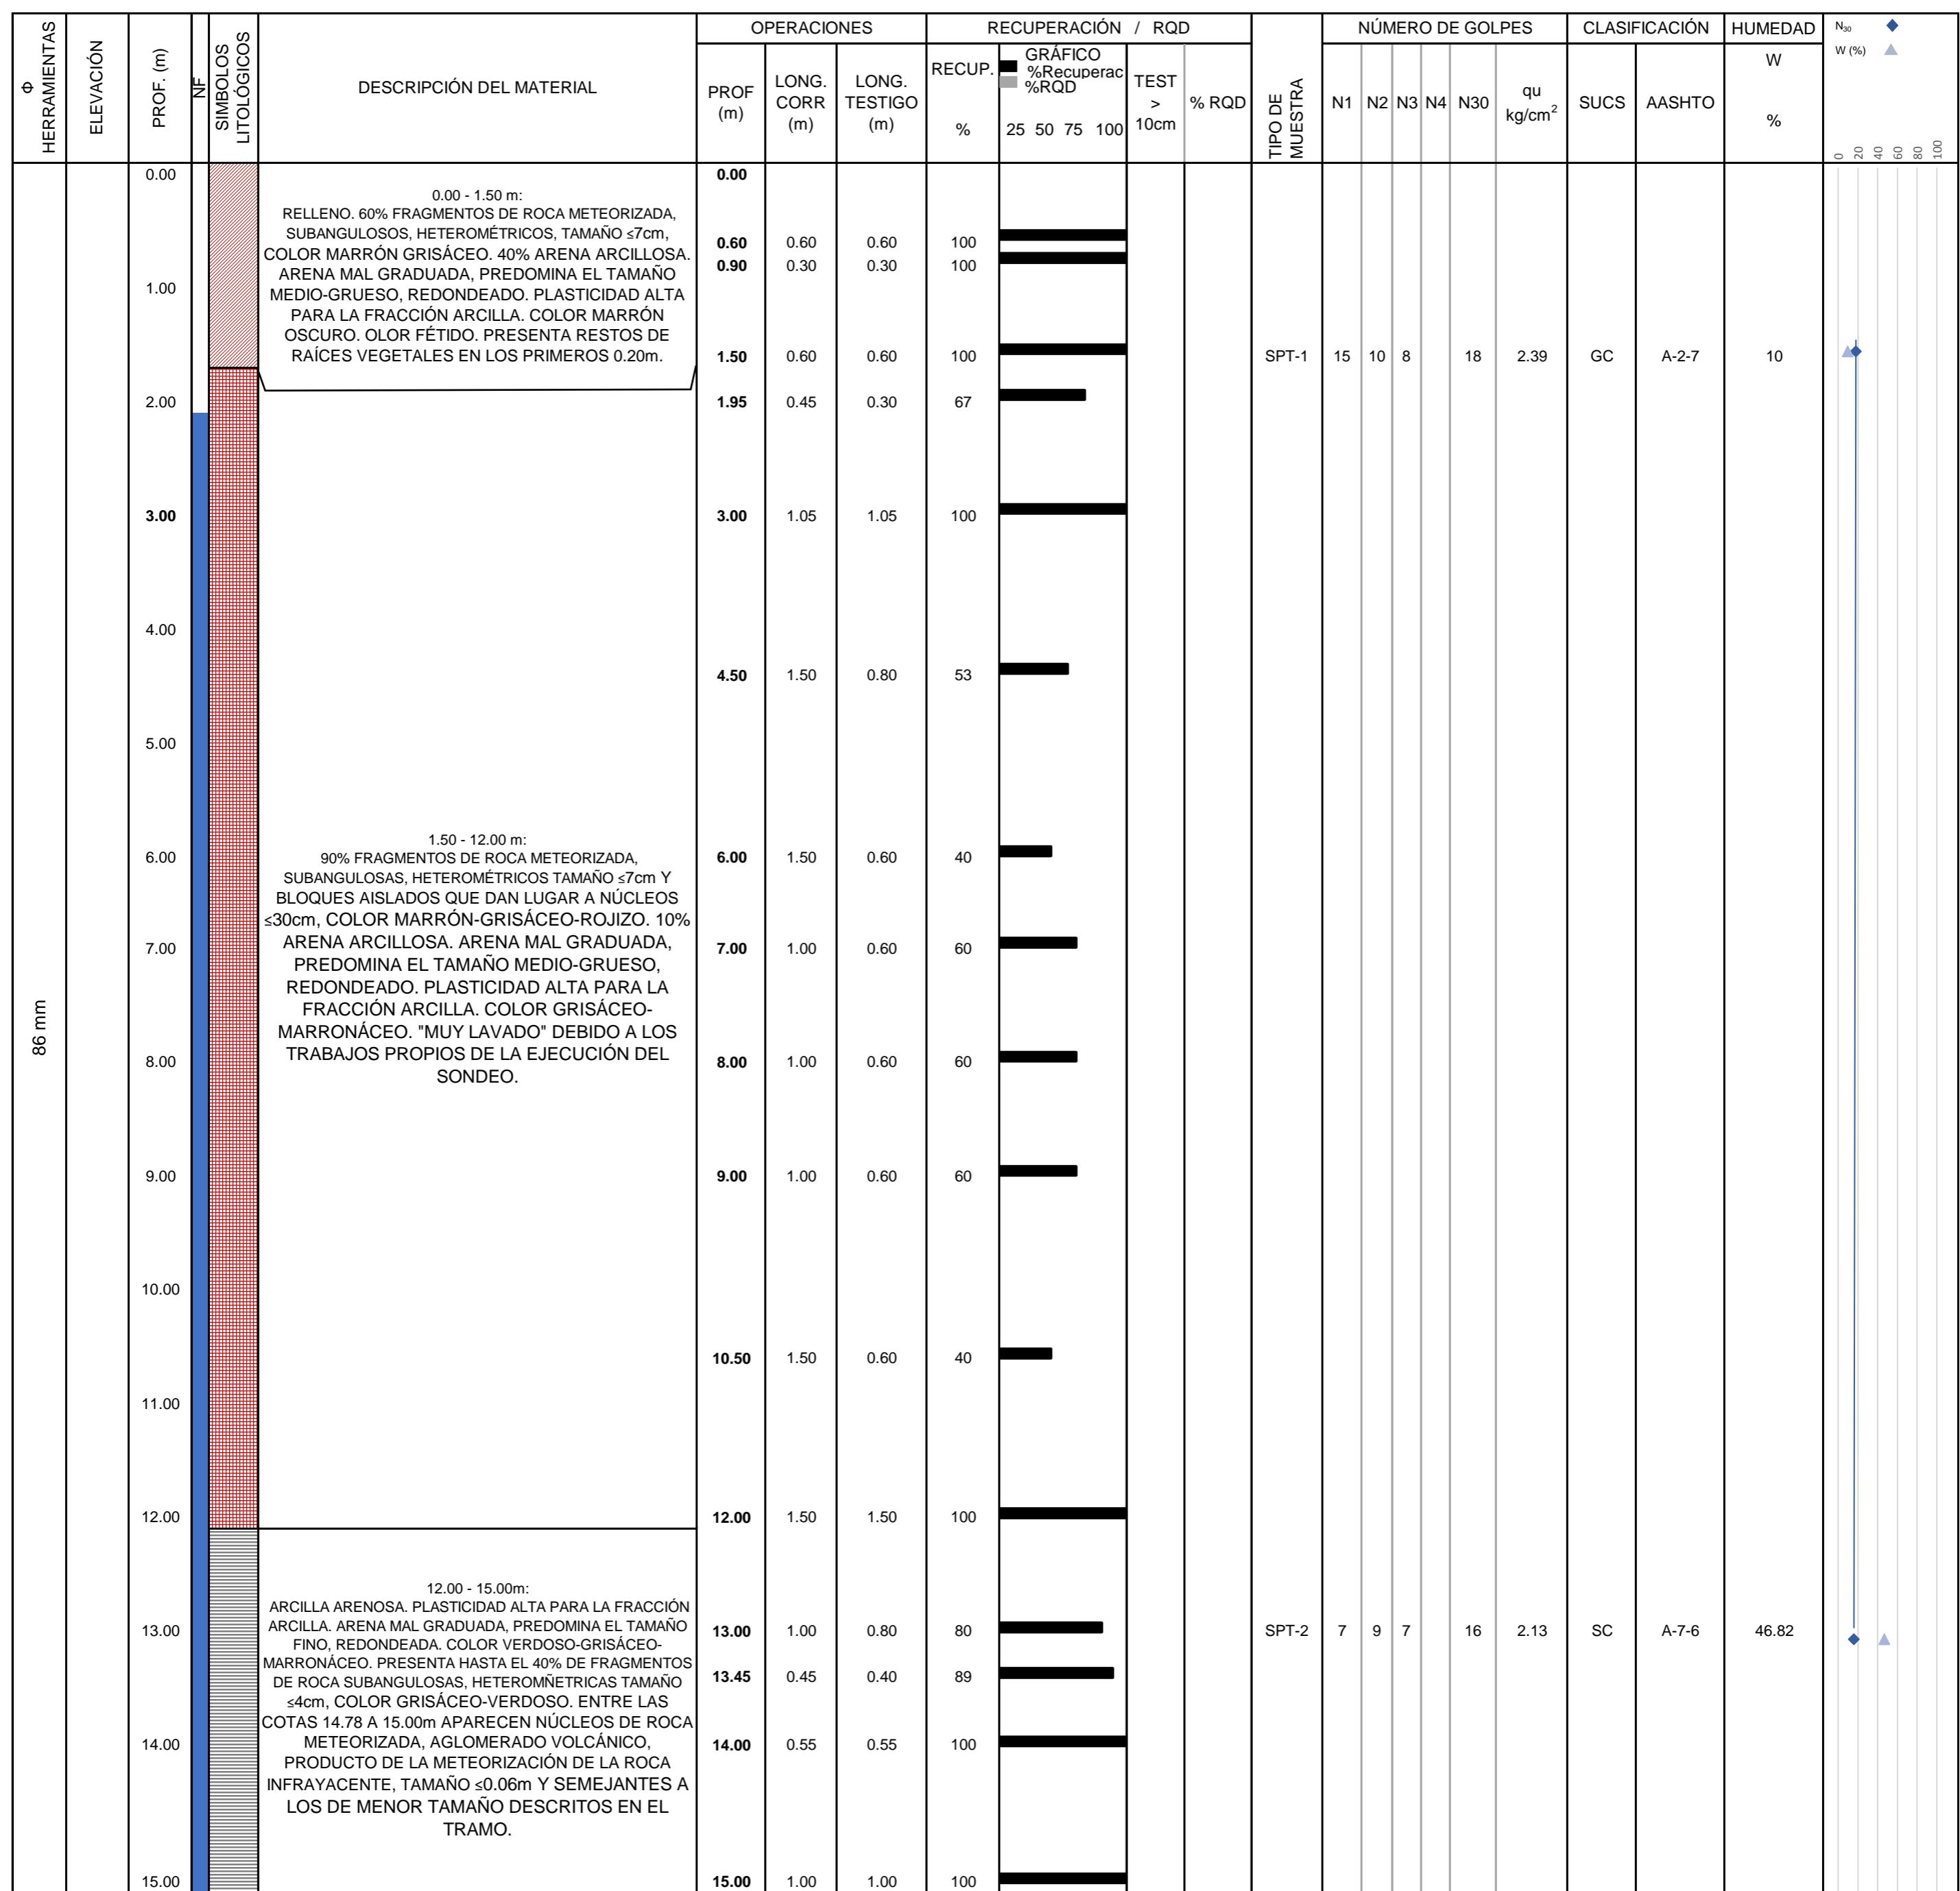
17.00	17.00		AUNQUE LA MODA SON ≤5cm, COLOR GRISÁCEO-VERDOSO- ROJIZO. ESTRUCTURA MASIVA. MATRIZ ARENOSA-TOBÁCEA. APARECEN FRACTURAS IRREGULARES, ESCALONADAS (10°, 60°, 80°); CON SUPERFICIES RUGOSAS A MUY RUGOSAS, ABIERTAS HASTA 2mm Y CERRADAS, RELLENAS DE CALCITA, CON UN ESPACIAMIENTO DE 0.02 A 1.50m. SE PUEDE OBSERVAR UNA PRIORIDAD IRREGULAR, AISLADAS O COMUNICADA MEDIANAMENTE FISURAS, TAMAÑO ≤3cm, RELLENA DE CUARZO, CLORITA. PUEDE SEGUITR LA FORMA DE LOS CLASTOS. NO REACCIONA AL ÁCIDO CLORHIDRICO. MINERALIZACIONES PRESENTES: CUARZO, CLORITA, PLAGIOCLASAS, MAGNETITA, HEMATITA, CALCITA.	18.00	1.50	1.50	100		1.33	89											*198.95

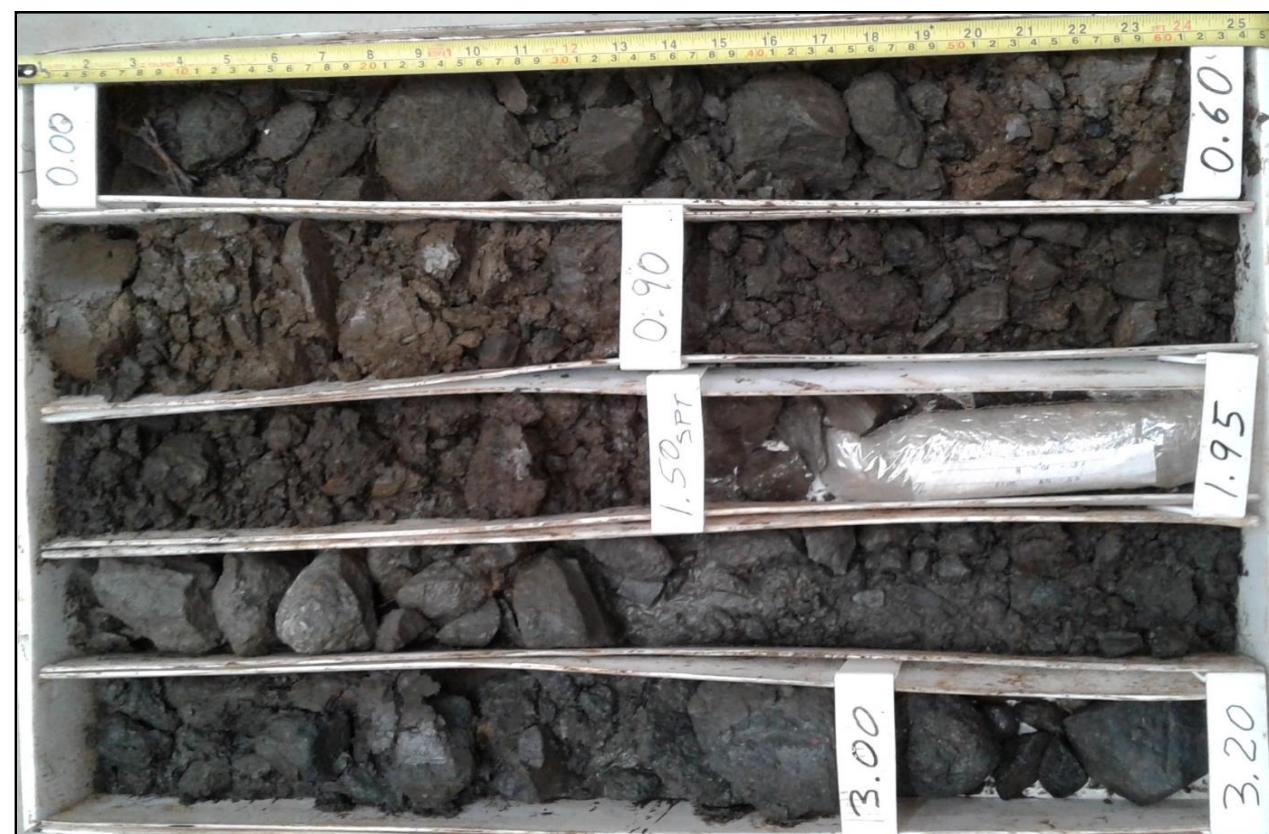
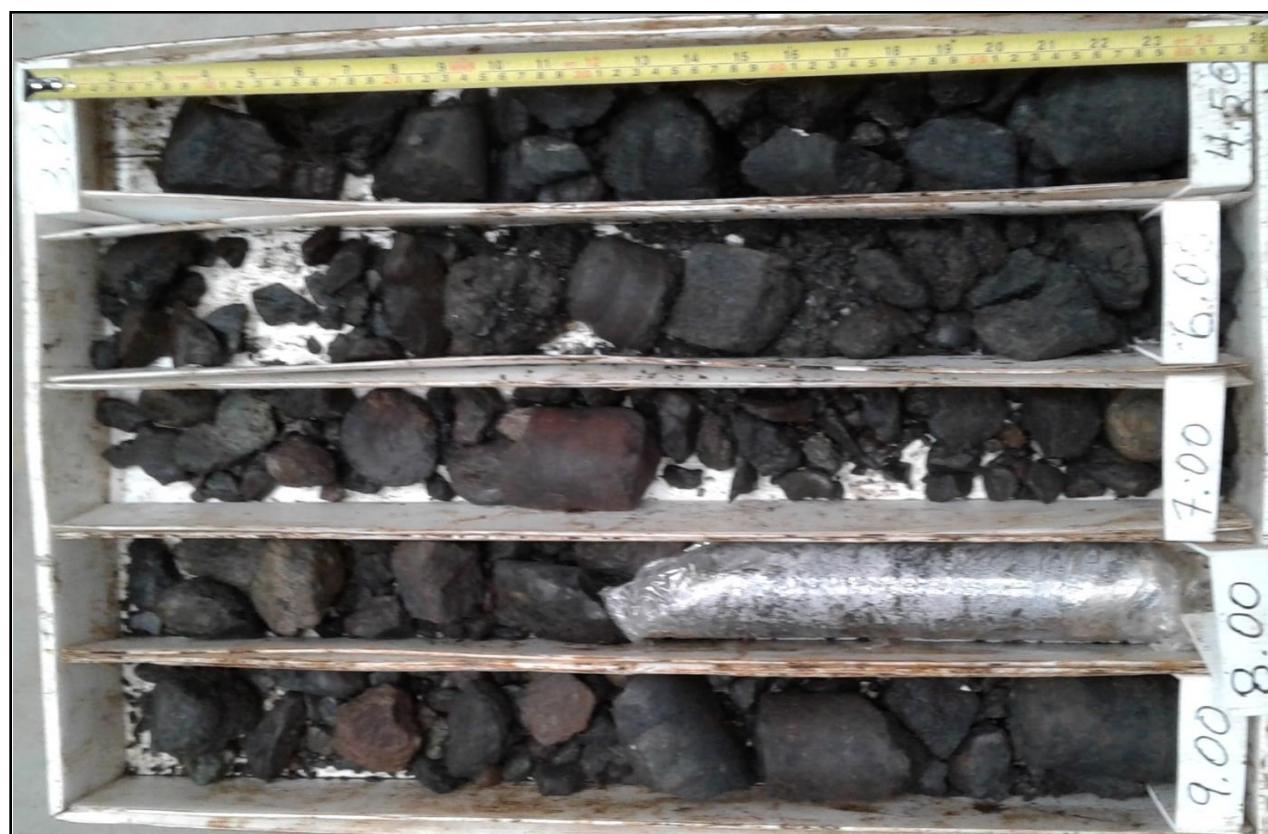
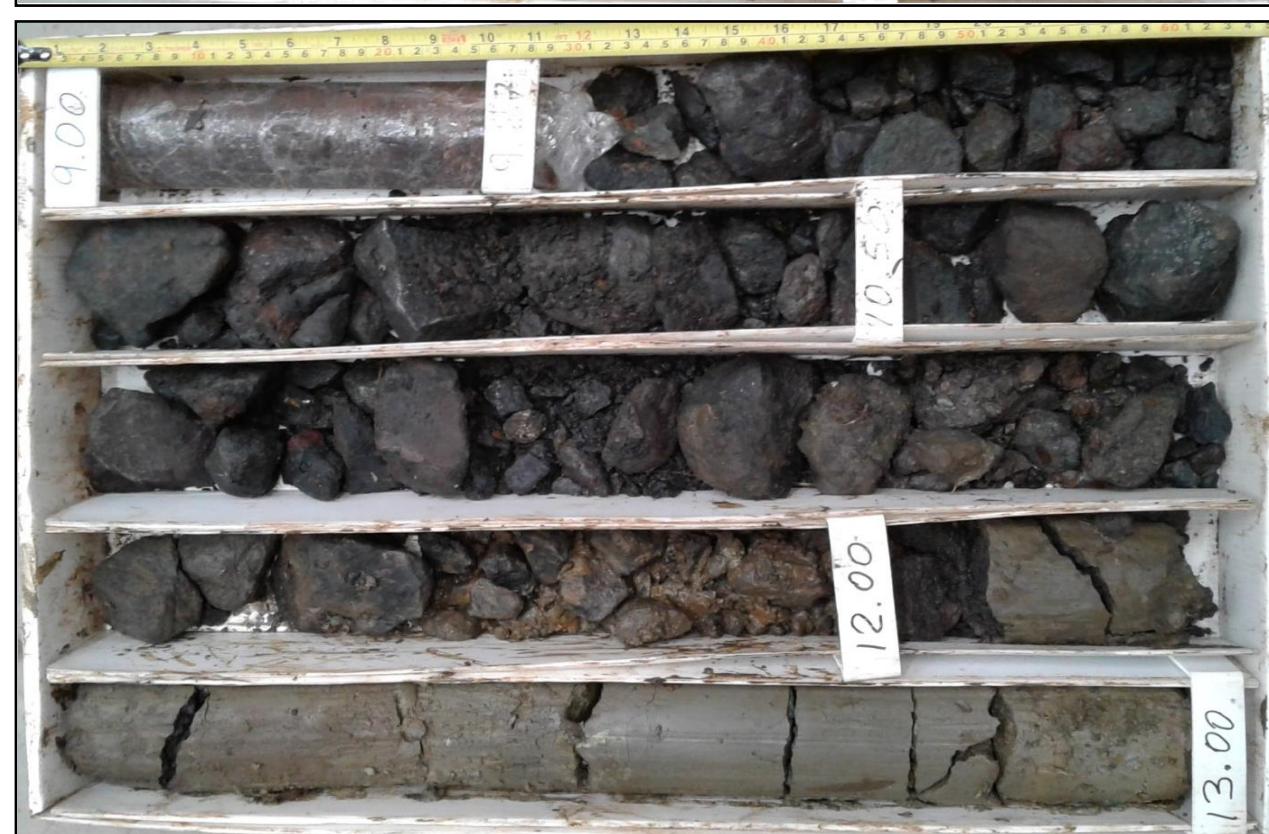
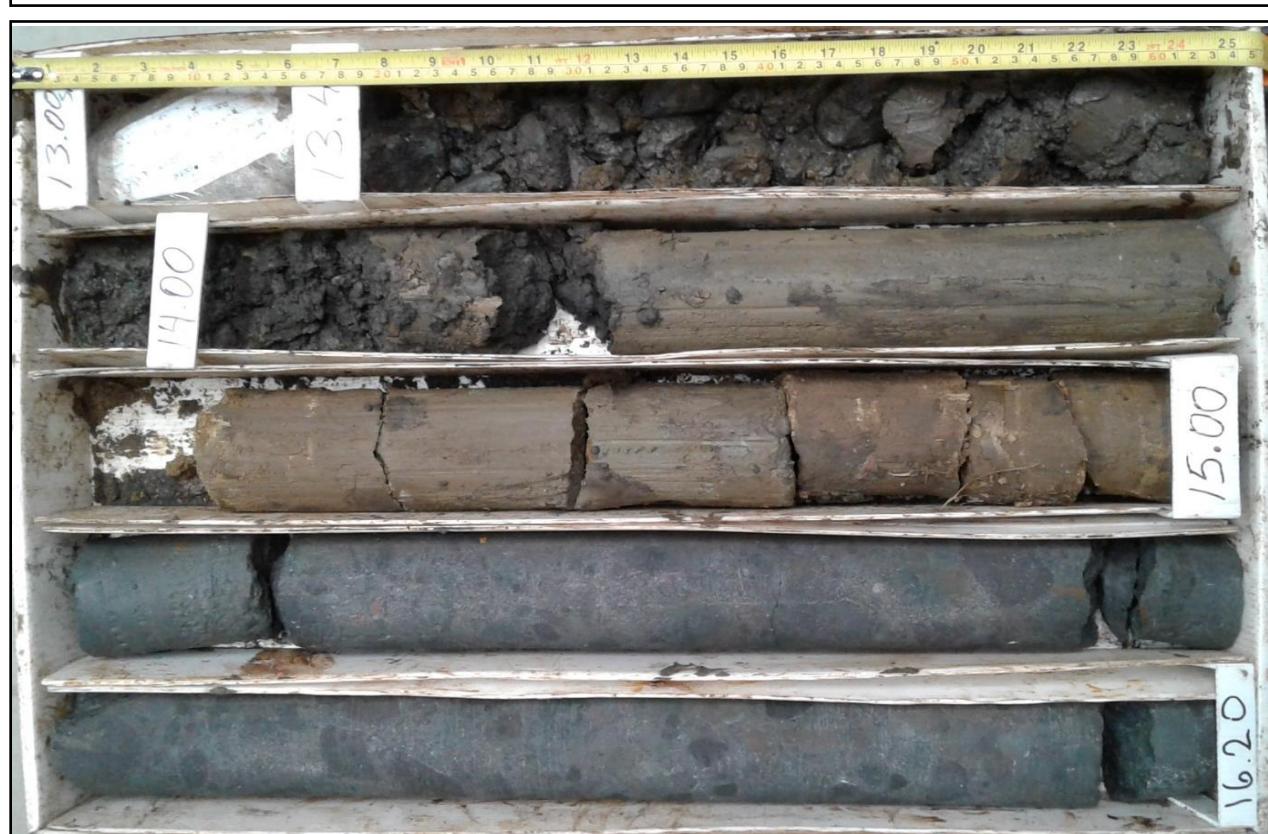
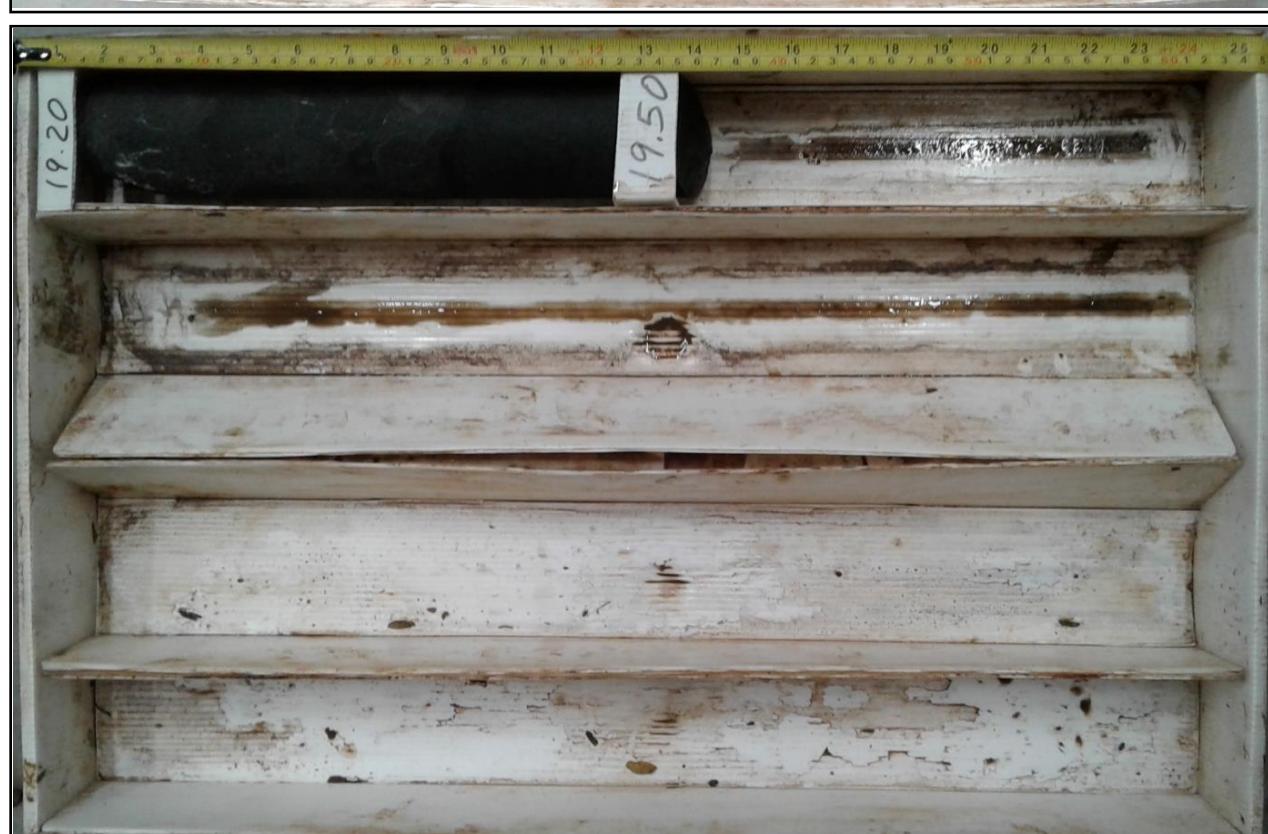
PROYECTO:	ESTUDIO DE SUELO EN COSTA DEL ESTE	SONDEO:	SM-S2
CLIENTE:	PROYECO S.A	SONDISTA:	D. ESPINOZA
CÓDIGO	063/533	NIVEL FREATICO:	1.95 M
FECHA:	06/09/2017	COORDENADAS:	E: 667127 N: 995986
EQUIPO:	ROLATEC 40	SISTM:	WGS-84
