LCC INGENIERÍA S.A

INFORME GEOTÉCNICO
REV. 1

INFORME GEOTÉCNICO

ESTUDIO DE SUELOS EN COSTA DEL ESTE
PROYECO S.A.

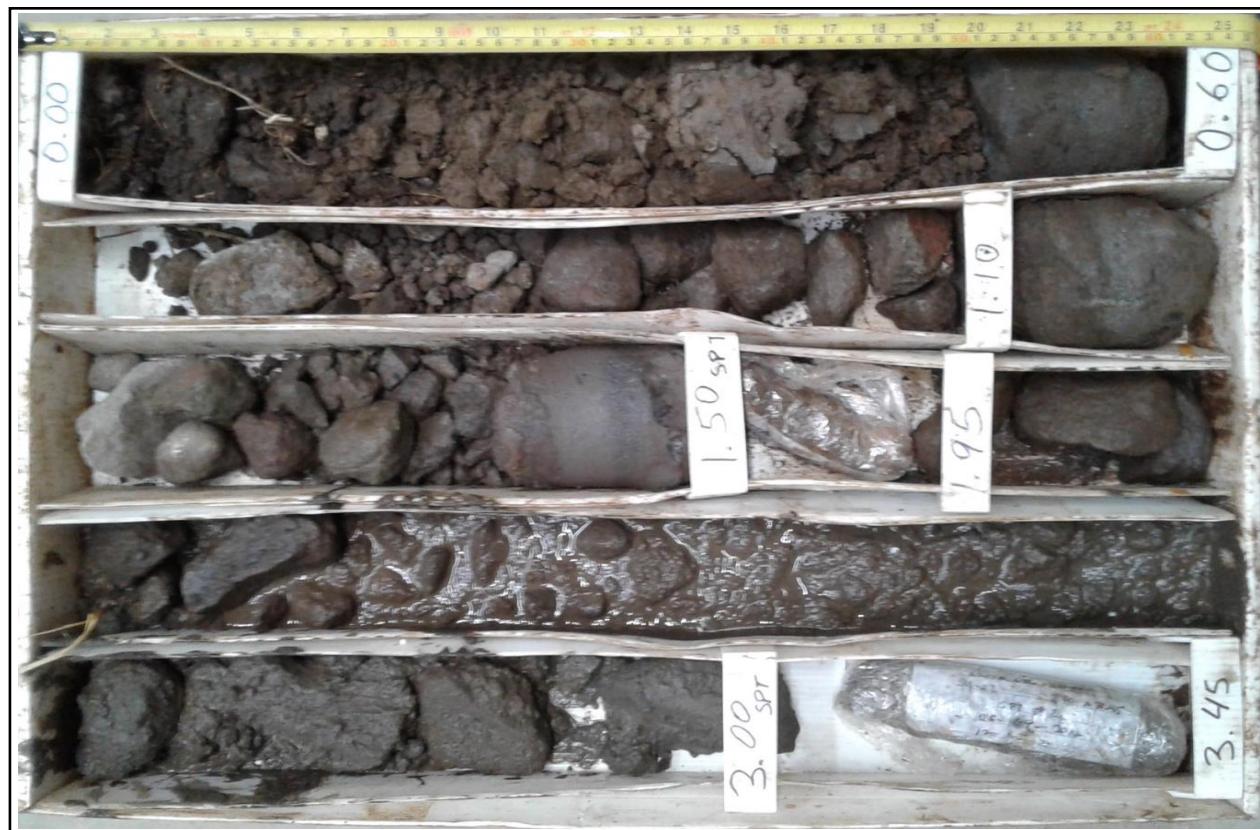
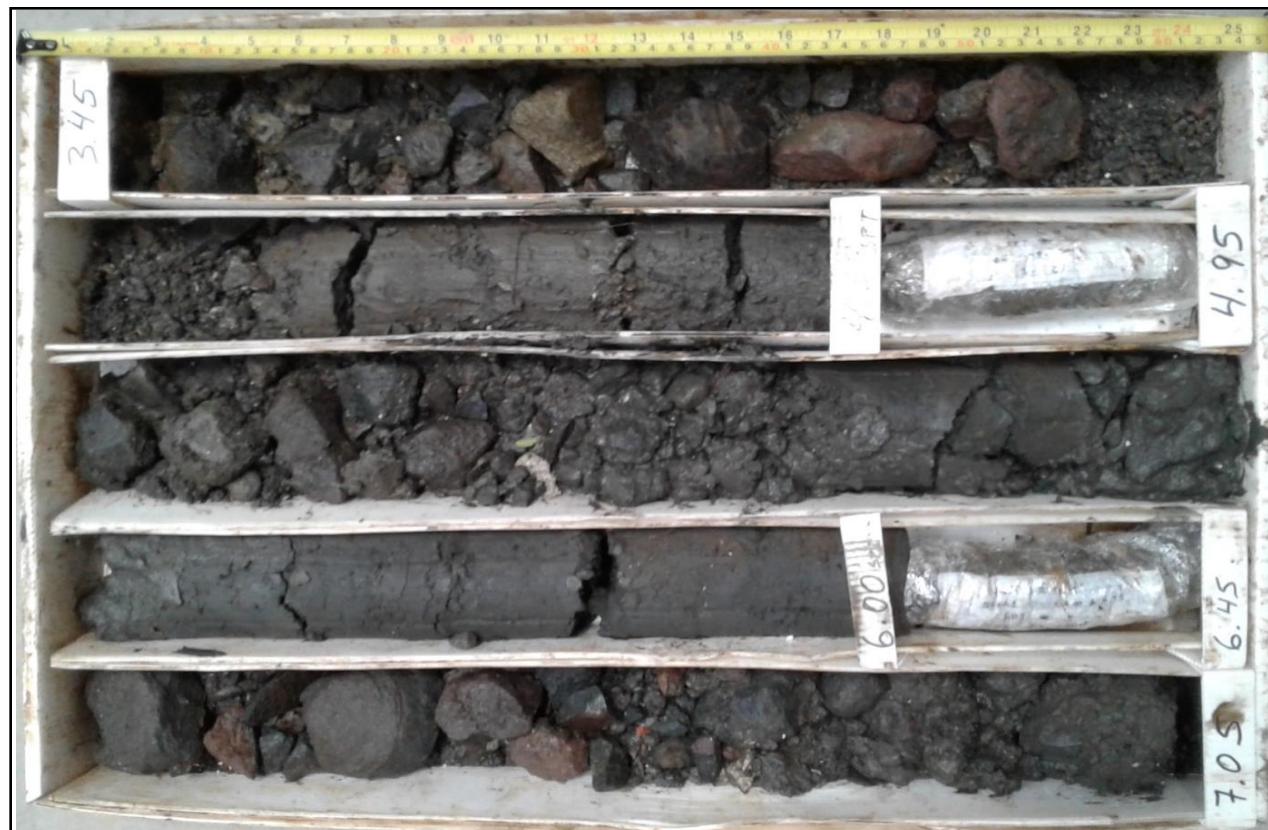
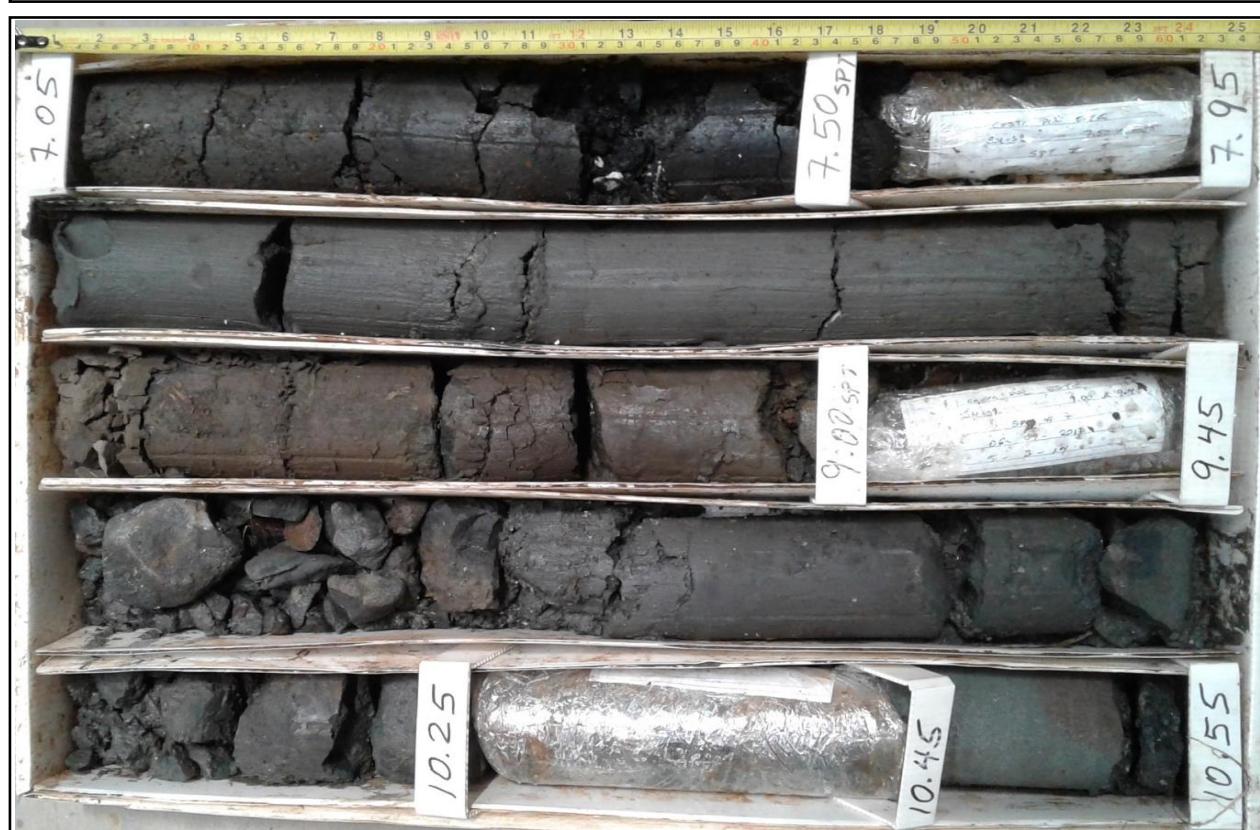
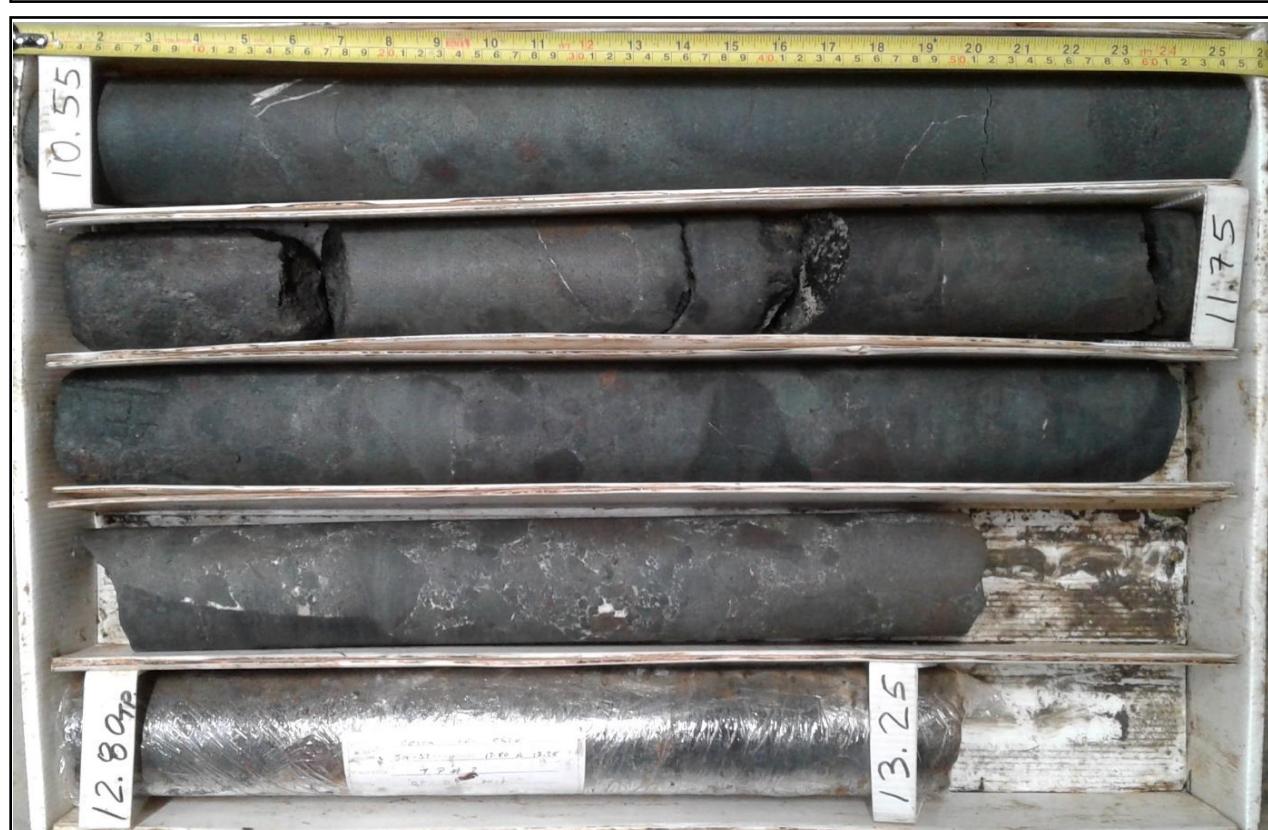
PROYECTO:	ESTUDIO DE SUELO EN COSTA DEL ESTE	SONDEO:	SM-S3
CLIENTE:	PROYECO S.A	SONDISTA:	G. RODRIGUEZ
CÓDIGO	063/533	NIVEL FREATICO:	3.00 M
FECHA:	22/08/2017	COORDENADAS:	E: 667150 N: 996038
EQUIPO:	ROLATEC 40	SISTM:	WGS-84

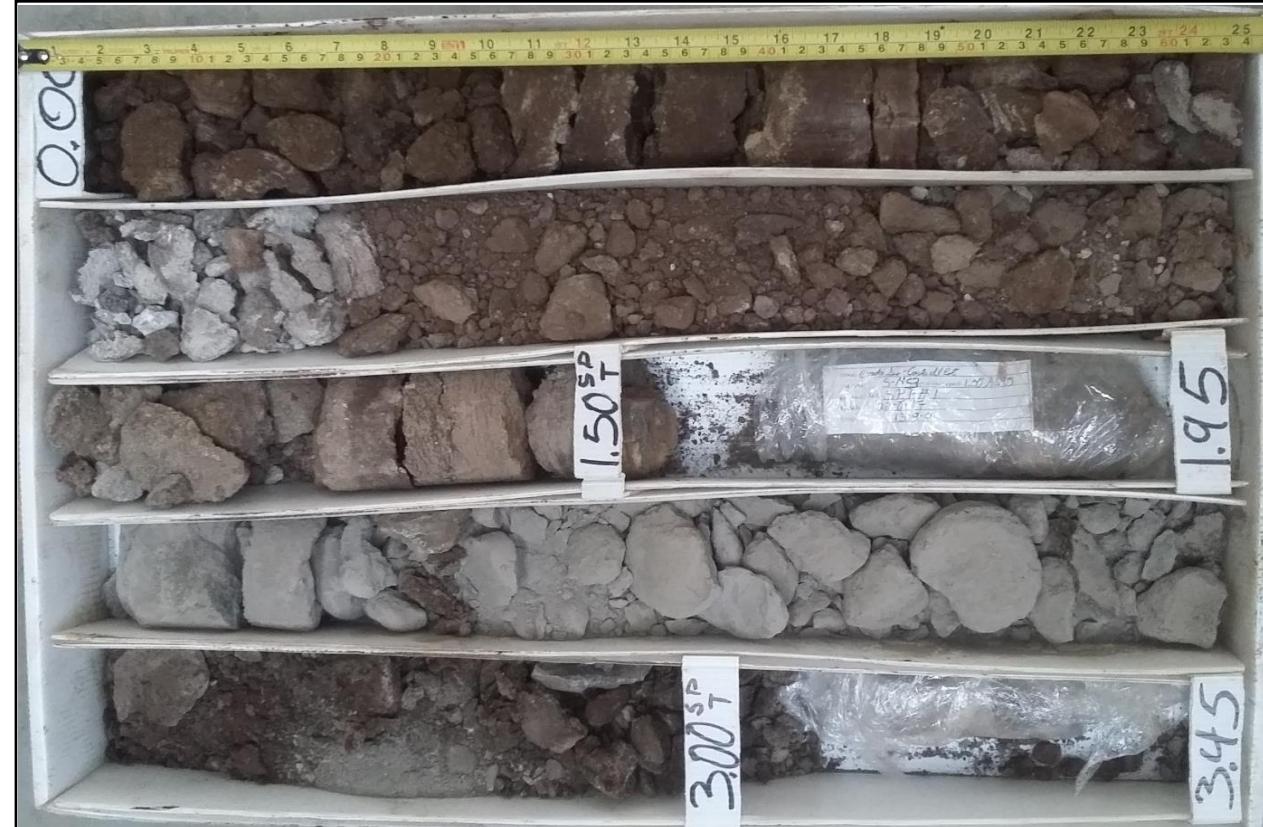
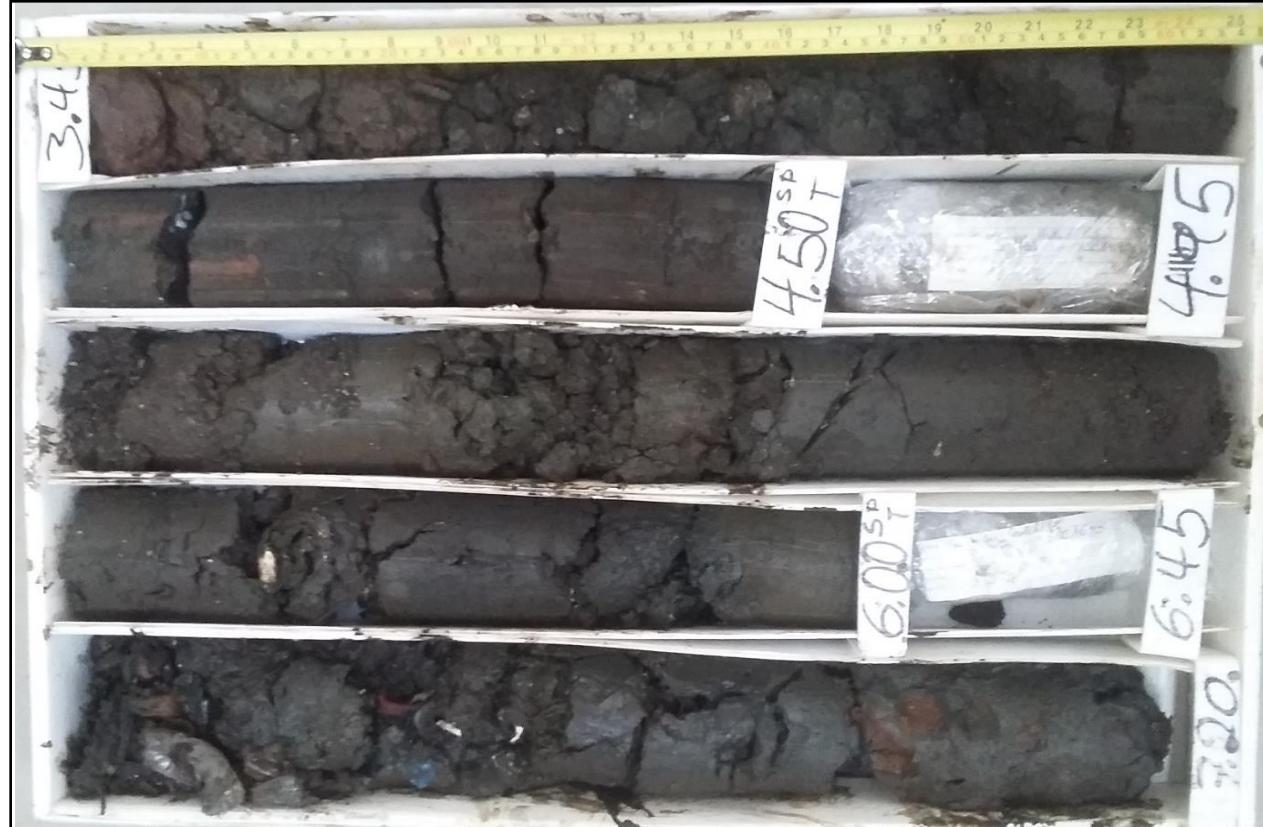
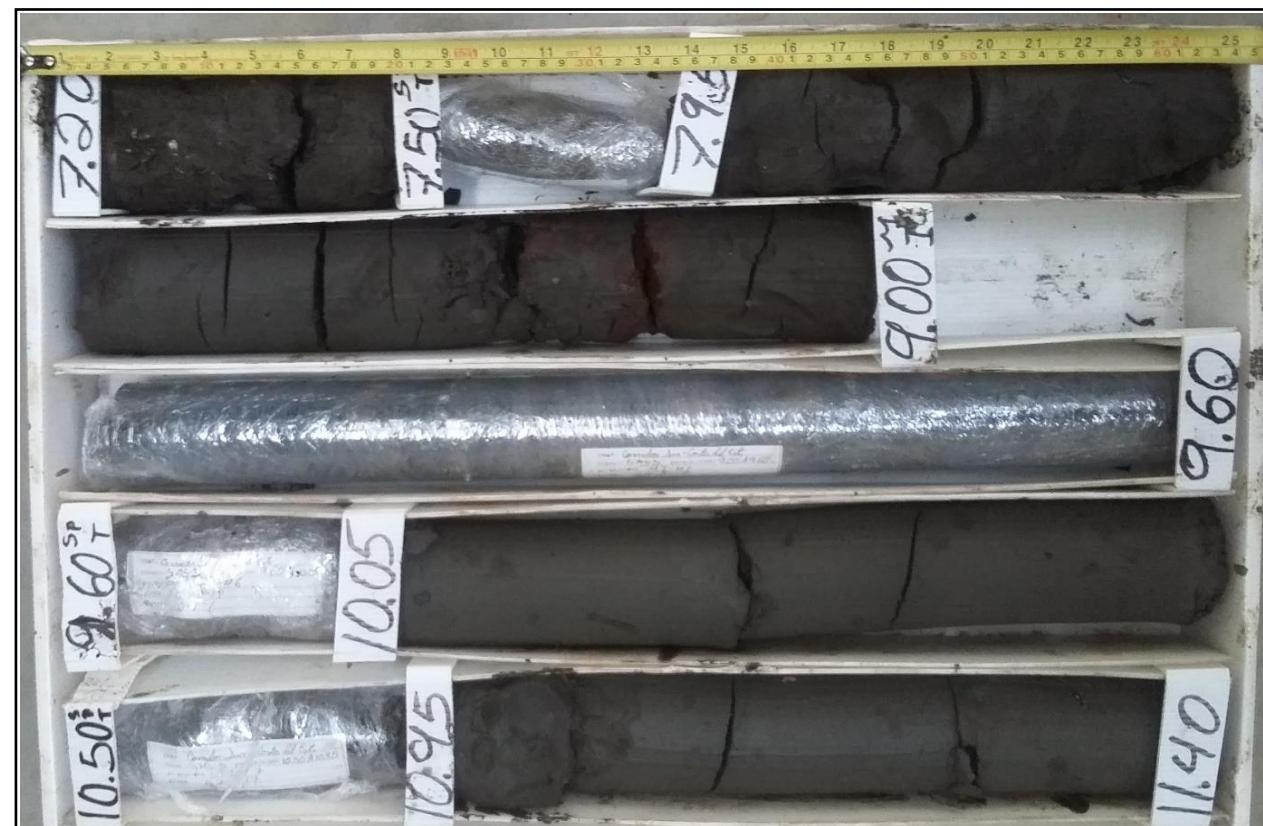
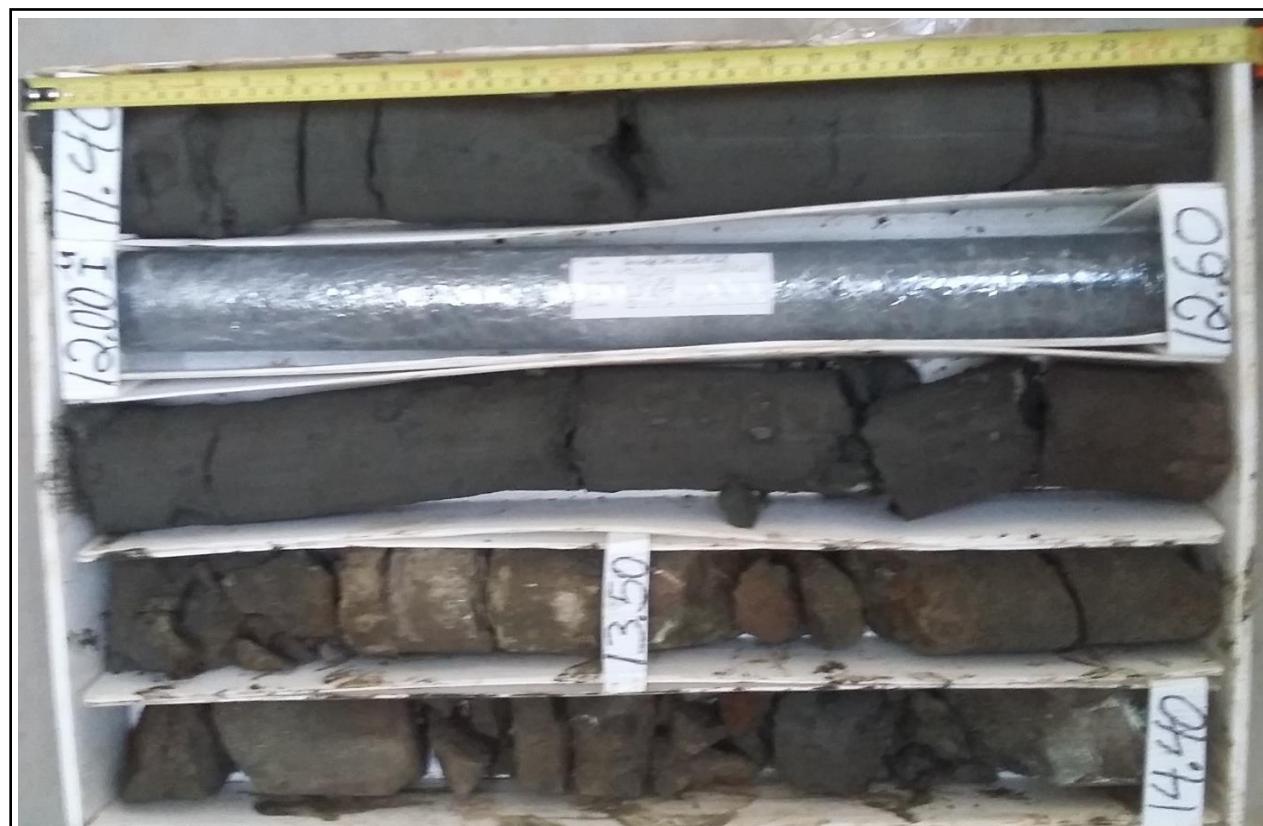
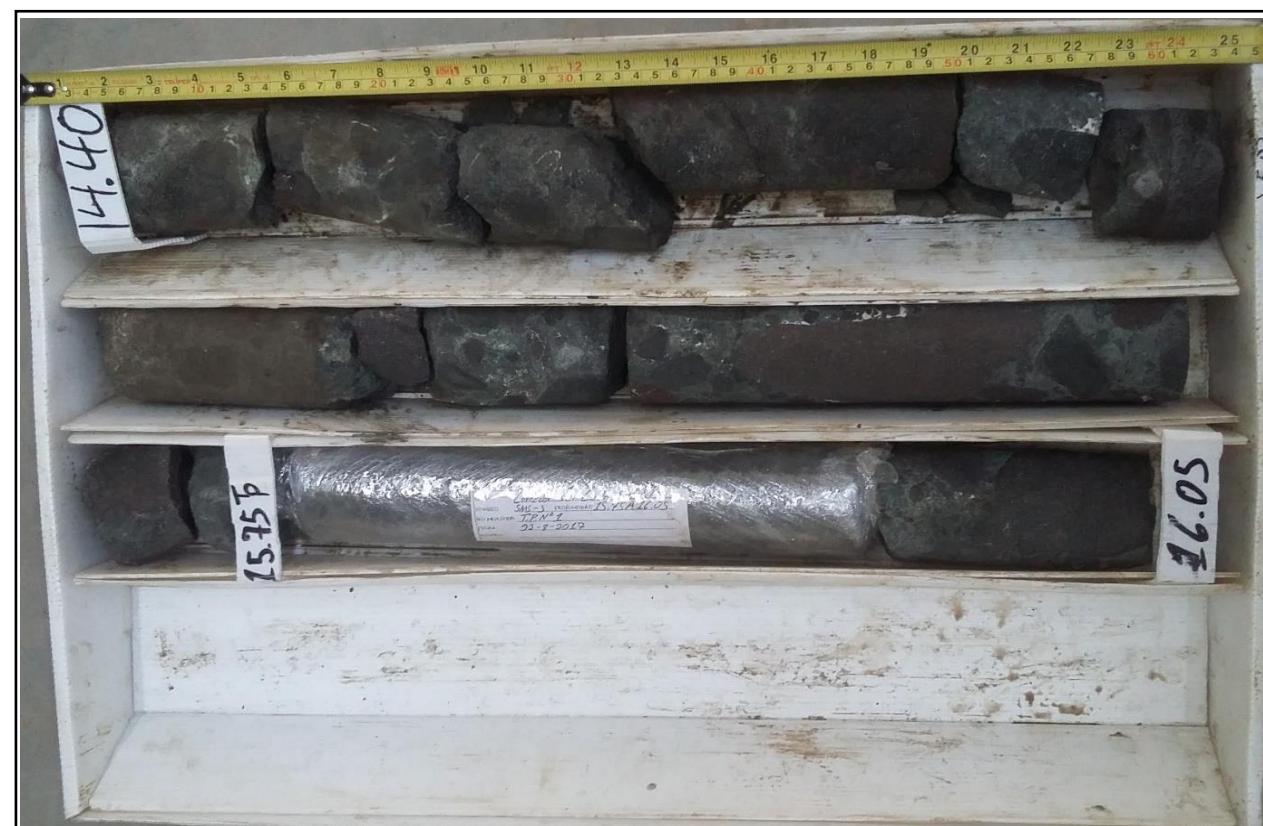
PROYECTO: ESTUDIO DE SUELO EN COSTA DEL ESTE					SONDEO:	SS-A2
CLIENTE: PROYECO S.A					SONDISTA:	G. RODRIGUEZ
CÓDIGO 063/533					NIVEL FREATICO:	3.00 M
FECHA: 23/08/2017					COORDENADAS:	E: 667063 N: 995994
EQUIPO: ROLATEC 40					SISTM:	WGS-84
					COTA:

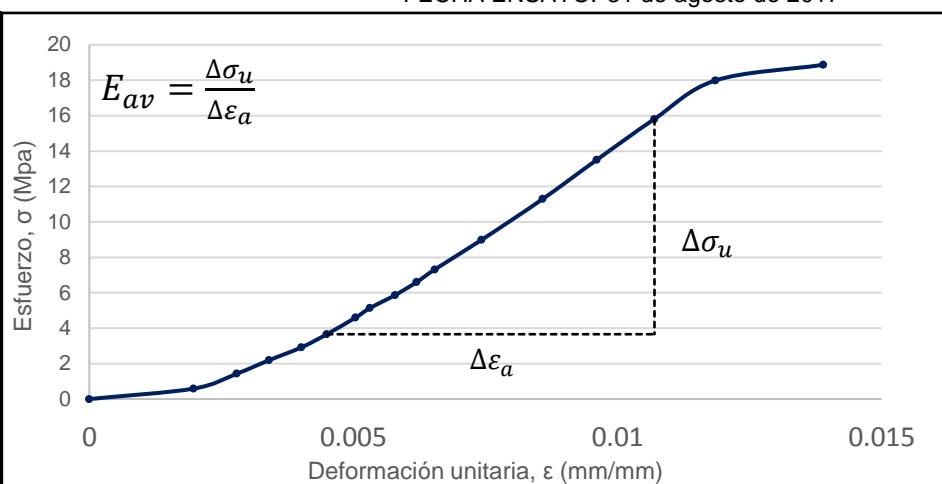
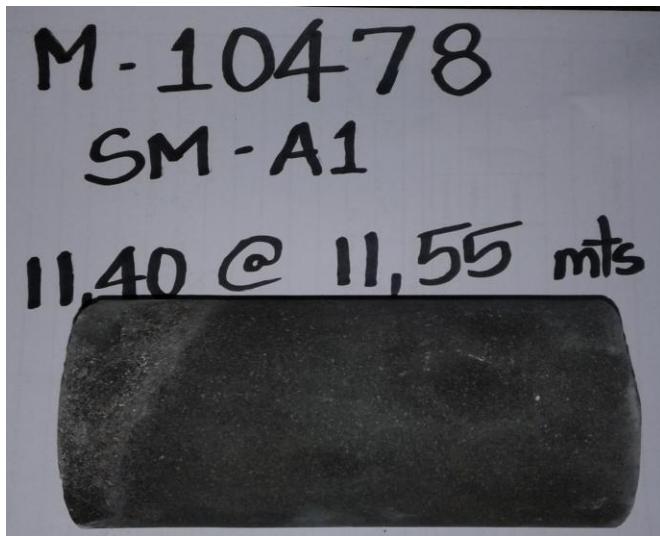
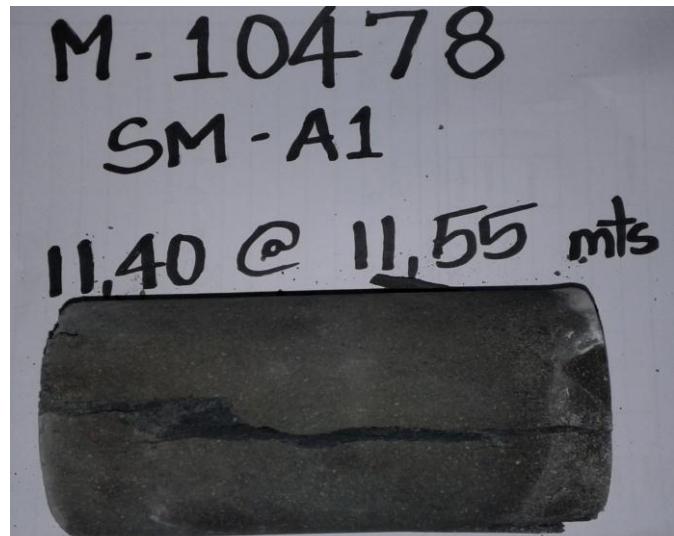
Diámetro (mm)	71.41
Altura (mm)	146.78
Área (mm ²)	4005.06
Volumen (cm ³)	587.86
Humedad (%)	10.54
Peso (g)	1389.59
Densidad Aparente (g/cm ³)	2.36
Carga de rotura, P (kN)	75.58
Resistencia a compresión (Mpa)	18.87
Modulo de elasticidad (Mpa)	1958

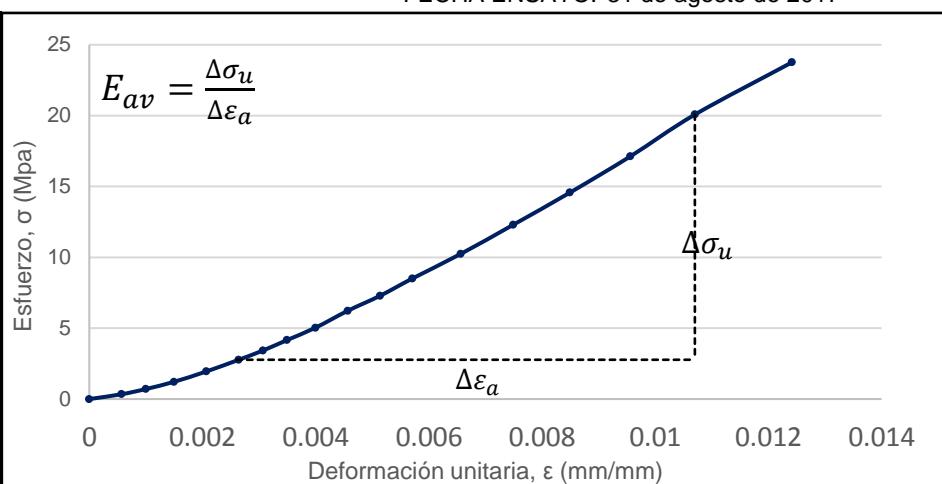
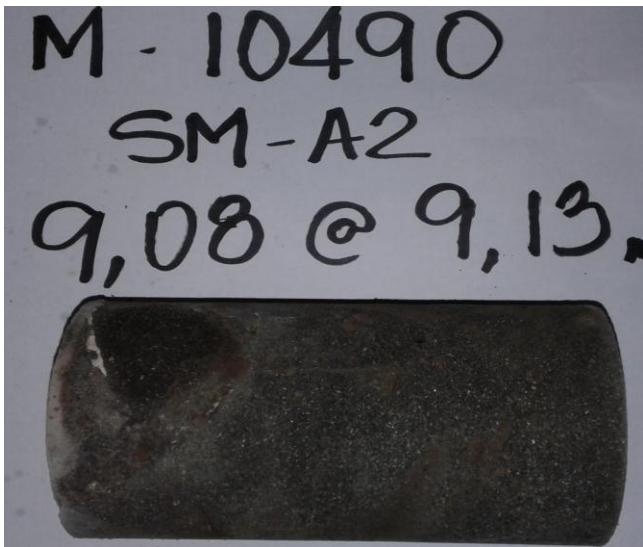
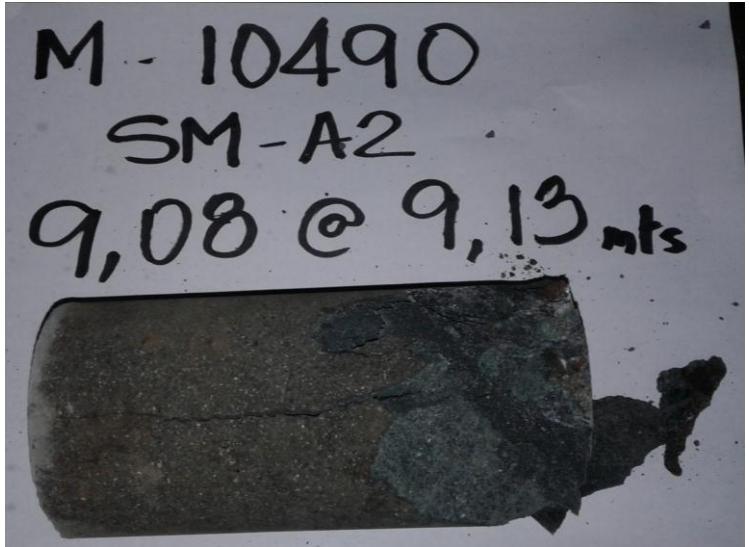
Diámetro (mm)	71.33
Altura (mm)	140.13
Área (mm ²)	3996.09
Volumen (cm ³)	559.97
Humedad (%)	9.09
Peso (g)	1352.04
Densidad Aparente (g/cm ³)	2.41
Carga de rotura, P (kN)	94.95
Resistencia a compresión (Mpa)	23.76
Modulo de elasticidad (Mpa)	2137

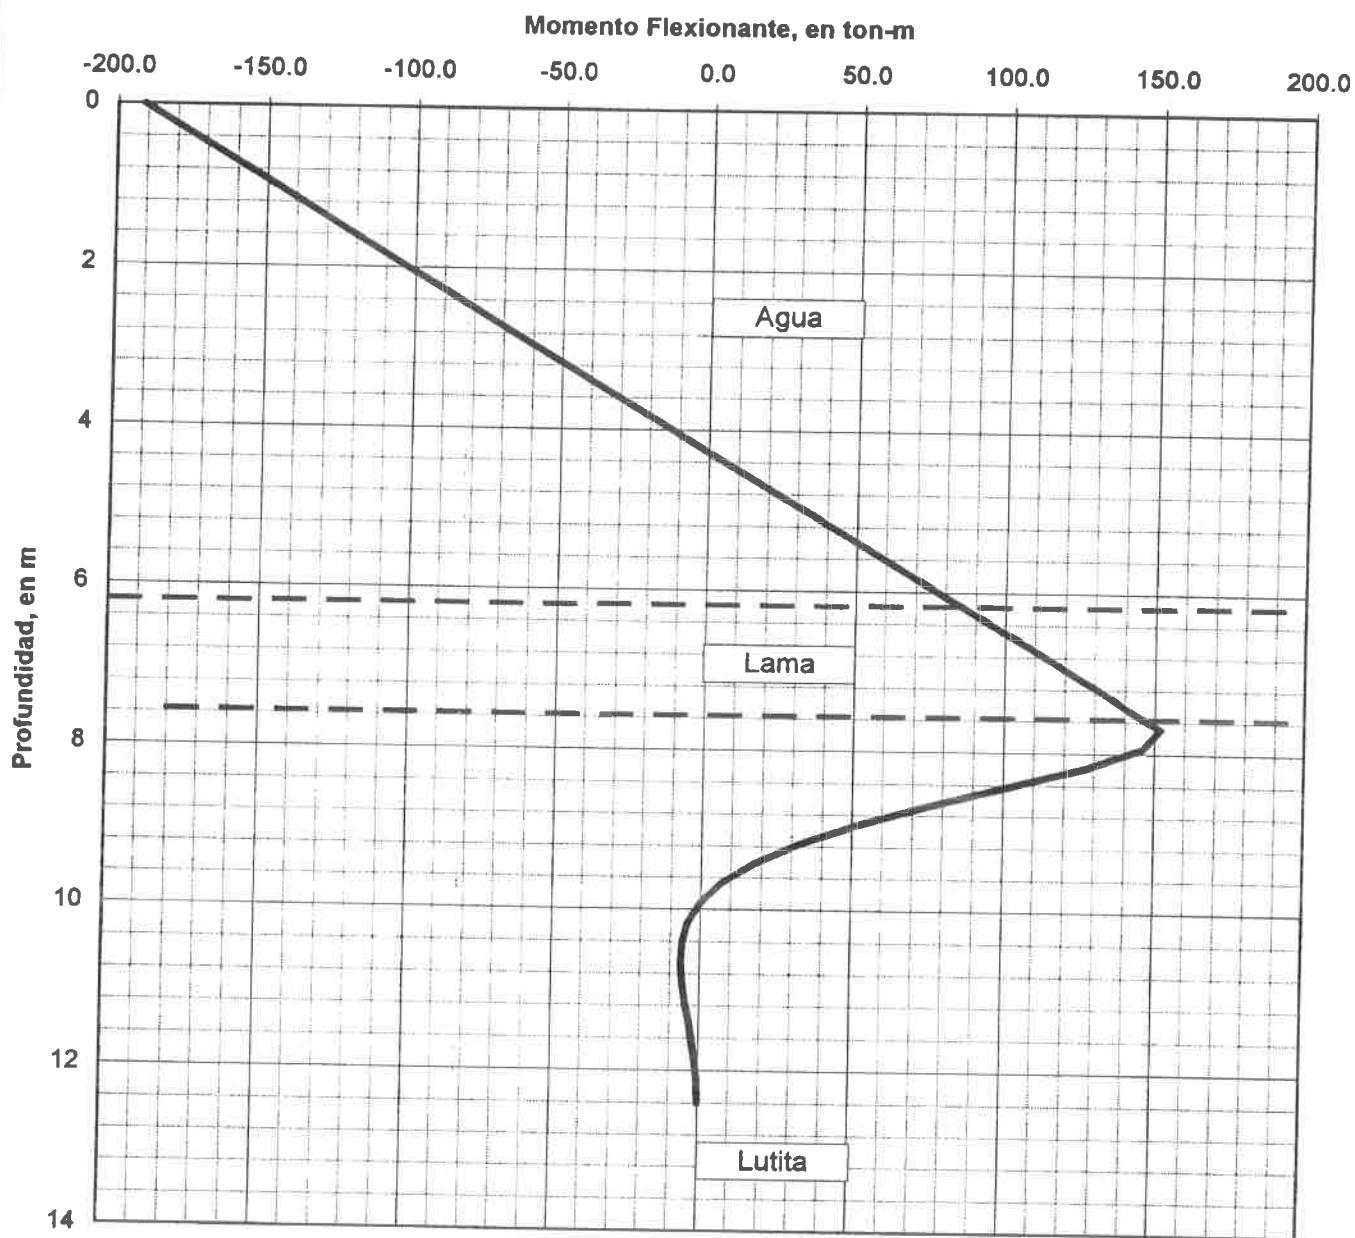
GRÁFICA DE LONGITUD DE LA PILA vs MOMENTO FLEXIONANTE
Pilas marinas

Carga vertical, $P_v = 252.6$ ton

Carga horizontal, $P_h = 44.2$ ton

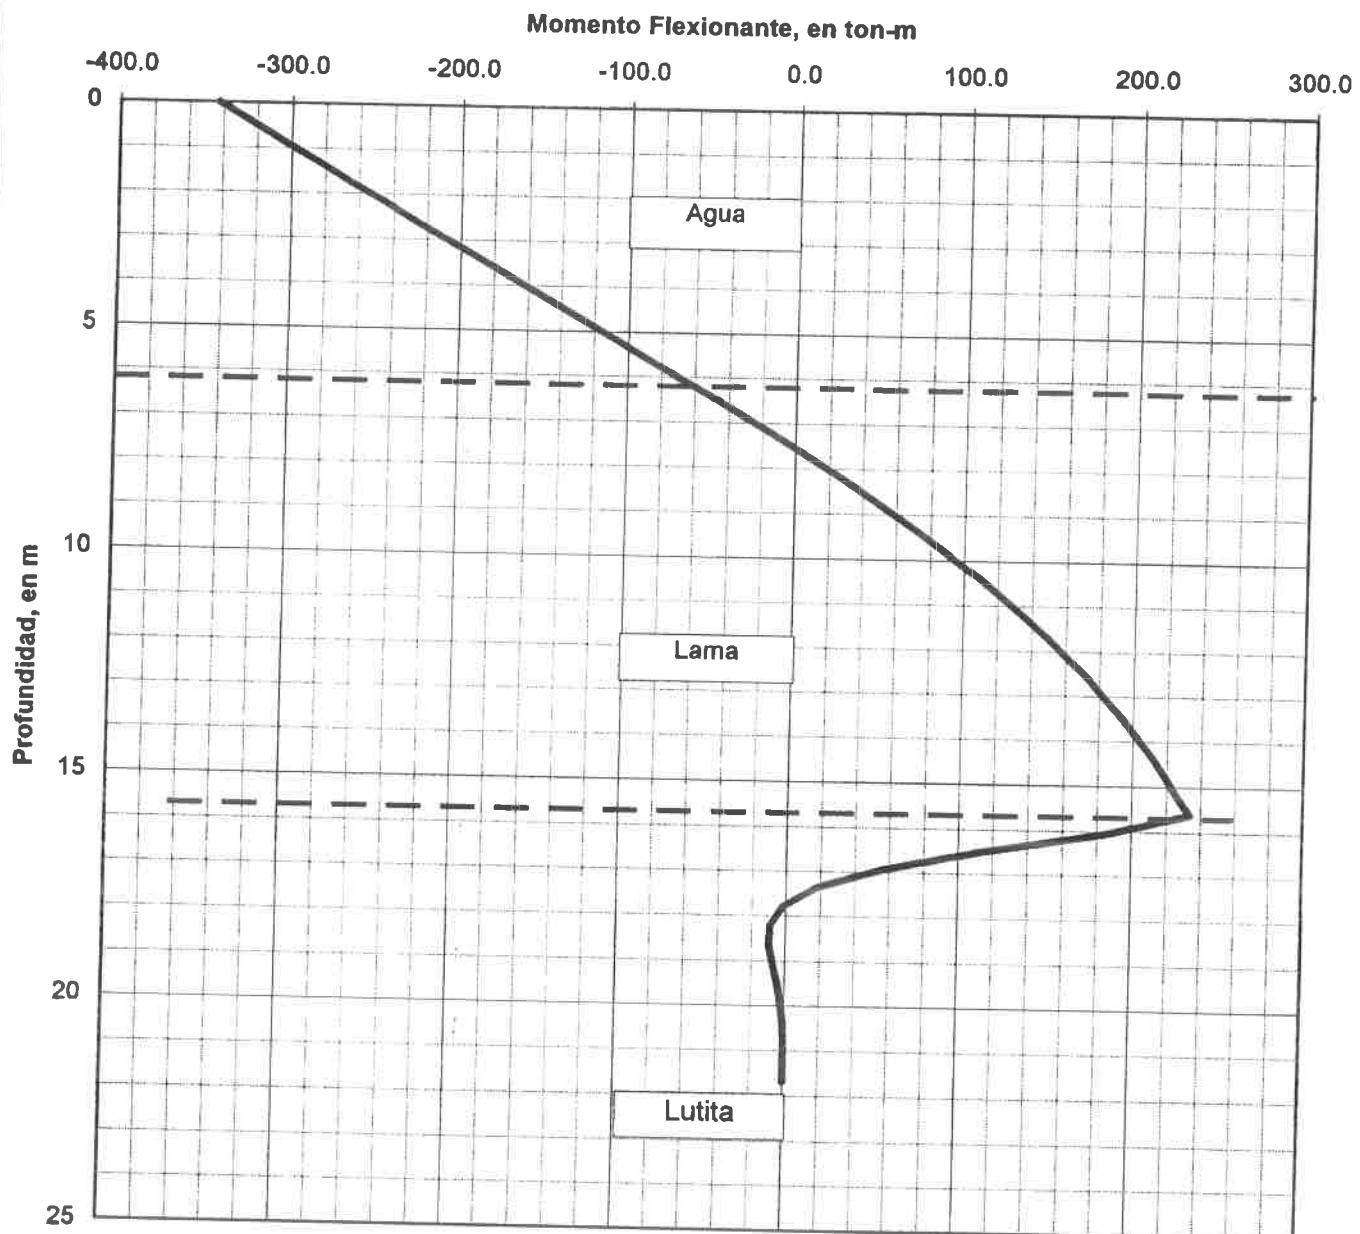
GRÁFICA DE LONGITUD DE LA PILA vs MOMENTO FLEXIONANTE
Pilas marinas

Carga vertical, $P_v = 252.6$ ton

Carga horizontal, $P_h = 44.2$ ton

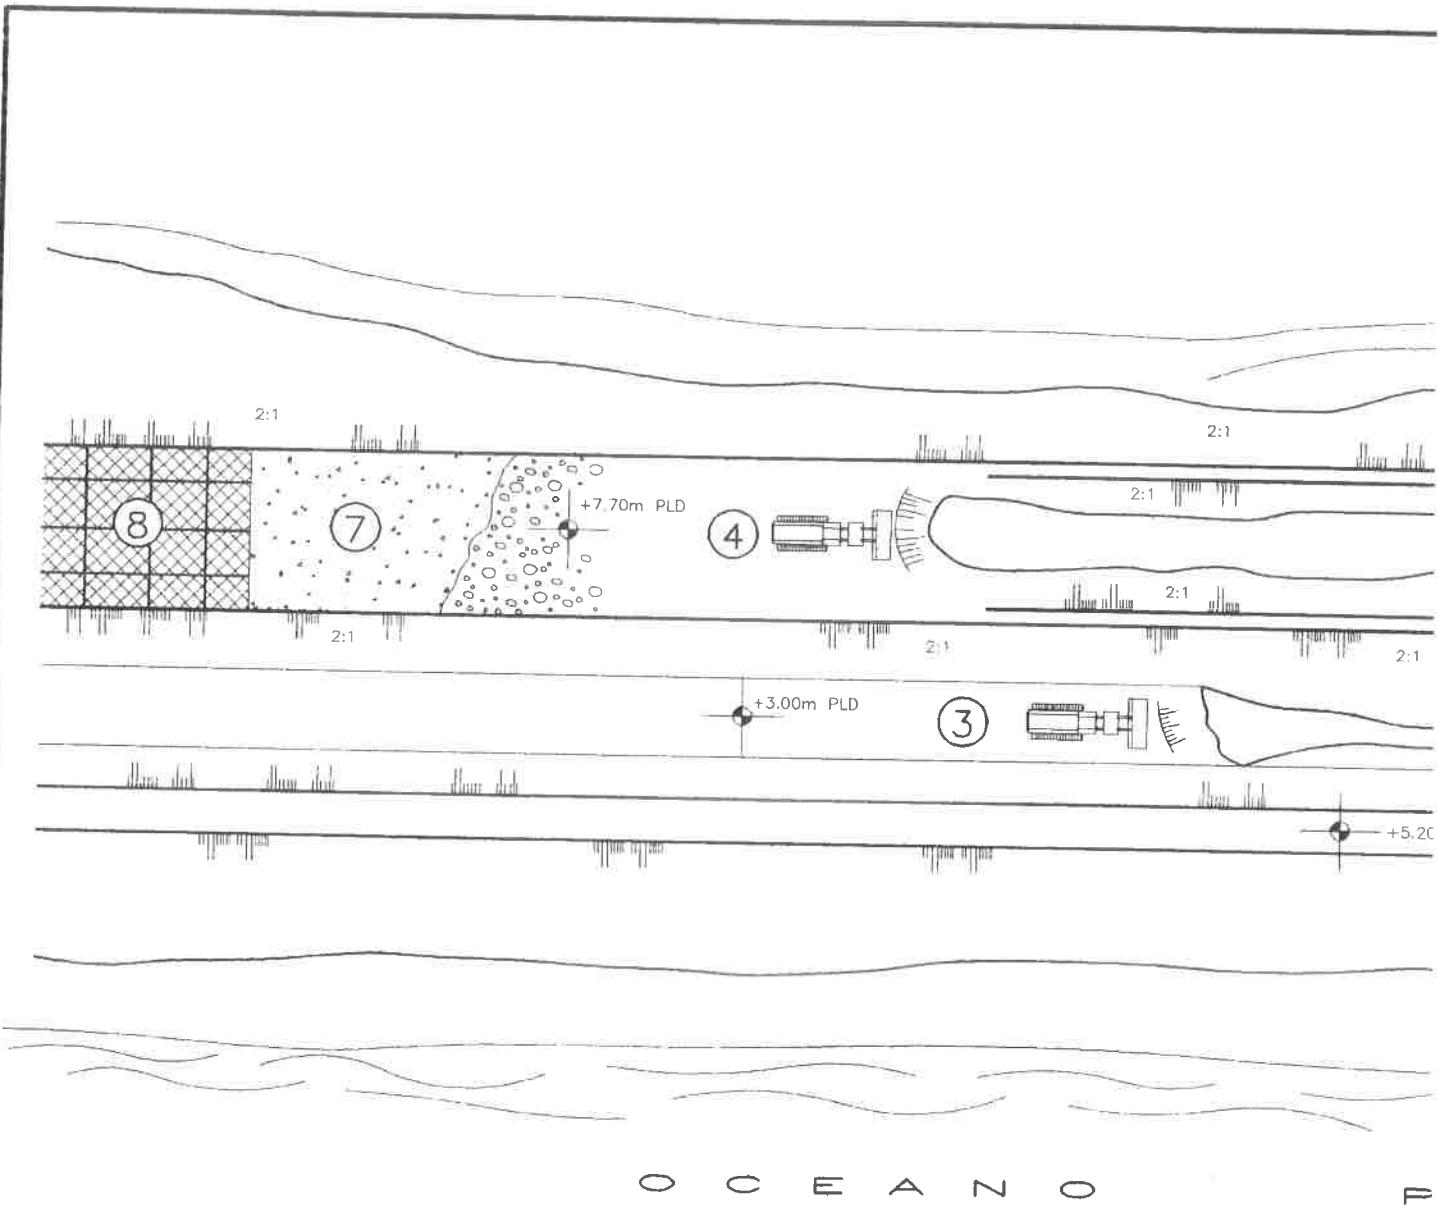
CORREDOR SUR PANAMA
PANAMA, REPUBLICA DE PANAMA
PROCEDIMIENTO CONSTRUCTIVO
PILAS MARINAS, ALTERNATIVA B
Mexico, D. F. 20000

COLOCACION DE LA ESCOLLERA MEDIANTE PUNTA DE LANZA

- 1 COLOCACION DE LA CORAZA EXTERIOR INCLUYENDO EL BORDE ROMPEDOR
- 2 COLOCACION DE LA CORAZA INTERIOR DE PROTECCION DE LA SECCION PRINCIPAL
- 3 CONSTRUCCION FINAL DE LA BERMA ROMPEDORA
- 4 CONSTRUCCION FINAL DE LA PLATAFORMA DEL CORREDOR
- 5 INSTALACION DE ALCANTARILLAS DE CONCRETO
- 6 ARROPE DE LA ALCANTARILLA MEDIANTE - FRAGMENTOS DE ROCA (>1.0) EMPACADOS EN UNA MATRIZ DE CONCRETO CICLOPEO
- 7 CONSTRUCCION DE LAS TERRACERIAS Y BASE
- 8 CONSTRUCCION DEL PAVIMENTO

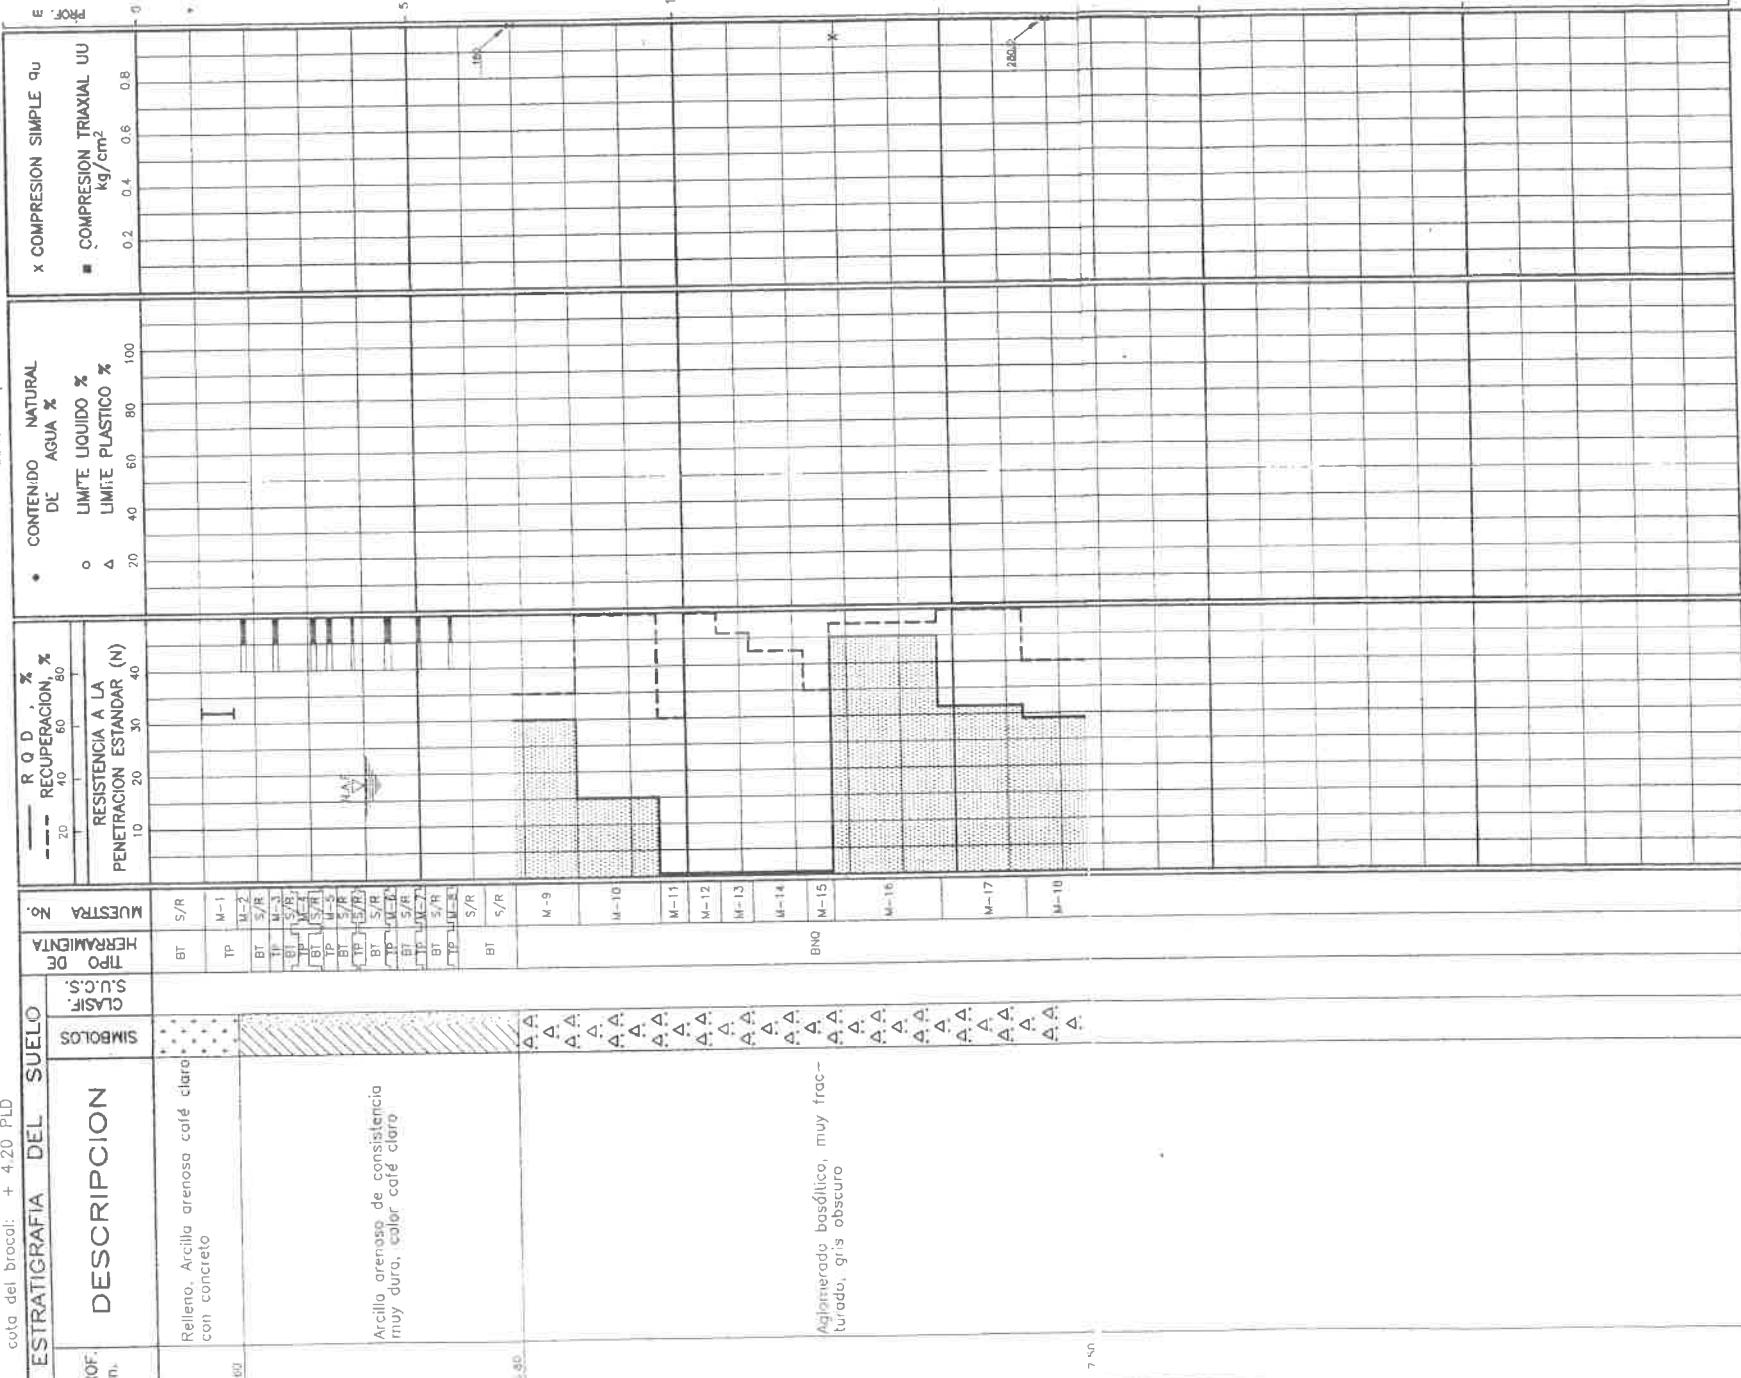
cota del brocal: + 4.20 PLD

Aglomerado basáltico, muy fraturado, gris oscuro
