**INFORME TÉCNICO ING-12-2020**

**Proyecto:** PARQUE DE LAS VILLAS. ETAPA D-1

### INFORME DE INSPECCIÓN TÉCNICA- SAPB-052 -2020

INFORME TÉCNICO No. DRPO-SSH-001-2021.

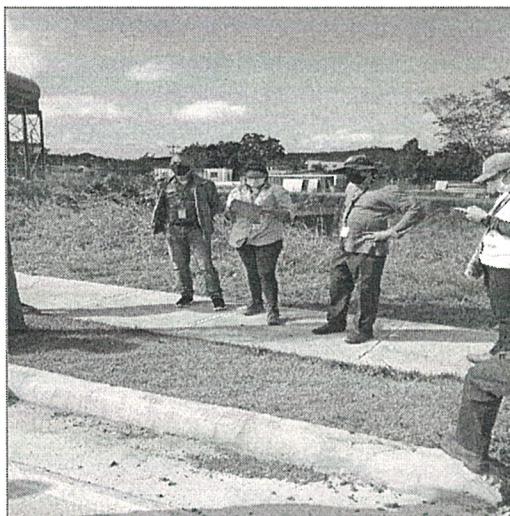
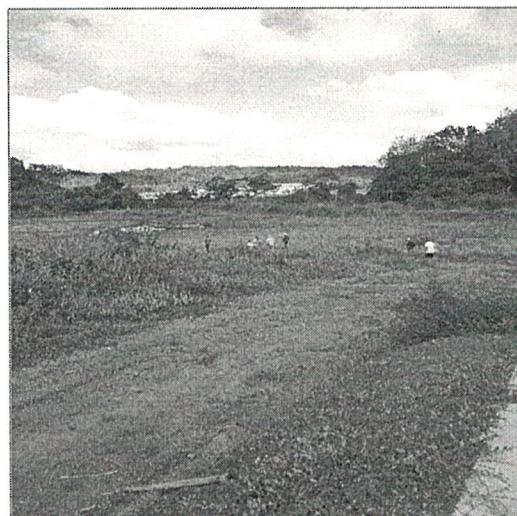
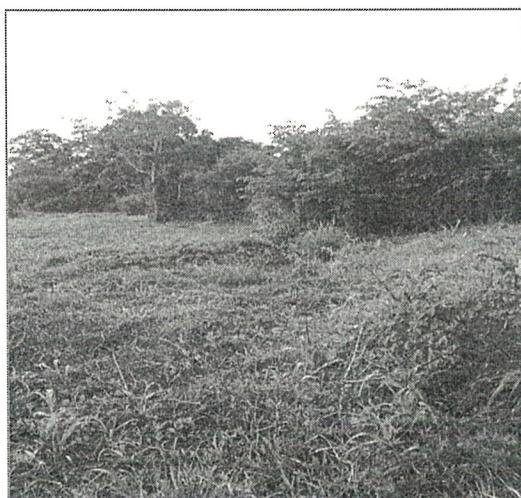
**IMÁGENES DEL ÁREA DONDE SE DESARROLLARA EL PROYECTO:**

1. Se observa quebrada La Mojica dentro del área de influencia directa del Proyecto y el río San Bernardino que es colindante a las fincas, a los que se debe respetar el margen de bosque de galería como está establecido en la Ley Forestal. Este bosque de galería alberga especies de la vida silvestre que en su momento y de acuerdo al proyecto a desarrollarse podrían ser afectados.

2. La quebrada La Mojica, en su momento fue desviada de su cauce natural según se nos informó por el Ministerio de Obras Públicas y donde aún se mantiene parte de lo que fue el bosque de galería por lo que el mismo debe conservarse por ser un refugio de especies de vida silvestre.

3. La vegetación a intervenir 100% es gramíneas, donde se desarrollará el proyecto Cat. 1 PARQUE DE LAS VILLAS ETAPA D-1(FOREST VILLAGE FASE D1).
4. En la inspección se observó ejemplares de vida silvestre terrestre (reptiles, anfibios) e igual avifauna, que pudiesen correr riesgos con el desarrollo de este proyecto.

- 1) De ser aprobado el EsIA, advertir al Promotor que deberá realizar inducciones periódicas a sus colaboradores, en materia de caza para evitar actividades que vayan en contra de la Ley 24 del 7 de junio de 1995.

- 3) La empresa promotora deberá tomar las medidas necesarias por eventualidades en materia de rescate y reubicación de fauna silvestre, en coordinación con personal de la Sección de Áreas Protegidas y Biodiversidad, del Ministerio de Ambiente, Dirección Regional de Panamá Oeste.

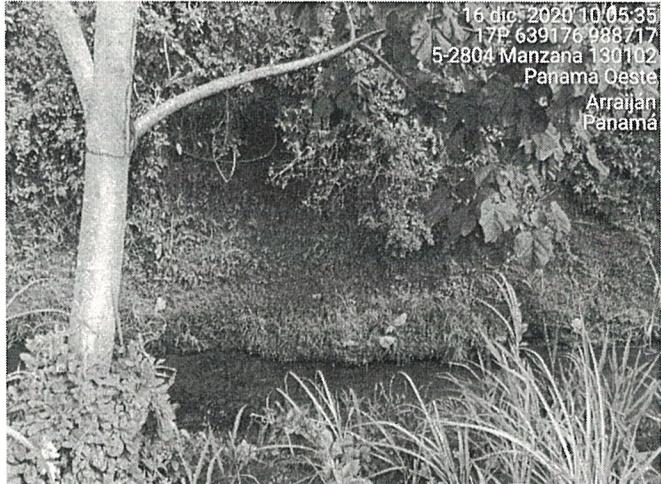
<p><b>Imagen N°1.</b> Nuevo cauce de la quebrada Mojica, colindante al proyecto en mención. <b>Fuente:</b> Inspección realizada el 16 de diciembre de 2020.</p>

INFORMACIÓN DE LA INSPECCIÓN		
PROYECTO	PARQUE DE LAS VILLAS ETAPA D-1	
Hallazgo N° <u>1</u>	Fecha:	16 de diciembre de 2020.
<b>Descripción del Hallazgo:</b>		Evidencia fotográfica:
<p>Luego de un recorrido por el área del proyecto y verificada las coordenadas UTM WGS-84 en el Sistema Nacional de Información Ambiental (SINIA), se constató que dentro del área del proyecto denominado: PARQUE DE LAS VILLAS ETAPA D-1, existe un cuerpo de agua colindante (Quebrada Mojica), entre las coordenadas UTM WGS-84 639176 E 988717 N y 638997 E 988737 N, que drena sus aguas al río San Bernardino. Al momento de la inspección la quebrada mostró caudal constante y coloración clara.</p> <p>Cabe destacar que años anteriores esta quebrada fue desviada de su cauce original por el Ministerio de Obras Públicas (MOP).</p>

Cabe destacar que esta fuente hídrica fue desviada de su cauce original en años anteriores por el Ministerio de Obras Públicas (MOP).

- Que se realice en el área del proyecto una identificación de los sitios propensos a inundaciones por la autoridad competente, en este caso el Sistema Nacional de Protección Civil (SINAPROC) y se determine si es viable o no realizar un relleno de esa magnitud.
- Remitir el presente escrito a la Sección de Evaluación de Impacto Ambiental del Ministerio de Ambiente, para que dé continuidad al proceso que amerite el caso.

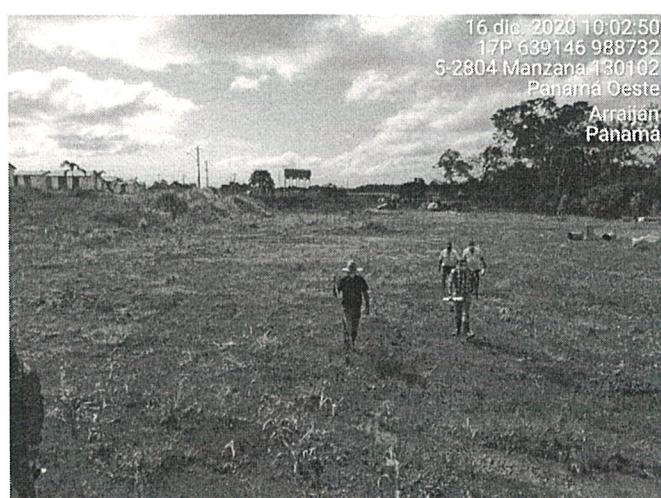
<p>16 dic. 2020 10:02:50 17P 639146 988732 5-2804 Manzana 130102 Panamá Oeste Arraijan Panamá</p>
		<p><b>Imagen N°2.</b> Polígono del proyecto Parque de Las Villas Etapa D-1. <b>Fuente:</b> Inspección realizada el 16 de diciembre de 2020.</p>

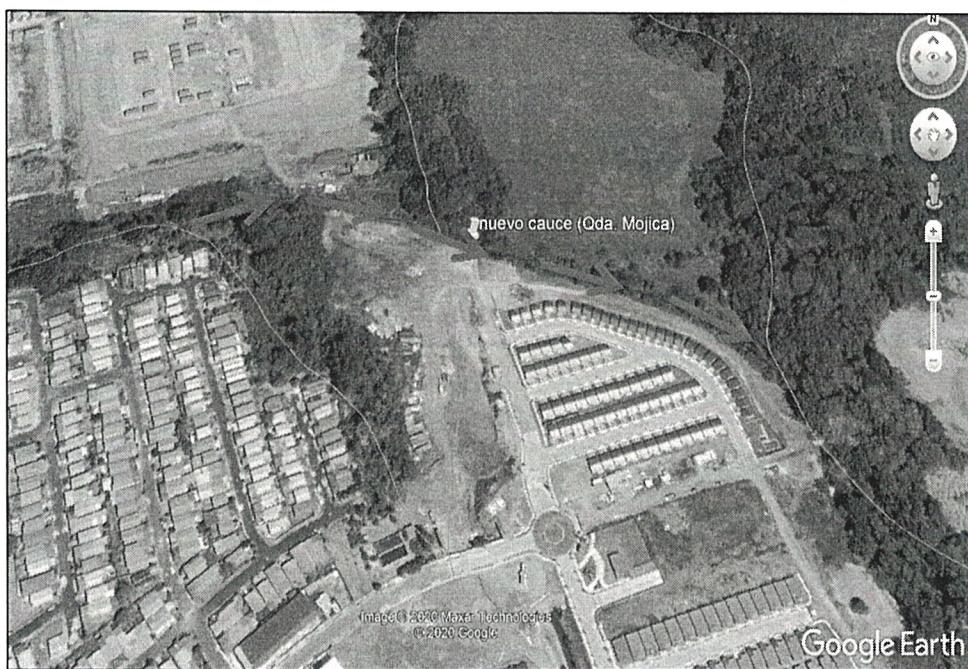
- Que luego de un recorrido por el área del proyecto y verificada las coordenadas UTM WGS-84 en el Sistema Nacional de Información Ambiental (SINIA), se constató que dentro del área del proyecto denominado: PARQUE DE LAS VILLAS ETAPA D-1, existe un cuerpo de agua colindante (Quebrada Mojica), entre las coordenadas UTM WGS-84 639176 E 988717 N y 638997 E 988737 N, que drena sus aguas al río San Bernardino, la cual al momento de la inspección mostró caudal constante y coloración clara. El mismo se encuentra dentro de la cuenca hidrográfica N°140 (Río Caimito).

En la siguiente imagen se muestra con flechas el nuevo cauce de la quebrada Mojica.

**Imagen N°3.** Imagen satelital de las fuentes hídricas existentes en el proyecto Parque de Las Villas Etapa D-1.

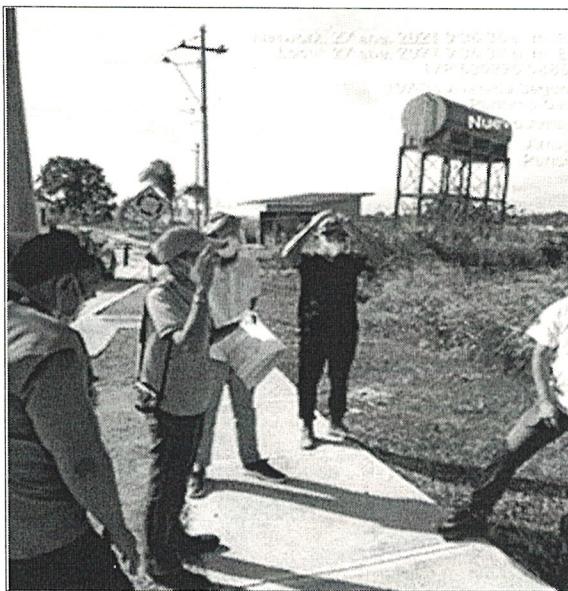
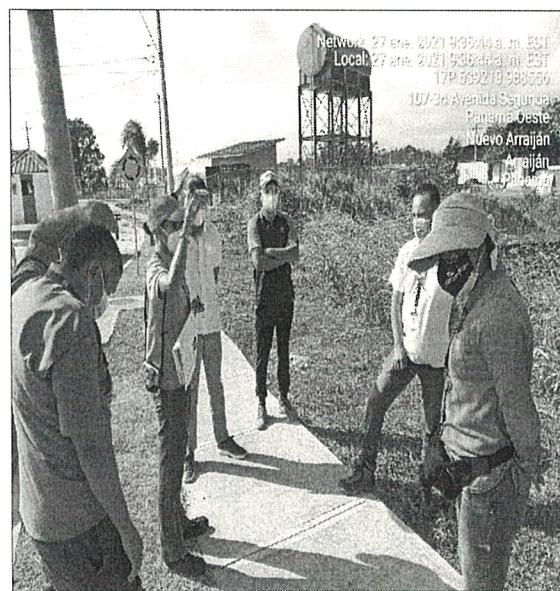
Imagen 1 y 2 . Vista parcial del área en donde se realizará futuro proyecto y recorrido con la Arquitecta Yira Campos del SINAPROC.

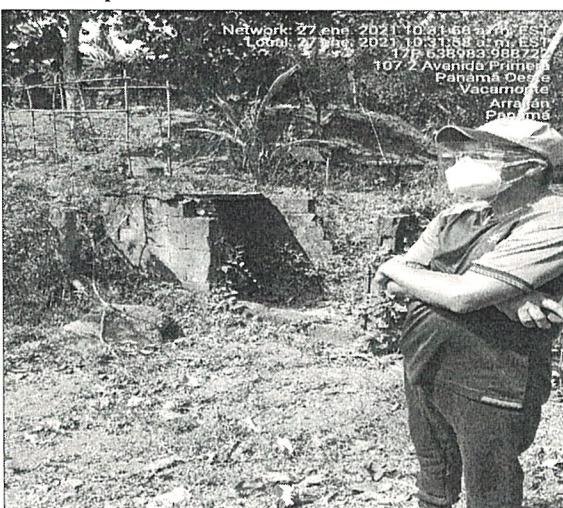
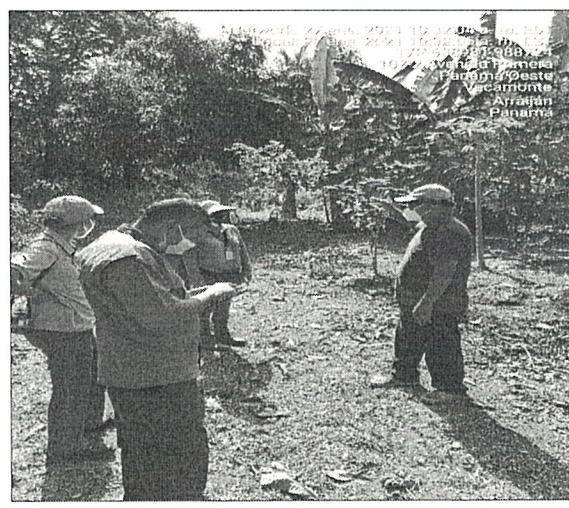
Imagen 3 y 4. Canal pluvial y área de servidumbre que es afectada por la quebrada Mojica cuando el cauce aumenta su caudal en donde existe un dique para protección.
