**DRCC-256-2022**

**INFORME TÉCNICO DE INSPECCIÓN  
DRCC-IIO-026-2022**

<b>Proyecto:</b>	<b>“EMMA’S VILLAGE”</b>
<b>Promotor:</b>	FJJ DEVELOPERS INC.
<b>Categoría:</b>	II
<b>Consultores ambientales:</b>	Auris Campos (IRC-004-2004) y Angie Vargas (IRC-061-2020)
<b>Localización del proyecto:</b>	La Tuza, corregimiento de Río Hato, distrito de Antón, provincia de Coclé
<b>Fecha de inspección:</b>	23 de febrero de 2022
<b>Fecha de informe:</b>	23 de febrero de 2022
<b>Participantes:</b>	<ul style="list-style-type: none"><li>Angela López – MiAMBIENTE -Coclé</li><li>Alexis Vasquez – MiAMBIENTE - Agencia de Antón</li><li>Marlina Herrera – Asesora Ambiental</li><li>José Luis Aizpurúa – propietario</li></ul>

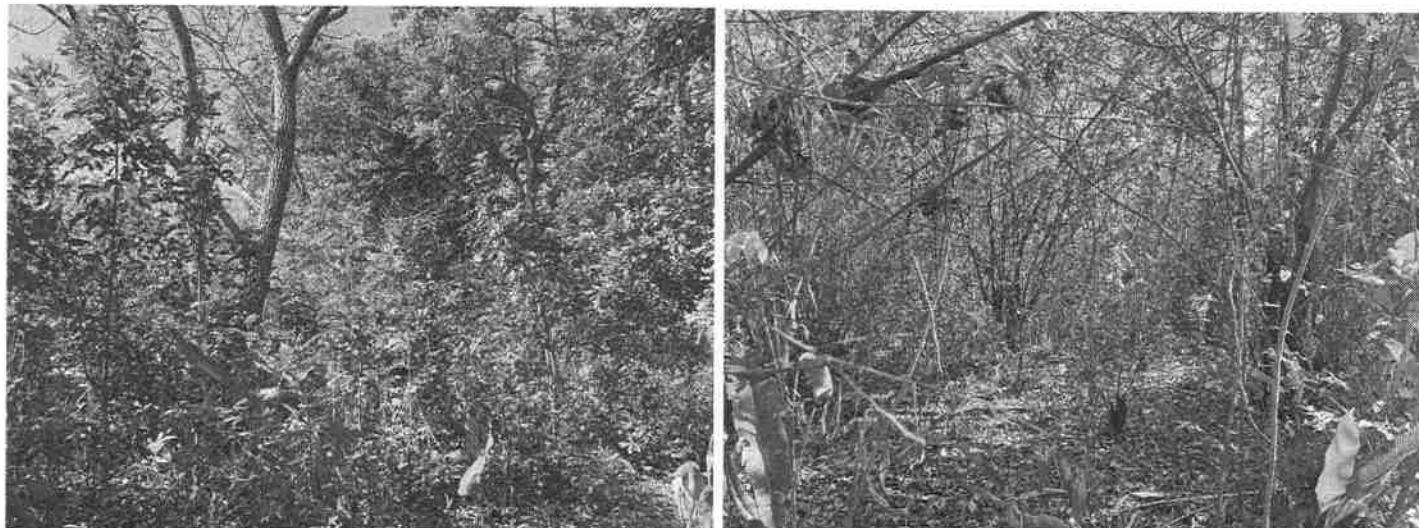
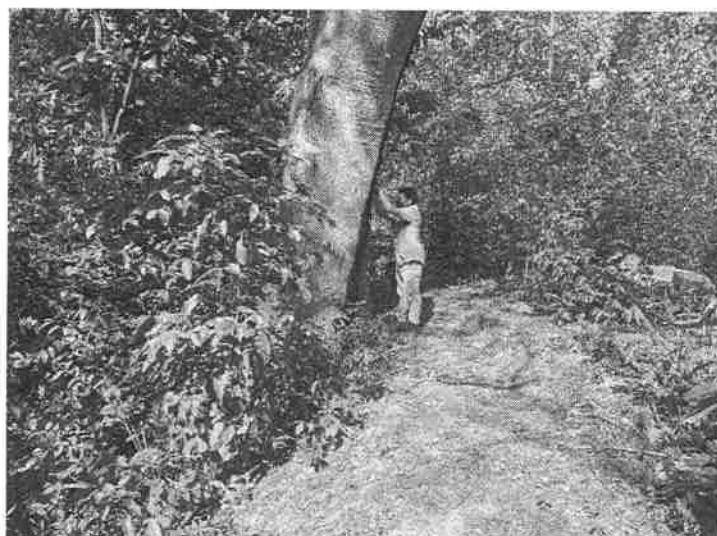
Observación 1: Durante la inspección se pudo observar los diversos colindantes del proyecto, entre ellos un Residencial ya establecido (Milla de oro), la quebrada La Tuza, y fincas, igualmente se pudo apreciar la topografía es relativamente plana dentro del área recorrida.

**Fig. 1, 2 y 3:** vegetación existente en el Área del proyecto, mayormente compuesta por rastrojo y bosque secundario con desarrollo intermedio.

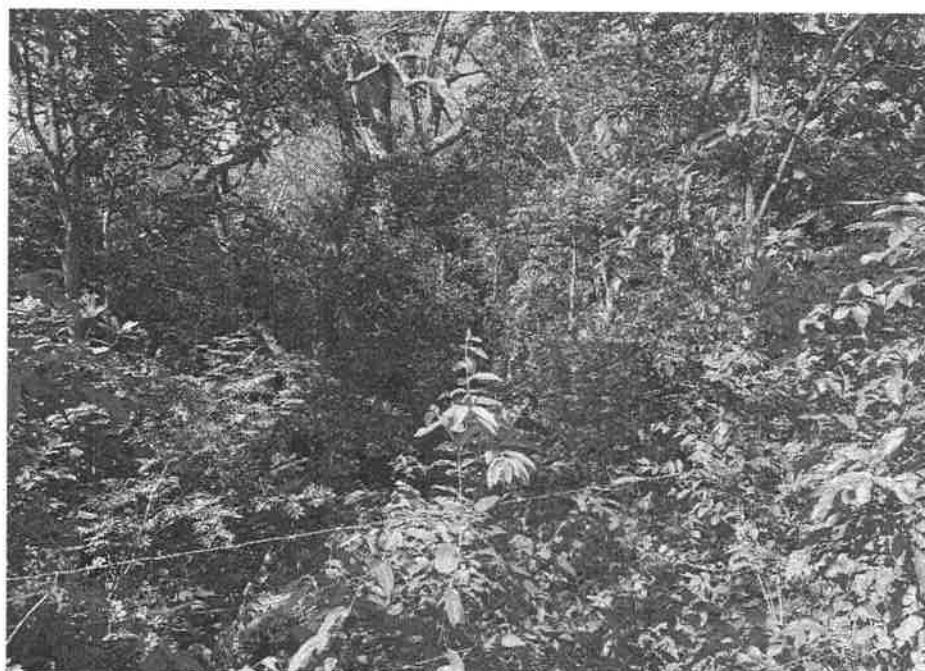
Observación 2: El proyecto se encuentra dentro de la cuenca N°138 entre el Río Antón y Río Caimito. Como colindante del proyecto se encuentra la quebrada La Tuza, la cual será el efluente donde se descargue las aguas residuales del sistema de tratamiento del residencial.

Que al momento de la inspección por estar en temporada seca la quebrada La Tuza no mantenía caudal, pero se considera que el promotor deberá realizar en temporada lluviosa: un análisis de calidad de agua de la Quebrada La Tuza y un Estudio Hidrológico completo sobre el recurso Agua, cada uno de acuerdo al profesional idóneo correspondiente. Igualmente debe verificar el área de ubicación de la PTAR respecto a la quebrada y su bosque de galería en cumplimiento con la Ley N° 1 del 3 de febrero de 1994 (Ley Forestal). De acuerdo a lo establecido en el artículo 23, que indica lo siguiente: En los ríos y quebradas, se tomará en consideración el ancho del cauce y se dejará a ambos lados una franja de bosque igual o mayor al ancho del cauce que en ningún caso será menor de diez (10) metros.

**Fig. 4:** Quebrada La Tuza, la cual mantiene su bosque de galería

- Presentar mapa o plano con el recorrido de la quebrada La Tuza, indicando la distancia a mantener con respecto al proyecto y presentar medidas de mitigación para la protección de esta y su respectivo bosque de galería.
- Indicar a que distancia estará el sistema de tratamiento propuesto para la primera etapa de la quebrada La Tuza y donde será el punto de descarga de la misma.

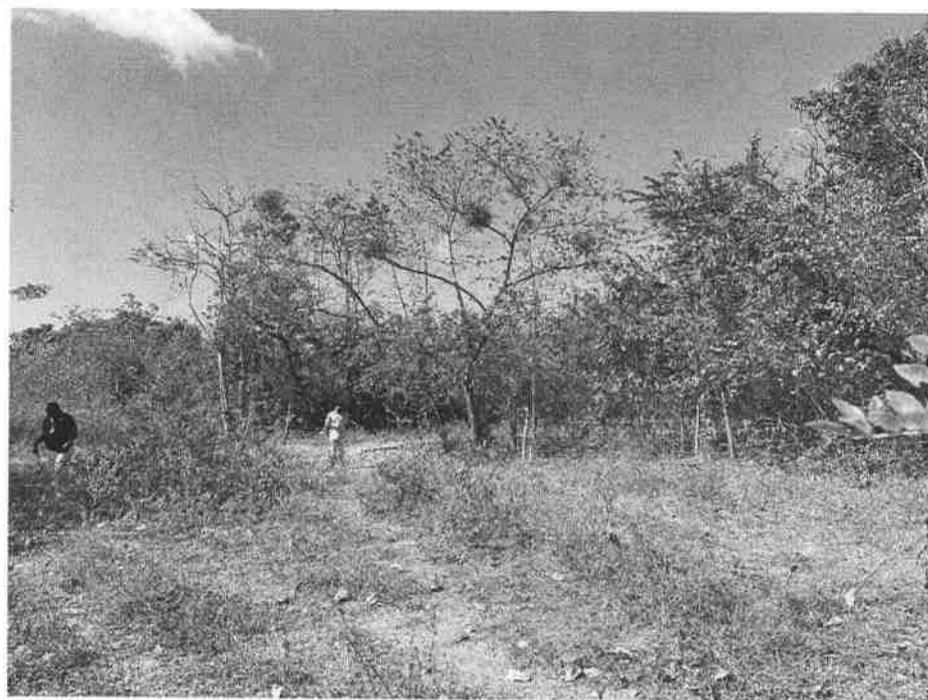
**Fig. 5: Área de servidumbre vial propuesta para el proyecto**
