PROYECTO “ALTAMIRA GARDENS”

ESTUDIO DE IMPACTO SOBRE LOS RECURSOS ARQUEOLÓGICOS

MGTR. AGUILARDO PÉREZ Y.
ARQUEÓLOGO

PANAMÁ, AGOSTO DE 2009

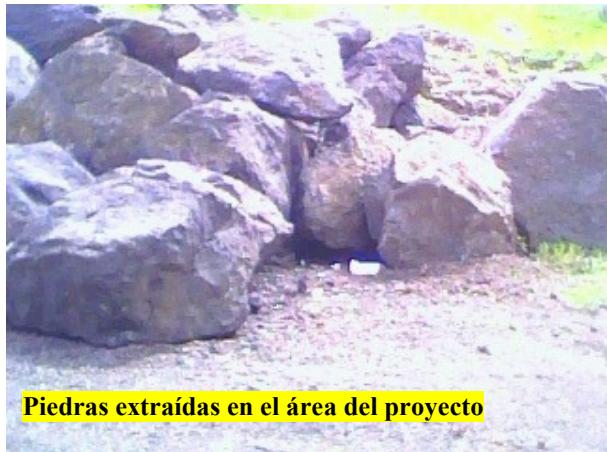
Piedras extraídas en el área del proyecto

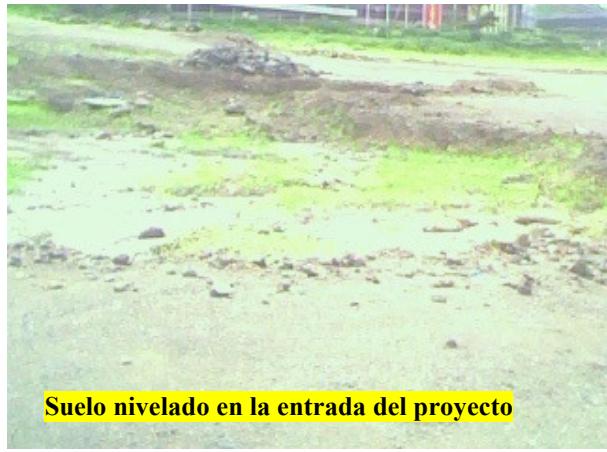
Suelo nivelado en la entrada del proyecto

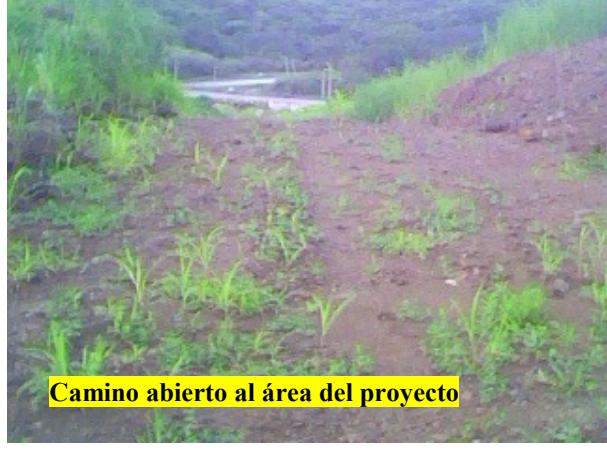
Camino abierto al área del proyecto

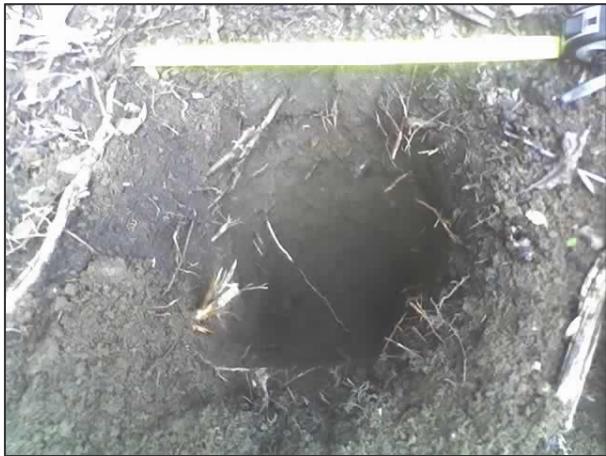
Sondeo 3: Se ubicó en las siguientes coordenadas de UTM: N999823, E659277 y en una elevación de 101msnm. Este sondeo se abrió con una cuadricula de 30 x 30cm y la profundidad de 40cm. Del 0 – 10cm es la capa superior, color del suelo es negro con material orgánico. Del 10 – 40cm, color del suelo es crema arenisca hasta la capa de piedras o de rocas. Este sondeo se efectuó en un área con pendiente bastante pronunciado.

Foto 9. Sondeo 3. Foto: A. Pérez Y.

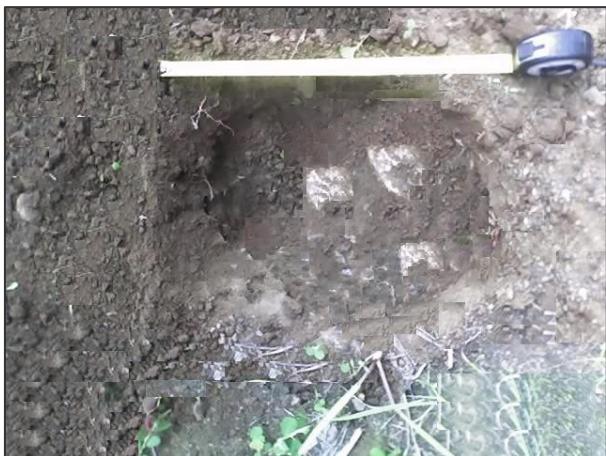
Sondeo 4: Este sondeo se ubicó con coordenadas de UTM: N1000032, E0659828 y en altitud de 153msnm. Se abrió la cuadricula de 30 x 30cm., a 10cm de profundidad de la superficie. Del 0 – 8cm., es la capa superior, color del suelo es chocolate. Del 8 – 10cm suelo color gris oscuro con piedras o capa de roca. En esta parte del área está cubierta de paja canalera.

Foto 10. Se observa el sondeo 4, ubicado en las coordenadas de UTM: N1000032, E659828. Al fondo se observa la aparición de la capa de rocas. Foto: A. Pérez Y.

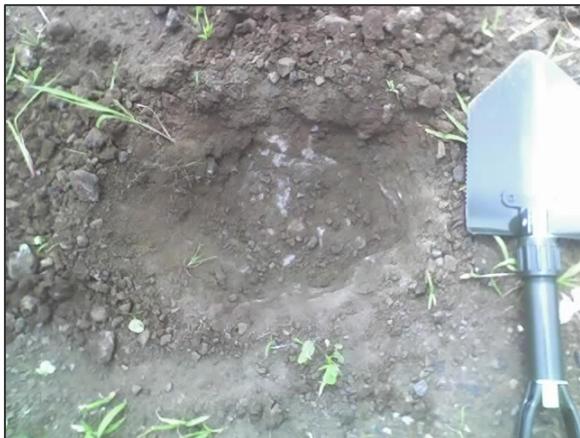
Sondeo 1: Este sondeo se ubicó en las siguientes coordenadas de UTM: N999824, E659604 y en una altitud de 112msnm. Se hizo una cuadrícula de 25 x 32cm y la profundidad de 10cm. Del 0 – 10cm es la capa superior, color del suelo es chocolate con material tosca. Del 10cm., para abajo sigue capa de piedras o de rocas color oscuro y de violeta.

Foto 7. Vista del sondeo 1, cuadricula de 25 x 32cm. Al fondo se observa inicio de la roca madre, color del suelo es oscuro y de violeta. Foto: A. Pérez Y.

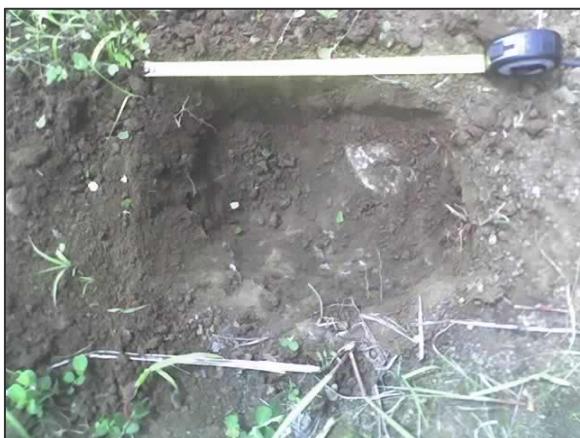
Sondeo 2: La ubicación de este sondeo se realizó a través de GPS, en las siguientes coordenadas de UTM: N999867, E659331 y en una elevación de 110msnm. Se abrió una cuadrícula de 25 x 35cm., a una profundidad de 12cm desde la superficie. Del 0 – 8cm., capa superior, color del suelo es chocolate, es un área despejada. Del 8 – 12cm., es la capa de rocas y de piedras, que hace dificultar la profundización de la excavación.

Foto 8. Se observa el sondeo 2, ubicado en las coordenadas de UTM: N999867, E659331. Al fondo se observa la aparición de la capa de rocas. Foto: A. Pérez Y.

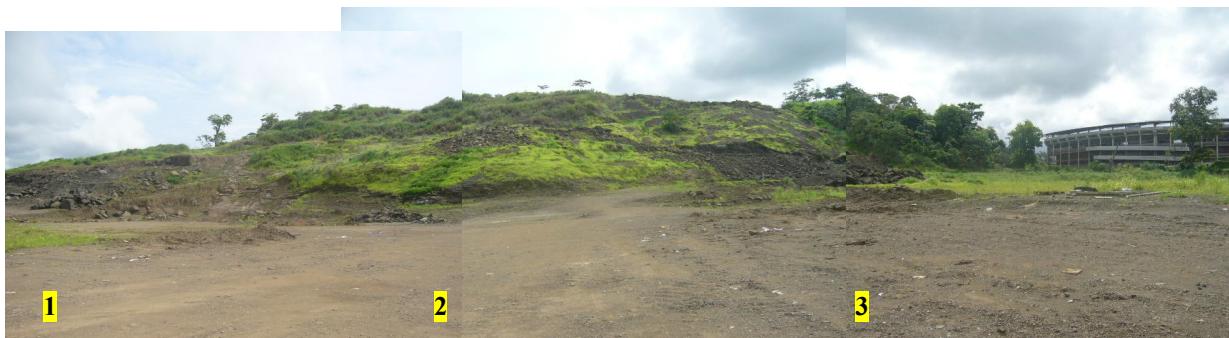
Fotos 1 y 2, vista panorámica del área de proyecto, la parte frontal a la entrada de la vía Centenario, tierra removida por la maquinaria y extraída. A la izquierda, en la foto 3, se observa el Estadio Rod Carew. Foto: A. Pérez Y.

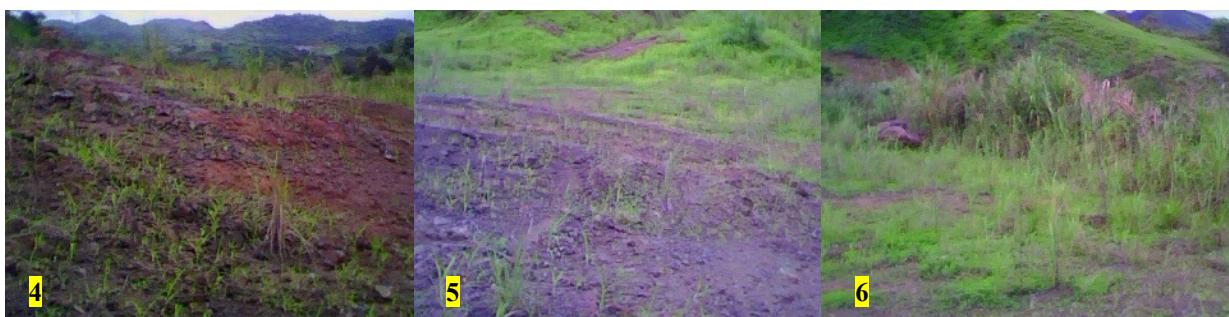
Fotos 4, 5 y 6. Vista desde el otro lado del proyecto, área totalmente intervenida, suelo removido y se observa doblamiento de paja canalera. Fotos: A. Pérez Y. Área cubierta de paja canalera.
