INFORME TÉCNICO DE INSPECCIÓN No. (006)-(2022)

Proyecto:	Urbanización Bahía Las Minas	Categoría:	I
Promotor:	La Rivera S.A.		
Representante Legal:	Melvin Andrés Ramírez		
Localización del Proyecto:	El Guayabal, Corregimiento de Cativá, Distrito y Provincia de Panamá.		
Fecha de inspección:	10-02-2022		
Fecha del Informe:	17-02-2022		
Participantes:	Lic. Yarlenis Julio - Sección Forestal Ing. Doris Lucero - Sección de Evaluación Ing. Yarissa Sánchez - Sección de Seguridad Hídrica

Verificar lo presentado en el estudio de impacto ambiental Cat I “Urbanización Bahía Las Minas” en el punto de hidrología.

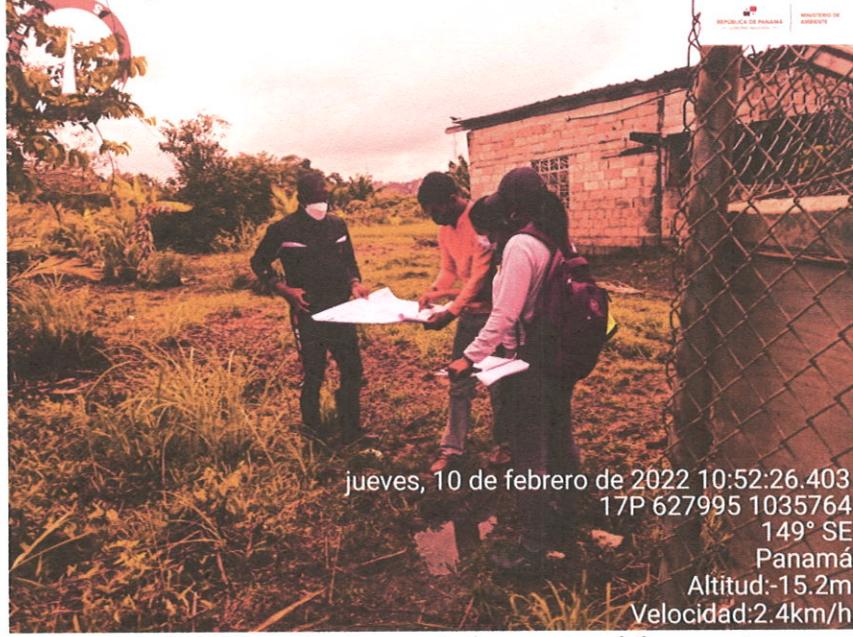
<p>jueves, 10 de febrero de 2022 10:52:26.403 17P 627995 1035764 149° SE Panamá Altitud:-15.2m Velocidad:2.4km/h</p> <p>Foto 1. Ubicación de uno de los puntos del proyecto</p>
0541725 (E) 0971473 (N)

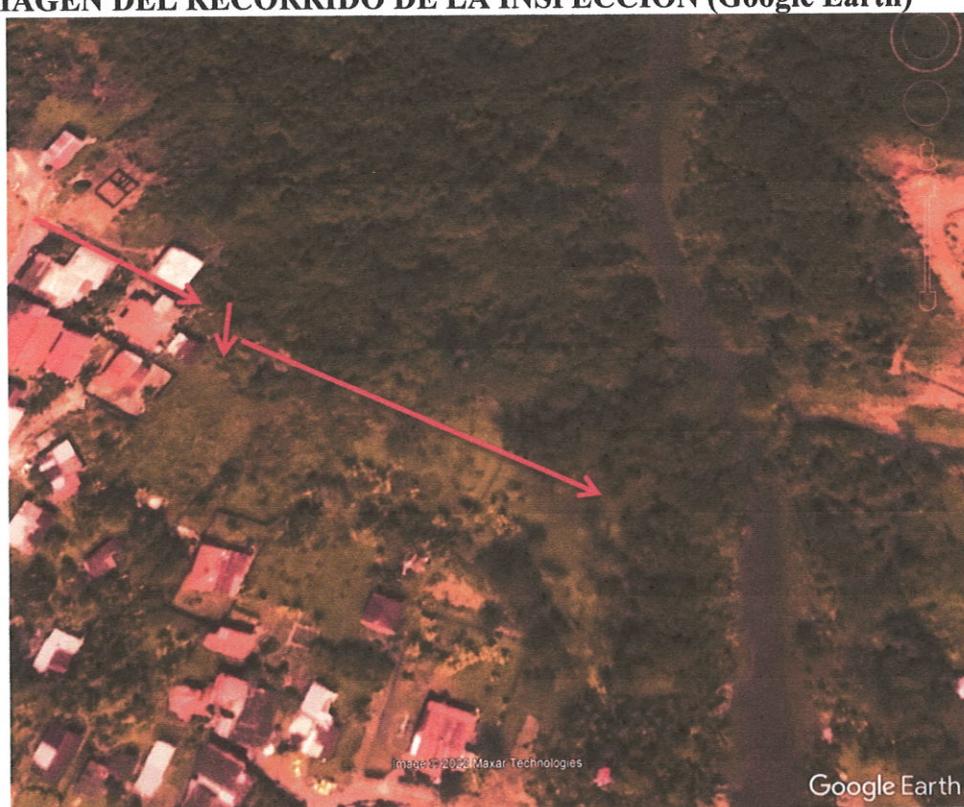
VI. IMAGEN DEL RECORRIDO DE LA INSPECCIÓN (Google Earth)

La inspección inicio a las 10:50 am, donde se realizó una pequeña explicación sobre el proyecto. Se recorrió el área del proyecto y se pudo validar que ubicándonos donde se construirá la última casa de proyecto a unos 60-70 m pasa el río Cativá. 0628212(E) 1035717 (N).

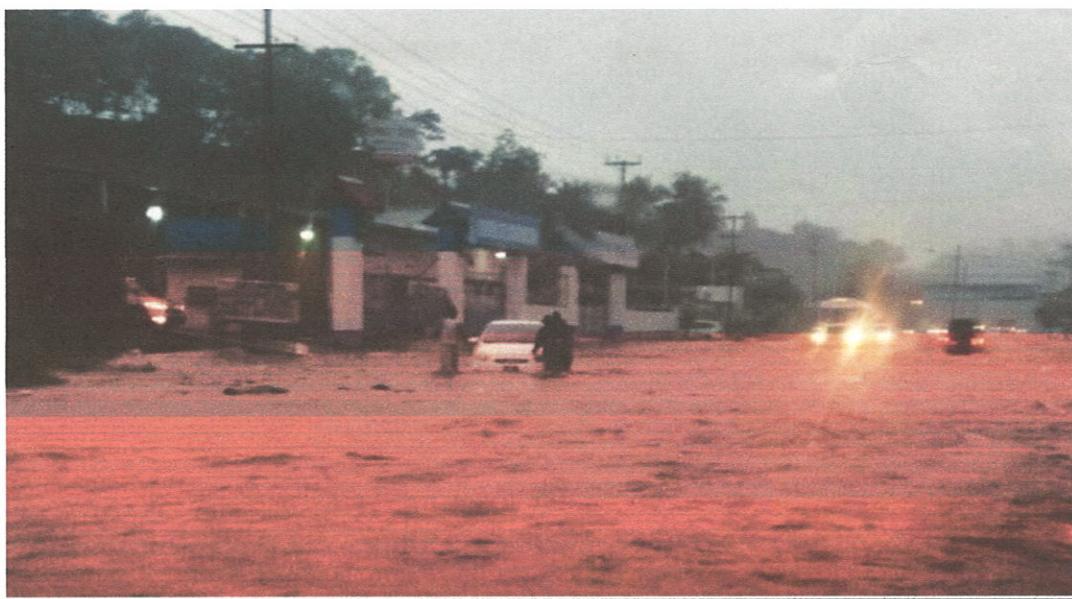
FOTO 1: Vista de inundación de transistmica a la altura de vista tropical
