Estudio de Impacto Ambiental Categoría II

**Información Complementaria N°1
Proyecto de Extracción de Minerales No
Metálicos (Arena Continental)**

*Corregimiento de Antón, distrito de Antón y provincia de
Coclé*

Promotor: White Shrimp Farm, S.A.

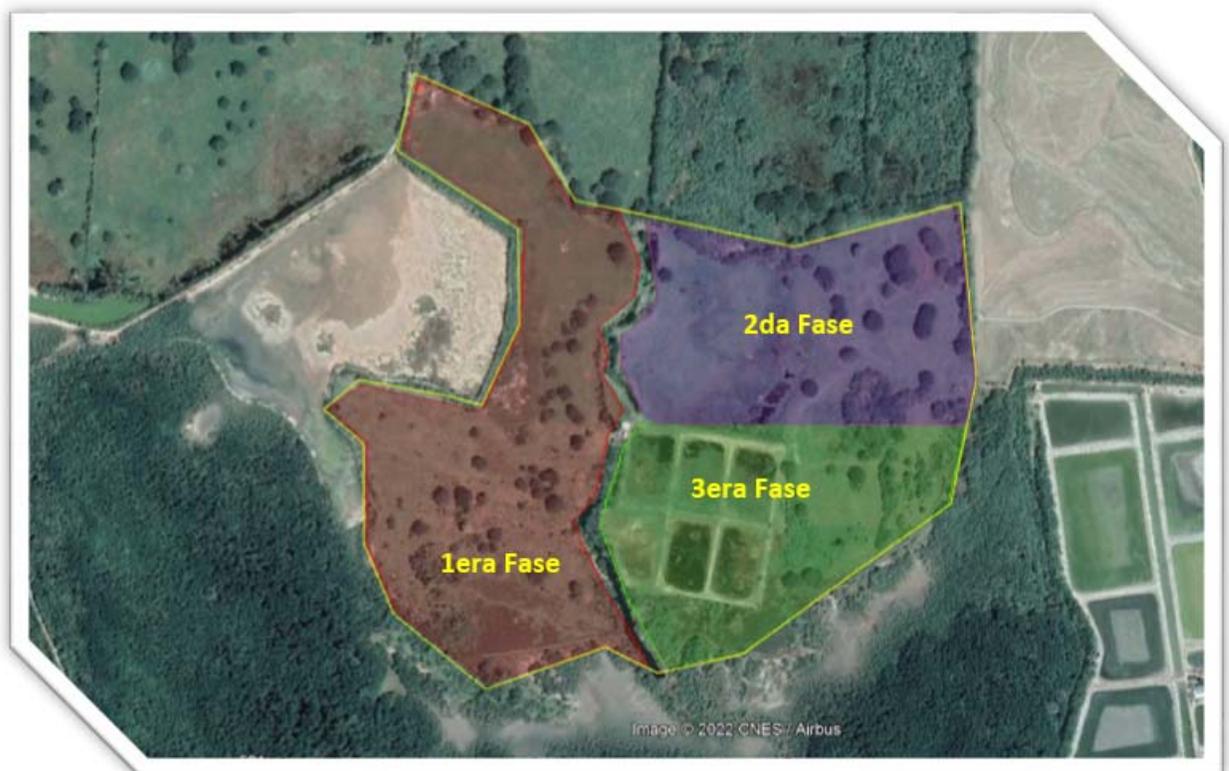
Figura 2.2 Fases de desarrollo del proyecto.

Superficie estimada por tipo de cobertura vegetal encontrada en la finca vs afectadas por fases del proyecto

Es importante recalcar, que dentro de la 1era fase de desarrollo se contabilizan 40 individuos arbóreos, algunos de los cuales fueron inventariados y presentados en el reporte del componente forestal y otros solo fueron objeto de mención debido a que se trataban de especímenes juveniles con DAP muy por debajo del rango de medición, por lo que, previo a los trabajos de descapote, se recomienda al promotor realizar la actualización de la línea base forestal en caso de que el inicio de los trabajos de extracción involucren más de 5 años al momento de la emisión del contrato con la nación para la extracción del mineral no metálico, constatando así, el estrato vegetal a intervenir por fases.
