**ACLARACION A  
ESTUDIO DE IMPACTO AMBIENTAL CATEGORÍA II**

**PROYECTO:**  
**"RESIDENCIAL QUITENÑO COUNTRY"**

**PROMOTOR:**  
**PROMOTORA QUITENÑO COUNTRY, S.A.**

**UBICACIÓN:**  
**Quiteno, Corregimiento las Lomas,**  
**Distrito de David,**  
**Provincia de Chiriquí**

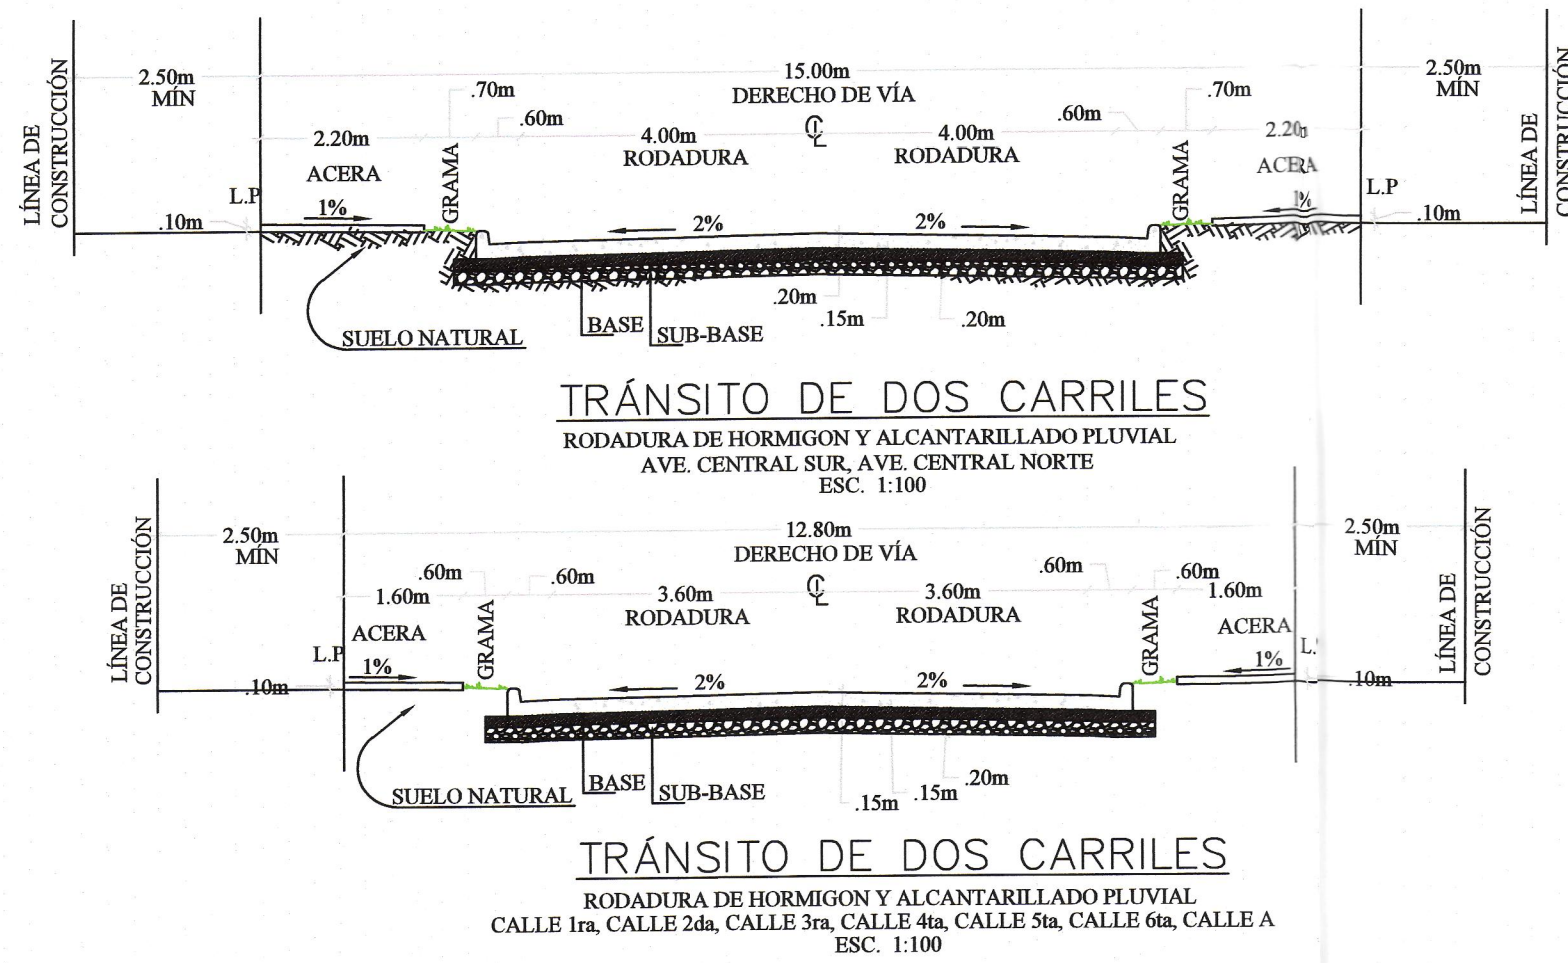
**SECCIONES DE CALLE**  
ESC: 1:100

### Derecho de Vía de 15.00 y 12.80

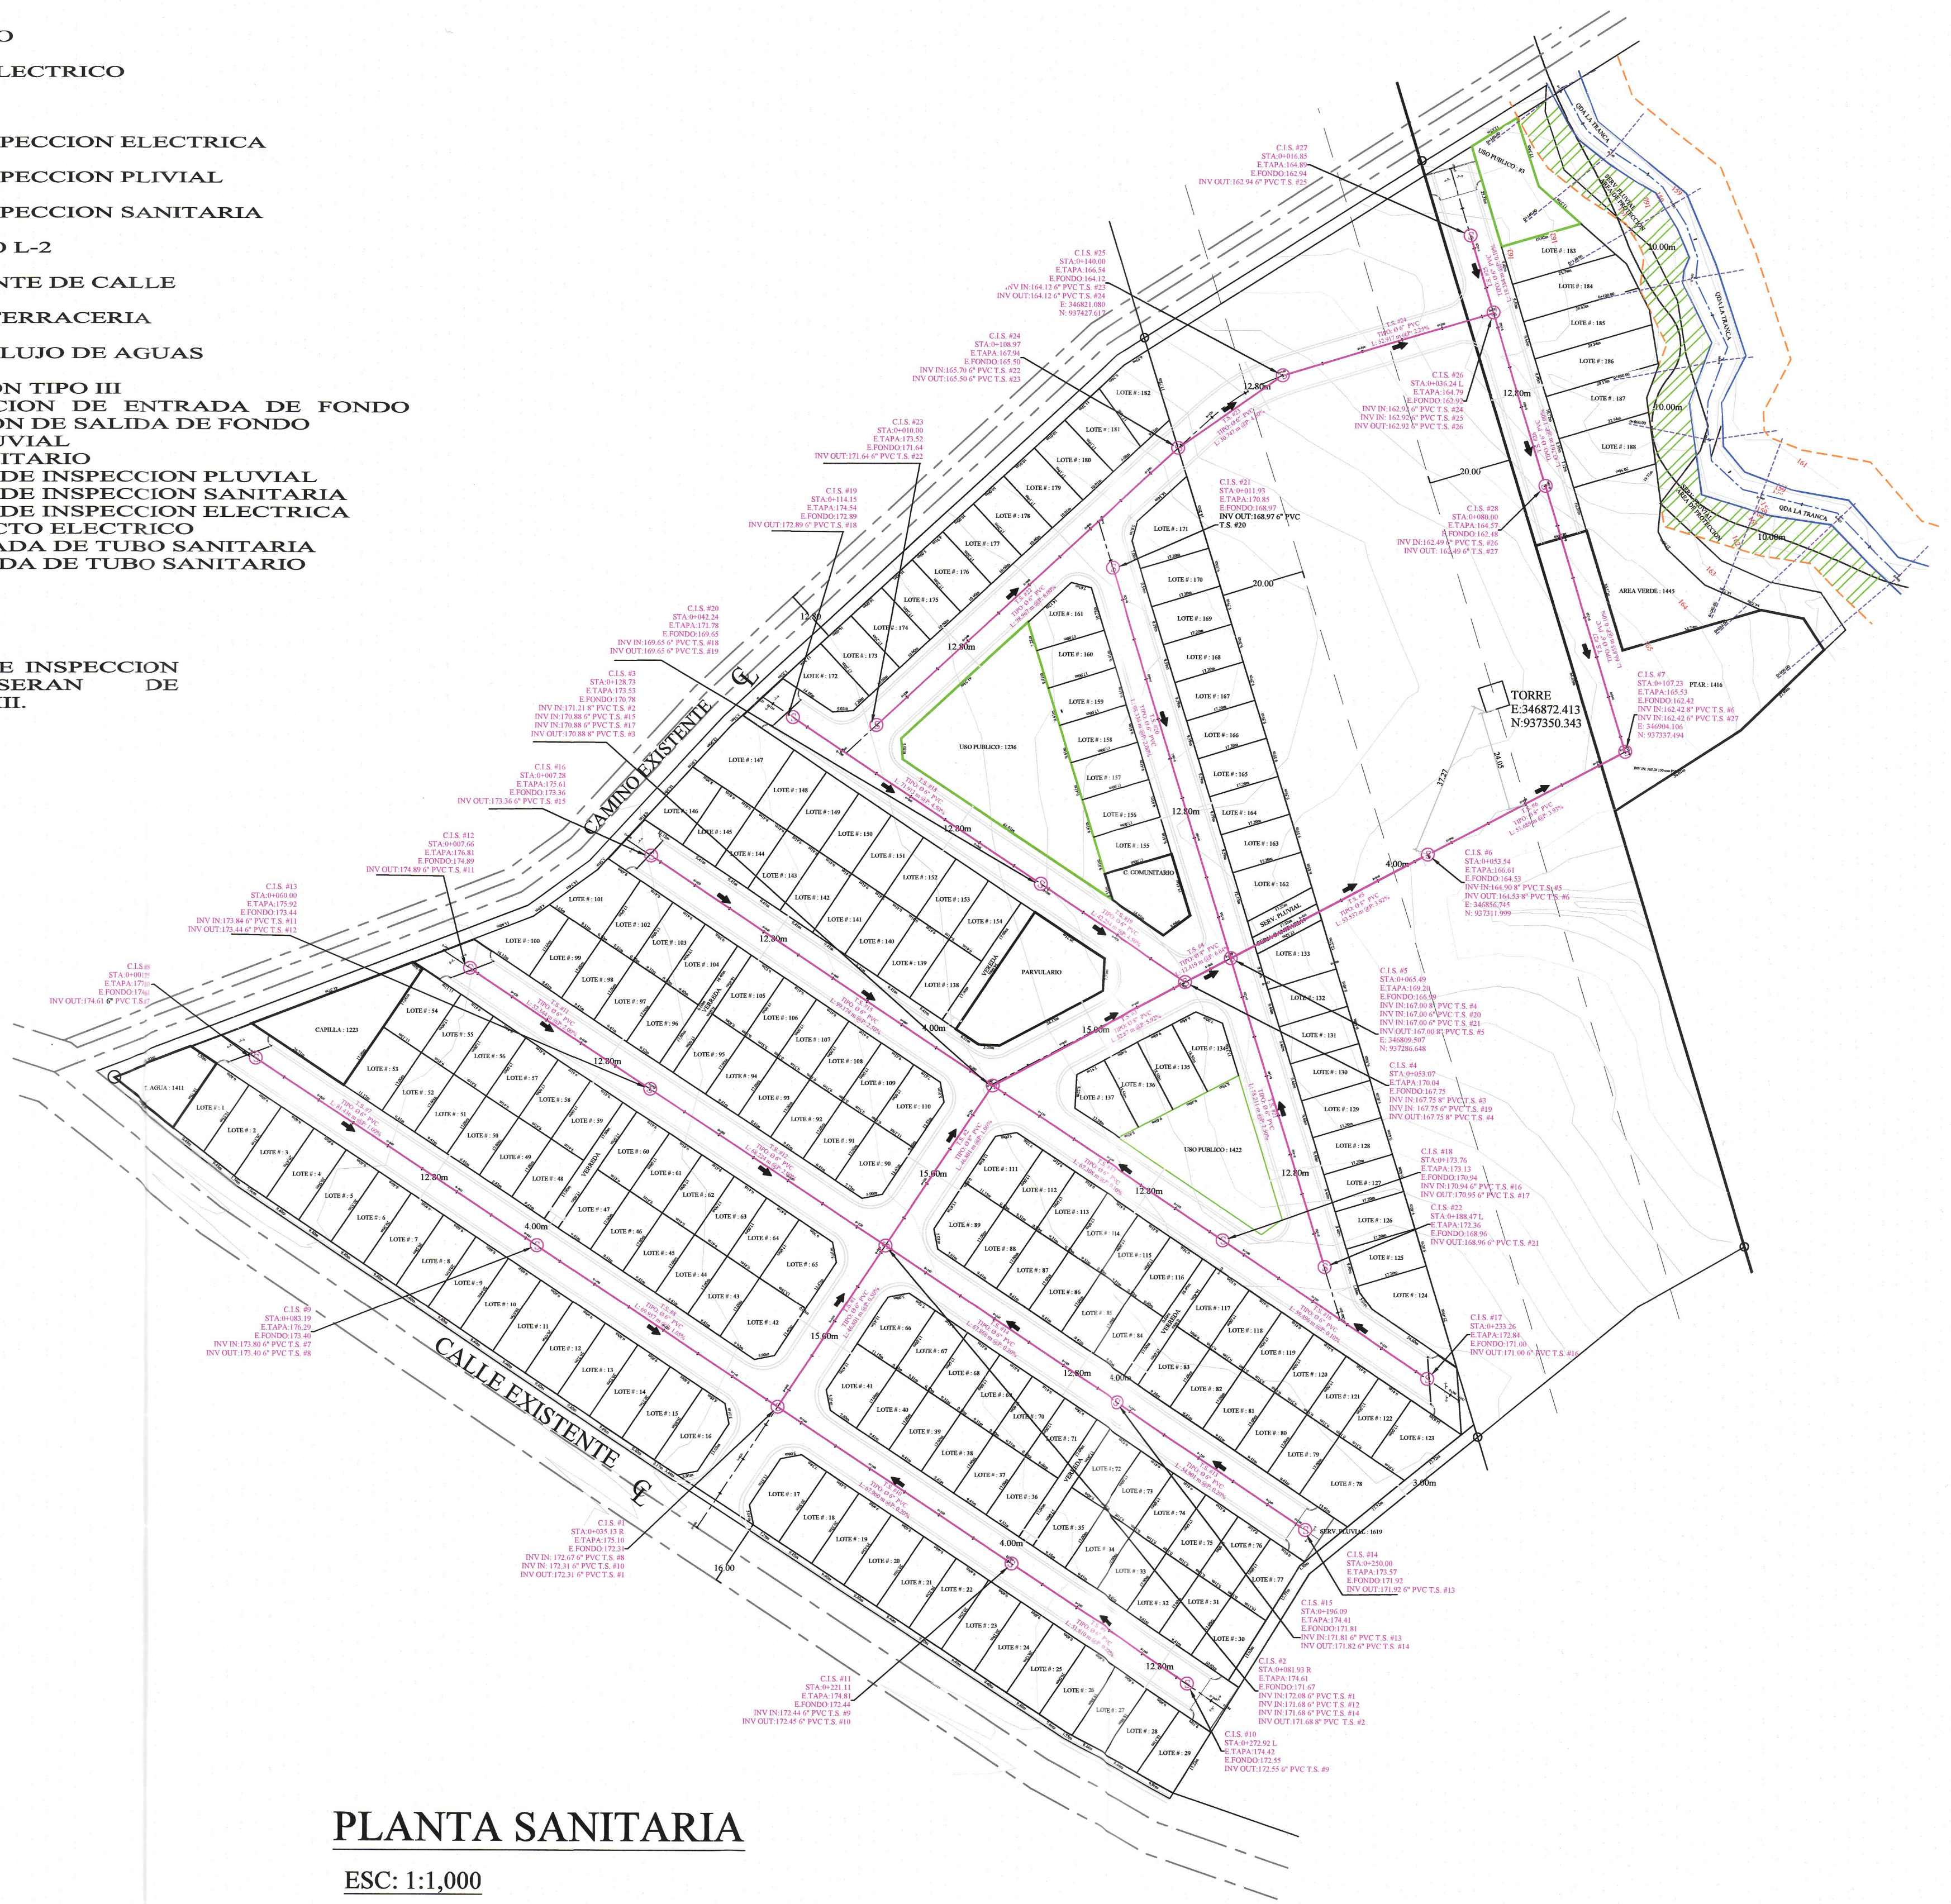
### PLANTA SANITARIA

## PLANTA SISTEMA SANITARIO PROYECTO RESIDENCIAL QUITENO COUNTRY ESC: 1-1,000

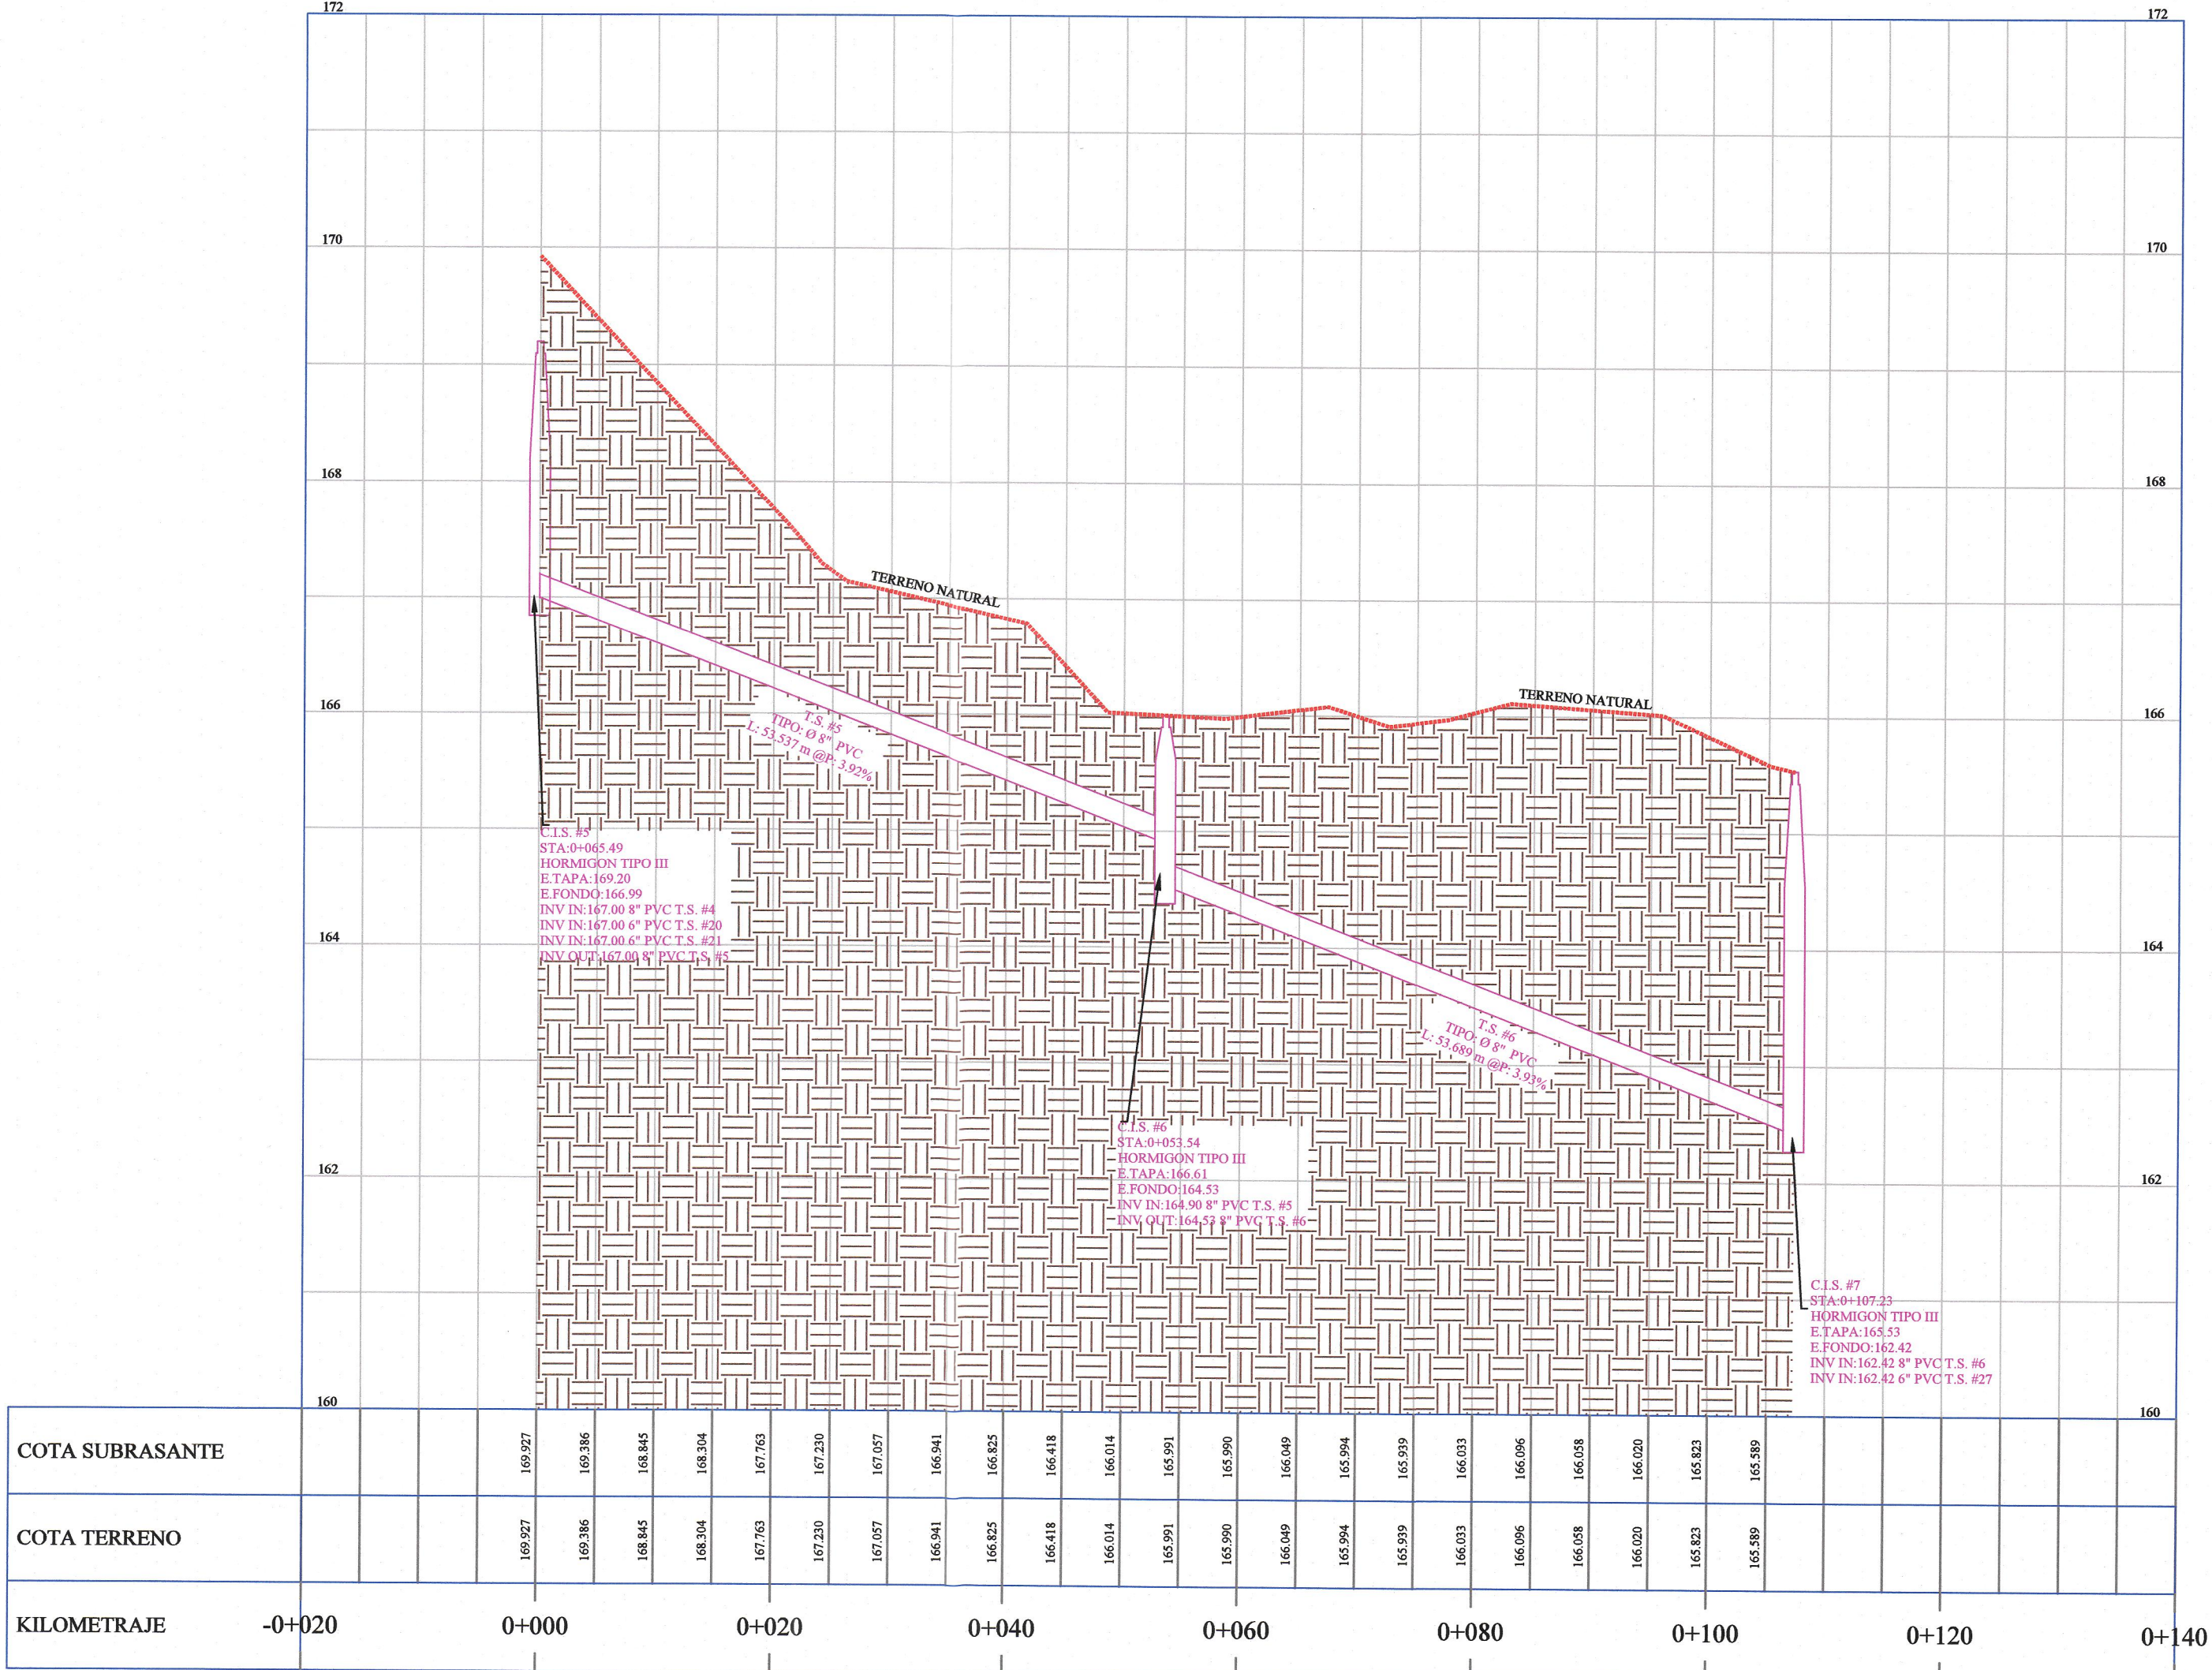
PLANO PERFIL - SERV. SANITARIA  
PROYECTO RESIDENCIAL QUITENO COUNTRY  
V: 1-50  
H: 1-500
