ESTUDIO DE IMPACTO AMBIENTAL

CATEGORÍA I

**DISEÑO, INGENIERIA, FABRICACION DE PLANTA DE TRATAMIENTO DE
AGUAS RESIDUALES ECOLOGICA Y SOSTENIBLE PARA EL CENTRO DE
REHABILITACION FEMENINO LOS ALGARROBOS**

**PROMOTOR MINISTERIO DE GOBIERNO Y JUSTICIA
CORREGIMIENTO DE LOS ALGARROBOS, DISTRITO DE DOLEGA, CHIRIQUÍ
PANAMA, MARZO 2022**

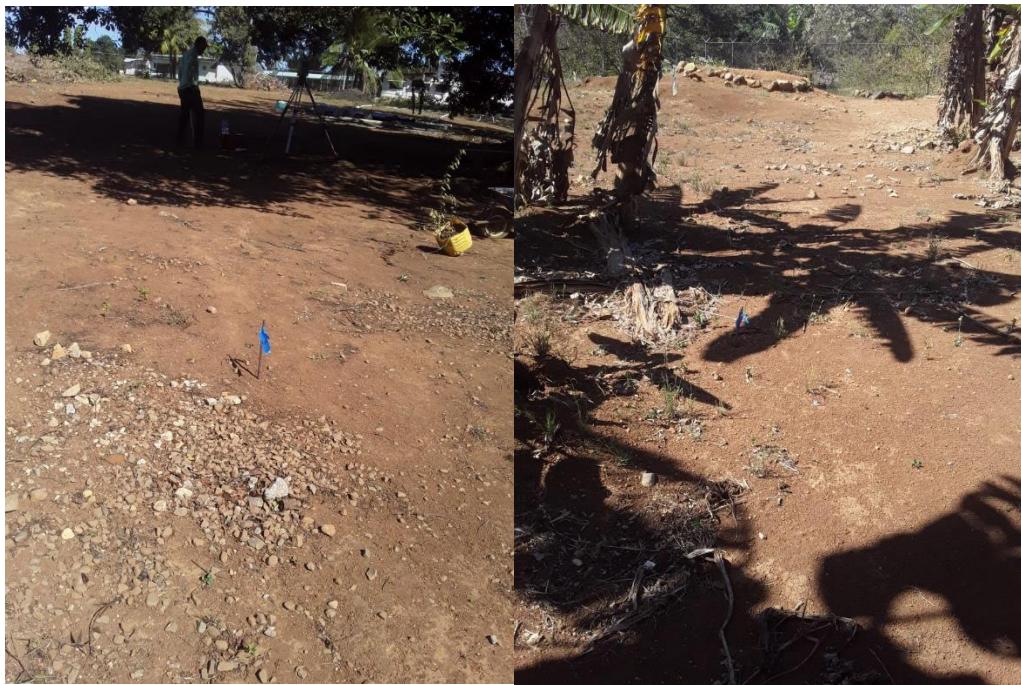
Foto 6.1. Suelos característicos del área del proyecto.

El área en donde se desarrollará el proyecto “*Diseño, Ingeniería, Fabricación de Planta de Tratamiento de Aguas Residuales Ecológica y Sostenible para el Centro de Rehabilitación Femenino Los Algarrobos*” se ubica dentro de los predios del Centro de Rehabilitación Femenino, en el corregimiento de Los Algarrobos, distrito de Dolega, provincia de Chiriquí. En base a información extraída del Atlas Ambiental de la República de Panamá (2010), los suelos característicos de la zona son Clase III y IV, los cuales son suelos de vocación agrícola. Los suelos de Clase III son arables, aptos para la producción de cultivos anuales; sin embargo, presentan limitaciones severas, con restricciones en la selección de cultivos. Los suelos de Clase IV presentan muy severas limitaciones para los cultivos anuales, se utilizan también para ganadería, producción forestal y protección.

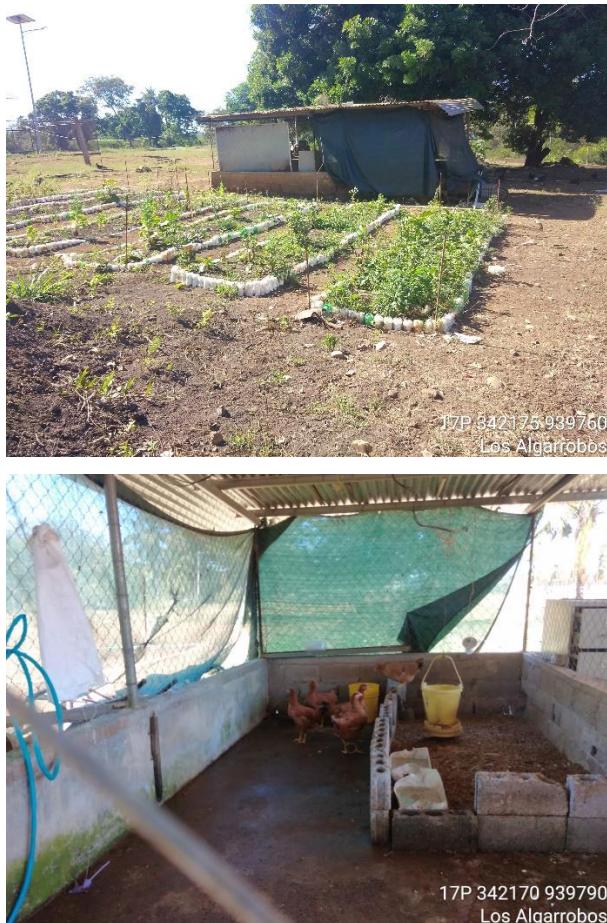
Foto 6.2. Usos de suelo alrededor del proyecto (huerto y criadero de gallina) en Centro de Rehabilitación Femenino.

Dentro de los predios del Centro Femenino de Rehabilitación, en áreas cercanas al polígono del proyecto, se realizan algunas actividades propias del Centro como el cultivo de hortalizas y plátano, se cuenta con una galera pequeña para cría de gallinas y un área para el depósito y compactación de desechos sólidos

provenientes de las instalaciones. Este Centro se encuentra en un área dominada principalmente por desarrollos residenciales con algunas viviendas dispersas.

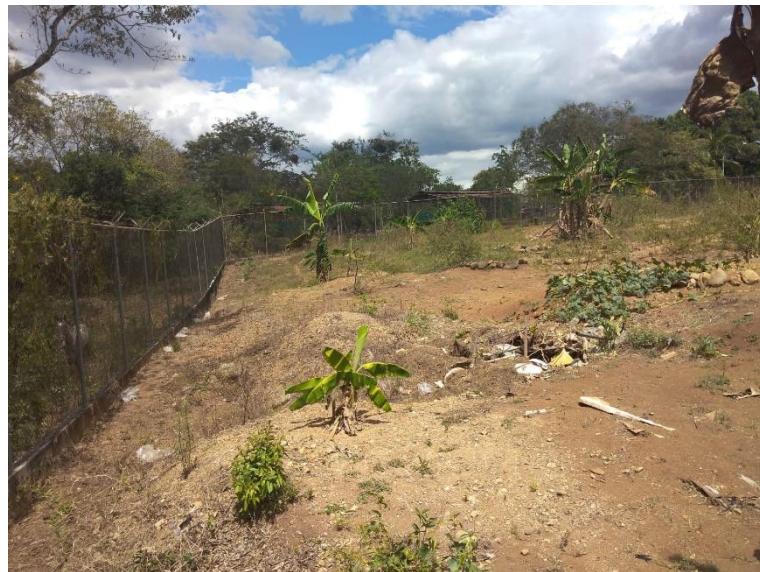
Foto 6.3. Topografía en el área del proyecto.

Durante el levantamiento de la información de línea base del proyecto, se observó en el polígono una topografía generalmente plana, con una pendiente descendiente ligera hacia la Quebrada Los Algarrobos. Las elevaciones varían dentro de los 2 m con una elevación máxima de 129 msnm, bajando gradualmente a 127 msnm en el área más cercana a la Quebrada Los Algarrobos.

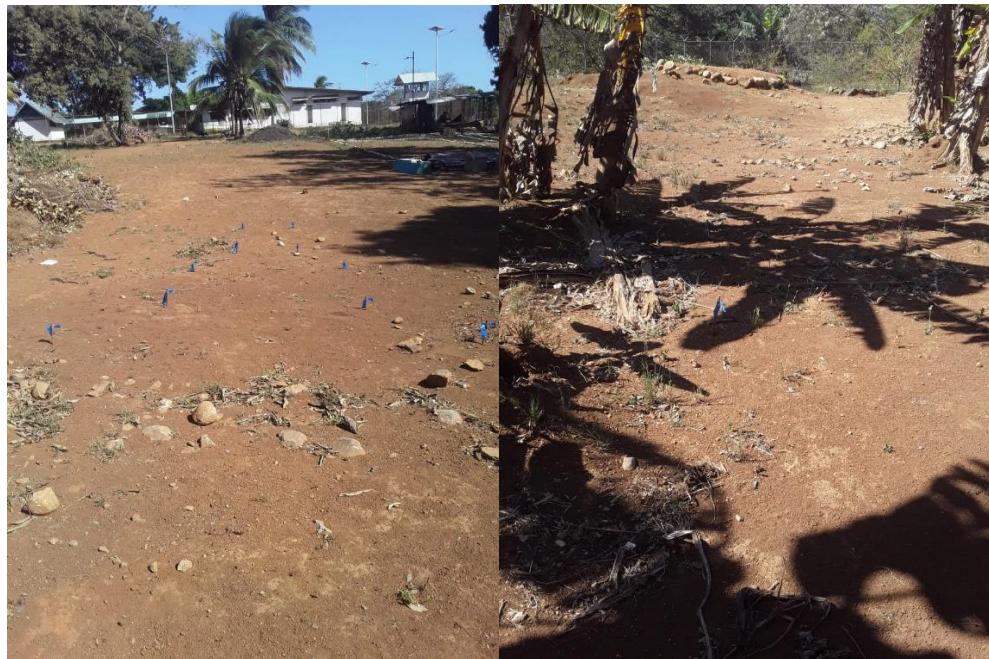
Fuente: Equipo consultor del proyecto
Foto 7.1 Vistas del polígono del proyecto.

En el área de influencia directa del proyecto la vegetación es muy escasa, dominada en su mayor parte por suelos desnudos, se distinguen algunos cultivos de plátano (*Musa paradisiaca*). En las colindancias del polígono, fuera del perímetro cercado del Centro Femenino de Rehabilitación se visualizan parches de especies arbóreas y vegetación característica del bosque de galería que bordea la quebrada Los Algarrobos. Esta vegetación, incluyendo el bosque de galería de la quebrada no será afectada puesto que se encuentra fuera del polígono del proyecto.

Entre las especies arbóreas en áreas colindantes del proyecto se distinguen: Guarumo (*Cecropia sp.*), Laurel (*Cordia alliodora*), Guácimo (*Guazuma ulmifolia*), Espavé (*Anacardium excelsum*), Palma de Coco (*Cocos nucifera*), entre otros. No se observó en el sitio especies catalogadas como flora amenazada o en peligro de extinción.

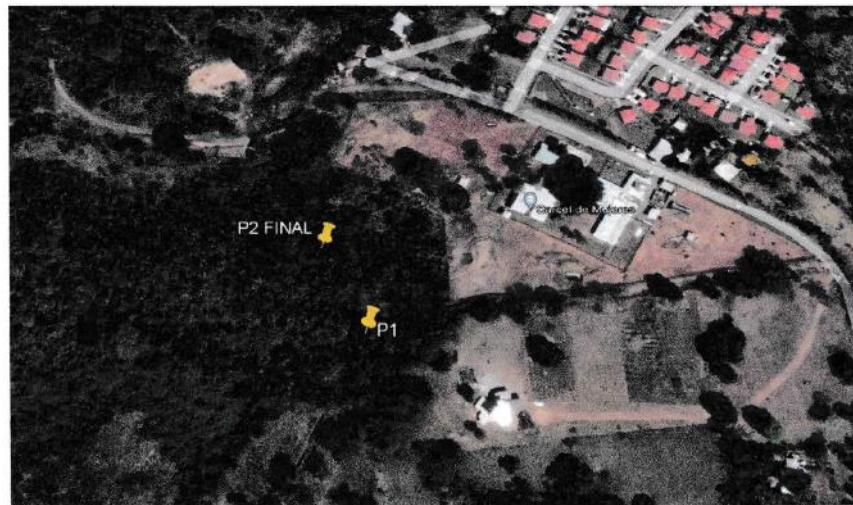
UBICACIÓN DEL MUESTREO

Quebrada Los Algarrobos, Los Algarrobos, Dolega, Chiriquí

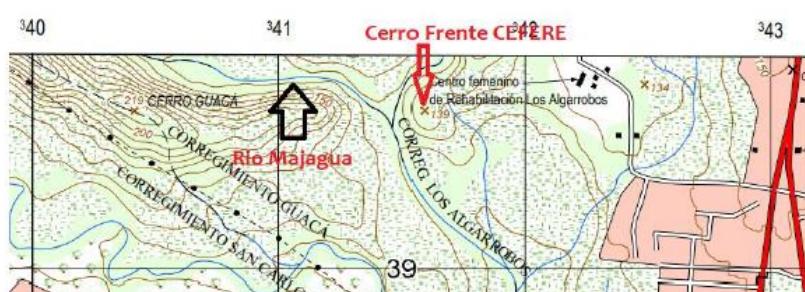
Figura 1: Sección de MAPA 1:50000 T. Guardia Edición I IGNTG 3741-III- NW

El Proyecto a realizar es el Sistema Anaerobio de Tratamiento de las Aguas Residuales (SATAR) del Centro Femenino de Rehabilitación (CFR) de Los Algarrobos. Ver figura No1 y figura No 2, la localización geográfica.

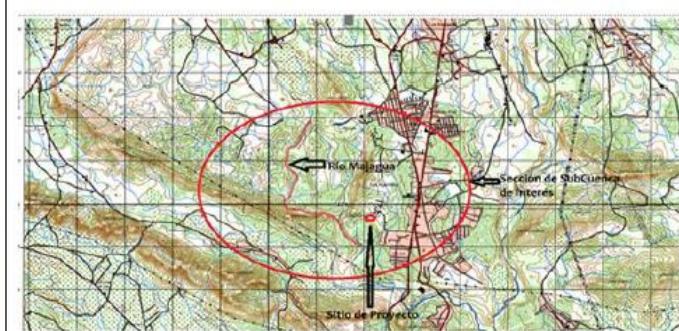
Figura 2: Mapa de Localización del Sitio de proyecto, con respecto a la Sección de Cuenca Analizada. Mapa 1:25000 IGNTG HOJAS 3741_IV-SW y 3741-III-NW.

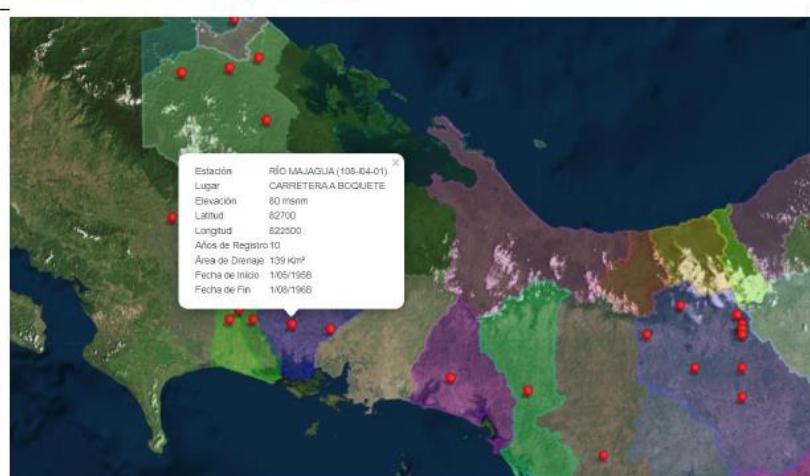
Figura-4:- Observamos datos de la estación Majagua.

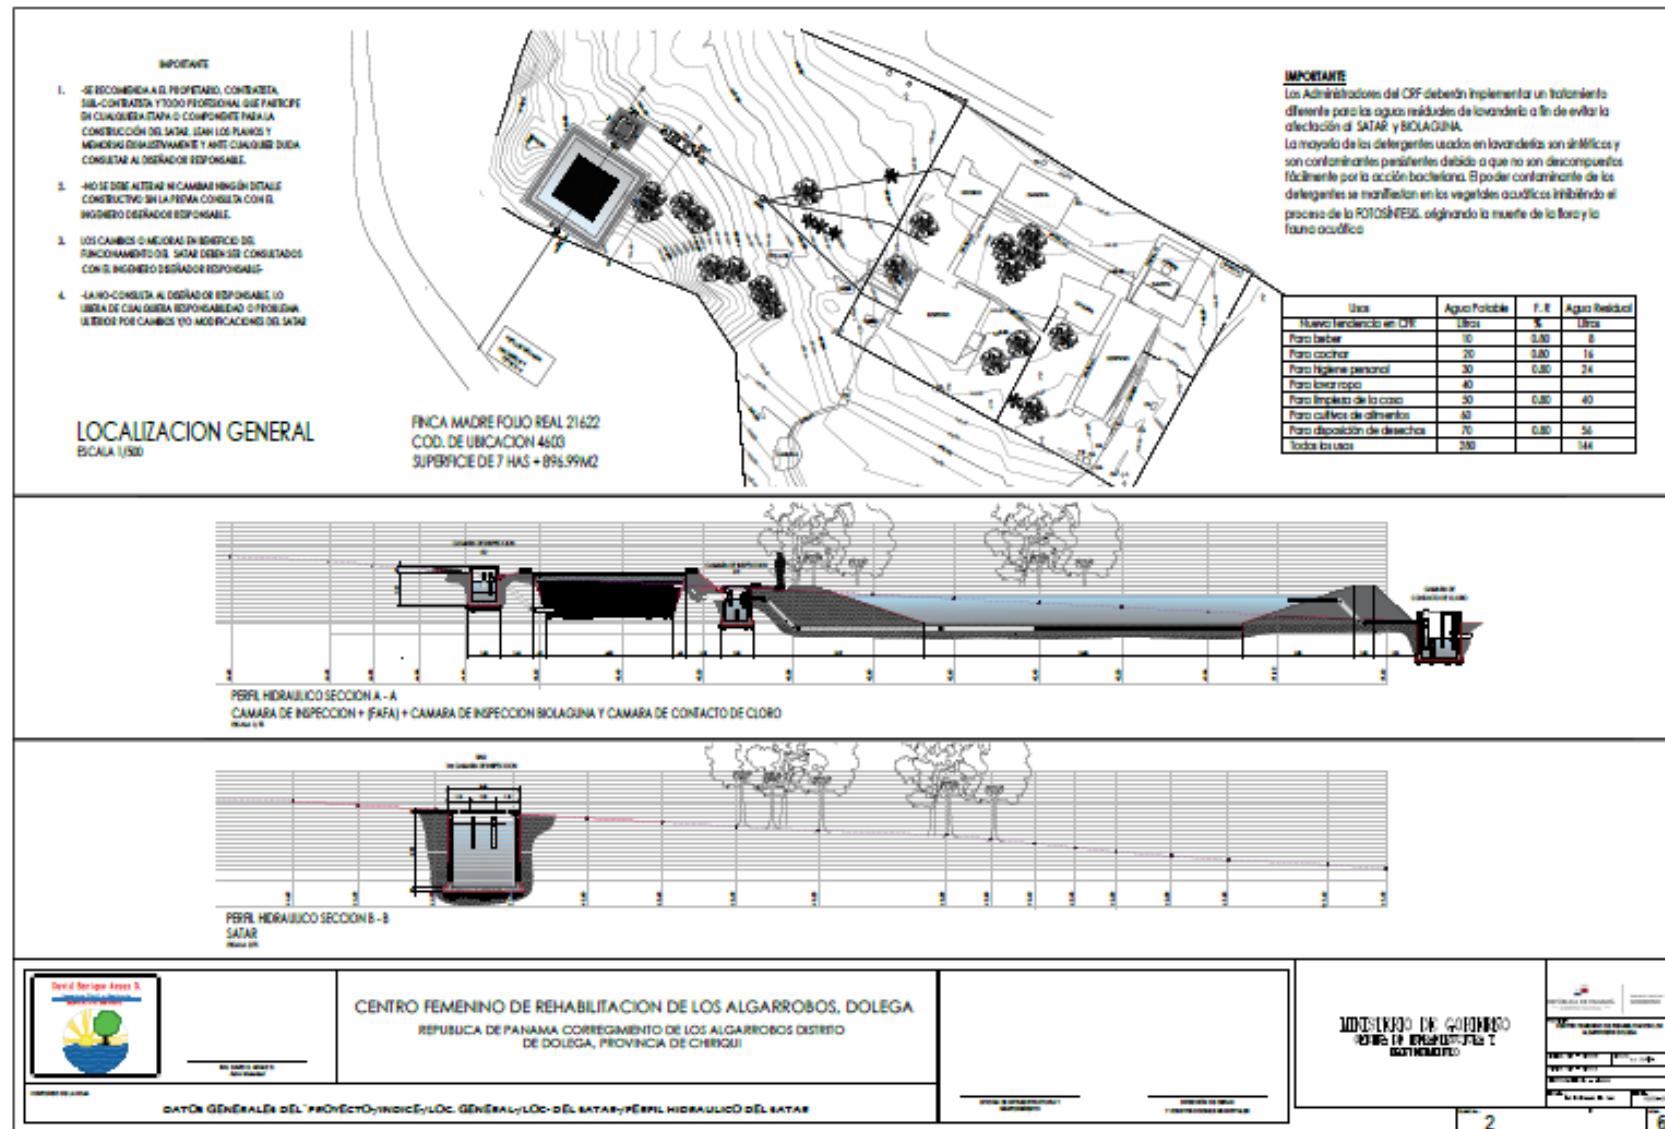
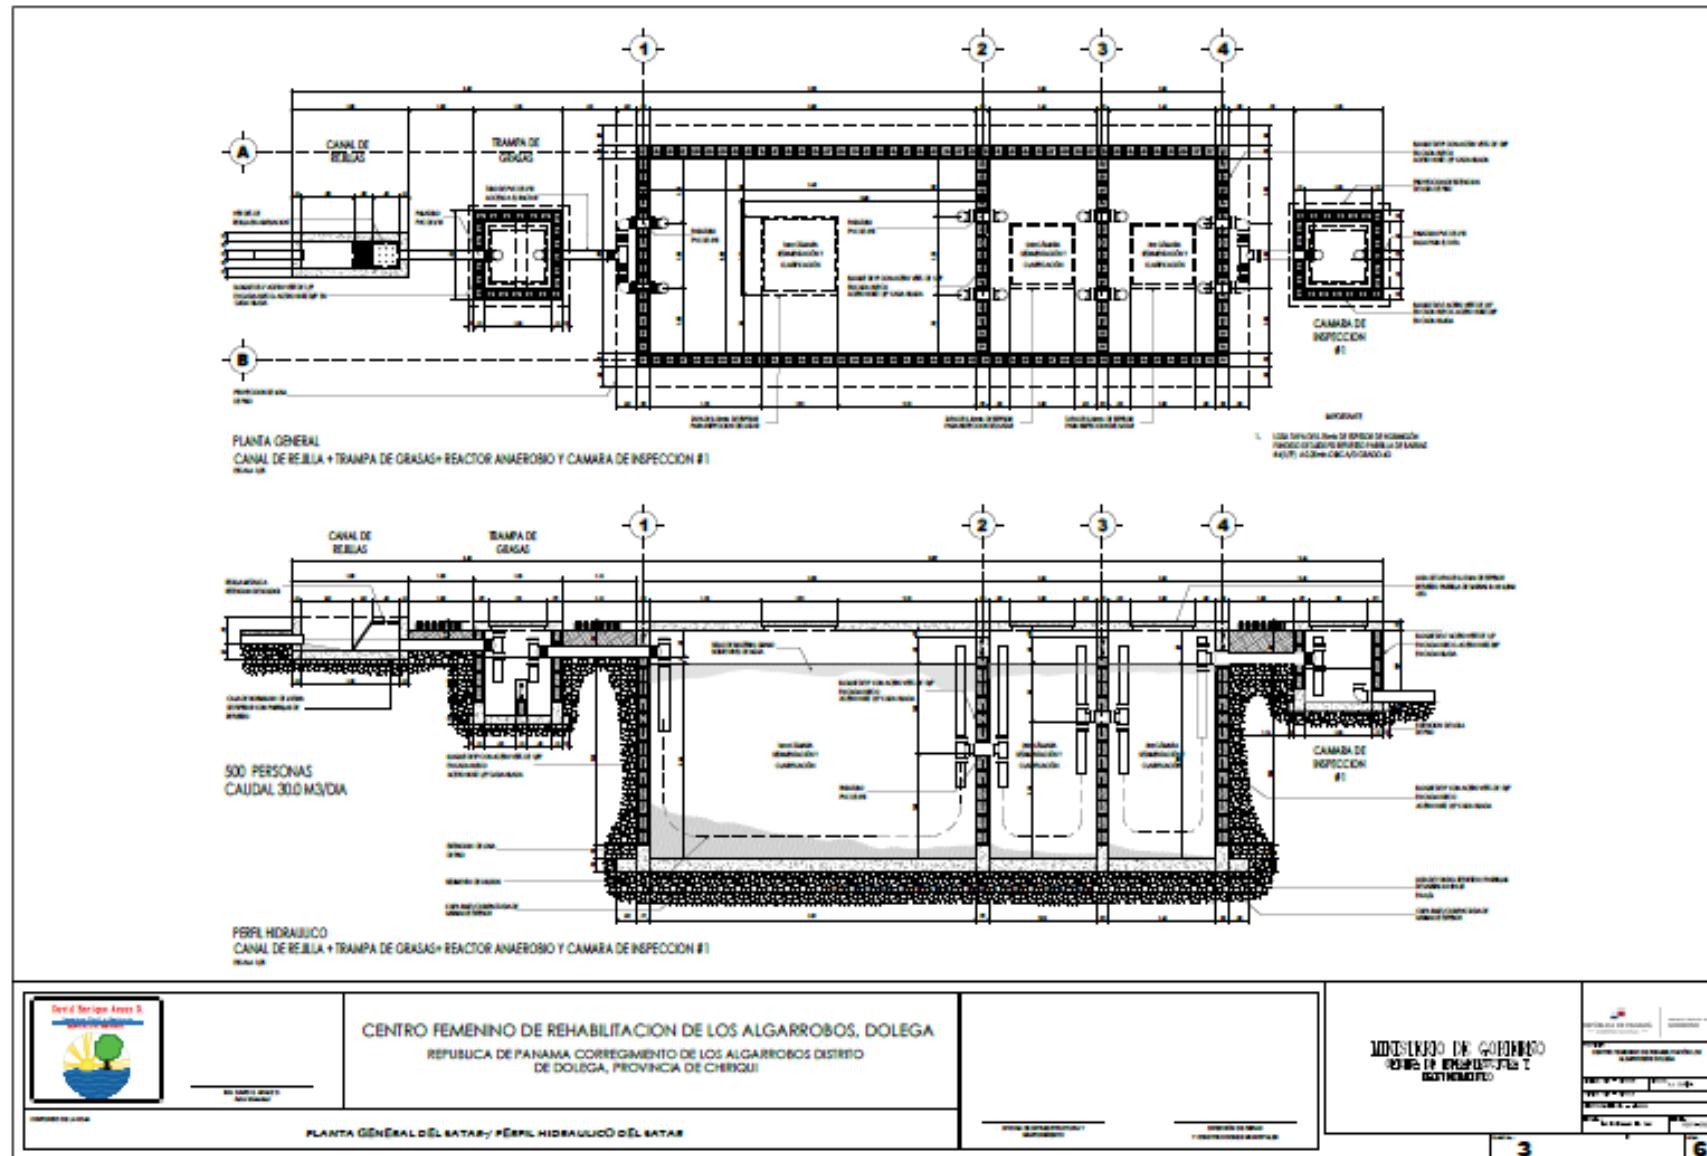
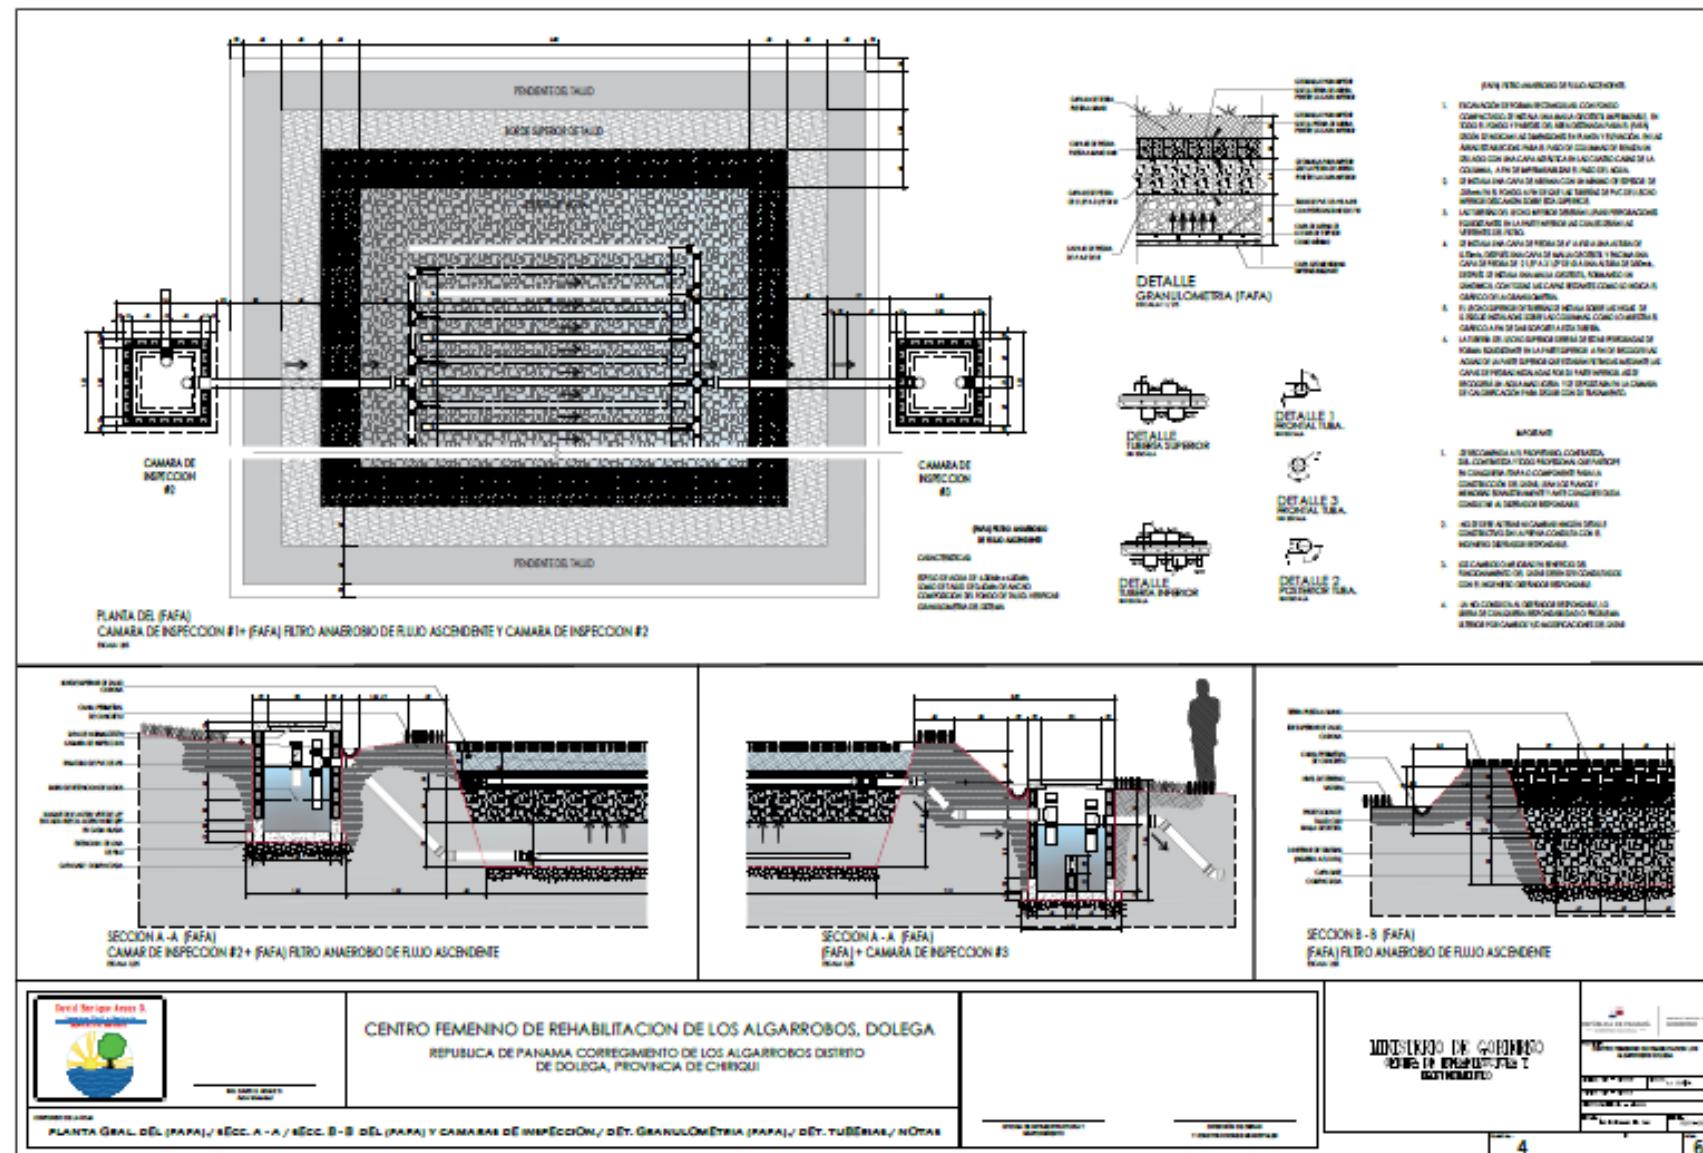
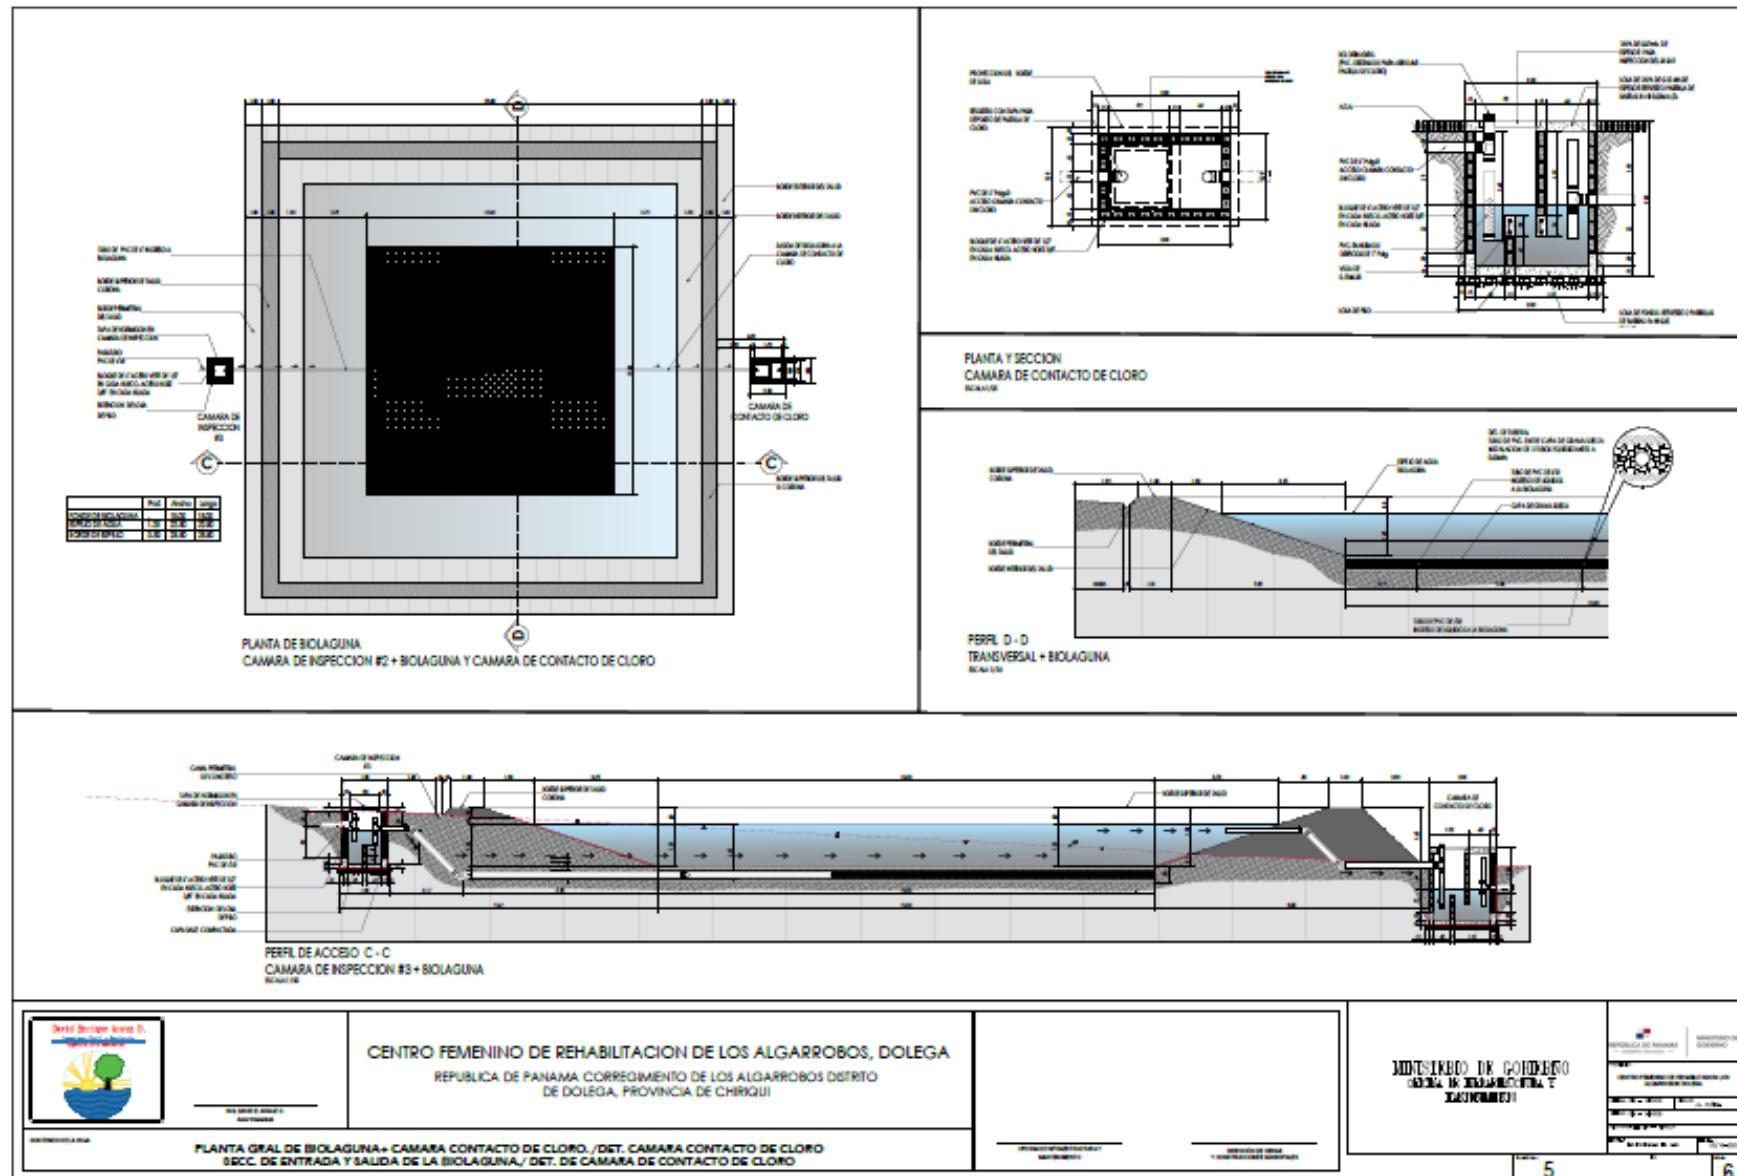
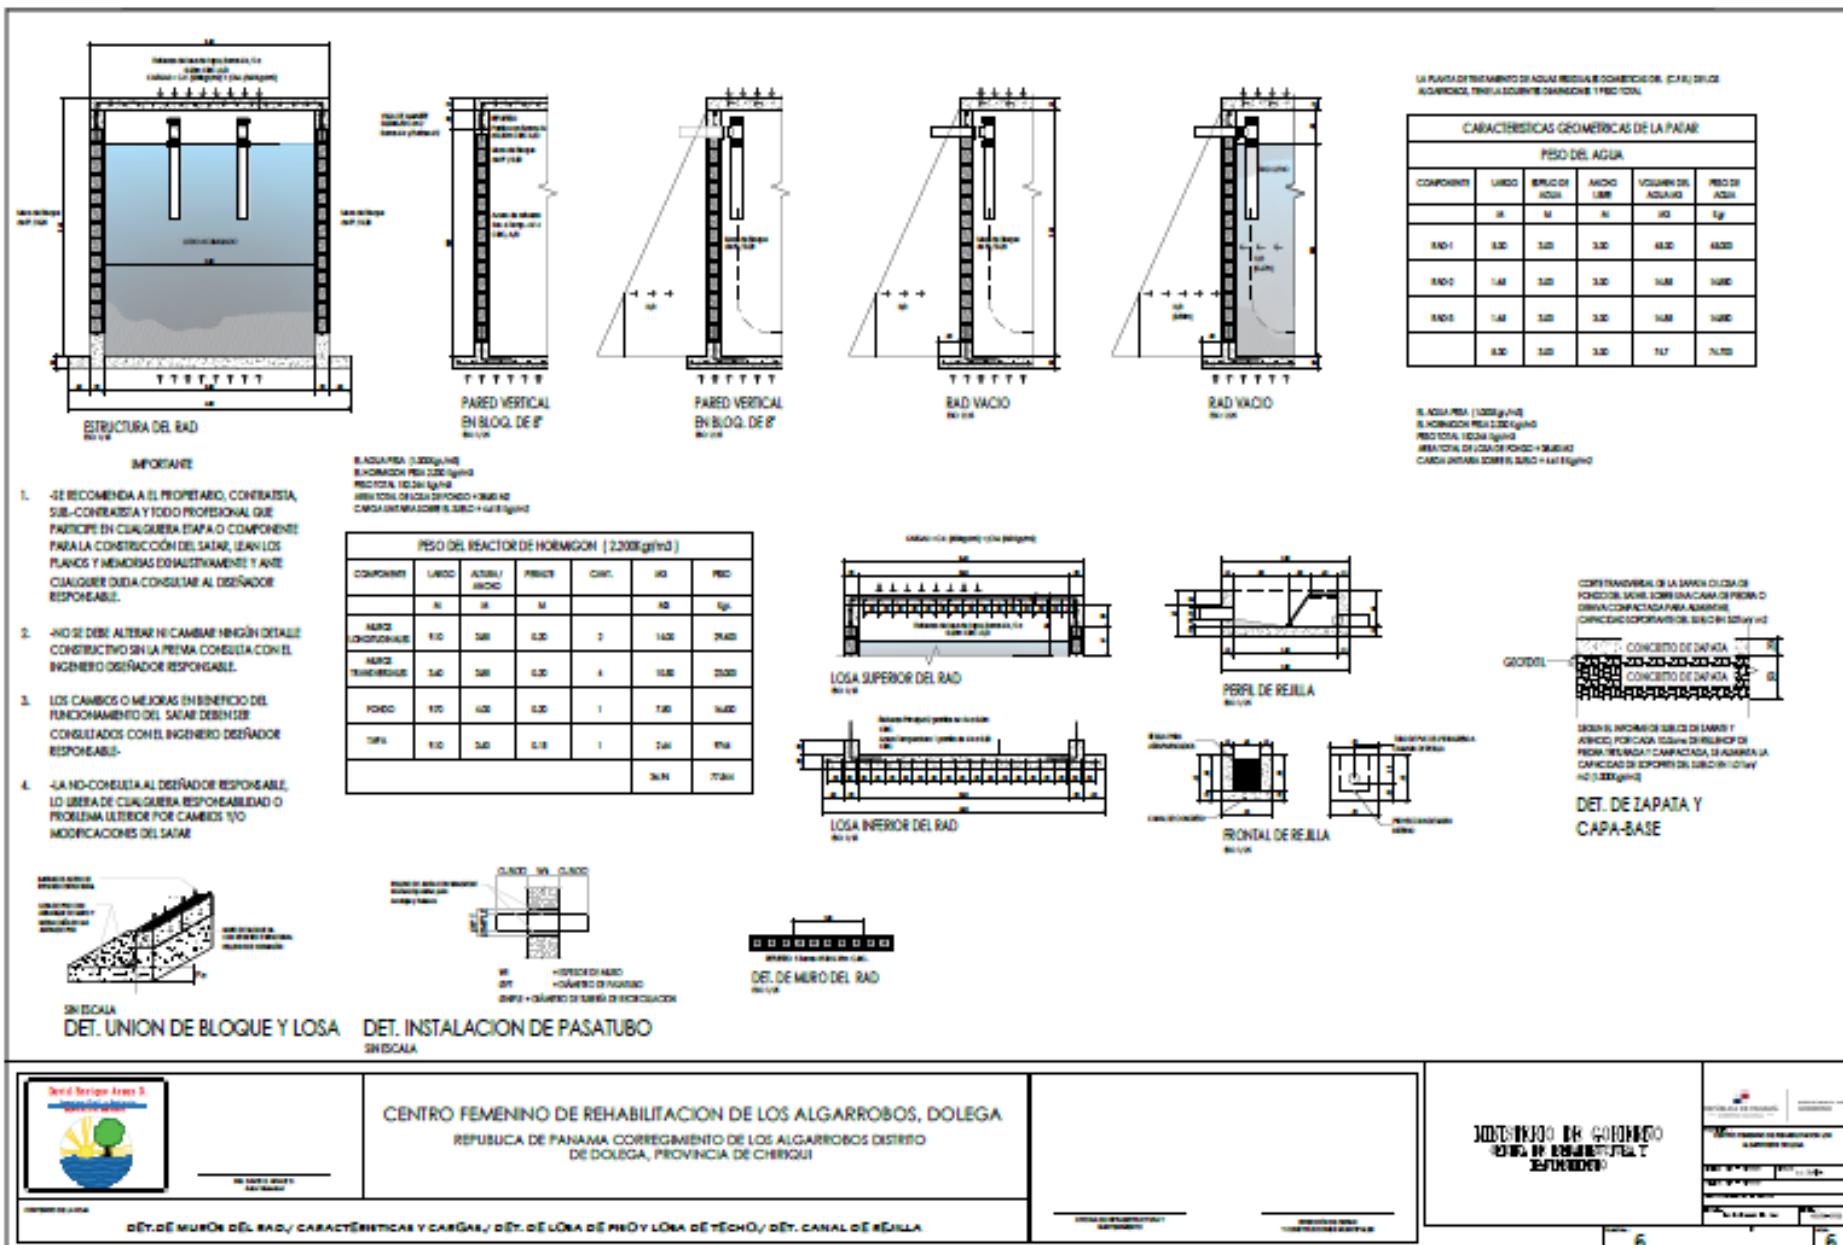
<p>DATA GENERAL DEL PROYECTO/ ÍNDICE/ LOC. GENERAL Y LOC. DEL SATAR/ PERfil HIDRAULICO DEL SATAR</p>	<p>CENTRO FEMENINO DE REHABILITACION DE LOS ALGARROBOS, DOLEGA REPÚBLICA DE PANAMA CORREGIMIENTO DE LOS ALGARROBOS DISTRITO DE DOLEGA, PROVINCIA DE CHIRIQUI</p> <p>INSTITUTO DE GOBIERNO ESTADO DE PANAMA CORPORACION</p>
