Informe de Ensayo de Calidad de Aire Ambiental

HOGARES CHIRICANOS S.A.
David, Provincia de Chiriquí

FECHA DE LA MEDICIÓN: 05 de febrero de 2022

NÚMERO DE INFORME: 2021-019-111-002

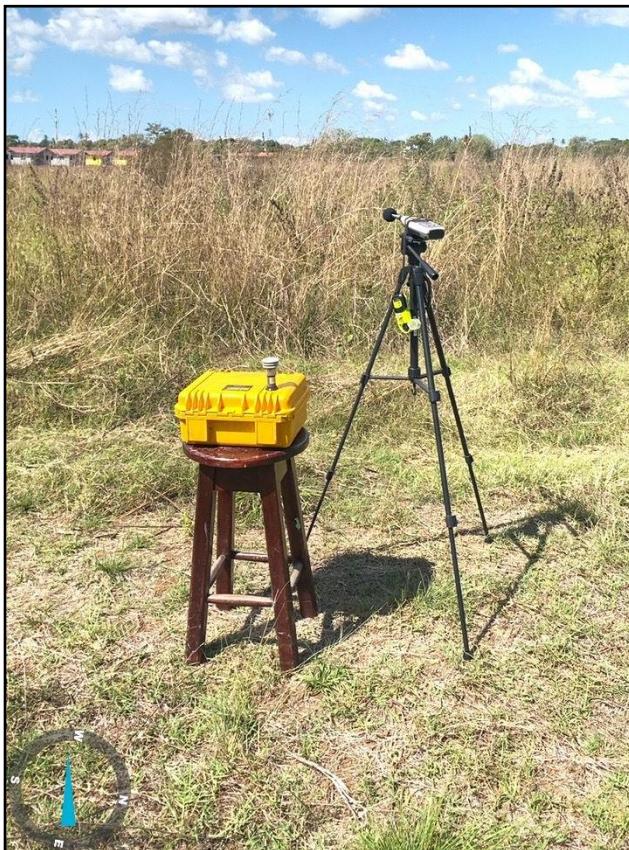
ANEXO 3: Fotografía de las mediciones

Punto 1: En medio de etapa 1 y etapa 2	Coordenadas: UTM (WGS 84) Zona 17 P	344234 m E 927547 m N
--	---	--------------------------
