MEMORANDO  
DSH-249-2022

ASUNTO: Respuesta a la primera Información aclaratoria del EsIA Categoría II.  
“URBANIZACION PASEO DEL NORTE SEGUNDA ETAPA- ANEXO”

## INFORME TÉCNICO N°025-2022

**I. Objetivo:** Opinión técnica en respuesta a la primera información aclaratoria del Estudio de Impacto Ambiental Categoría II del Proyecto denominado Urbanización Paseo del Norte Segunda Etapa, de acuerdo a las consultas de ampliación plasmado en los Informes Técnicos de acuerdo a la Dirección de Seguridad Hídrica.

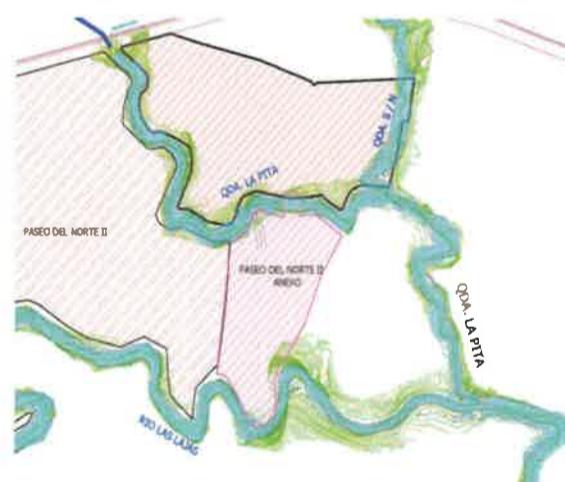
**Respuesta del Promotor:** El EsIA es muy claro en su alcance y ha establecido que habrá un solo cruce sobre la Qda La Pita, que en efecto corresponde con el sitio que fue visitado en la inspección de campo. Pareciera que la observación hecha por DSH se da porque se anexó el estudio hidrológico que cubre el área de este proyecto pero que analiza una extensión mucho mayor incluyendo otros proyectos del mismo promotor en el área.

Figura N°1-Planicie de inundación de Estudio Hidrológico elaborado para proyectos del Promotor

**Análisis Técnico:** La consulta sobre los dos (2) sitios, la Quebrada Pita y la Quebrada Sin Nombre , en base a que el promotor aclara que habrá un (1) solo cruce (obra) y es sobre la Quebrada La Pita, que en efecto corresponde con el sitio que fue visitado en la inspección de campo, de igual forma, en el informe de aclaración se adjunta la Figura No.1 donde se puede observar un solo cruce sobre un cuerpo de agua denominado quebrada La Pita, por lo que no se realizará obras sobre la Quebrada Sin Nombre. Determinamos que el promotor ha cumplido con todo el contenido solicitado.

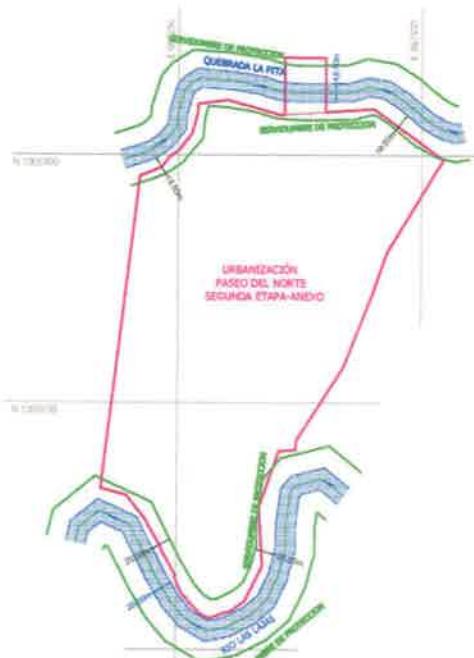
Figura N° 5-Servidumbre de Protección Ambiental Qda La Pita y Río Las Lajas

**Análisis Técnico:** En cuanto a lo descrito en la nota aclaratoria proporcionada por el promotor, de forma que presenta en la Figura No.5 La Servidumbre de Protección Ambiental de los cuerpos de agua, se observa las áreas de protección considerando el ancho de los cauce dejando a ambos lados una franja de bosque el cual sería igual o mayor al ancho del cauce, en este sentido, determinamos que la respuesta presentada por el promotor ha sido satisfactoria, cumpliendo con todo el contenido solicitado
