# INFORME DE INSPECCIÓN DE CALIDAD DE AIRE. MEDICIÓN DE PARTÍCULAS SUSPENDIDAS PM10

PROYECTO: "URBANIZACIÓN BOQUETE PARK"

FECHA: 4 DE MARZO DE 2022

IDENTIFICACIÓN DEL INFORME: 22-23-109-CG-04-LMA-V0

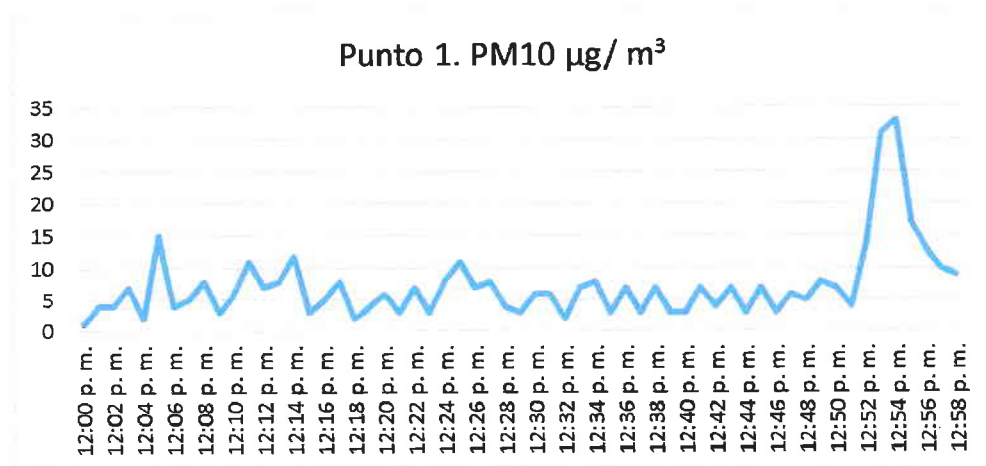
## 6.2 GRÁFICO OBTENIDO

PM10 1 hour Average =  $7.2 \mu\text{g}/\text{m}^3$

El resultado obtenido para el rango de 1 hora, de acuerdo al **valor Guía ( $45 \mu\text{g}/\text{m}^3$ )**, de acuerdo a la norma de Referencia OMS Tabla 1.1.1. de la Guía sobre Medio Ambiente, salud y Seguridad de Banco Mundial. Los datos obtenidos en la inspección se encuentran dentro del límite permisible.

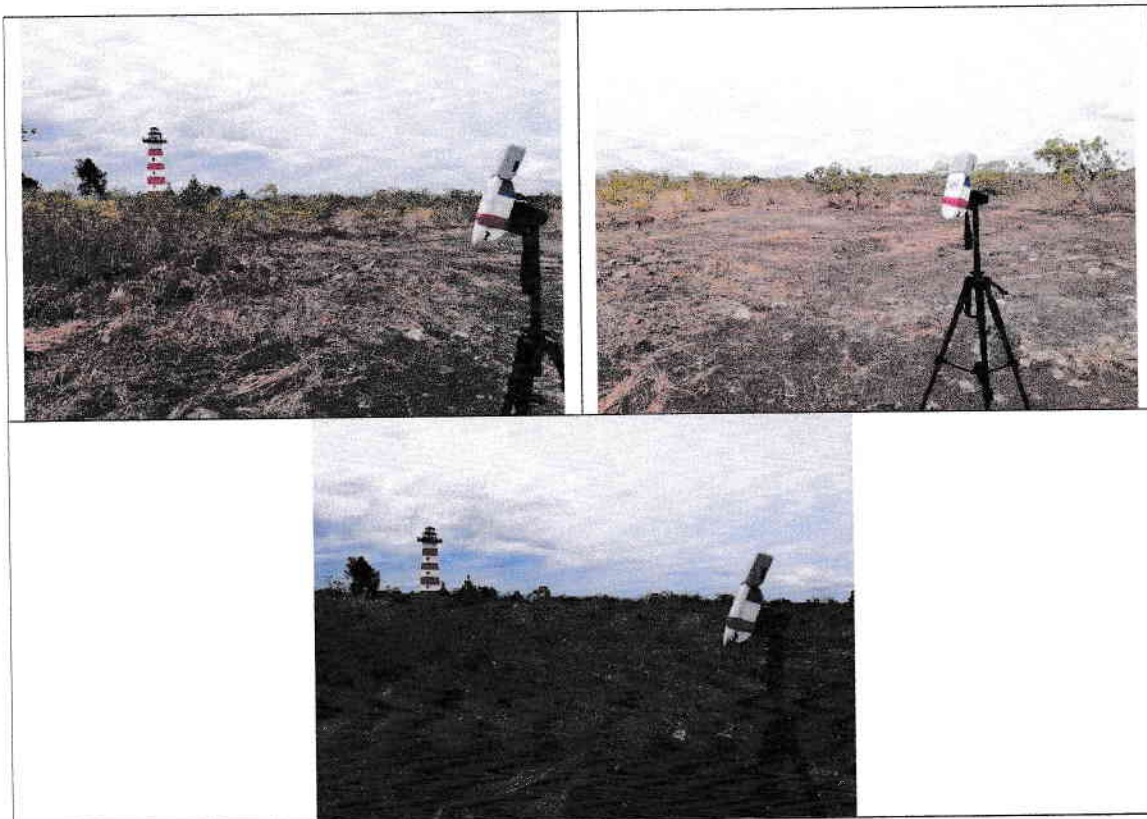
### REGISTRO FOTOGRÁFICO

Se realizó la Inspección de Calidad de Aire Ambiental, realizando la Medición de Partículas suspendidas PM10, en el Corregimiento de Alto Boquete, distrito de Boquete, Provincia de Chiriquí, el día 4 de marzo de 2022.

Las mediciones se realizaron en el horario diurno utilizando el **Medidor de partículas** calibrado, Tomando lecturas de 1 minuto durante 1 hora, grafica de resultados.
