**ESTUDIO DE IMPACTO AMBIENTAL  
CATEGORÍA II**

**PROYECTO  
PUENTE ZARZO SOBRE EL RÍO SAN  
JUAN**

**RESPUESTA A LA NOTA  
DEIA-DEEIA-AC-0028-0702-2022**

# Informe de Evaluación de los Recursos Arqueológicos

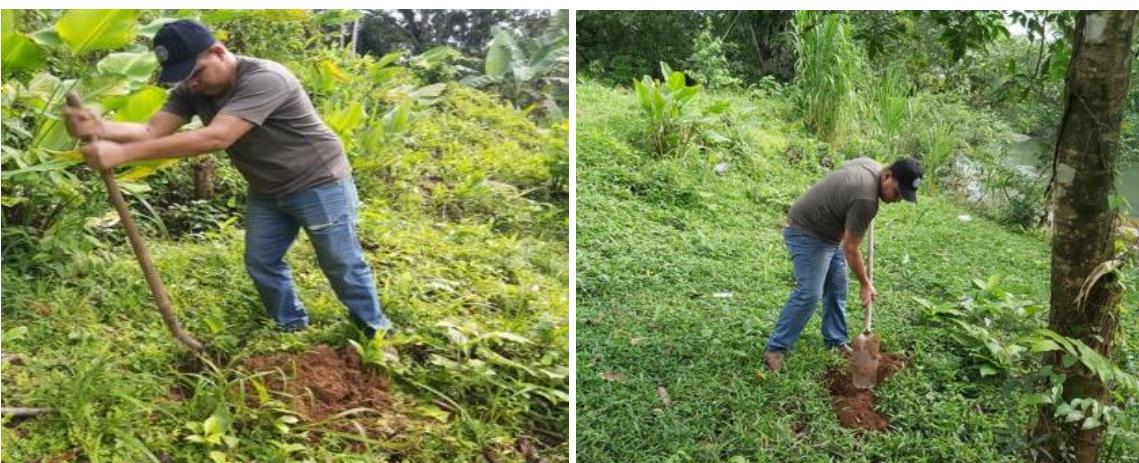
Imágenes 5 y 6. Proceso de prospección subsuperficial
