INFORME DE EVALUACIÓN DEL ESIA DEL PROYECTO

“PLAZA WEST VILLAGE”.

Ubicación: El Trapichito, corregimiento de Herrera, distrito de La Chorrera y provincia de Panamá Oeste.

Promotor: IMPORTADORA VIRZI, S.A.

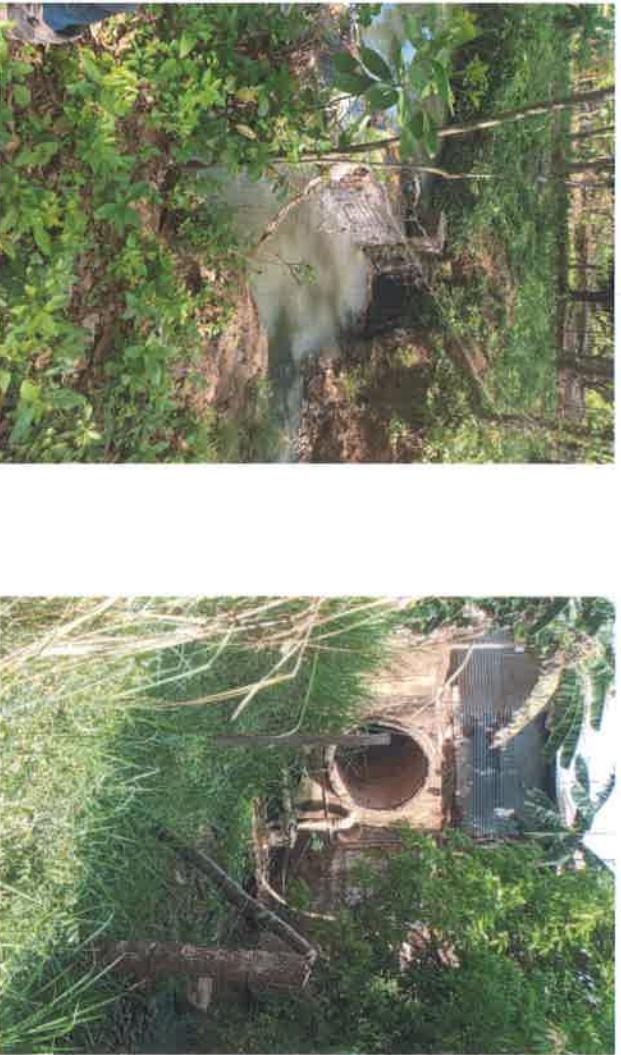
- Por otro lado se pudo constatar la existencia de una “quebrada” improvisada donde descargar aguas servidas directamente de la zona residencial la cual se presenta altamente contaminada con aguas residuales y con muy malos olores.
- Dicha área según moradores se inunda cada vez que llueve o simplemente se dan grandes descargar de las “pantas residuales de barriadas vecinas”
- El área es inundable y se puede perjudicar grandemente a las comunidades vecinas con los posibles rellenos planificados para el Mall.

Quebrada altamente contaminada por descargas de aguas residuales
