# INFORME DE INSPECCIÓN DE CALIDAD DE AIRE. MEDICIÓN DE PARTÍCULAS SUSPENDIDAS PM10

PROYECTO: LOCAL COMERCIAL Y RESIDENCIA

FECHA: 4 DE MARZO DE 2022

IDENTIFICACIÓN DEL INFORME: 22-23-116-YY-01-LMA-V0

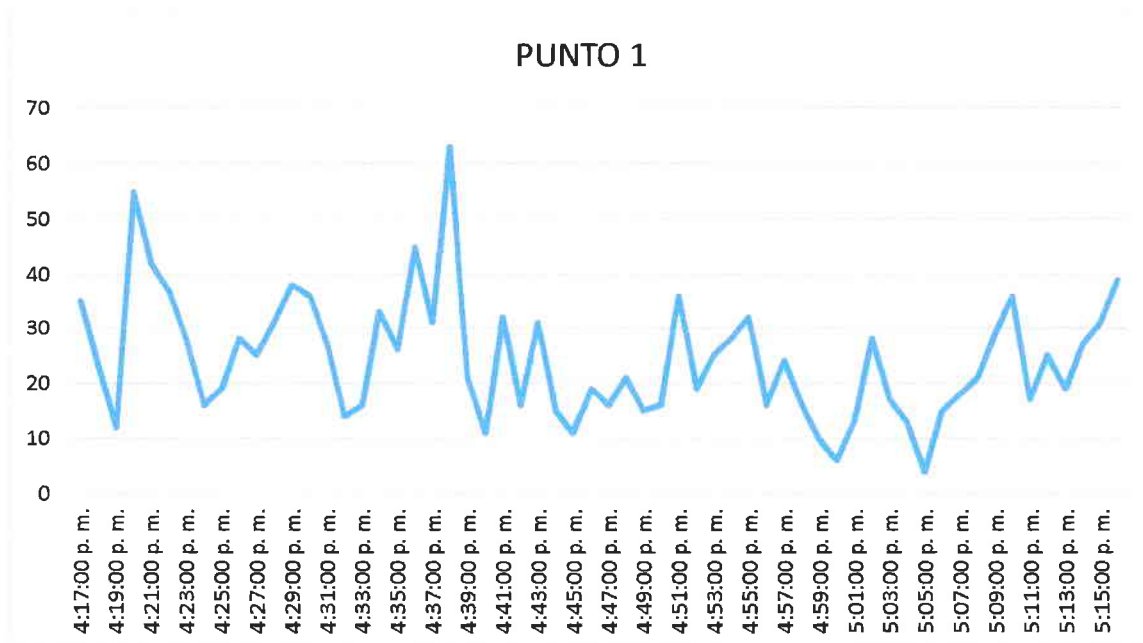
## 6.2 GRÁFICO OBTENIDO

### PUNTO 1

**PM10 1 hour Average = 24.47  $\mu\text{g}/\text{m}^3$**

El resultado obtenido para el rango de 1 hora, de acuerdo con el **valor Guía (45  $\mu\text{g}/\text{m}^3$ )**, de acuerdo con la norma de Referencia OMS Tabla 1.1.1. de la Guía sobre Medio Ambiente, salud y Seguridad de Banco Mundial. Los datos obtenidos en la inspección se encuentran dentro del límite permisible.

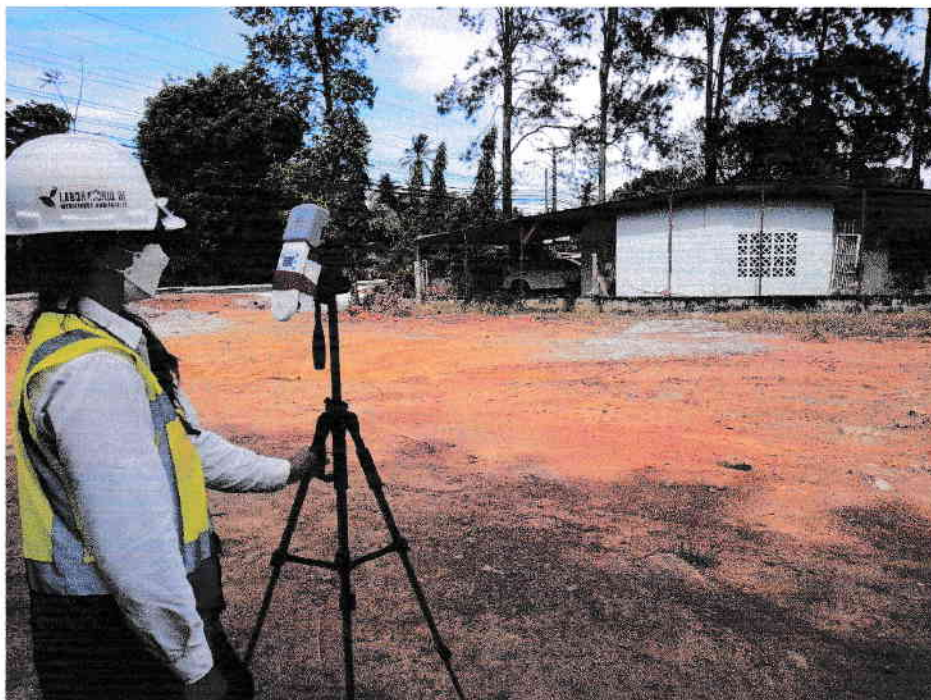
## REGISTRO FOTOGRÁFICO

### PUNTO 1
