## Ampliación al Estudio de Impacto Ambiental Categoría II

Proyecto: REHABILITACIÓN DE  
CARRETERAS DEL DISTRITO DE  
CAPIRA. RENGLÓN No.4:  
REHABILITACIÓN DE CARRETERAS  
(PUENTE VEHICULAR Y CAJONES  
PLUVIALES) CORREGIMIENTO DE  
TRINIDAD

Promotor: MINISTERIO DE OBRAS  
Corregimiento de Cacao, distrito de  
Capira, Provincia de Panamá Oeste

**RESPUESTA A LA AMPLIACIÓN DEL ESTUDIO DE IMPACTO AMBIENTAL DEL PROYECTO REHABILITACIÓN DE CARRETERAS DEL DISTRITO DE CAPIRA.**  
**RENGLÓN No.4: REHABILITACIÓN DE CARRETERAS (PUENTE VEHICULAR Y CAJONES PLUVIALES) CORREGIMIENTO DE TRINIDAD**

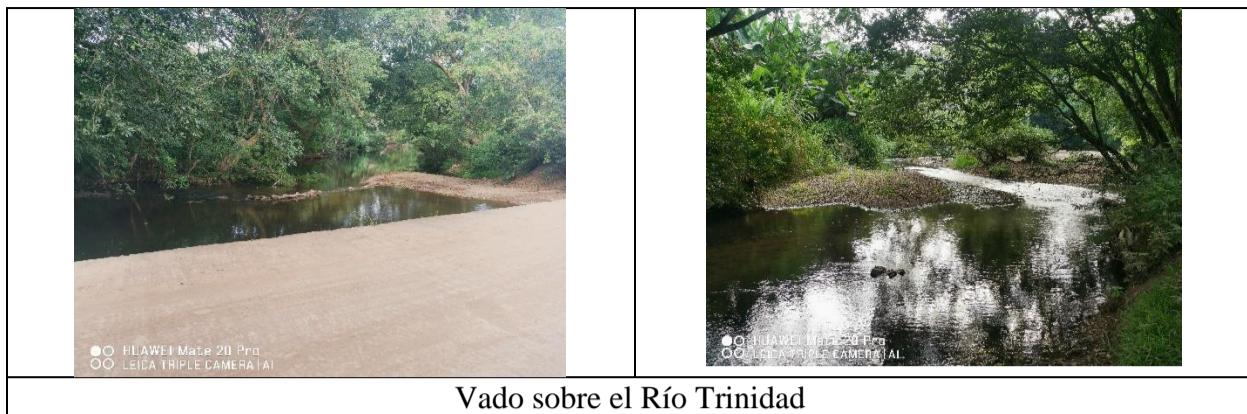
- d. No se contempla la construcción de accesos temporales. En el área de construcción del puente, se mantendrá el vado existente, el cual será demolido cuando finalicen los trabajos de construcción. Esto permitirá el tráfico continuo por el vado, mientras duren los trabajos de construcción del puente nuevo. En las áreas donde se construirán los cajones pluviales, se cuenta con el ancho suficiente dentro del camino existente, para realizar los trabajos sin interrumpir el tráfico.

Vado sobre el Río Trinidad

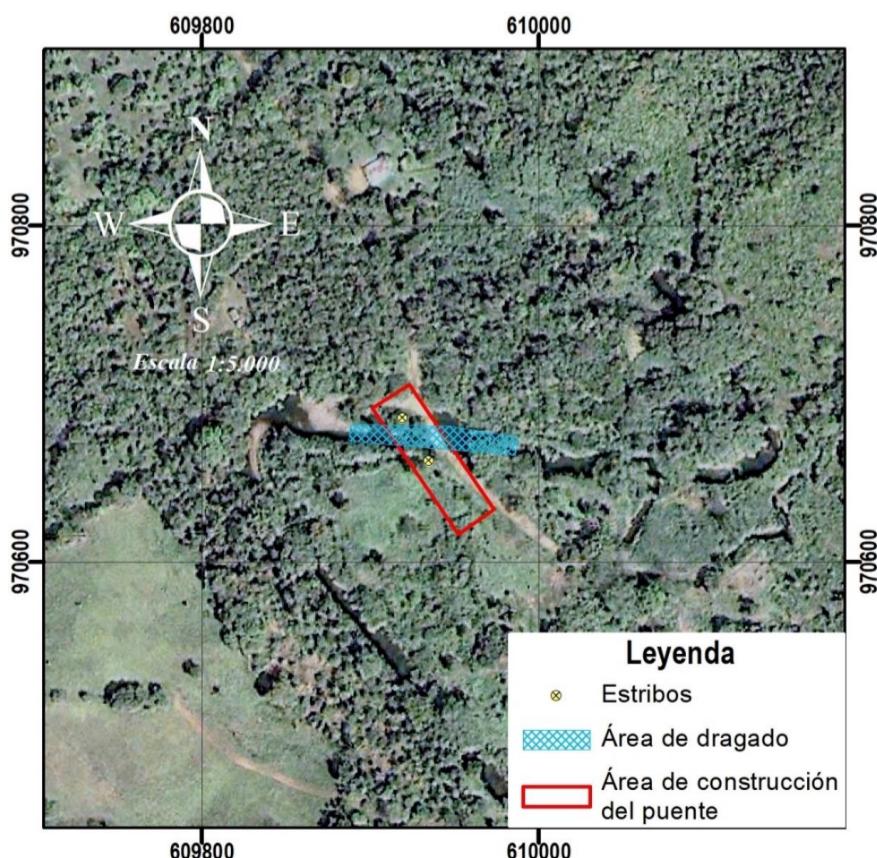
**Figura 1. Localización del área de dragado, estribos y área de construcción del puente**

Punto	Este	Norte
7	609888.46	970681.48
8	609946.46	970680.96
9	609988.21	970674.07
10	609986.36	970663.5
11	609887.41	970671.92
Área 1200,43 m <sup>2</sup>

Área de para la construcción del puente		
Punto	Este	Norte
1	609898.23	970695.71
2	609928.33	970714.93
3	609980.30	970635.49
4	609952.36	970616.60
Área 2346,18 m <sup>2</sup>

Puntos de los Estribos		
Punto		Este	Norte
5	Estribo No.1	609919.51	970685.62
6	Estribo No.2	609935.02	970659.94

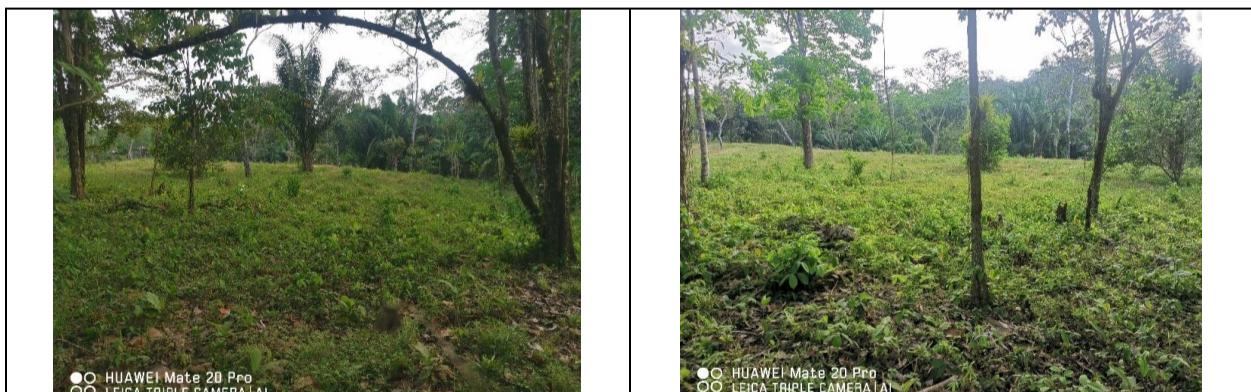
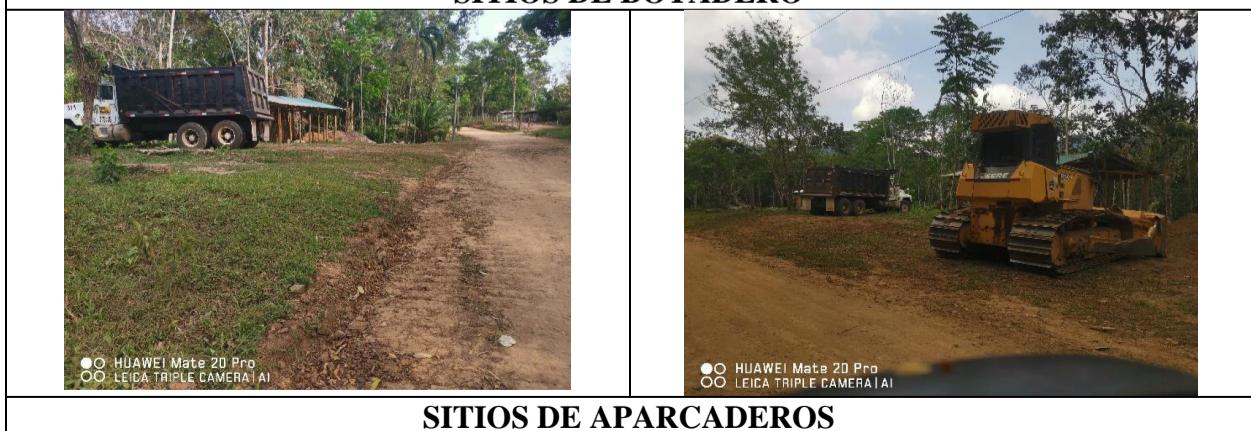
El área de botadero es una finca privada colindante con el camino existente. Esta área tiene una vegetación compuesta básicamente por gramíneas y pequeños arbustos. El material producto de las excavaciones, que se estima sea un volumen relativamente pequeño, será dispuesto, en primer orden, en las propiedades de vecinos colindantes que lo requieran. De no ser así, será colocado en el área de botadero sobre la grama existente y sin afectar los arbustos. El material se conformará adecuadamente para que se revegete de manera natural. El impacto generado será el que corresponde a este tipo de actividad, como lo es la erosión del suelo, por lo cual se aplicarán las medidas que corresponden y que han sido descritas en el punto 10.4 del Plan de Manejo Ambiental de este EsIA,

**SITIOS DE BOTADERO**

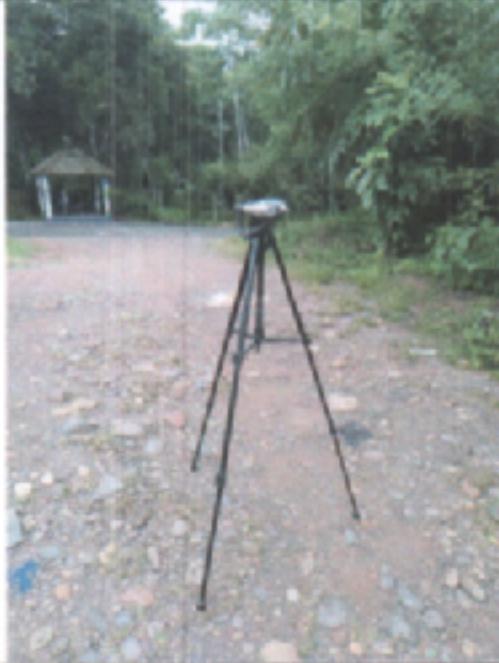
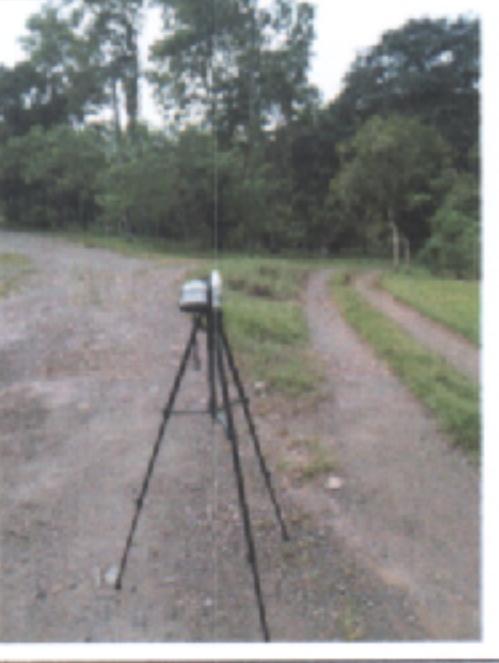
<b>Entrada del proyecto N:970488; E:609905</b>	<b>Comunidad N:970947; E:609807</b>

### ➤ ILUSTRACIÓN FOTOGRÁFICA DEL MONITOREO REALIZADO

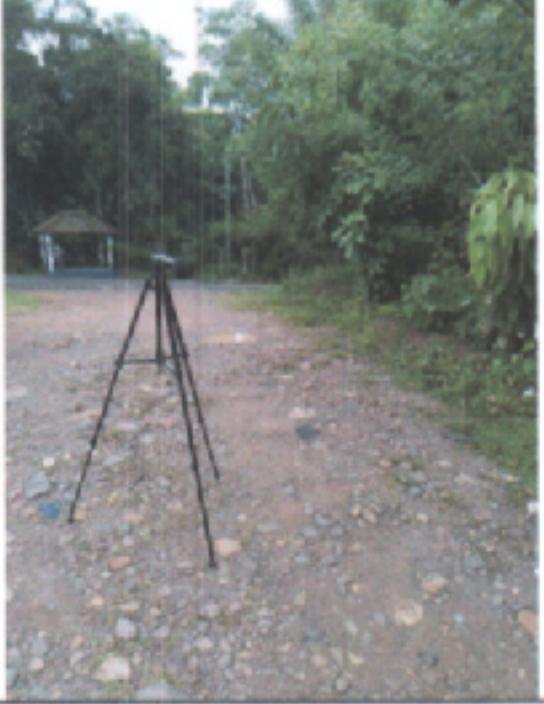
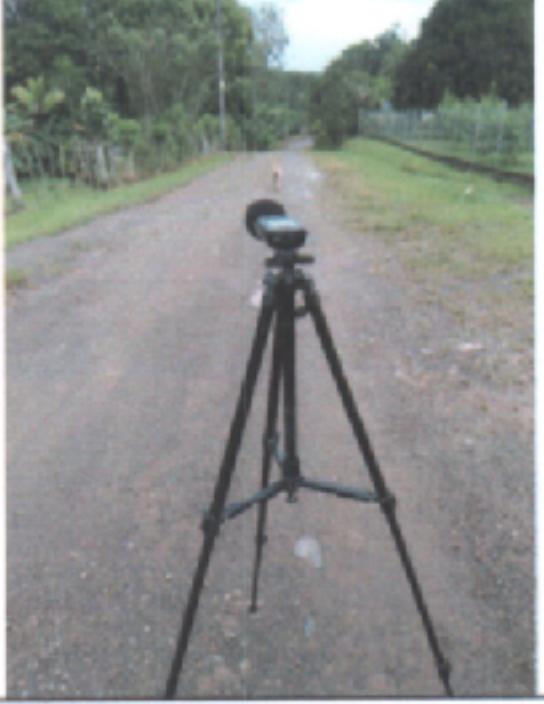
<b>Entrada del proyecto N:970488; E:609905</b>	<b>Comunidad N:970947; E:609807</b>

➤ ILUSTRACIÓN FOTOGRÁFICA DEL MONITOREO REALIZADO

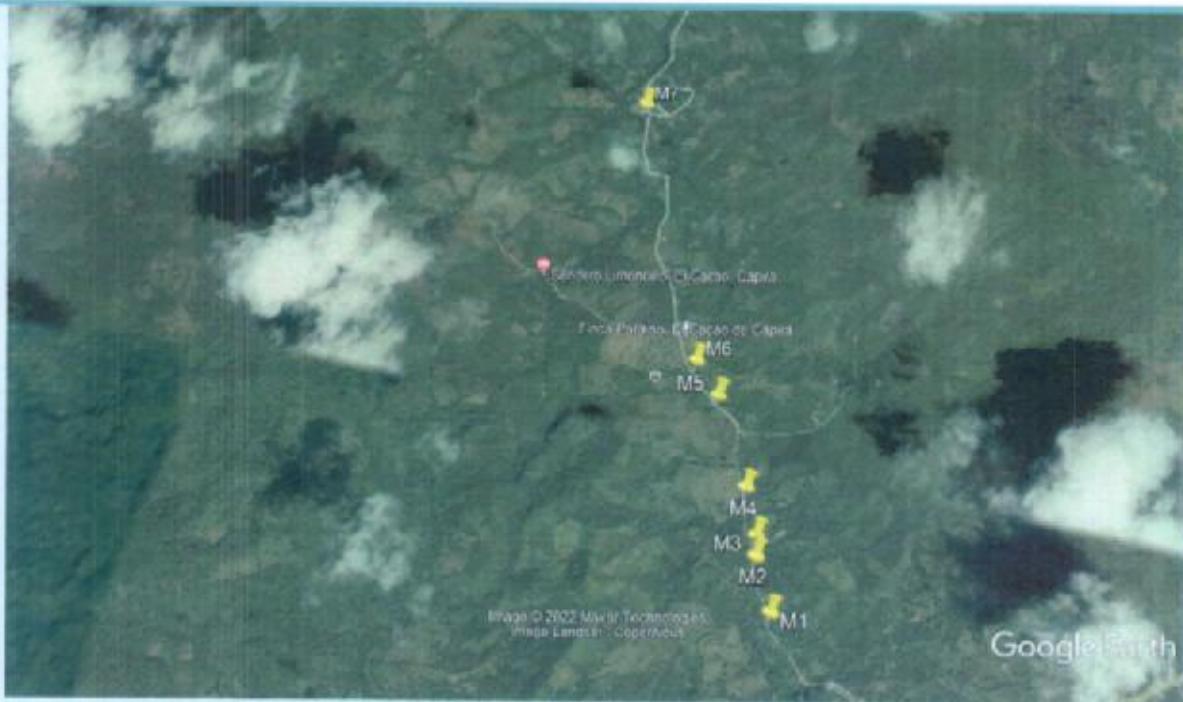
**Figura No. 1. Área de Muestreo**

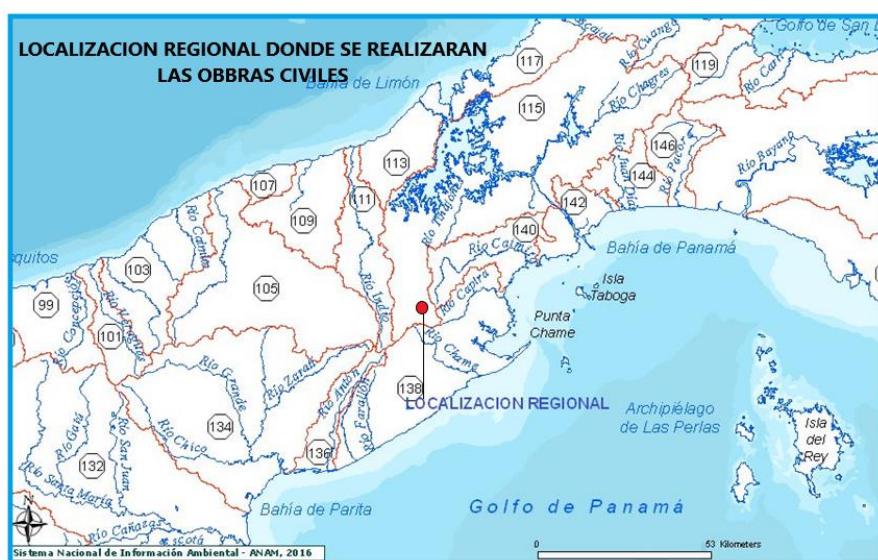
## LOCALIZACION REGIONAL DEL AREA DONDE SE HACE EL ESTUDIO HIDROLOGICO E HIDRAULICO.

El ambiente físico del área, es un ambiente rural, con una topografía irregular, cubierta por una vegetación fundamentalmente de bosque secundario intervenido. La población es dispersa, concentrándose más en la parte central de la comunidad de El Cacao, la principal actividad productiva es la agricultura de subsistencia y ganadería, el acceso es bueno hasta ciertos lugares. Es una zona cubierta por una gran vegetación arbustiva y árboles frondosos, donde se aprecian algunos frutales. La comunidad cuenta con un acueducto rural que administra la JAARC.

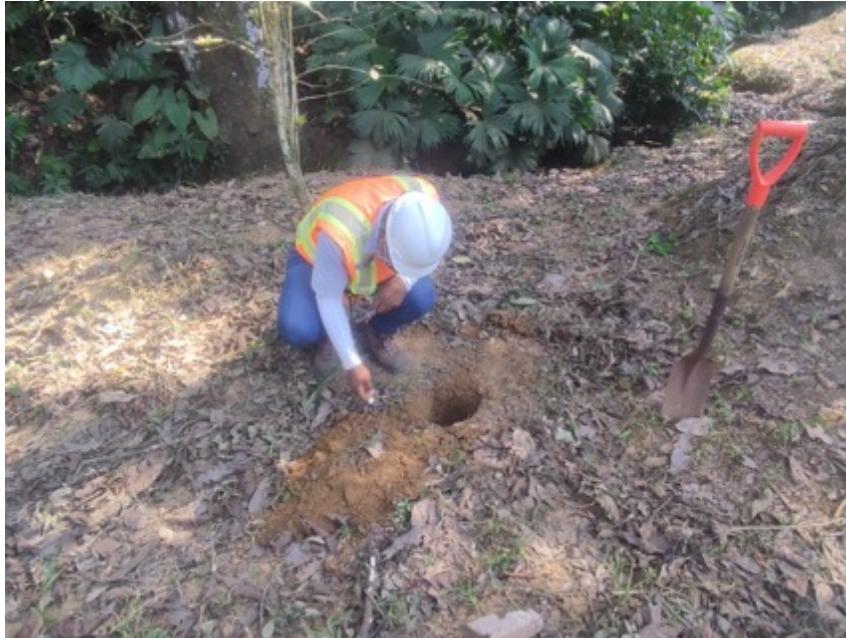
### Cajón 2

## Proceso de sondeos

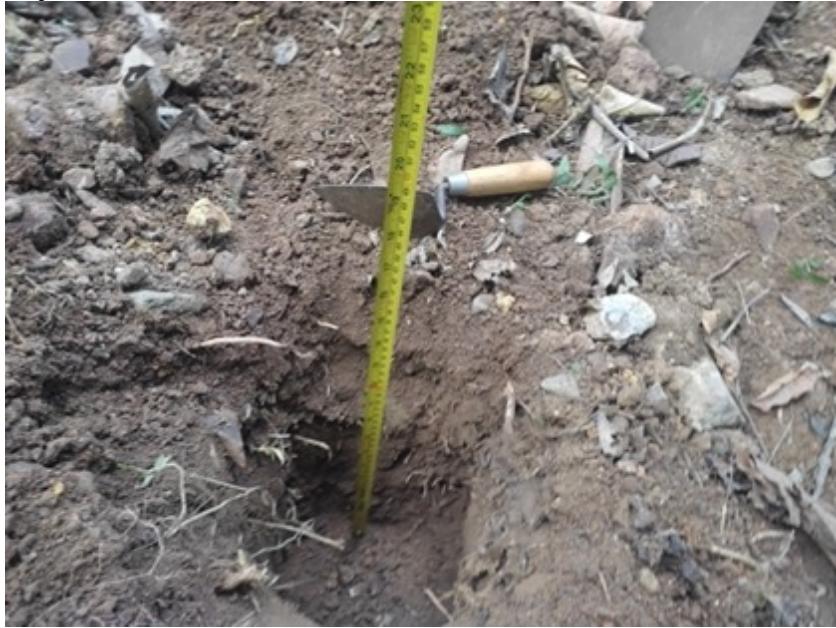
Cajón 1

Detalle de algunos sondeos

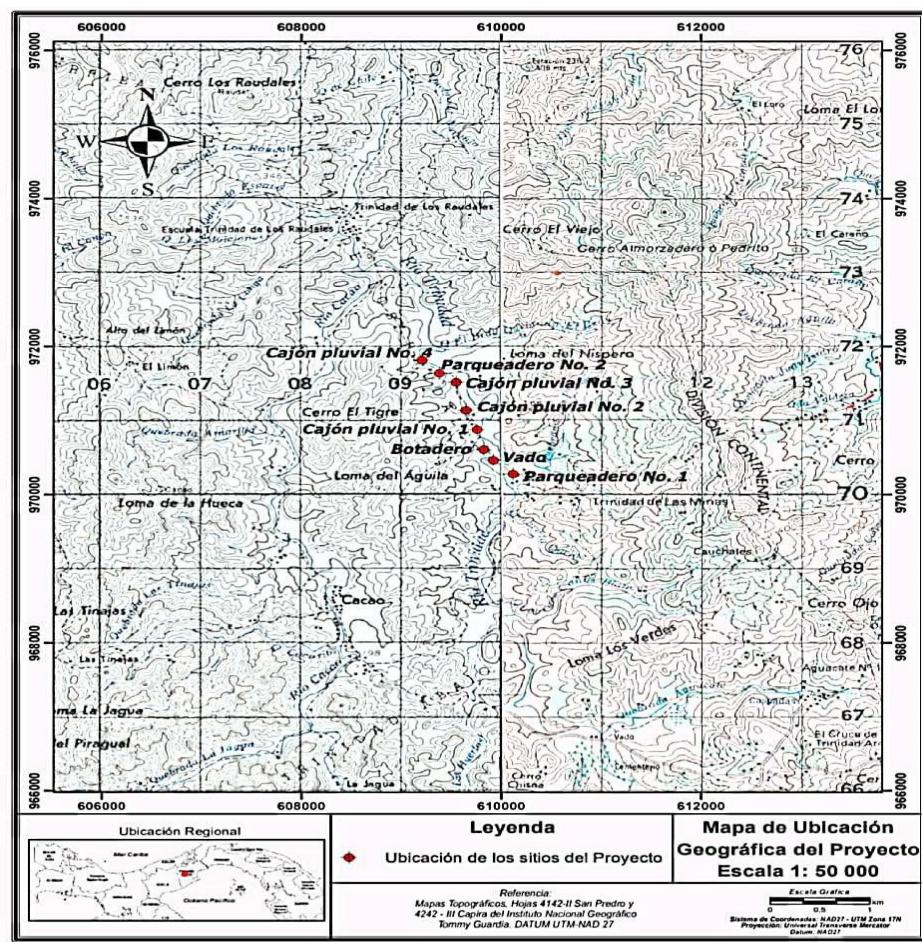
## Mapa N° 2. Áreas de las fuentes hídricas donde se realizaran obras civiles

NOMBRE DE LA ESTACIÓN	UBICACIÓN	UTM WGS 84
E1	Río Trinidad (Construcción Puente)	609927 E
		970678 N
E2	Quebrada S/N 1 (Cajón # 1)	609790 E
		970967 N
E3	Quebrada S/N 2 (Cajón # 2)	609771 E
		971080 N
E4	Quebrada S/N 3 (Cajón # 3)	609771 E
		971339 N
E5	Quebrada S/N 4 (Cajón # 4)	609771 E
		971837 N
E6	Quebrada S/N 5 (Cajón # 5)	609228 E
		972025 N

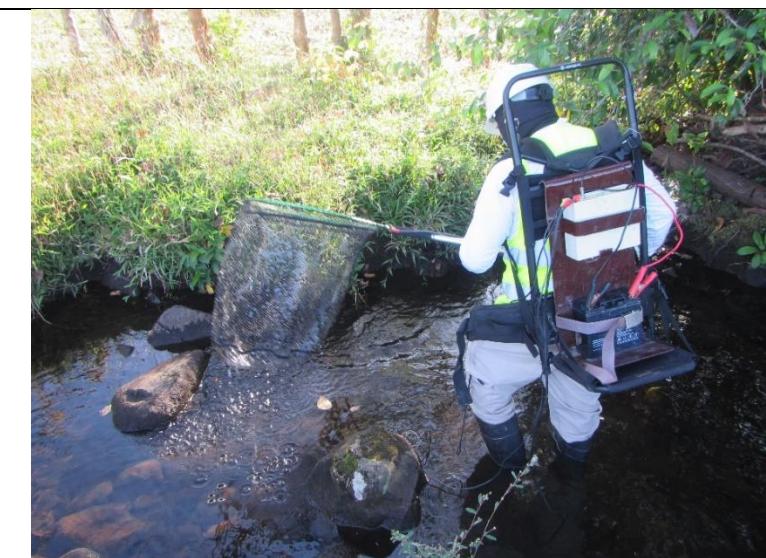
Para efectuar las colectas de peces y macroinvertebrados se ubicaron dos (2) estaciones de muestreos distribuidas: dos quebradas que pasan por donde se realizaran obras civiles del proyecto. Estas se georreferenciaron con un dispositivo GPS Garmin 64gx y se tomaron fotografías con una cámara digital Canon Power Shot D30. La colecta se realizó principalmente con el equipo Electro Fisher SUSN-1030 NP, atarrayas y red de mano, se escogió una sección del río y se procedió a vadear de un extremo al otro del tramo en sentido de la corriente, aproximadamente por 50 metros ó 1 hora como esfuerzo de pesca por sitio (fotos 1 y 2).

Foto 1. Pesca con electrofisher y red de mano

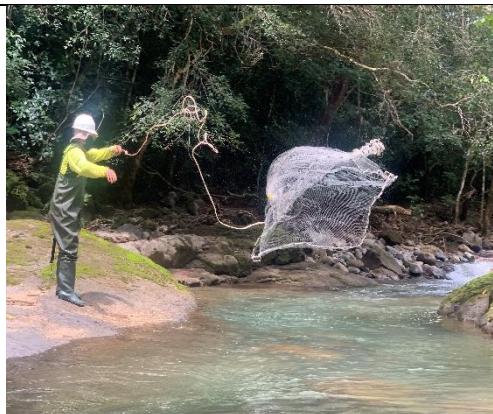
Adicional al electro pesca, se hicieron lances con atarraya de 6 pies con una apertura de malla de 3/4 de pulgada (foto 2 y 3). Este arte de pesca es esencial para obtener especies que no pudieron ser capturadas con el equipo de pesca eléctrica, básicamente por estar asociadas a las condiciones del río (corrientes fuertes, excesiva profundidad, ancho del cauce); ya que la técnica de electro pesca es diseñada para ser utilizada en ríos y arroyos de tamaño moderado; se realizaron un total de 20 lances por sitio.

Foto 2. Pesca con atarraya

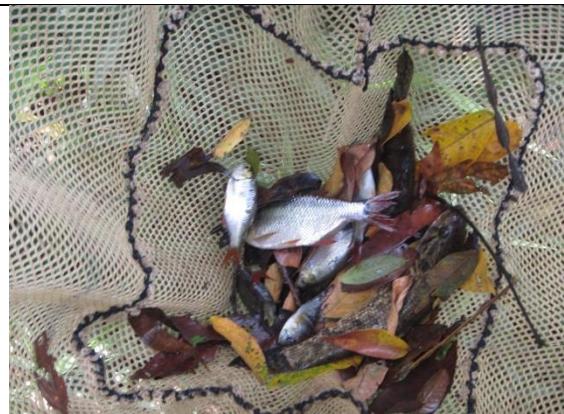
Foto 3. Captura con red de mano

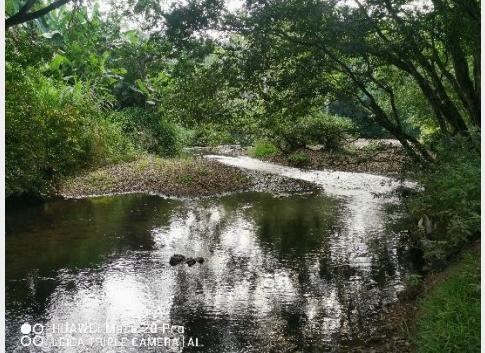
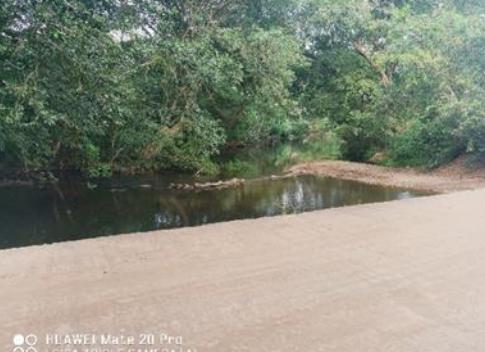
<b>Estación: RIO TRINIDAD (Construcción del Puente)</b>	
<b>Coordenadas:</b> 609927 E 970678 N

<b>Arte de Peca:</b> Electropesca, Atarraya y red de mano.	
<b>Descripción del sitio de muestreo:</b> <p>Este punto se encuentra ubicado en el Este de la calle o tramo, colindante con la propiedad adyacente, en una quebrada de cauce medio es decir 0.50 cuando es época de lluvia, durante este muestreo su caudal es bajo con ciertas pozas. El fondo es arenoso, con hojarasca en descomposición y rocas de diversos tamaños. Bosque de galería definido, algunos árboles y arbustos de diversos tamaños entre 1 y 5m de altura, el área es utilizada para la ganadería, la agricultura y árboles de fruta.</p>

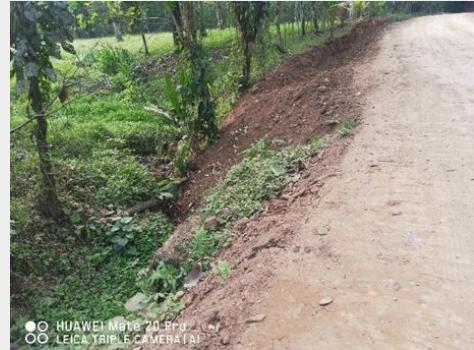
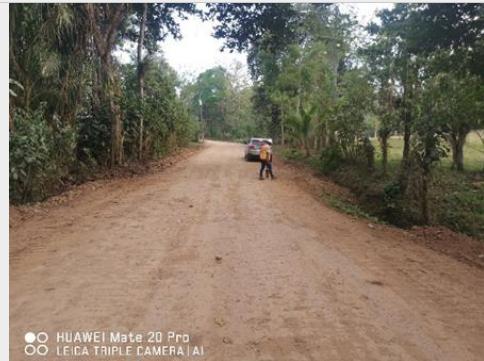
**Estación: QUEBRADA S/N 1 (Cajón 1)****Coordenadas:**

Esta sección de la quebrada se encuentra en la parte Media del Proyecto, rodeado de pastizales utilizado para la ganadería, fondo arcilloso y poca o nada de escorrentía y profundidad promedio de 0,20m, lo que la hace parecer un drenaje que solo durante la época lluviosa mantiene agua, fondo de arcilla, los pocos árboles que existen están en cerca viva y arboles promedios con 3m de altura, es decir, no hay cobertura sobre ella.

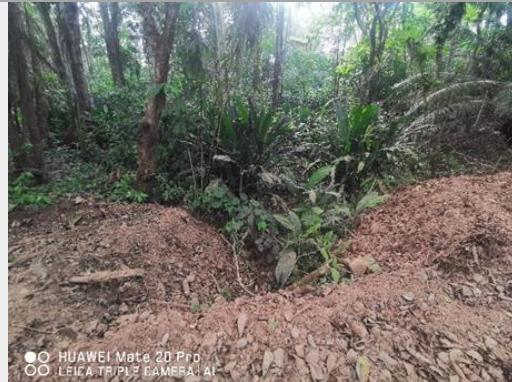
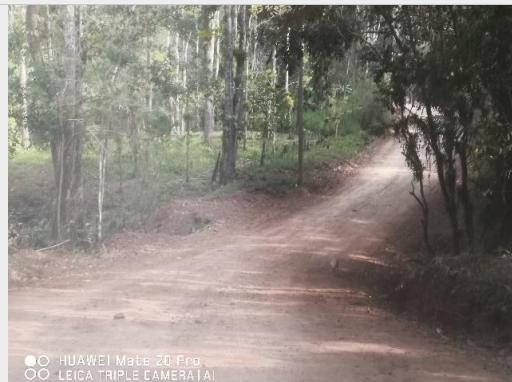
Esta sección de la quebrada se encuentra en el Proyecto, rodeado de potrero utilizado para la ganadería, fondo arcilloso y no hay escorrentía y profundidad promedio de 0,25m, lo que la hace parecer un drenaje que solo durante la época lluviosa mantiene agua, fondo de arcilla, los pocos árboles que existen están en cerca viva y arboles promedios de 4 a 5 m bosque remanente de diversos tamaños con arbustos presentes.

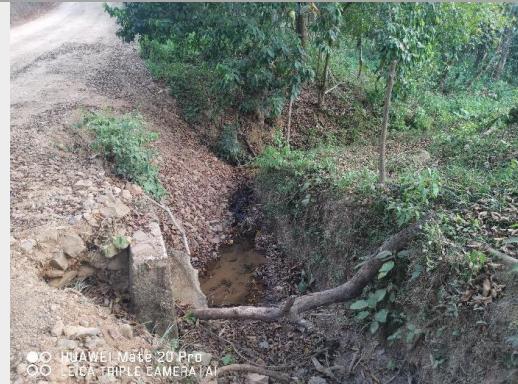
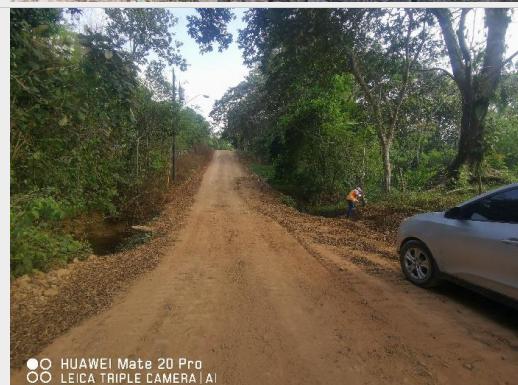
Esta sección de la quebrada se encuentra un gran presencia de sedimentos, rodeado de potrero utilizado para la ganadería, fondo arcilloso y presenta un caudal muy pequeño no hay escorrentía y profundidad promedio de 0,50m, lo que la hace parecer un drenaje que solo durante la época lluviosa mantiene agua, fondo de arcilla, los pocos árboles que existen están en cerca viva y arboles promedios de 4 a 5 m dispersos diversos tamaños con arbustos presentes.

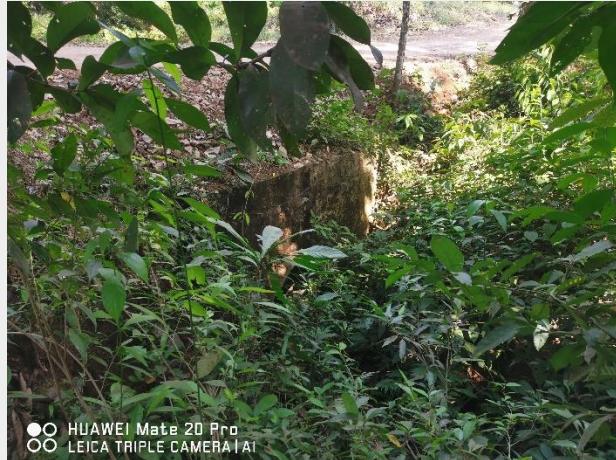
Esta sección de la quebrada se encuentra un gran presencia de sedimentos, rodeado por un remanente de bosque con árboles de diversos tamaños entre 3 a 4 m, fondo arcilloso y no presenta un caudal no hay escorrentía y profundidad promedio de 0,20m, lo que la hace parecer un drenaje que solo durante la época lluviosa mantiene agua, fondo de arcilla, los pocos árboles que existen están en cerca viva con arbustos presentes.
