Estudio de Impacto Ambiental Categoría II

Proyecto titulado ***“Rehabilitación de Piscinas o
Estanques de Cultivo de Camarones”***

Ubicación área de Guineo, corregimiento y distrito de Antón,
en la provincia de Coclé.

Marzo de 2022

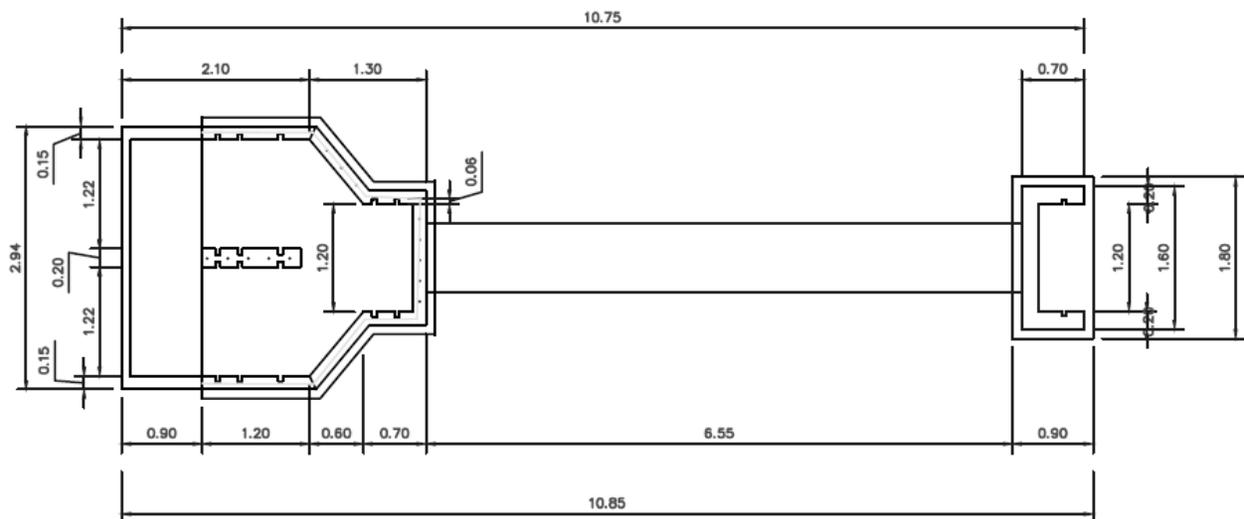
Figura 5.5 Planta Estructura de Cajas de Entrada, Acuícola Atón, S.A. 2022.

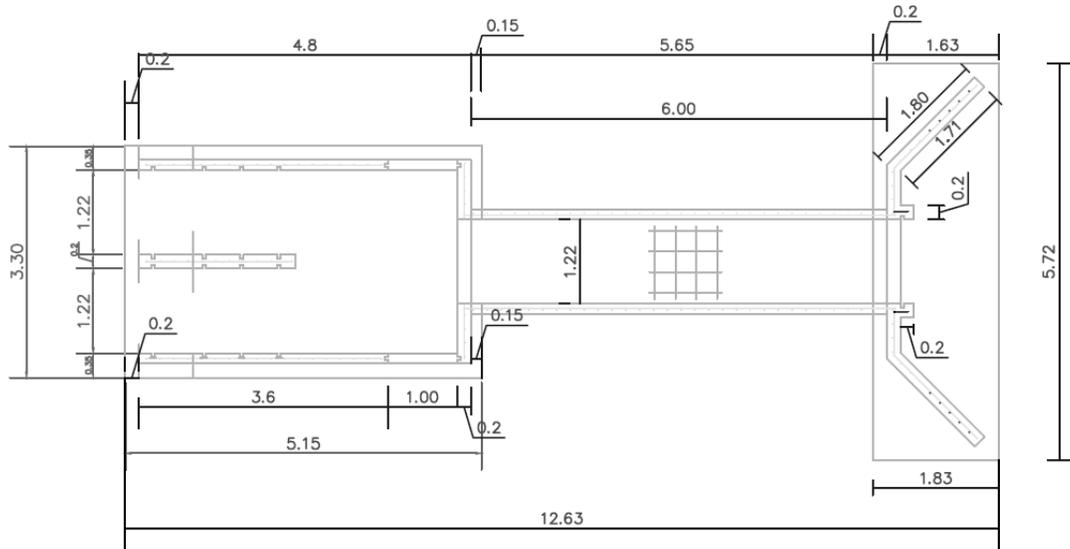
Las compuertas o cajas de salida de agua en todas las piscinas son construidas de concreto con 3 canales para las colocaciones de las tablas de control de desagüe de agua, que evita que las post-larvas de camarón se escapen al desaguar. En cada compuerta de salida regularmente se coloca una media luna por la parte interna de cada una con malla negra de 1/8 de pulgada de diámetro durante todo el ciclo de cultivo, y en la ranura se coloca un marco con malla negra recubierta con malla verde de (0.4 a 1 mm de diámetro) y roja de (0.2 a 0.4 mm de diámetro), con la finalidad de evitar que se escapen las post-larvas de camarones o cuando se encuentran menores a 2 gramos de peso al momento de desaguar las piscinas.

Figura 5.6 Planta Estructura de Cajas de Salida, Acuícola Atón, S.A. 2022.

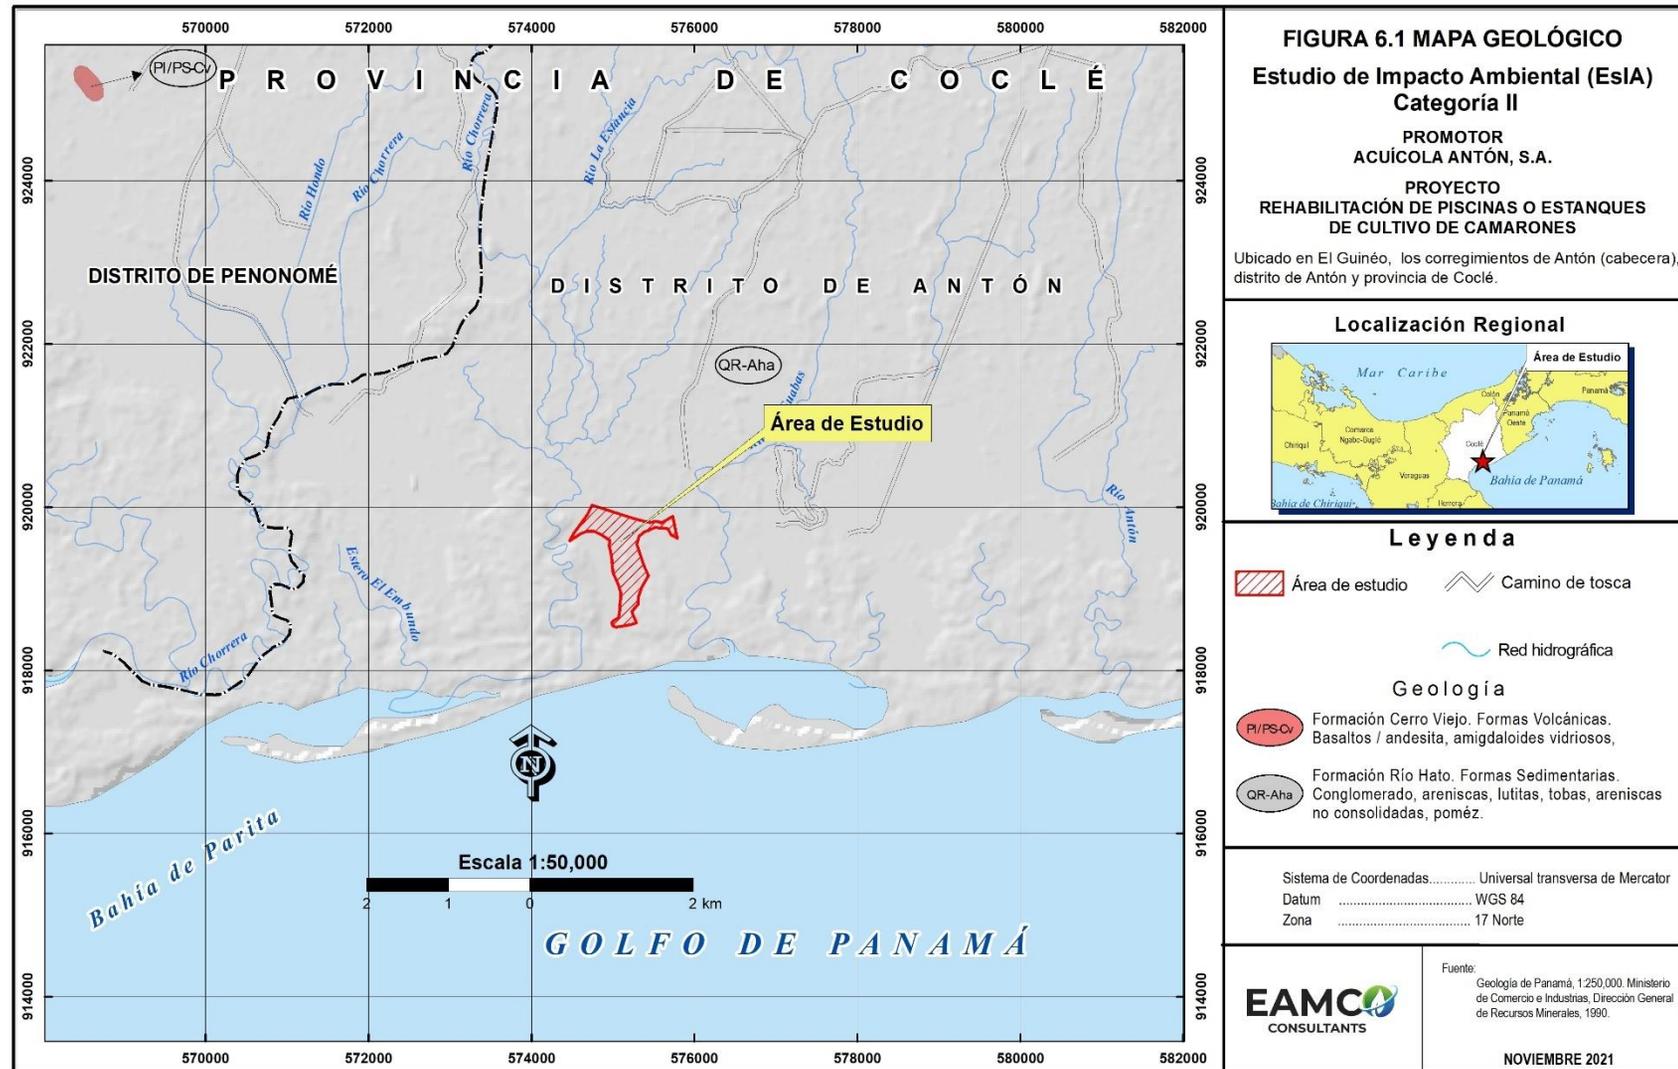
Figura 6.1 Mapa Geológico

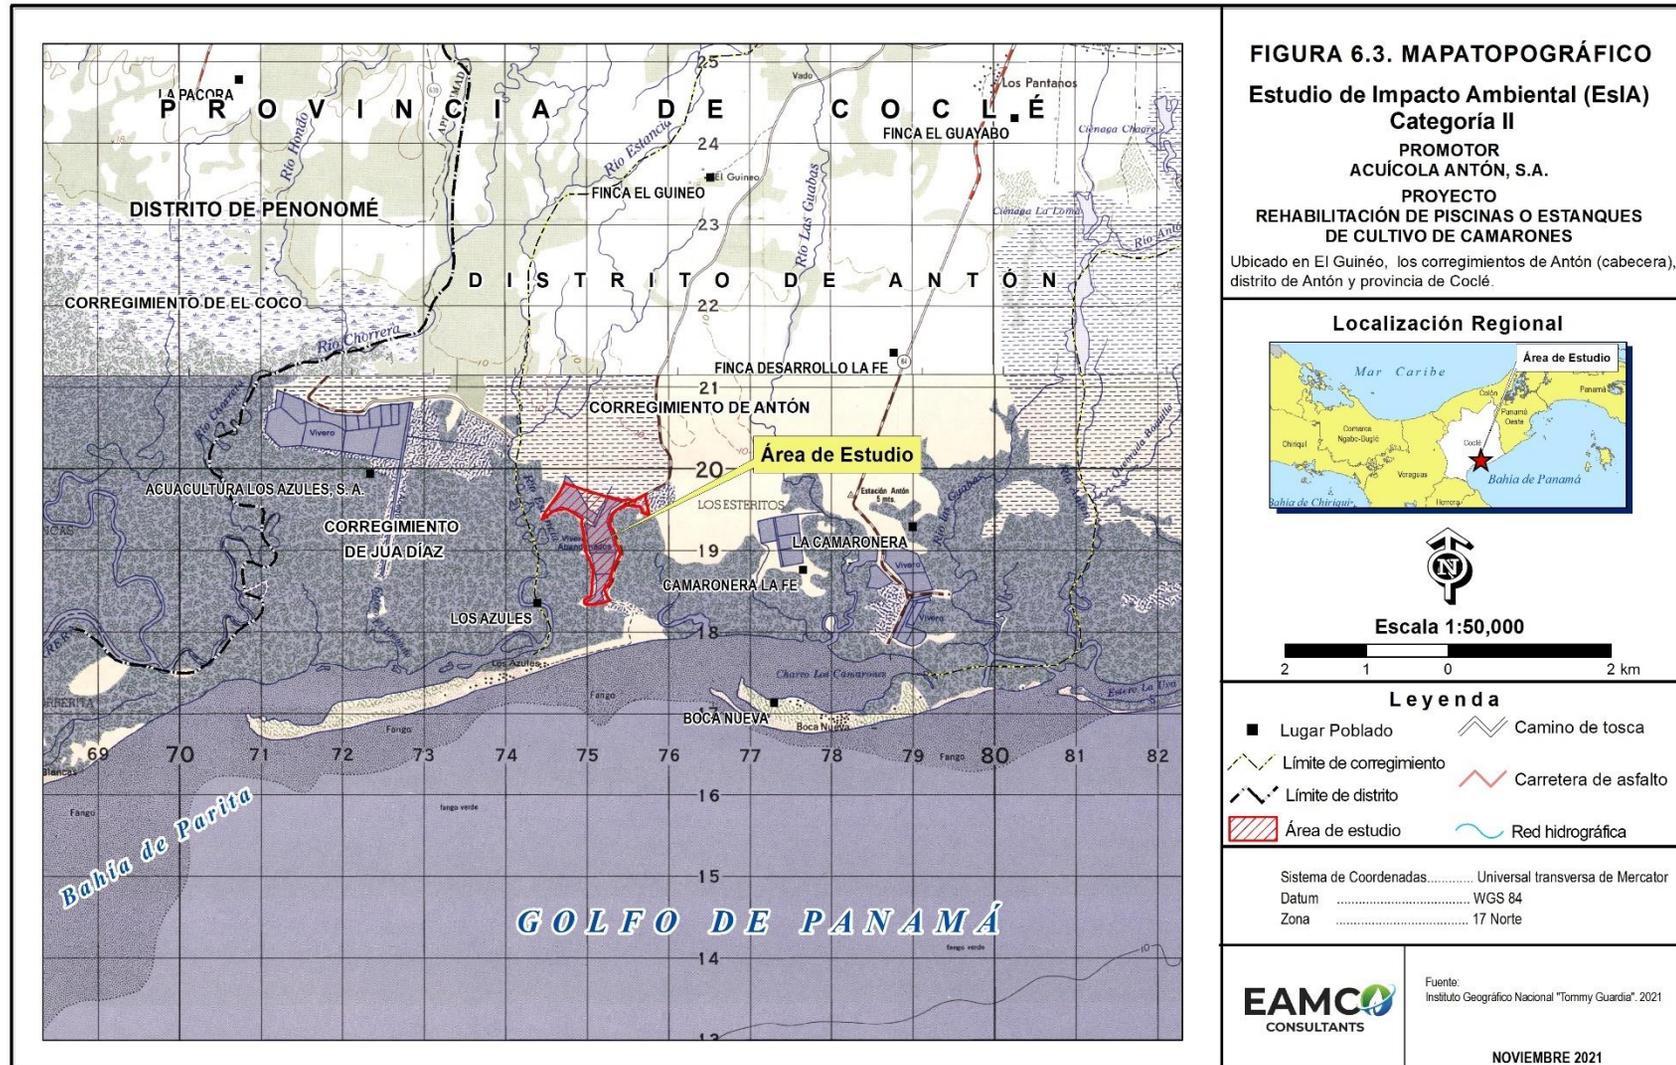
Figura 6.3 Mapa Topográfico

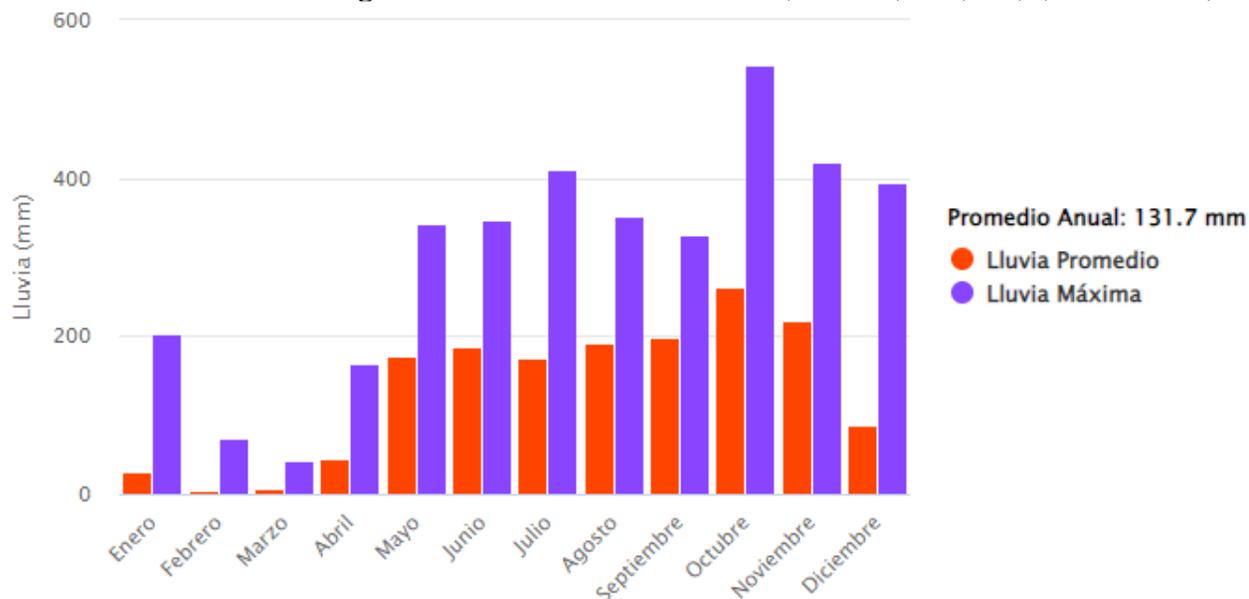
Gráfica 6.1
Histórico de Lluvias Registradas en la Estación Antón (136-002) en (mm) (1969 – 2021)

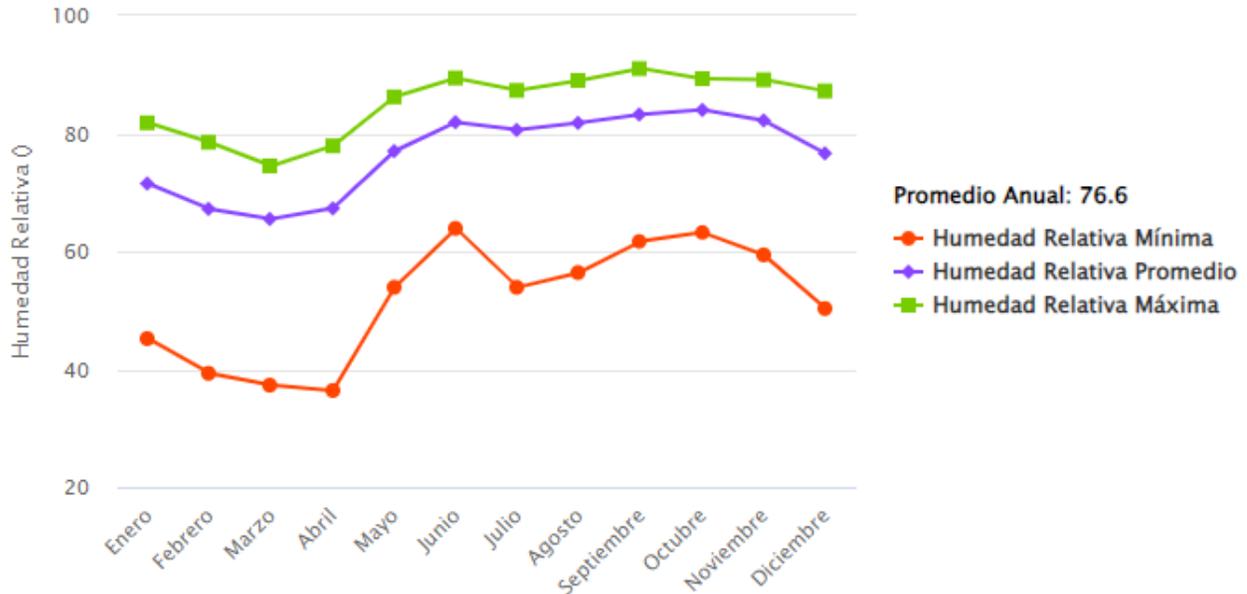
Grafica 6.2
Humedad Relativa Promedio Mensual (%) Registrada en la Estación de Antón (136-002) - (1969 – 2021)

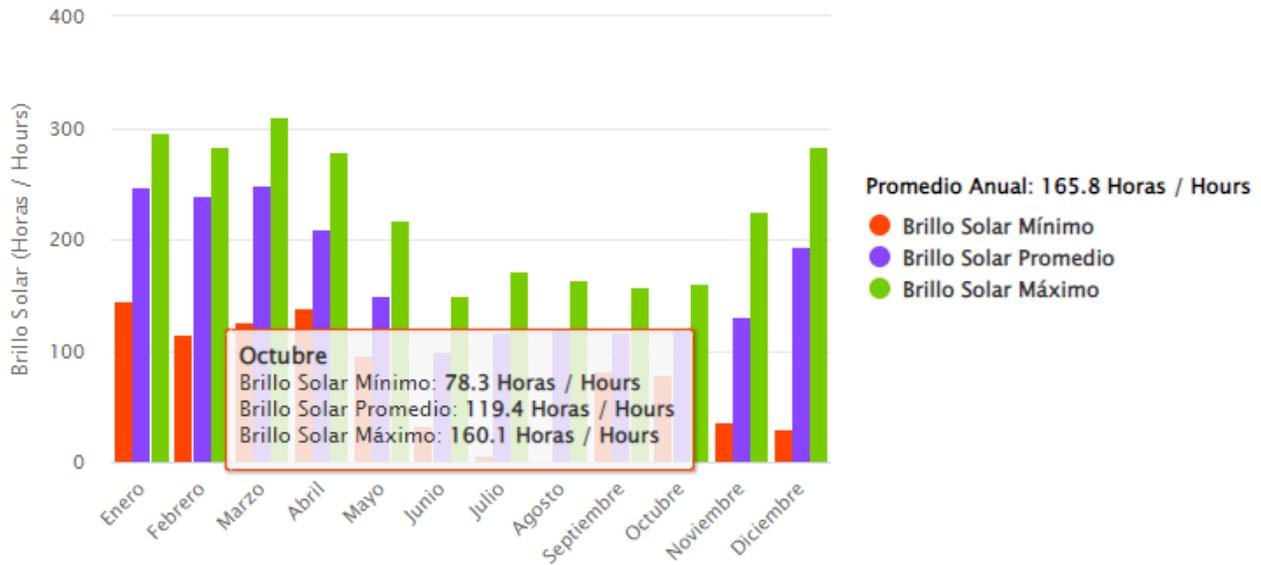
Grafica 6.3
Horas de Brillo Solar Registrado en la Estación de Antón (136-002) - (1969 – 2021)

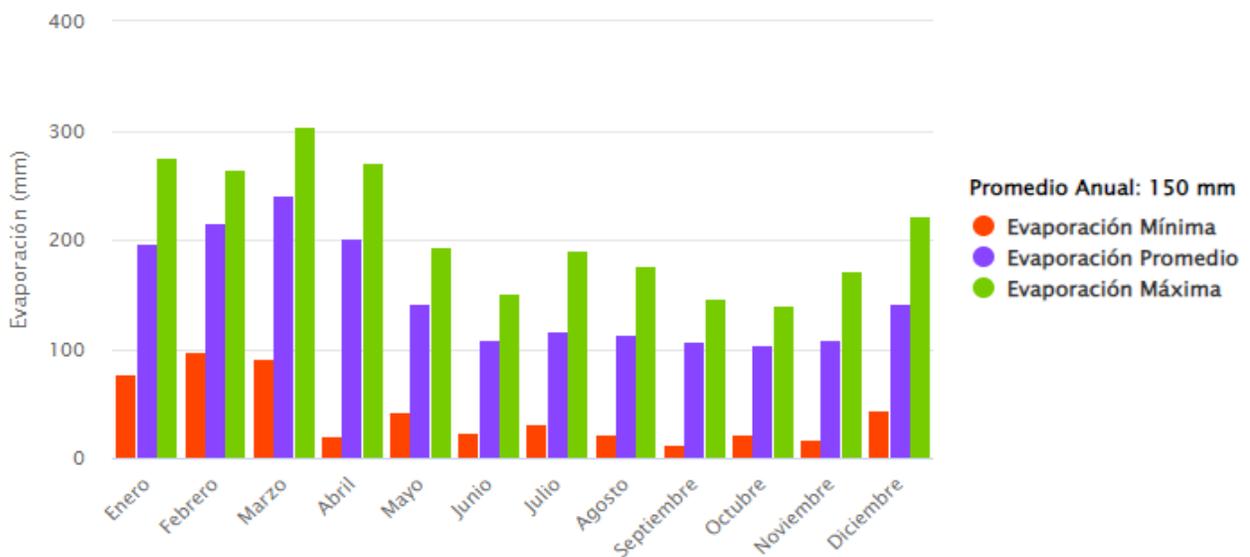
Grafica 6.4
Evaporación Registrada en la Estación de Antón (en mm) (136-002) - (1969 – 2021)

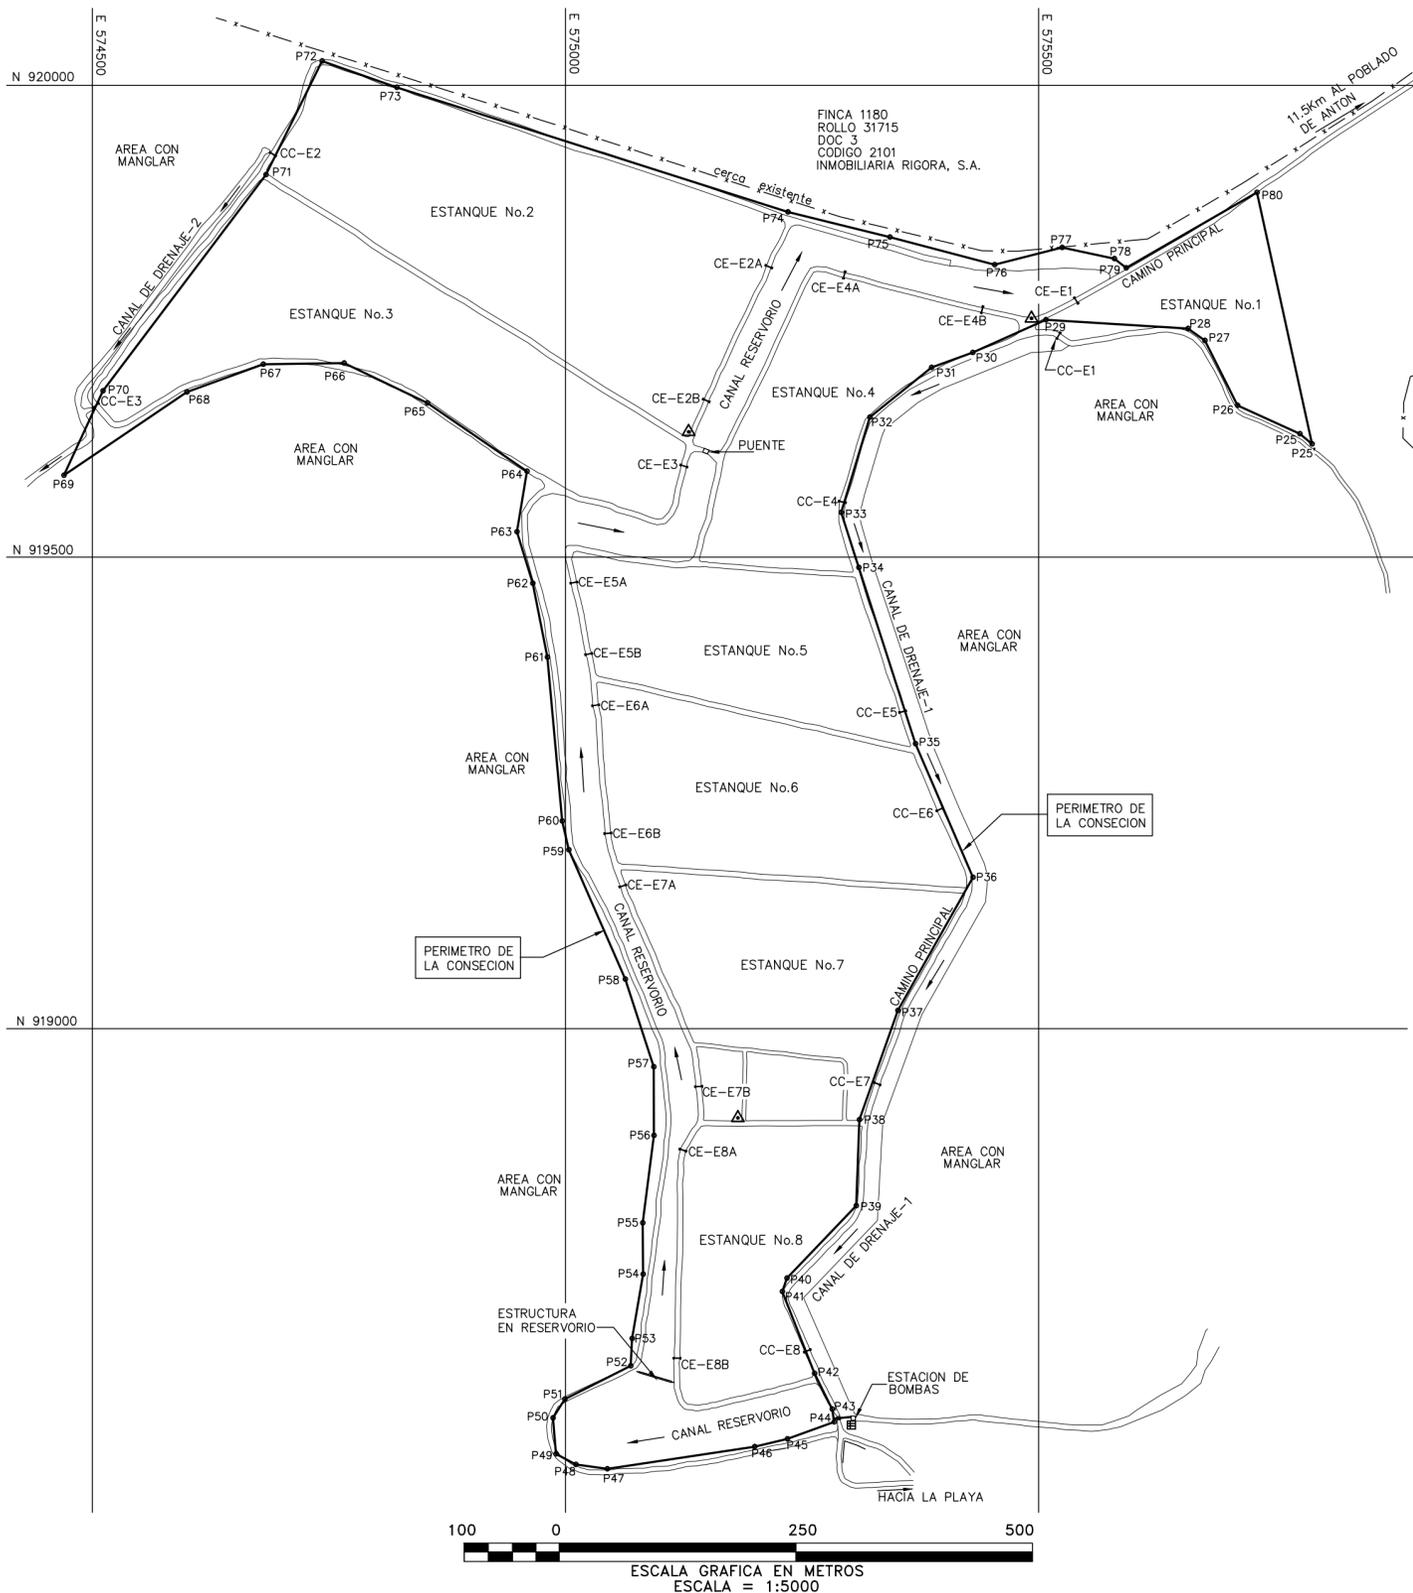
UBICACION DE CAJAS DE ENTRADA (CE)			
ID. DE CAJA	No. ESTANQUE	COORD. UTM WGS84	
		ESTE	NORTE
CE-1	ESTANQUE-1	575535.77	919777.77
CE-2A	ESTANQUE-2	575209.42	919810.95
CE-2B		575141.80	919669.26
CE-3	ESTANQUE-3	575118.36	919598.91
CE-4A	ESTANQUE-4	575295.95	919803.63
CE-4B		575441.62	919767.37
CE-5A	ESTANQUE-5	575004.55	919472.25
CE-5B		575021.98	919396.71
CE-6A	ESTANQUE-6	575029.56	919342.63
CE-6B		575041.34	919206.88
CE-7A	ESTANQUE-7	575058.73	919150.62
CE-7B		575137.56	918938.50
CE-8A	ESTANQUE-8	575119.15	918872.86
CE-8B		575114.02	918650.85
PUENTE		575144.26	919618.63
ESTRUCTURA		575095.34	918630.76

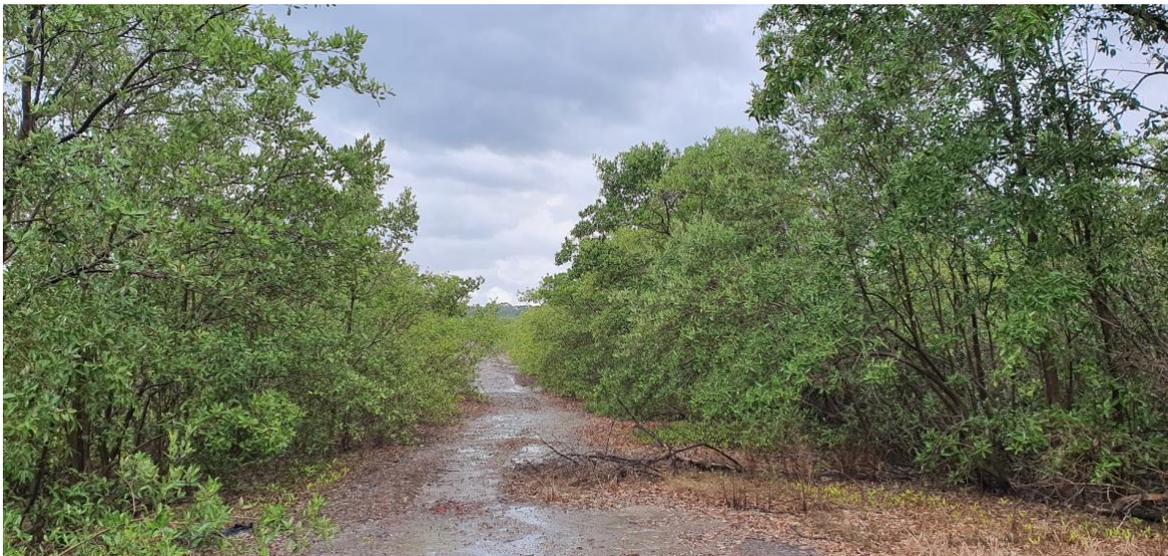
Fig. 3.- Vista típica del proyecto, se observa uno de los caminos entre dos estanques donde ha crecido manglar.

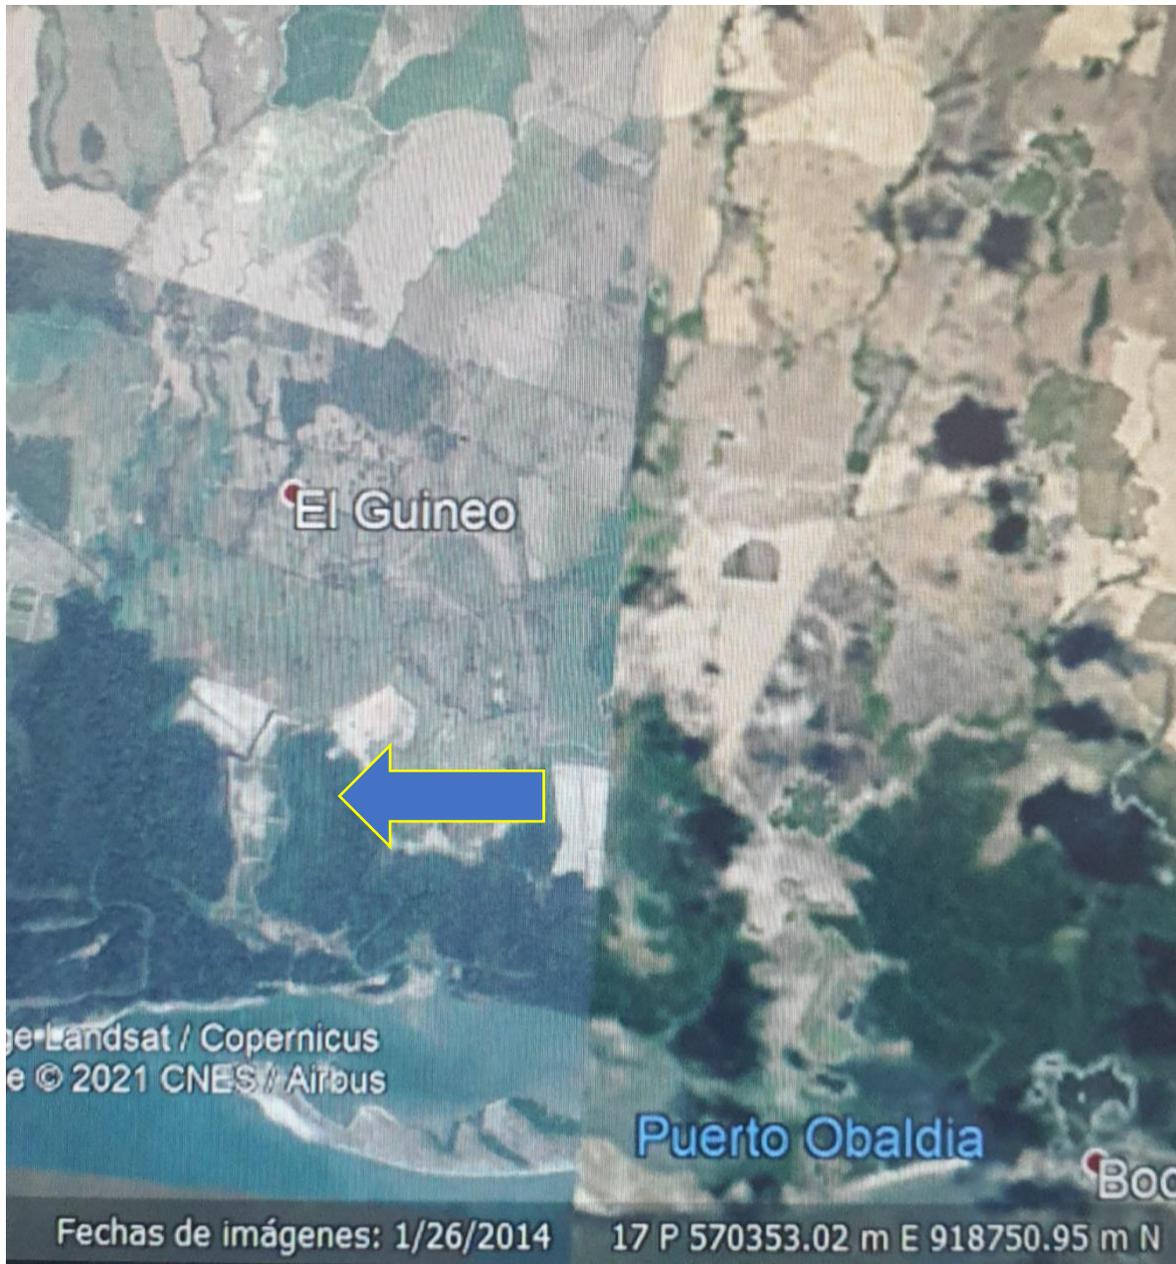
Fig. 7.- Imagen satelital de 2014 donde se observan los estanques, canales y caminos del proyecto.

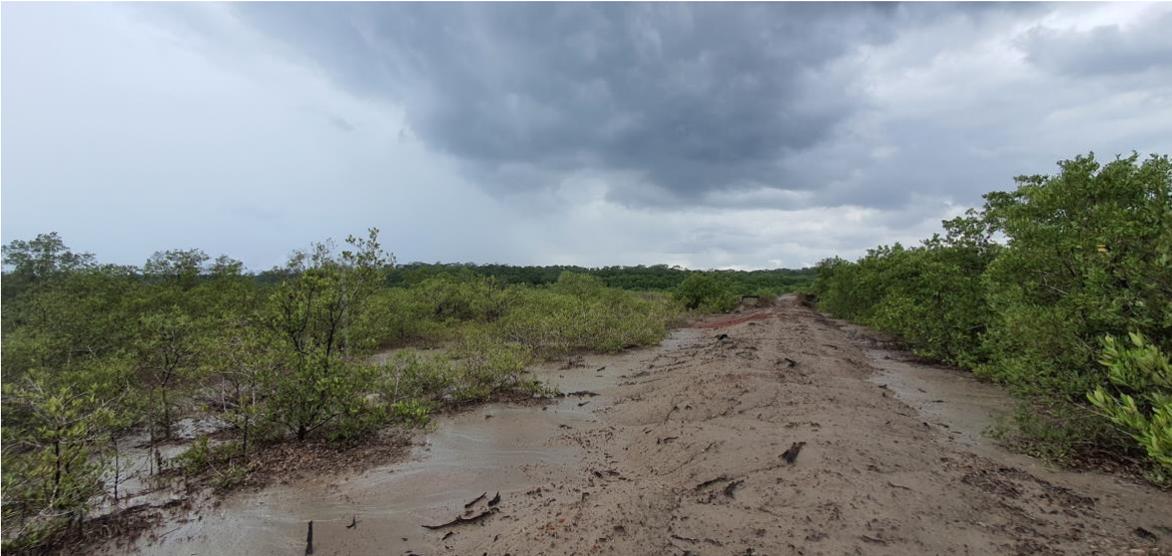
Fig. 8.- Camino erosionado entre estanques con recrecimiento de vegetación.

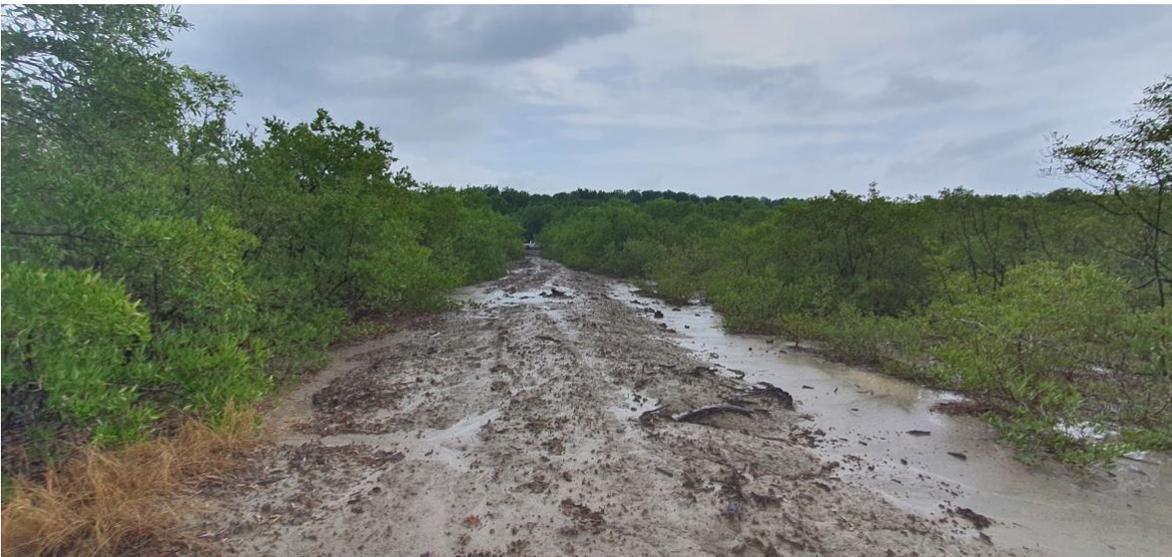
Fig. 9.- Camino erosionado entre estanques con crecimiento de vegetación.

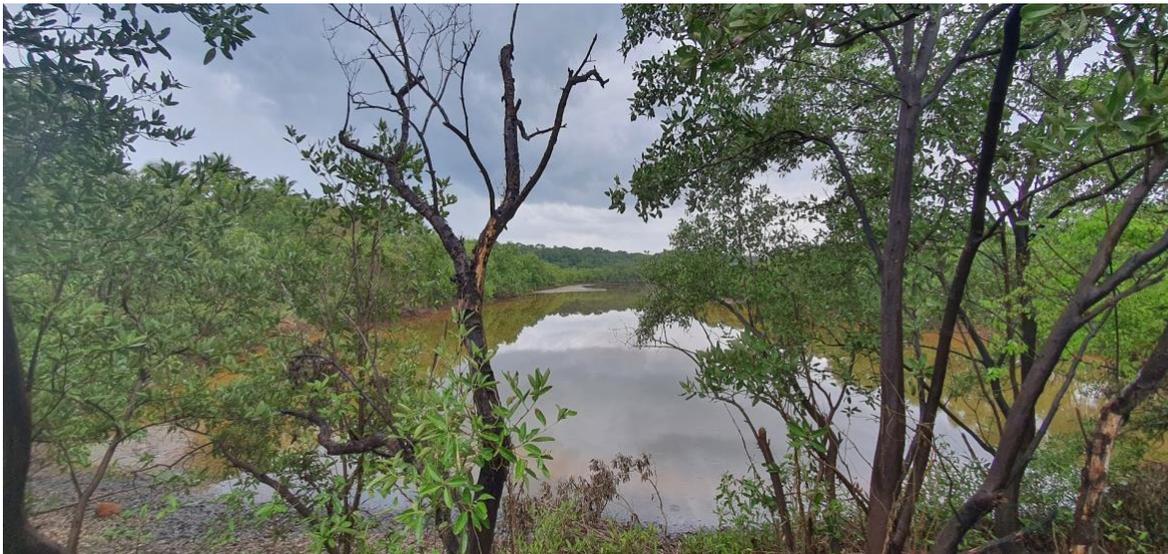
Fig. 10.- Estanque parcialmente lleno.
