INFORME TECNICO (EIA) No.03- 2022

INFORME TECNICO EIA (RH) No. 03- 2022: Atendiendo solicitud de la Dirección Regional - EIA Categoría II, para acompañar en inspección de campo a la evaluación del proyecto P.H. RIBERAS DEL LAGO de la empresa SUCASA.
/AMdeB

**DIRECCION REGIONAL DE PANAMA NORTE
SECCION FORESTAL**

Inspección técnica ocular que guarda relación con la evaluación de la flora en el EIA categoría II del Proyecto “PH RIBERAS DEL LAGO”, cuyo promotor es la empresa SOCIEDAD URBANIZADORA DEL CARIBE, S. A., y fue elaborado por la empresa GRUPO MORPHO, S.A.

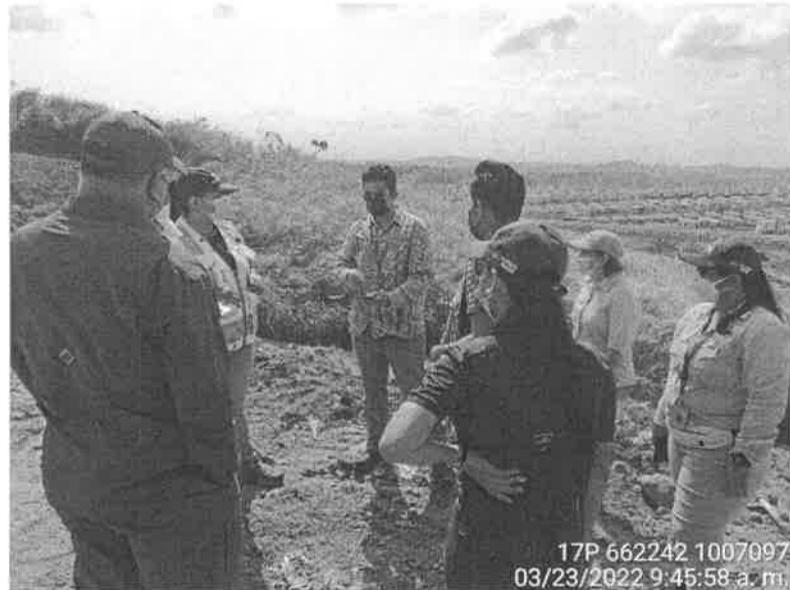
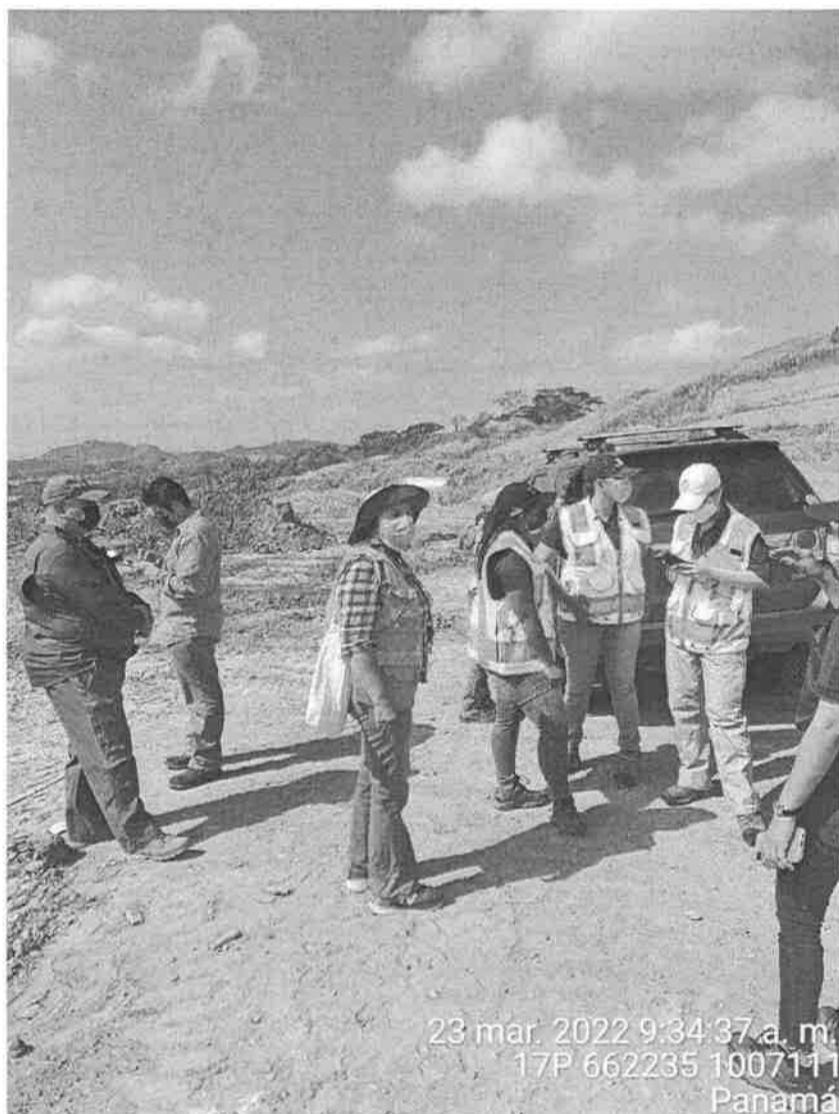
Imagen No.1 y 2 Vista del lugar de la reunión inicial en la parte alta del proyecto.

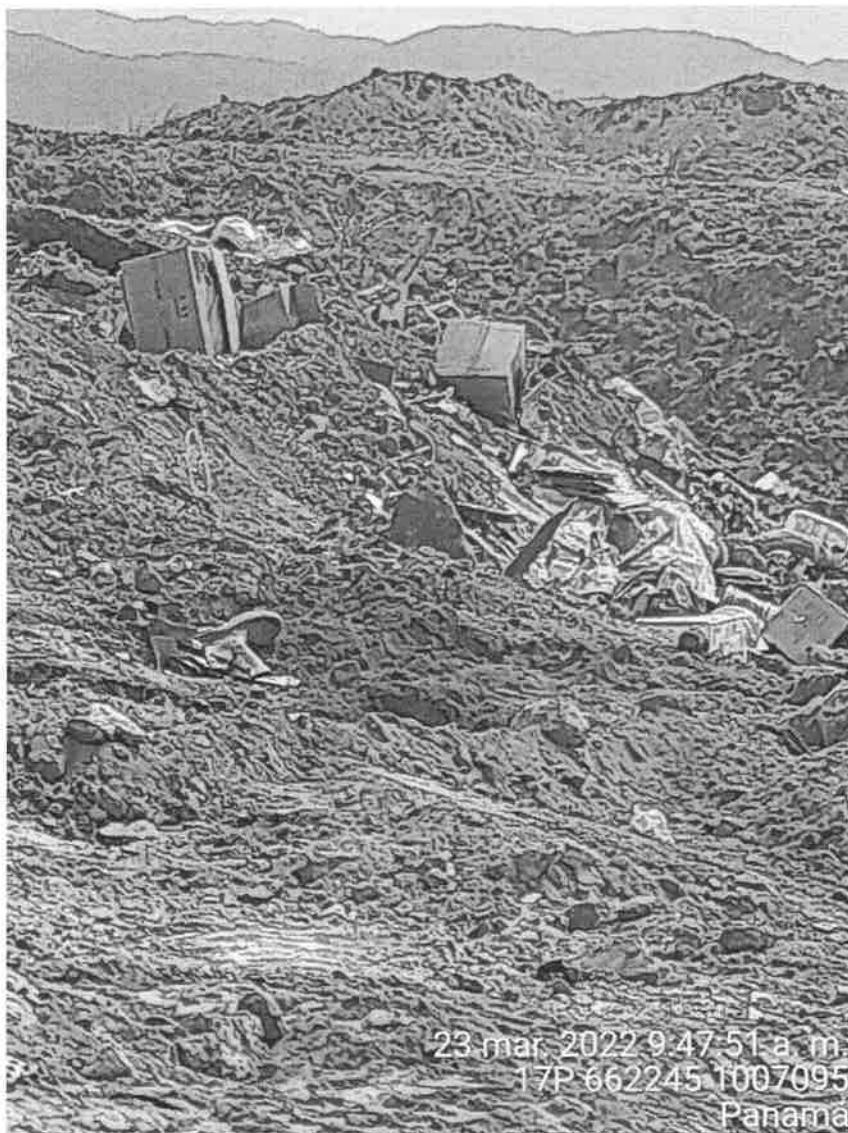
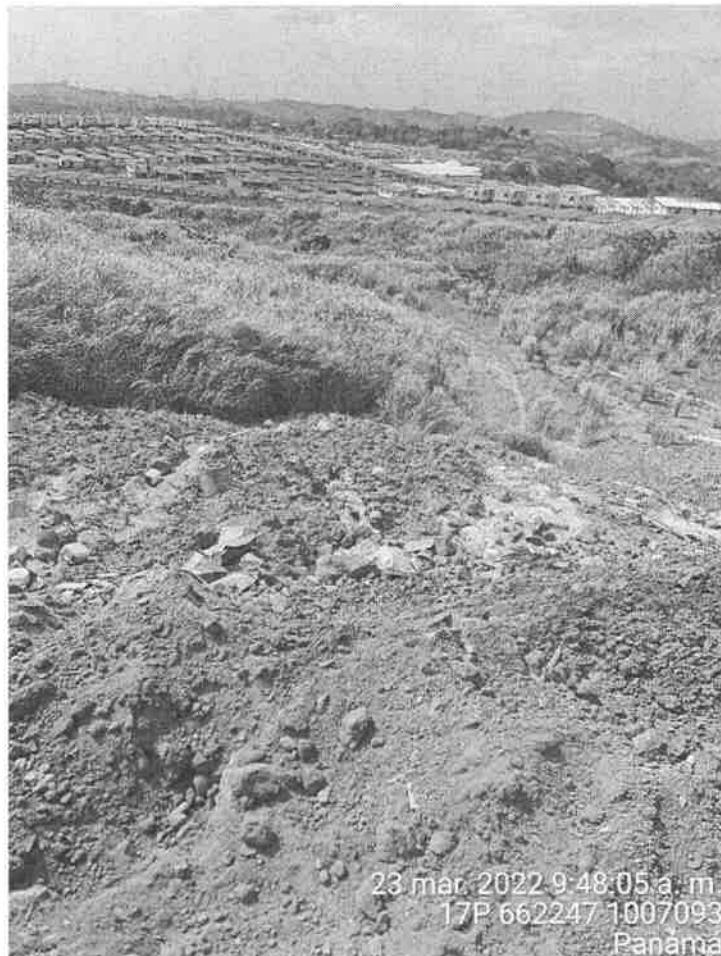
1. Observamos que desde la parte más alta del terreno en el lugar de reunión inicial, hay un pequeño patacón con la disposición de desechos de construcción, desde restos de mezclas de arena, cemento y piedras, tanques vacíos de pintura, y otros, lo que indica que desde antes de empezar la construcción ya están contaminando el ambiente. Esos desechos mal dispuestos podrían llegar contaminar la quebrada Sin Nombre No.1 más cercana en la parte de debajo de ese sitio, y finalmente la quebrada donde se unen las quebradas No. 1 y No.2. Igualmente, la Ing. María De Gracia realizó un llamado al respecto.

Imagen No.3 y 4: Botadero de basura improvisado e ilegal en el proyecto.

1. Consideramos que la empresa promotora SOCIEDAD URBANIZADORA DEL CARIBE, S. A., debe limpiar el pequeño patacón (botadero improvisado), en la cual han dispuesto desechos de construcción, desde restos de mezclas (arena, cemento y piedras), tanques vacíos de pintura, y otros, desde la parte más alta del terreno a desarrollar. De no realizar oportunamente la limpieza y permitir la continuidad de este botadero improvisado, los mismos podrían llegar contaminar las fuentes hídricas.

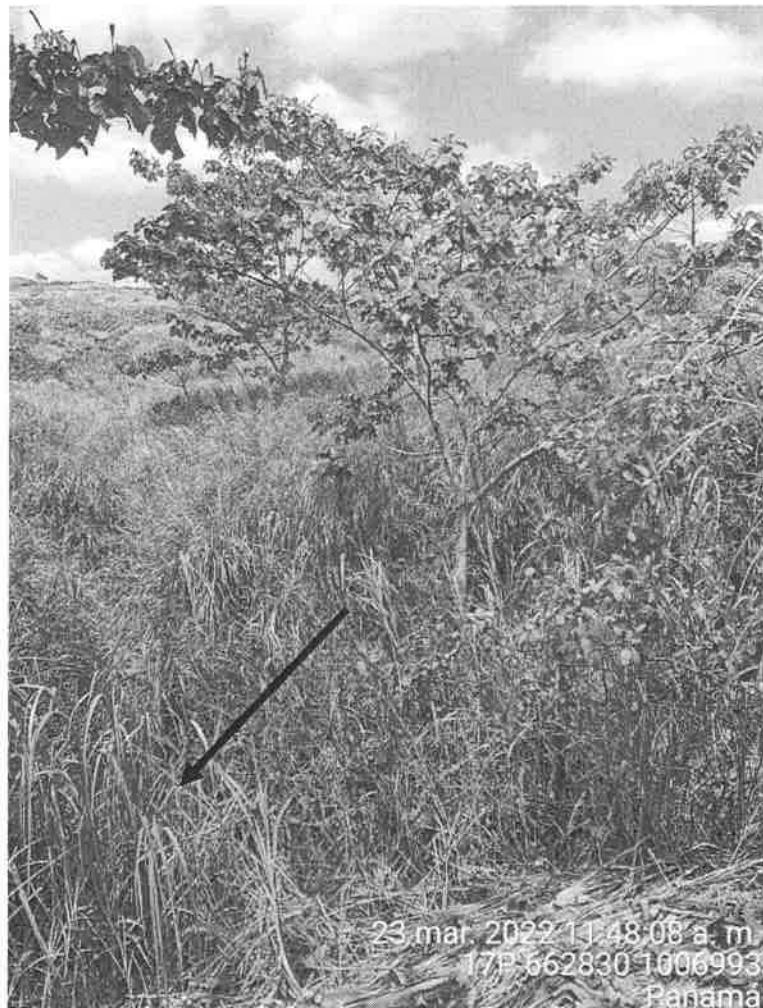
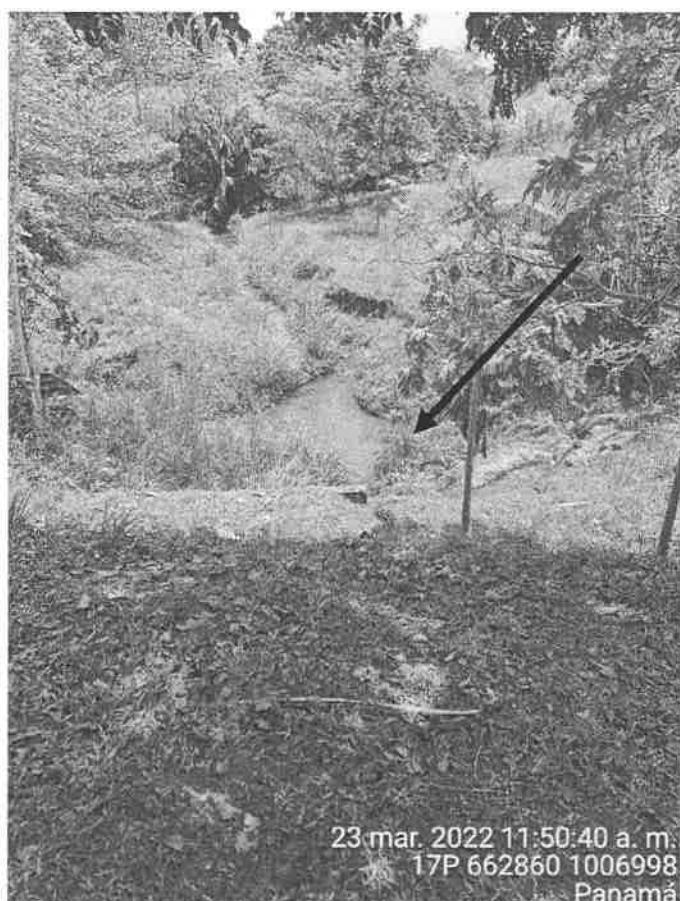
hecho las trochas y la paja blanca estaba muy alta y tupida. Solamente pudimos observar una quebrada Sin Nombre que resulta de la unión de tres quebradas, la cual dos de ellas son parte del polígono del proyecto y que es la que finalmente recogerá las aguas tratadas de este proyecto, y que además, recoge las de otro proyecto y que limita con la misma. Cabe destacar que está altamente contaminada. La quebrada Sin Nombre que recibirá las aguas tratadas de este Proyecto, es tributaria del río María Henríquez, que a su vez es afluente del río Las Lajas, afluente del río Juan Díaz, Cuenca Hidrográfica del Río Juan Díaz y entre Juan Díaz y Pacora – 144.

Imagen No.5 y 6: Primera imagen muestra la quebrada totalmente cubierta de Paja blanca, no se puede visualizar sus aguas. Aproximadamente en este punto a la mano izquierda desembocan las aguas tratadas del proyecto Urbanístico que limita con éste que estamos evaluando. En la Segunda imagen cruzando la calle podemos observar esta misma quebrada, súper contaminada, la cual pasa inmediatamente por otro proyecto de SUCASA, con su área de protección bien manejada.

4. Recomendamos se realicen las gestiones con el MINSA, para dar mantenimiento a la planta de tratamiento del proyecto urbanístico que limita con éste proyecto a desarrollar, y que vierte sus aguas “tratadas” a la misma quebrada Sin Nombre, que recogerá las aguas de este mismo proyecto en evaluación. Pudimos observar que la quebrada está altamente contaminada. La recomendación obedece a que posiblemente la contaminación se acrecentará con la carga extra, por lo que se debe buscar la solución a través del mantenimiento a la planta de tratamiento, antes de empezar con este nuevo proyecto, y así, evitar las denuncias por afectaciones a la salud y calidad de vida de los habitantes.
