Respuestas a la Nota Aclaratoria DEIA-DEEIA-AC-0001-0401-2022, Notificada el 23 de marzo de 2022, del proyecto “**CALLE DE ACCESO AL PARQUE EÓLICO SANTA CRUZ**”, a desarrollarse en el corregimiento de Pajonal, distrito de Penonomé, provincia de Coclé.

# Mapa de Nuevo acceso propuesto al Parque Eólico Santa Cruz para Inspección de EIA CAT II

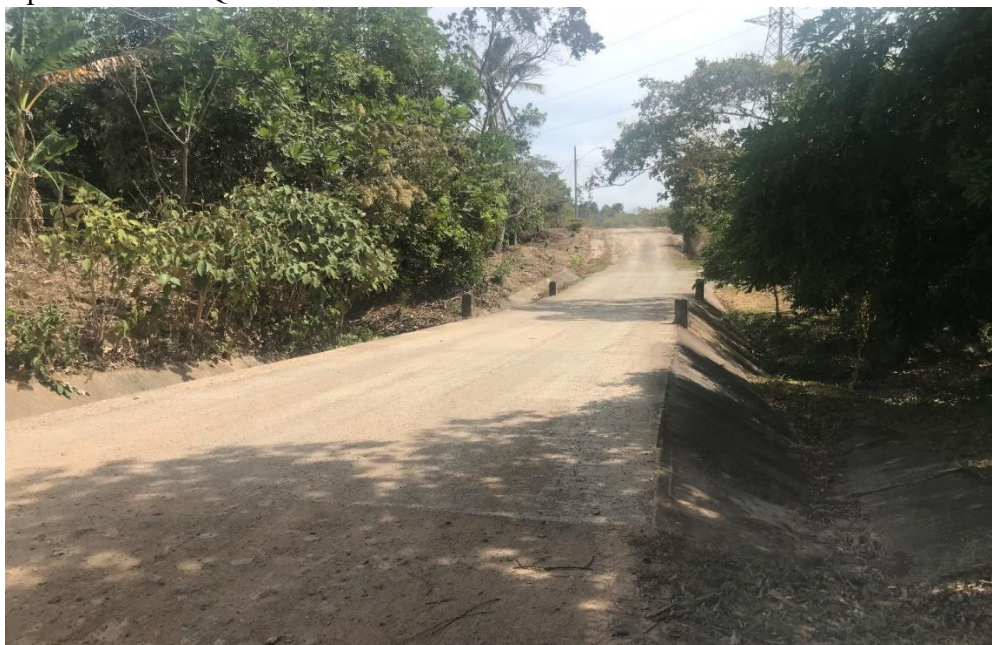
Foto del punto CP-01. Quebrada Peña. Vado existente en el sitio.

Sitio CP-01. El Cauce de la quebrada Peña. Se sitúa en la calle principal de la comunidad del Nanzal. Este cauce es un drenaje perenne y se encuentra intervenido por un vado como muestra la foto siguiente.

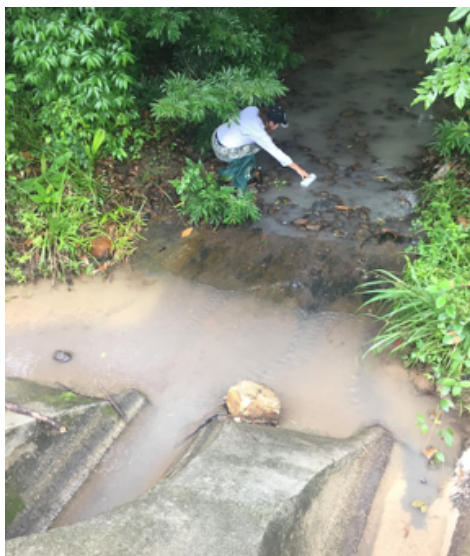
Foto del vado sobre la quebrada Peña.

En el informe adjunto de la Empresa BTU Energía, S.A. y IDEPCO Ingeniería / Construcción. Memoria Descriptiva “Cruces de cauces para Caminos de acceso al Parque Eólico Santa Cruz”, se muestran el desarrollo de los modelos matemáticos para la determinación de los cauces y se elabora una propuesta de ingeniería preliminar como solución para el paso sobre estos cauces.

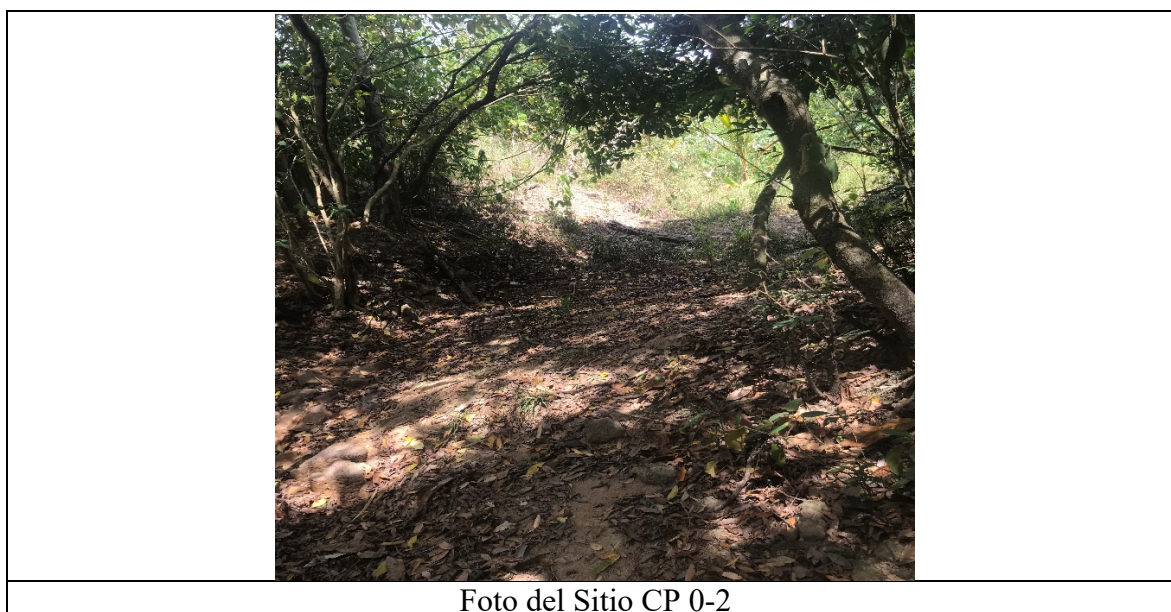
Este cauce efímero solo tiene agua al momento de lluvias, es estacional e intermitente. Al momento de las visitas de campo realizadas se pudo corroborar su estado. Estaba seco.

IDENTIFICACIÓN DEL SITIO CP-02. Drenaje pluvila efimero sin agua al momento de la inspección.

Foto del Sitio CP-02 Drenaje efimero sin agua.

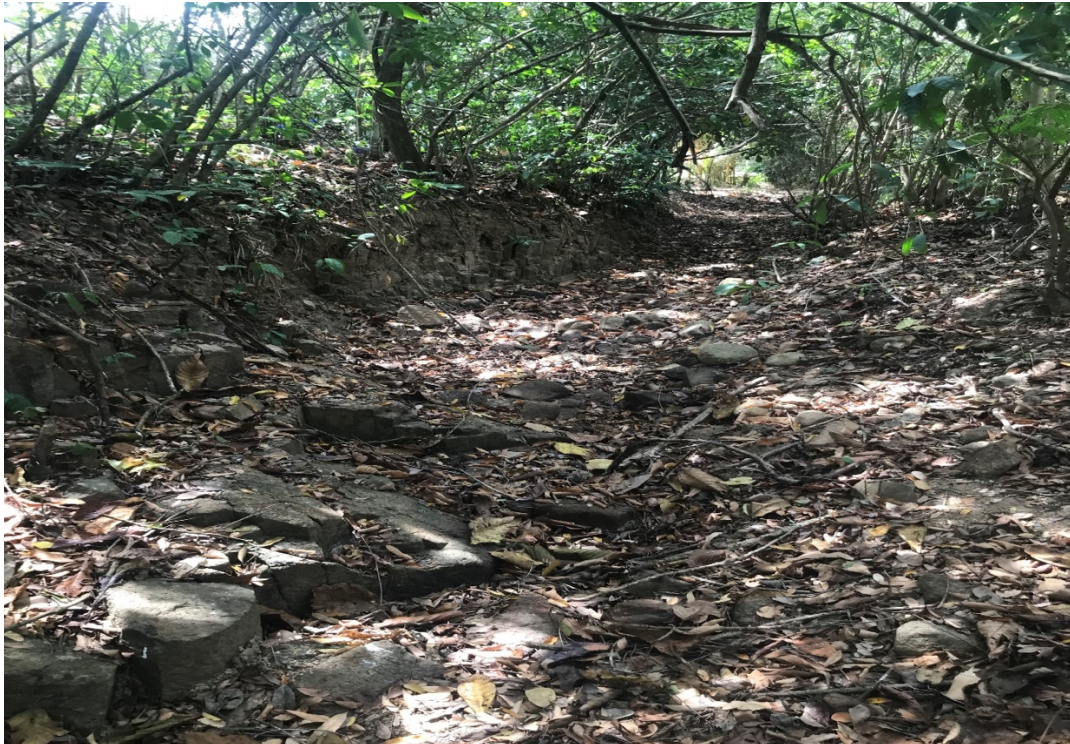
Foto del Sitio CP- 02 Drenaje sin agua.

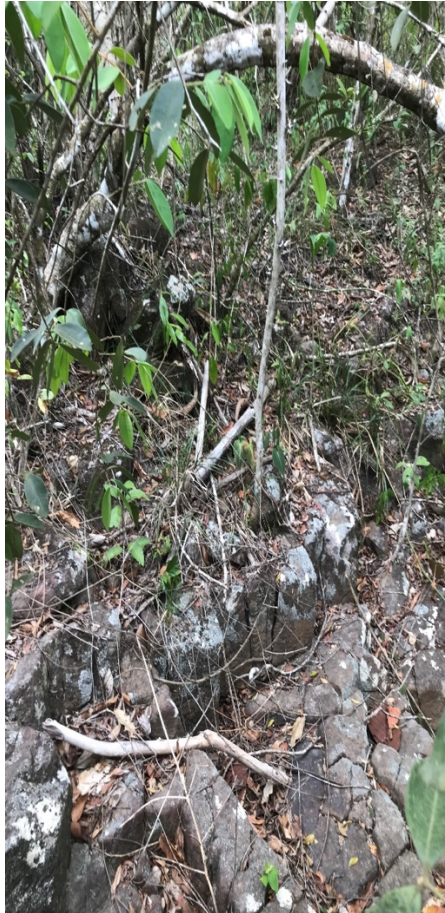
Foto del punto CP-03 drenaje Efimero de agua pluvial. No mantiene agua al momento de la inspección.

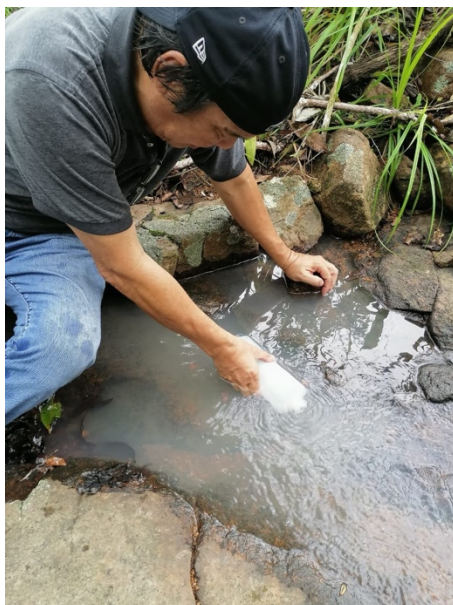
Foto del brazo de la Quebrada La Peña. Cauce Permanente Perenne.

Sitio CP-04. Cauce Perenne de brazo de la Quebrada La Peña.

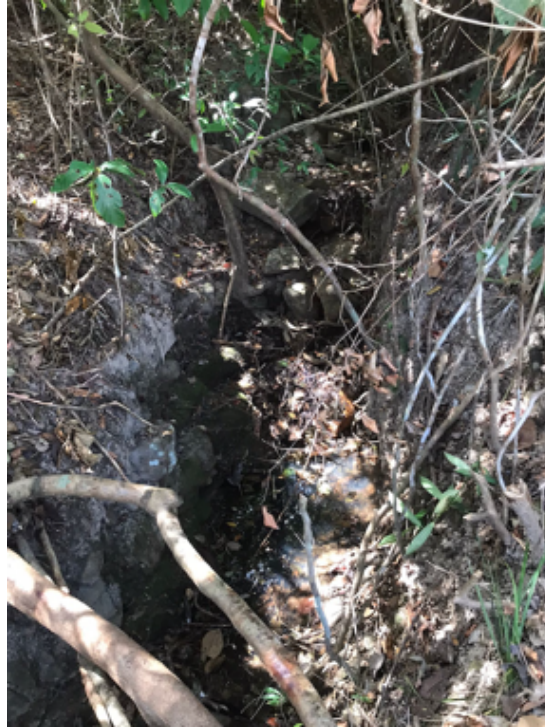
Foto del área del CP-04
