# **ESTUDIO DE IMPACTO AMBIENTAL**

### **PROYECTO: CONSTRUCCIÓN DE LOCAL COMERCIAL**

**UBICACIÓN: YAVIZA  
CORREGIMIENTO DE YAVIZA  
DISTRITO DE PINOGANA  
PROVINCIA DE DARIÉN**

**ABRIL DE 2022**

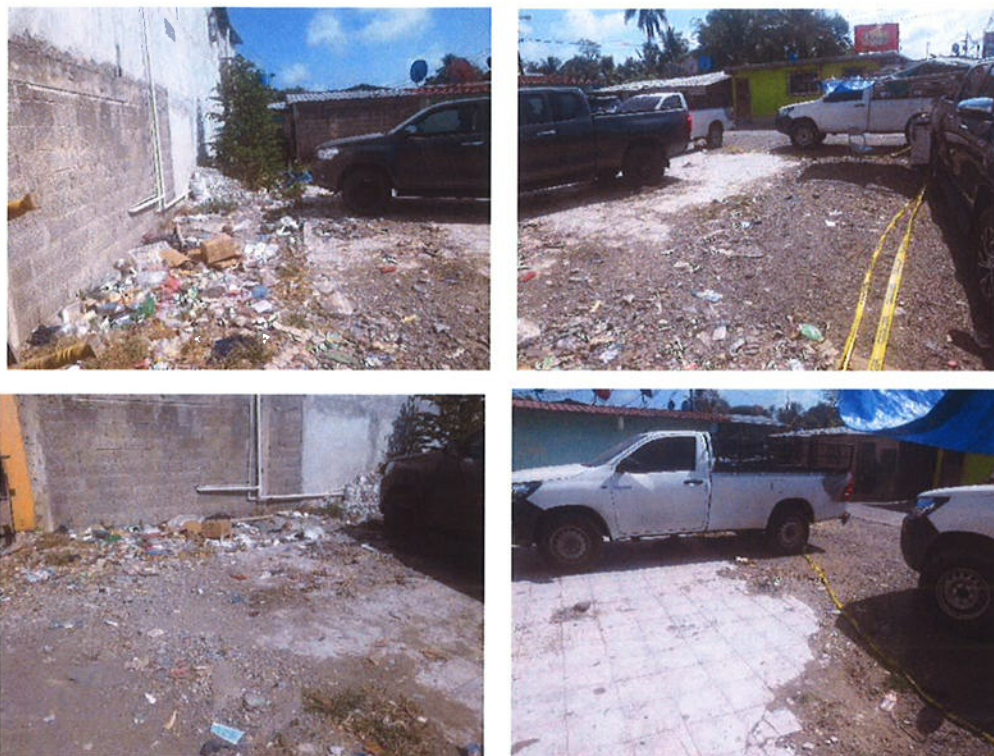
**Fotos Nº1, 2, 3 y 4:** Vista general. Tramo prospectado. Terreno plano visiblemente alterado por construcción de estacionamientos.

El terreno donde se desarrolló esta prospección ocupa una superficie de 10,250 m<sup>2</sup> dentro de un polígono que mide aproximadamente un total de 15,000 m<sup>2</sup>. Durante el recorrido se pudo constatar que es un terreno plano en su mayoría visiblemente impactado por actividad humana y escombros de previa construcción, así como siembra de cultivos domésticos. Se utilizaron las áreas propicias para la realización de los pozos de sondeos. No hubo hallazgo ni superficial ni sub-superficialmente.

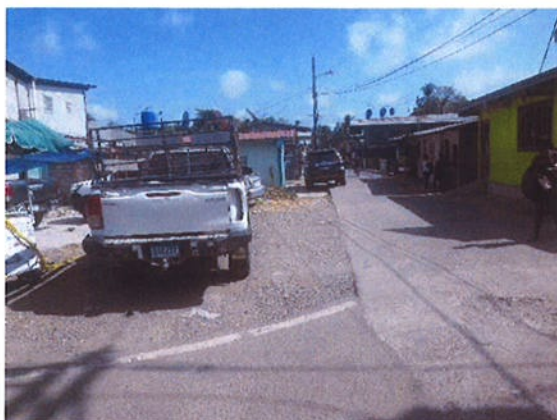
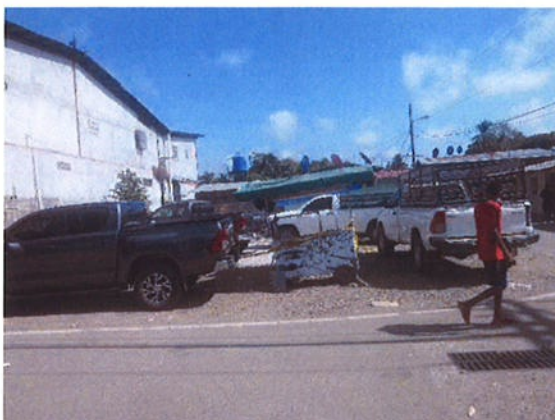
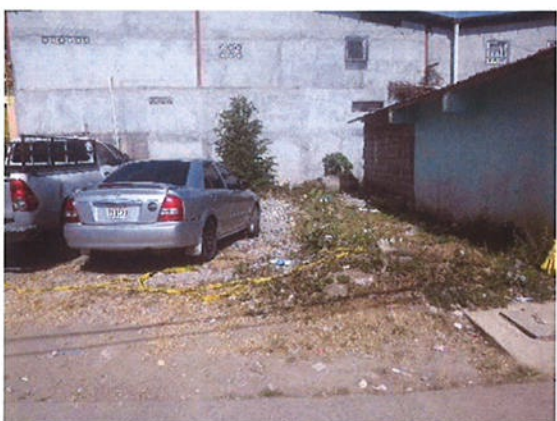
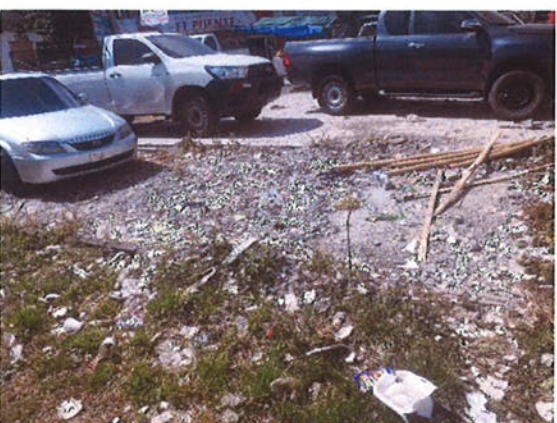
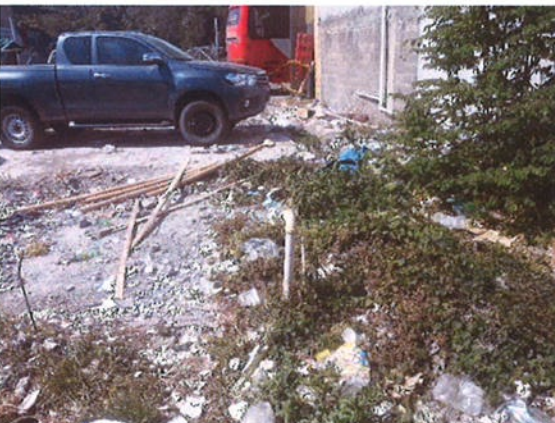
**Fotos N° 5, 6, 7, 8, 9 y 10:** Vista general, tramo prospectado, alteración relleno de caliche y escombros. Se observa que está en medio de un sector urbanizado.

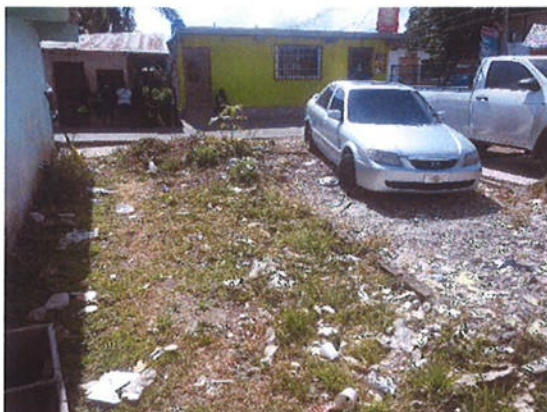
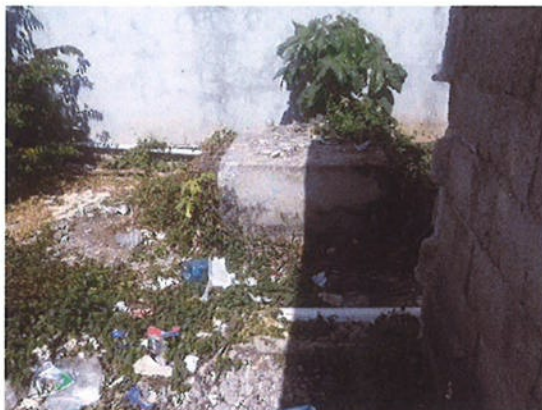
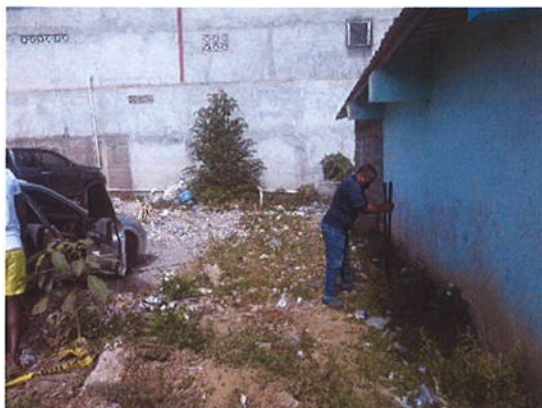
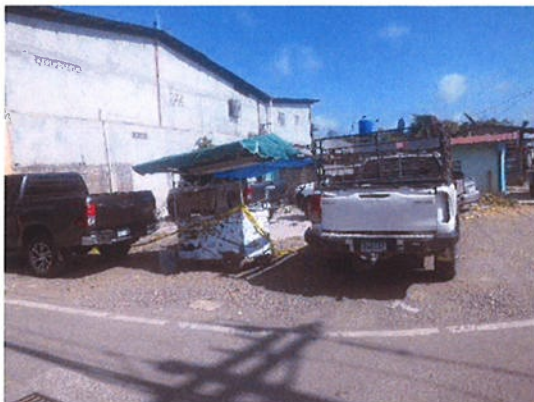
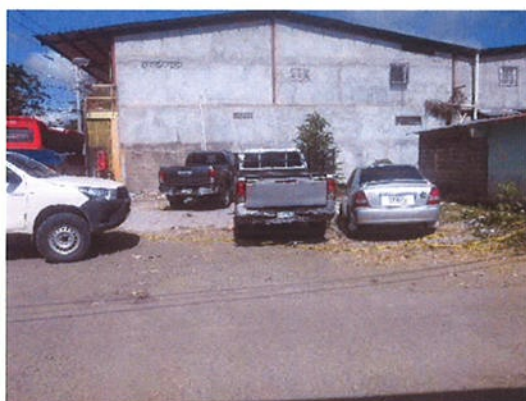
**Fotos N° 11, 12, 13, 14, 15 y 16:** Vista general, tramo prospectado, visiblemente alterado por ser un sector urbanizado. Se observa además escombros de una edificación previa.
