**REPÚBLICA DE PANAMÁ**  
**INFORME DE MONITOREO DE CALIDAD DE AIRE**

**PROYECTO: DISEÑO, CONSTRUCCIÓN Y FINANCIAMIENTO DE LA  
CARRETERA C.P.A. – BOCA CHICA, DISTRITO DE SAN LORENZO,  
PROVINCIA DE CHIRIQUÍ**

**FEBRERO, 2022**

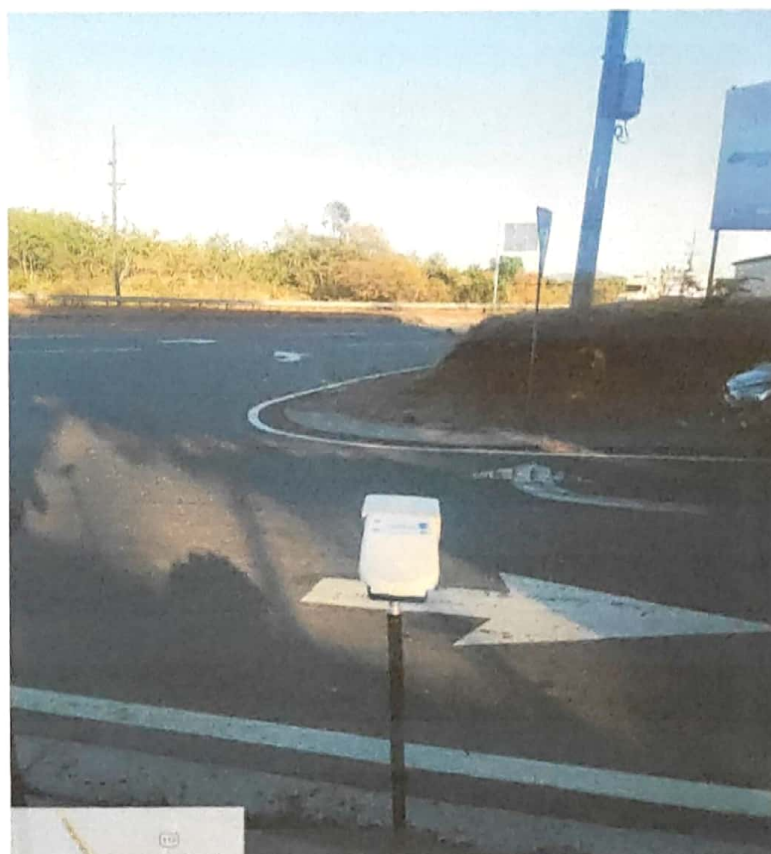
| Punto 1. | | | |

| Punto 1. | | | |
|---|---|---|---|
| <i>Ubicación del equipo:</i> sobre la calzada, superficie cubierta de capa base, sin superficies reflectantes, entrada a Horconcito, colindante a vía interamericana. | | | |
| Observación: Tráfico vehicular medio, día nublado. | | | |
| 7,8 µg/m³N | | | |

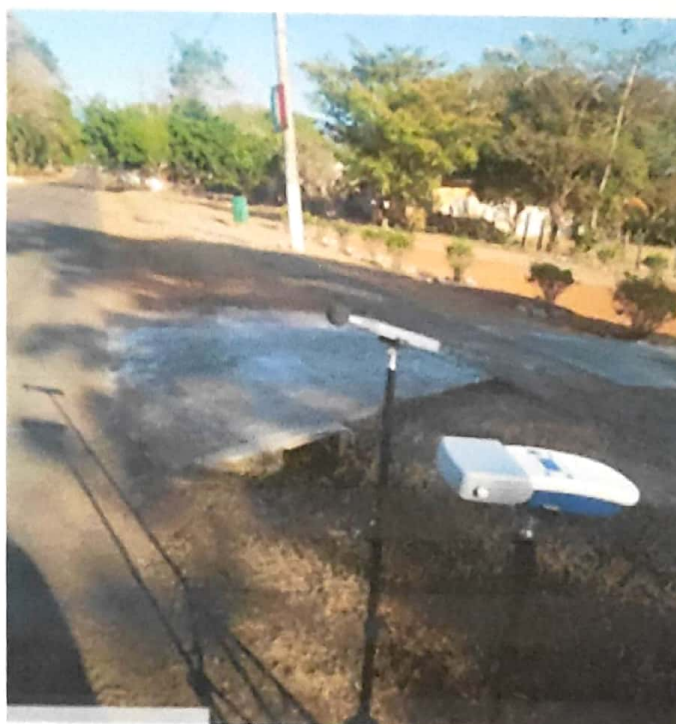
| Punto 2. | | | |

| Punto 2. | | | |
|---|---|---|---|
| Ubicación de equipo: sobre la calzada, superficie cubierta de tierra, sin superficies reflectantes. | | | |
| Observación: día soleado, tráfico vehicular medio. | | | |
| 8,0 µg/m³N | | | |

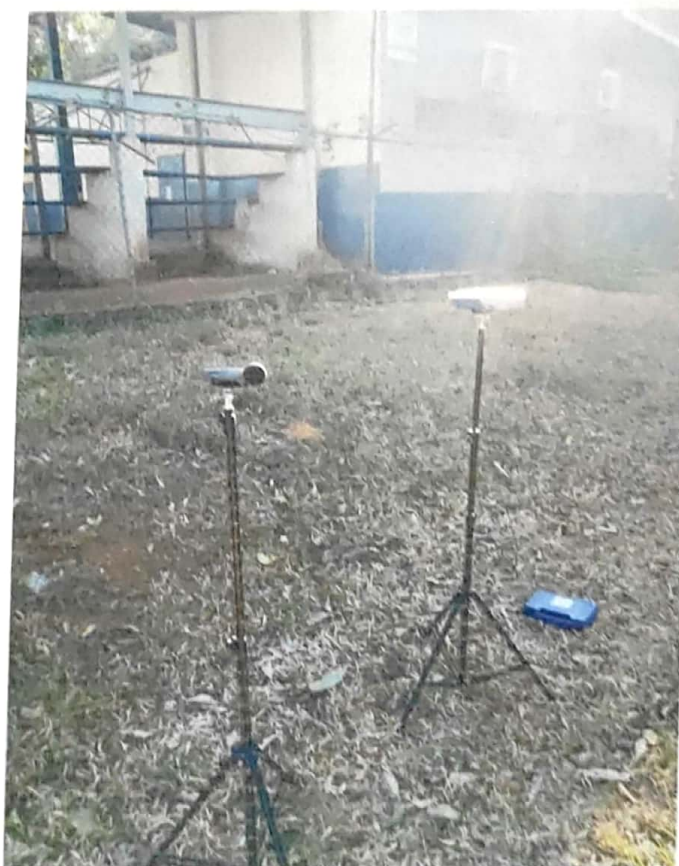
| Punto 3. | | | |

| Punto 3. | | | |
|---|---|---|---|
| Ubicación de equipo: sobre la calzada, superficie cubierta de tierra, sin superficies reflectantes | | | |
| Observación: día soleado | | | |
| 9,7 µg/m³N | | | |

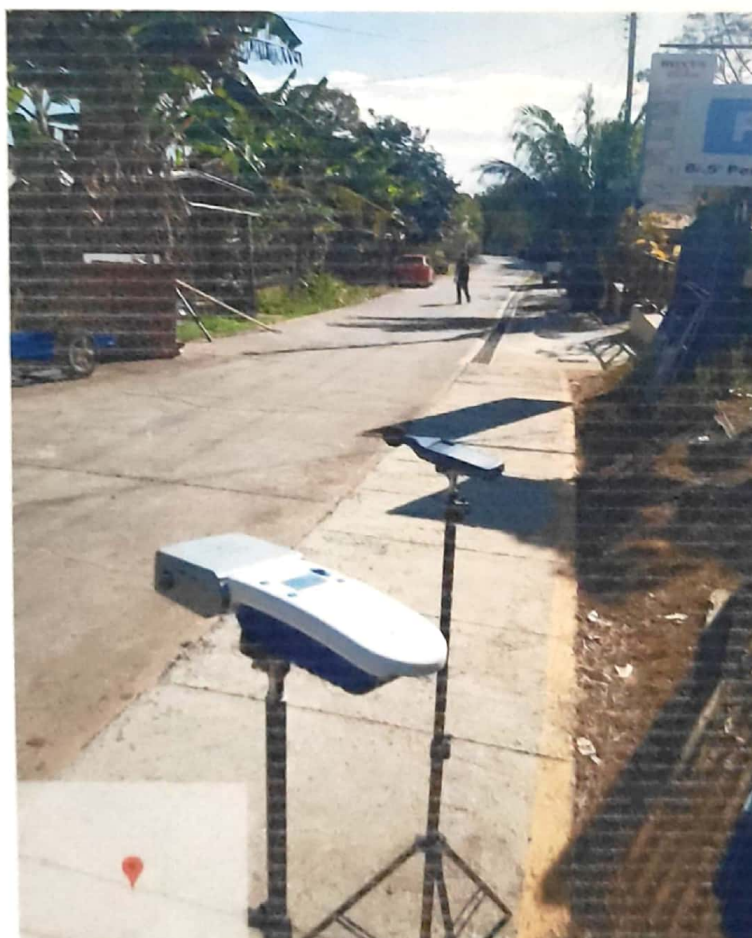
| Punto 4. | | | |

| Punto 4. | | | |
|---|---|---|---|
| Ubicación de equipo: sobre la calzada, superficie cubierta de concreto, sin superficies reflectantes | | | |
| Observación: día soleado | | | |
| 6,8 $\mu\text{g}/\text{m}^3\text{N}$ | | | |
