PROYECTO: "EXTRACCIÓN DE GRAVA DEL RÍO CHIRIQUÍ VIEJO PARA PROYECTO CARRETERA PASO CANOAS - RÍO SERENO - PIEDRA CANDELA"

REPUBLICA DE PANAMA
MINISTERIO DE OBRAS PÚBLICAS
DIRECCION NACIONAL DE INSPECCION
"DISEÑO, CONSTRUCCIÓN Y FINANCIAMIENTO DE PASO CANOAS - RÍO SERENO - PIEDRA CANELA
PROVINCIA DE CHIRIQUI"

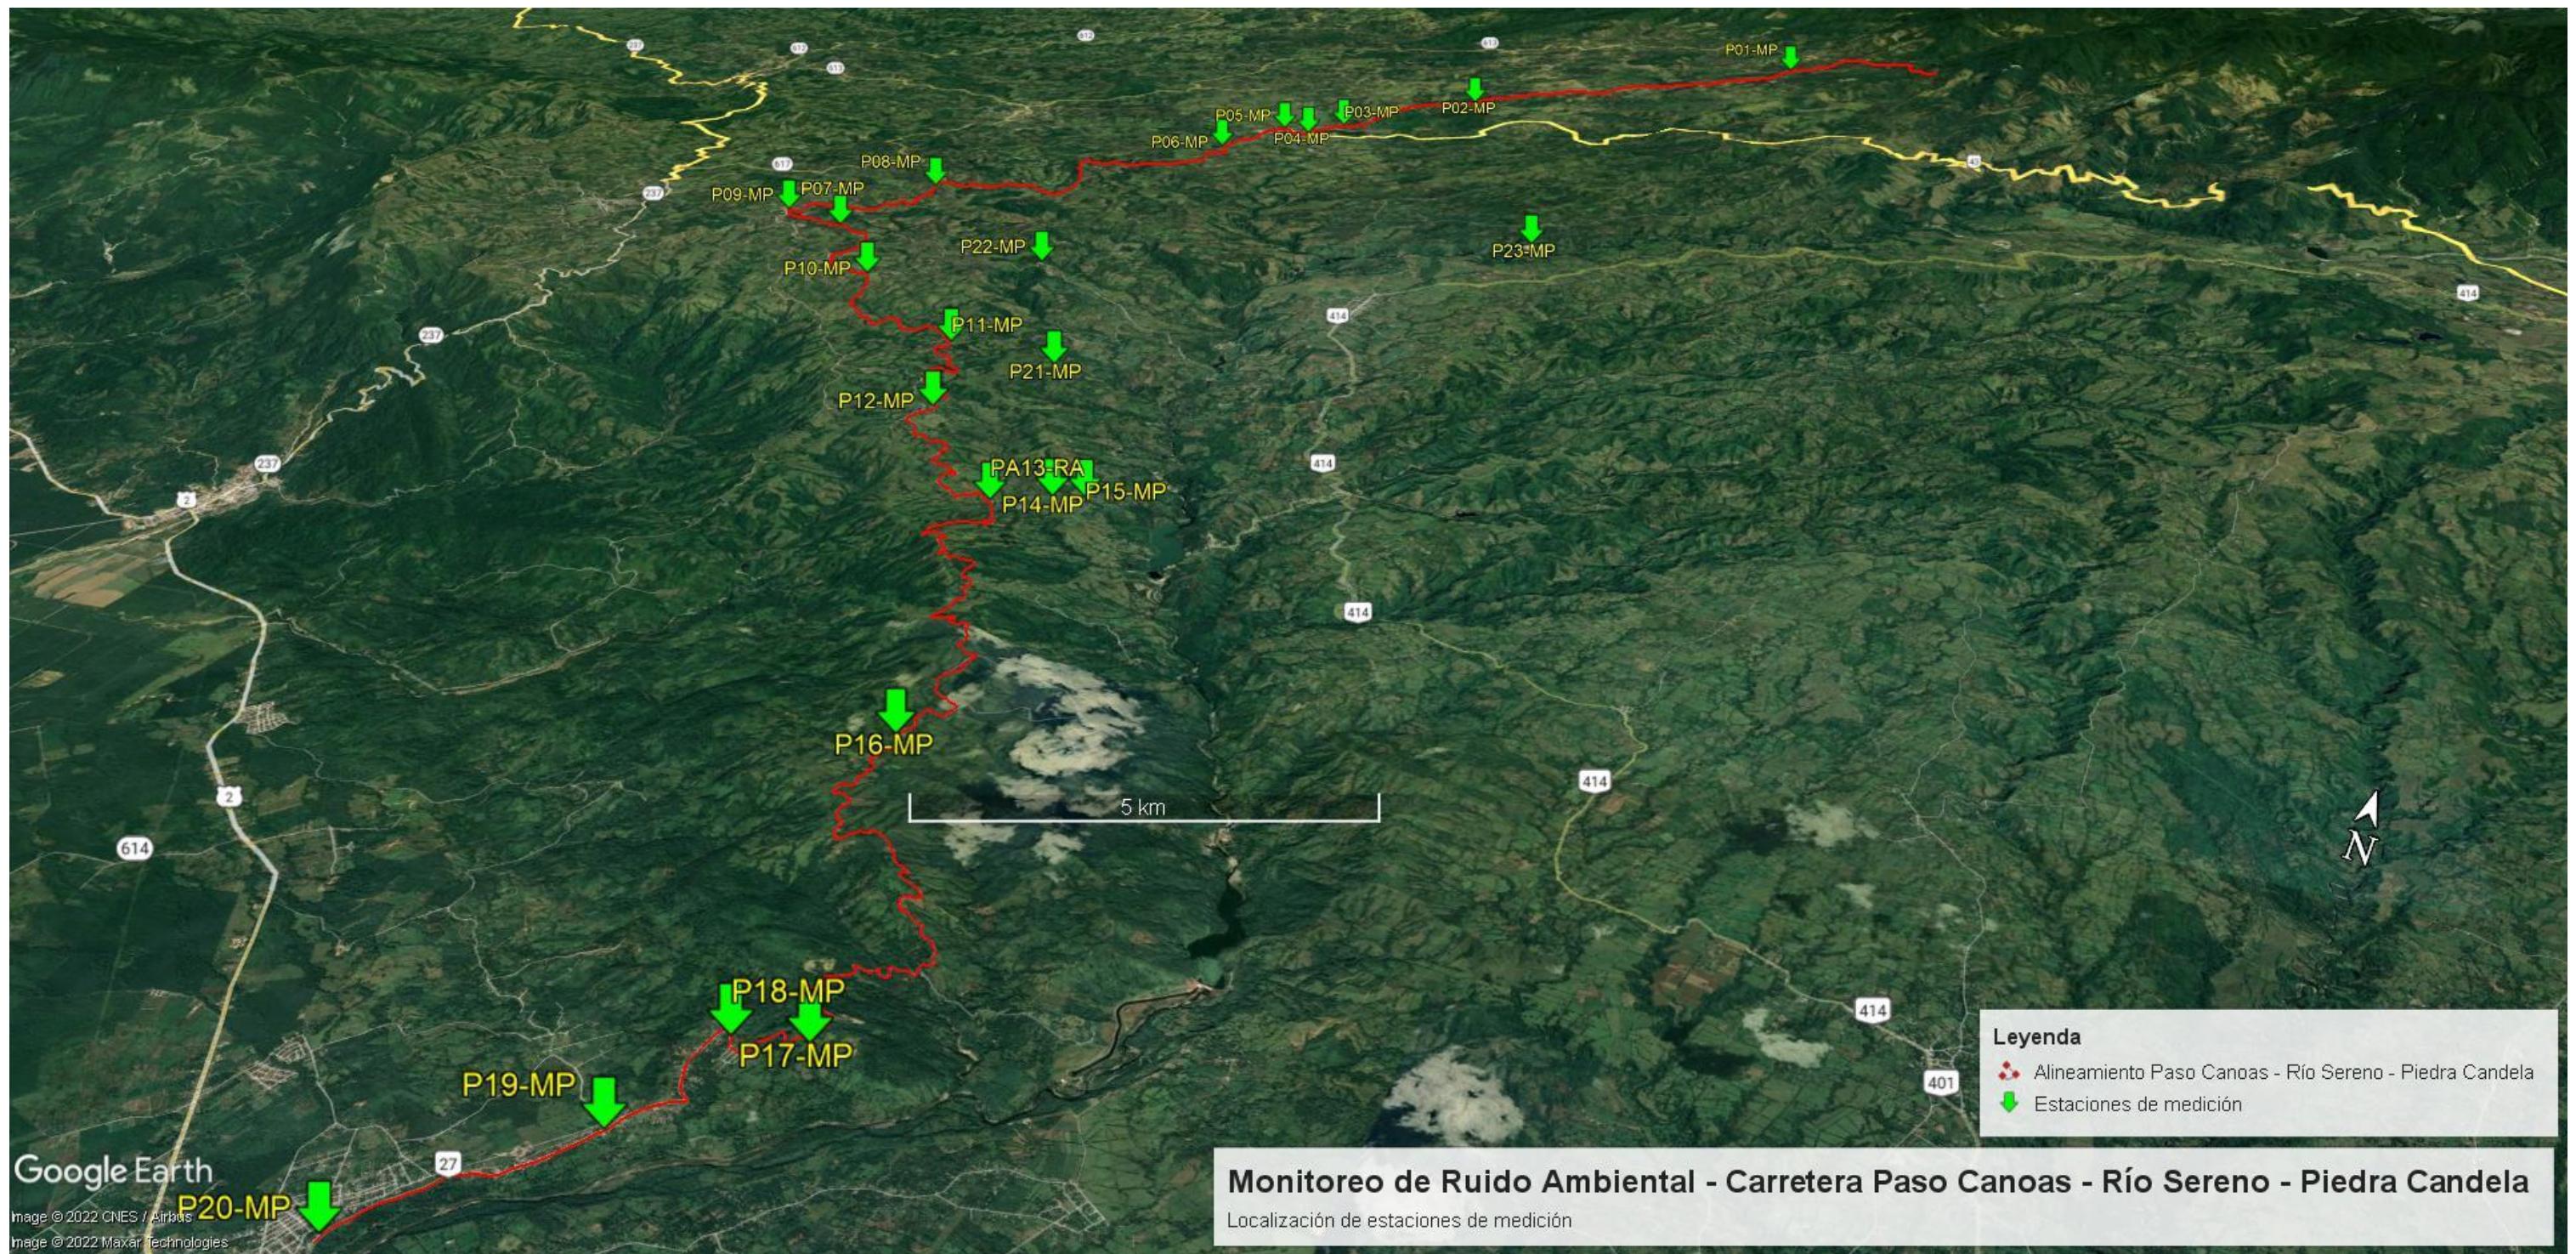
Figura 2: Ubicación de estaciones de muestreo de ruido ambiental

La siguiente figura muestra la ubicación espacial del punto de muestreo:

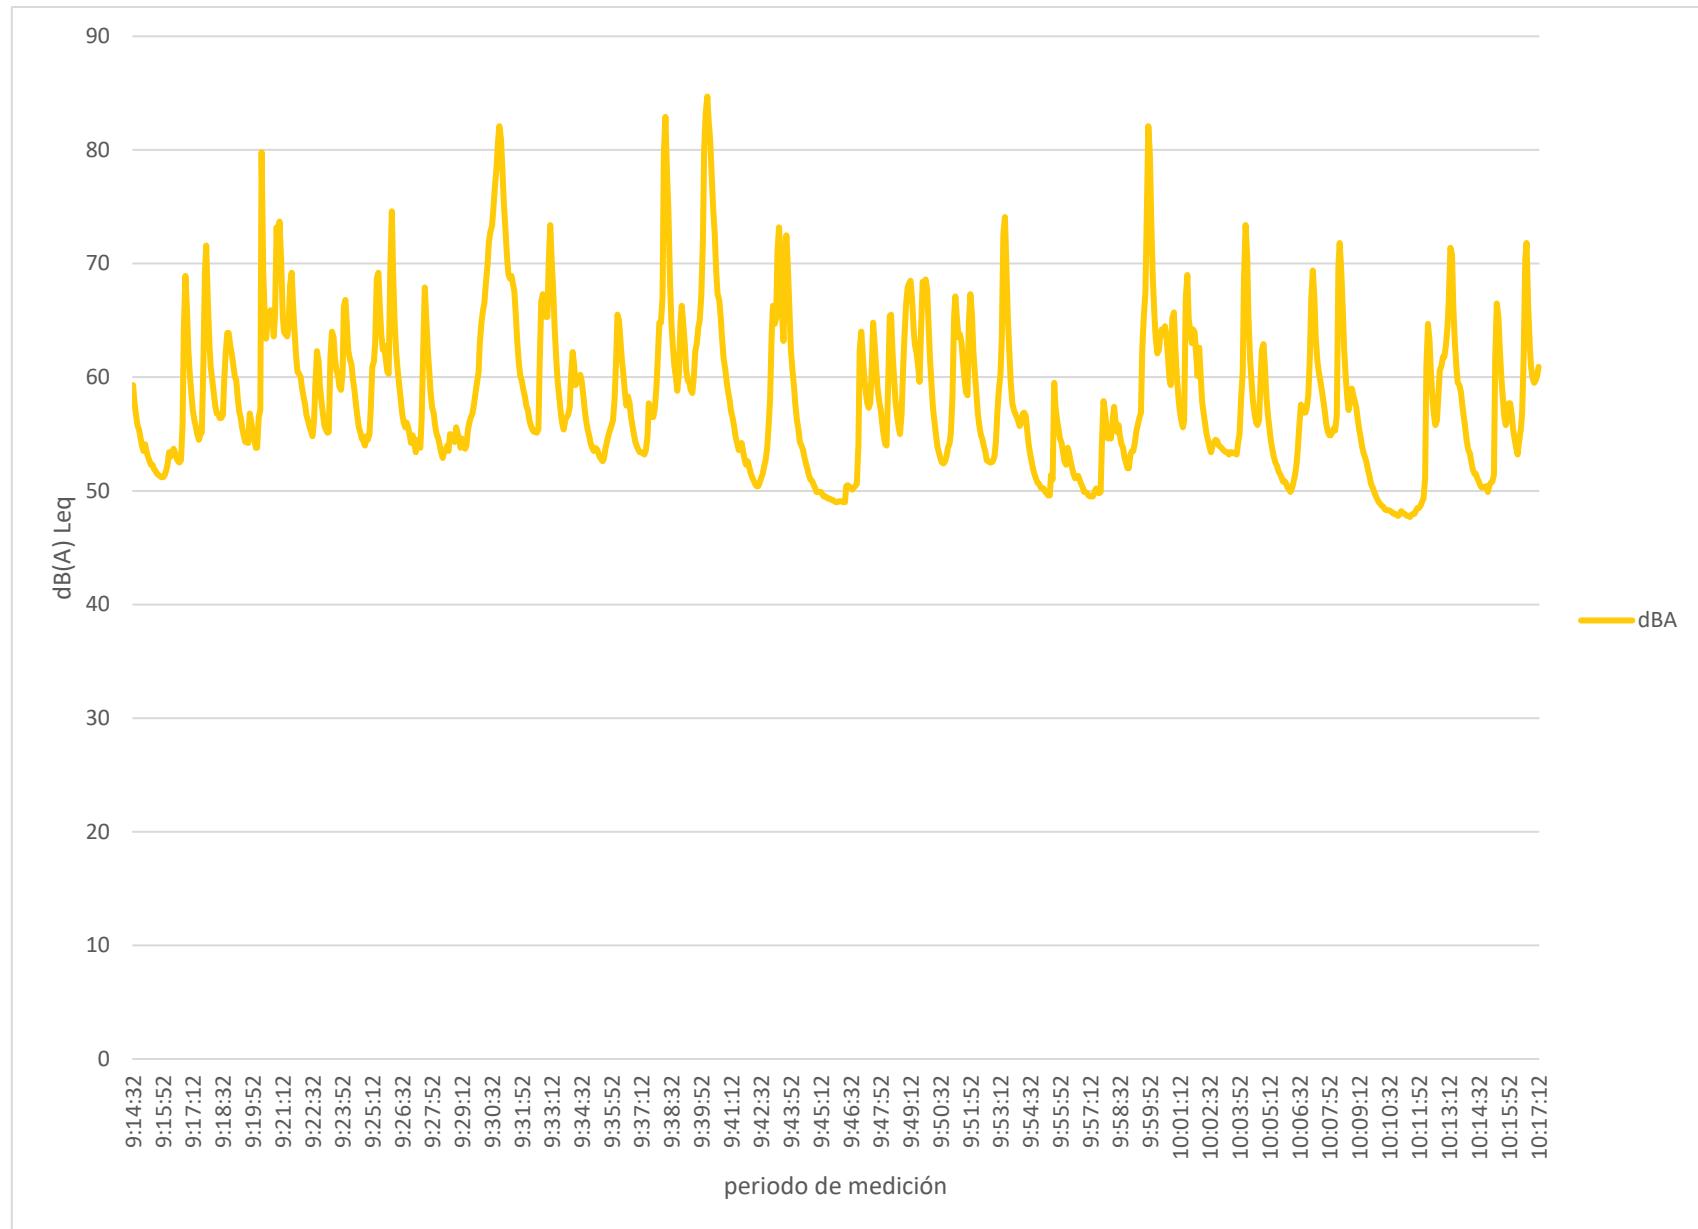
Gráfico 1: Registro de monitoreo realizado en Piedra Candela (SENAFRONT)

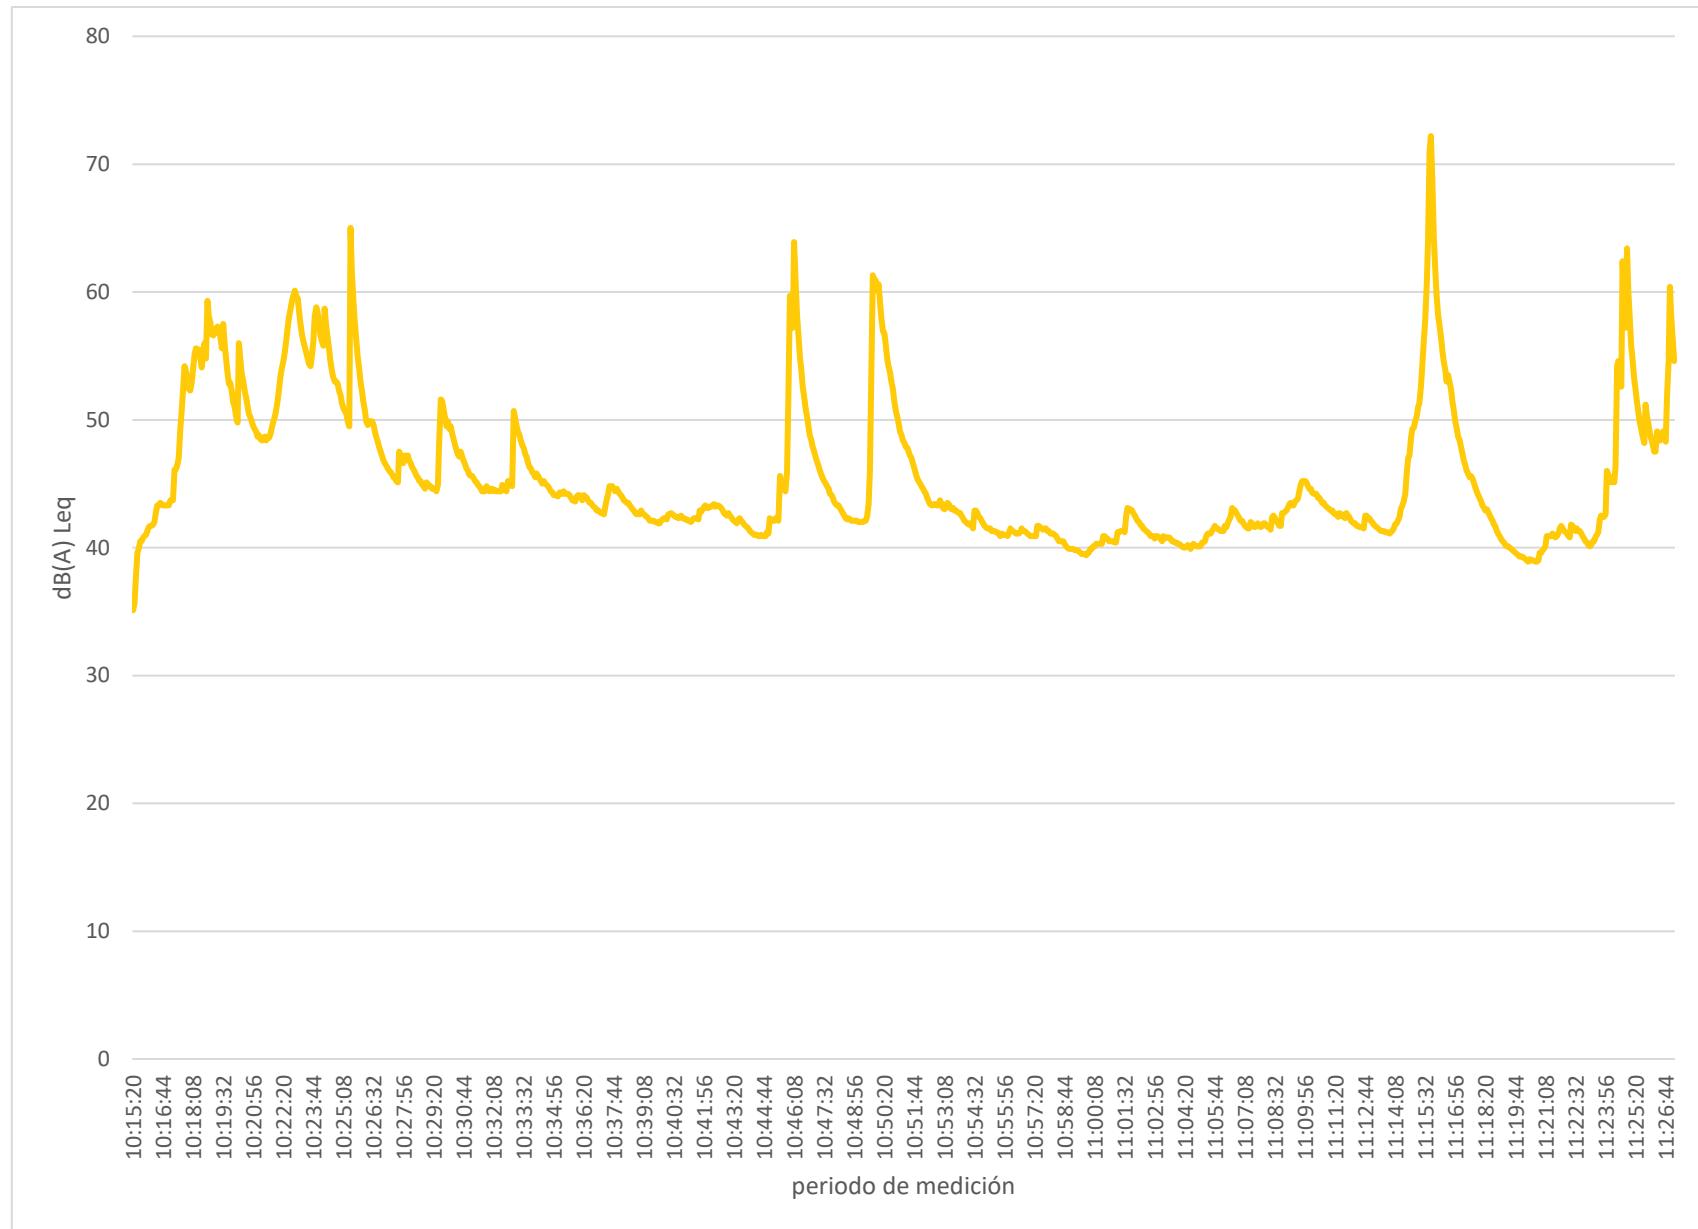
Gráfico 2: Registro de monitoreo realizado en Escuela de Miraflores (Piedra Candela)

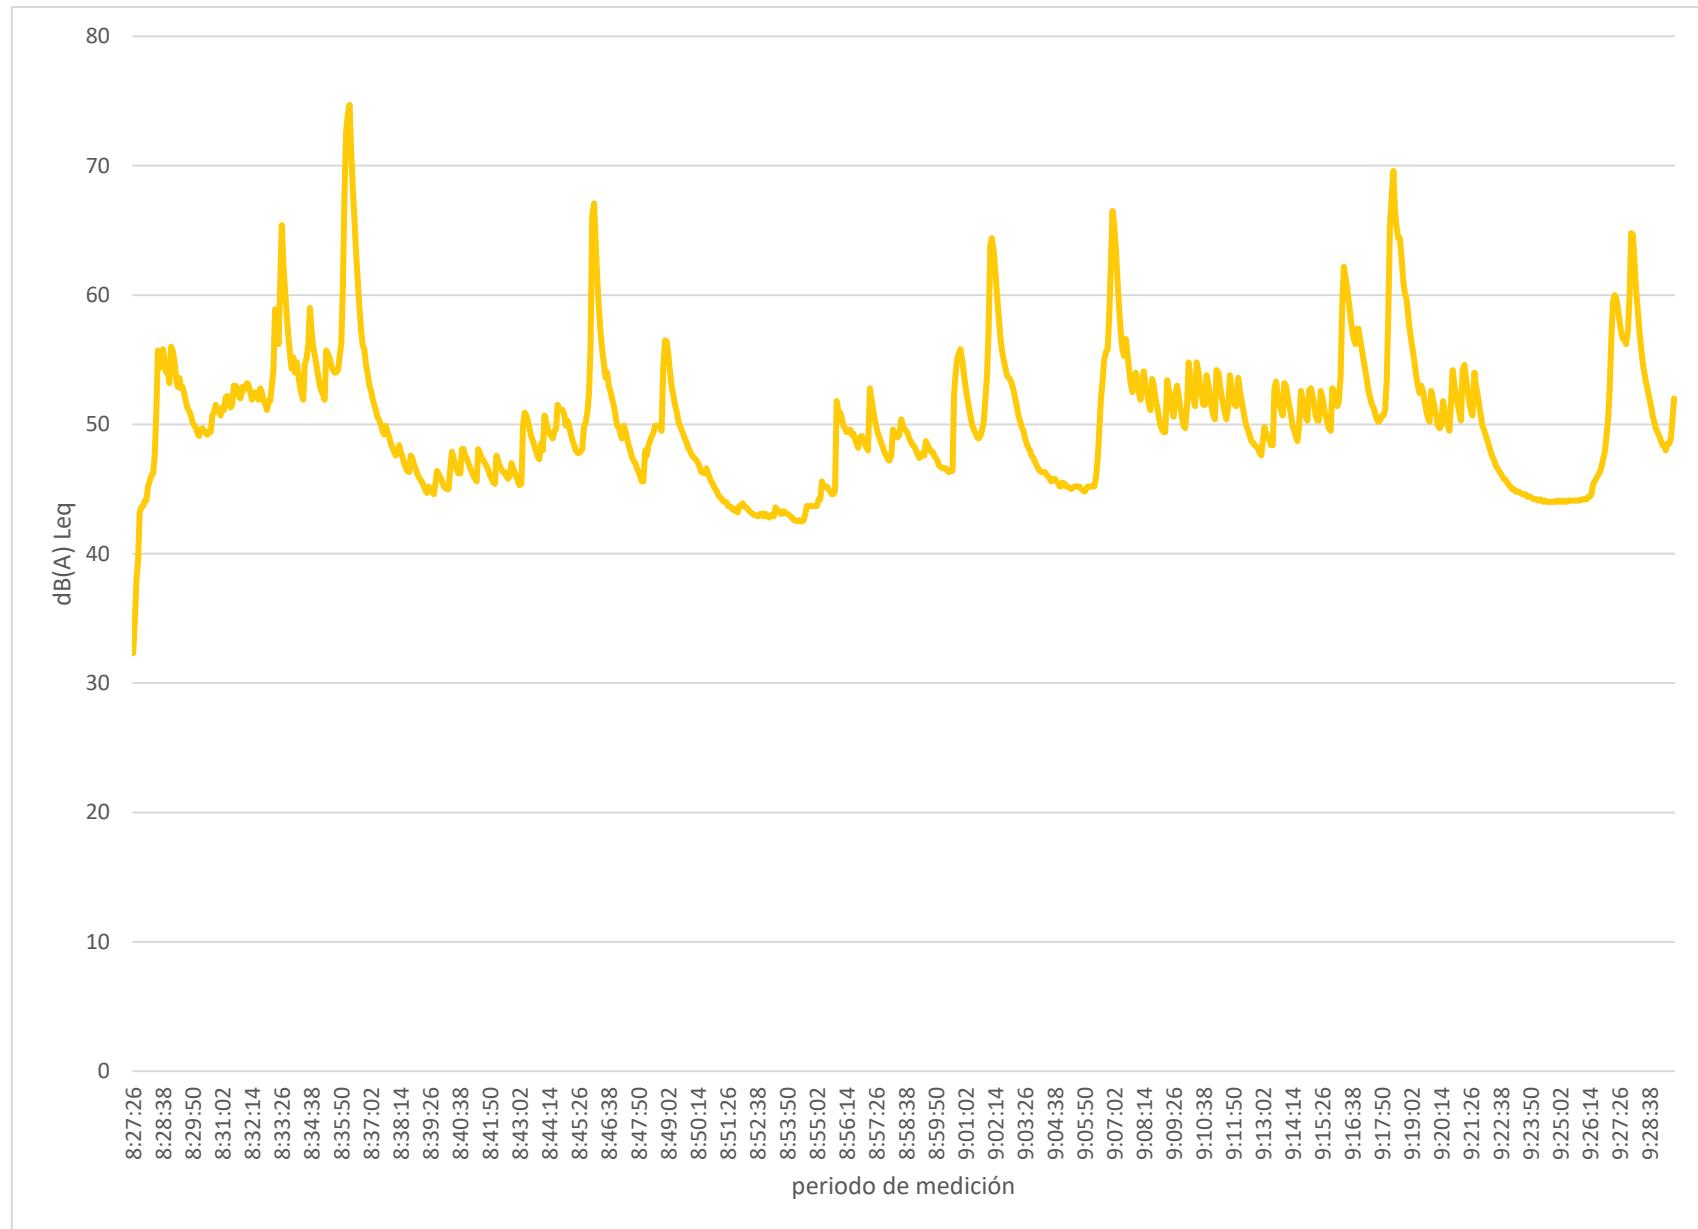
Gráfico 3: Registro de monitoreo realizado en vivienda diagonal al Puente sobre el Río Sereno

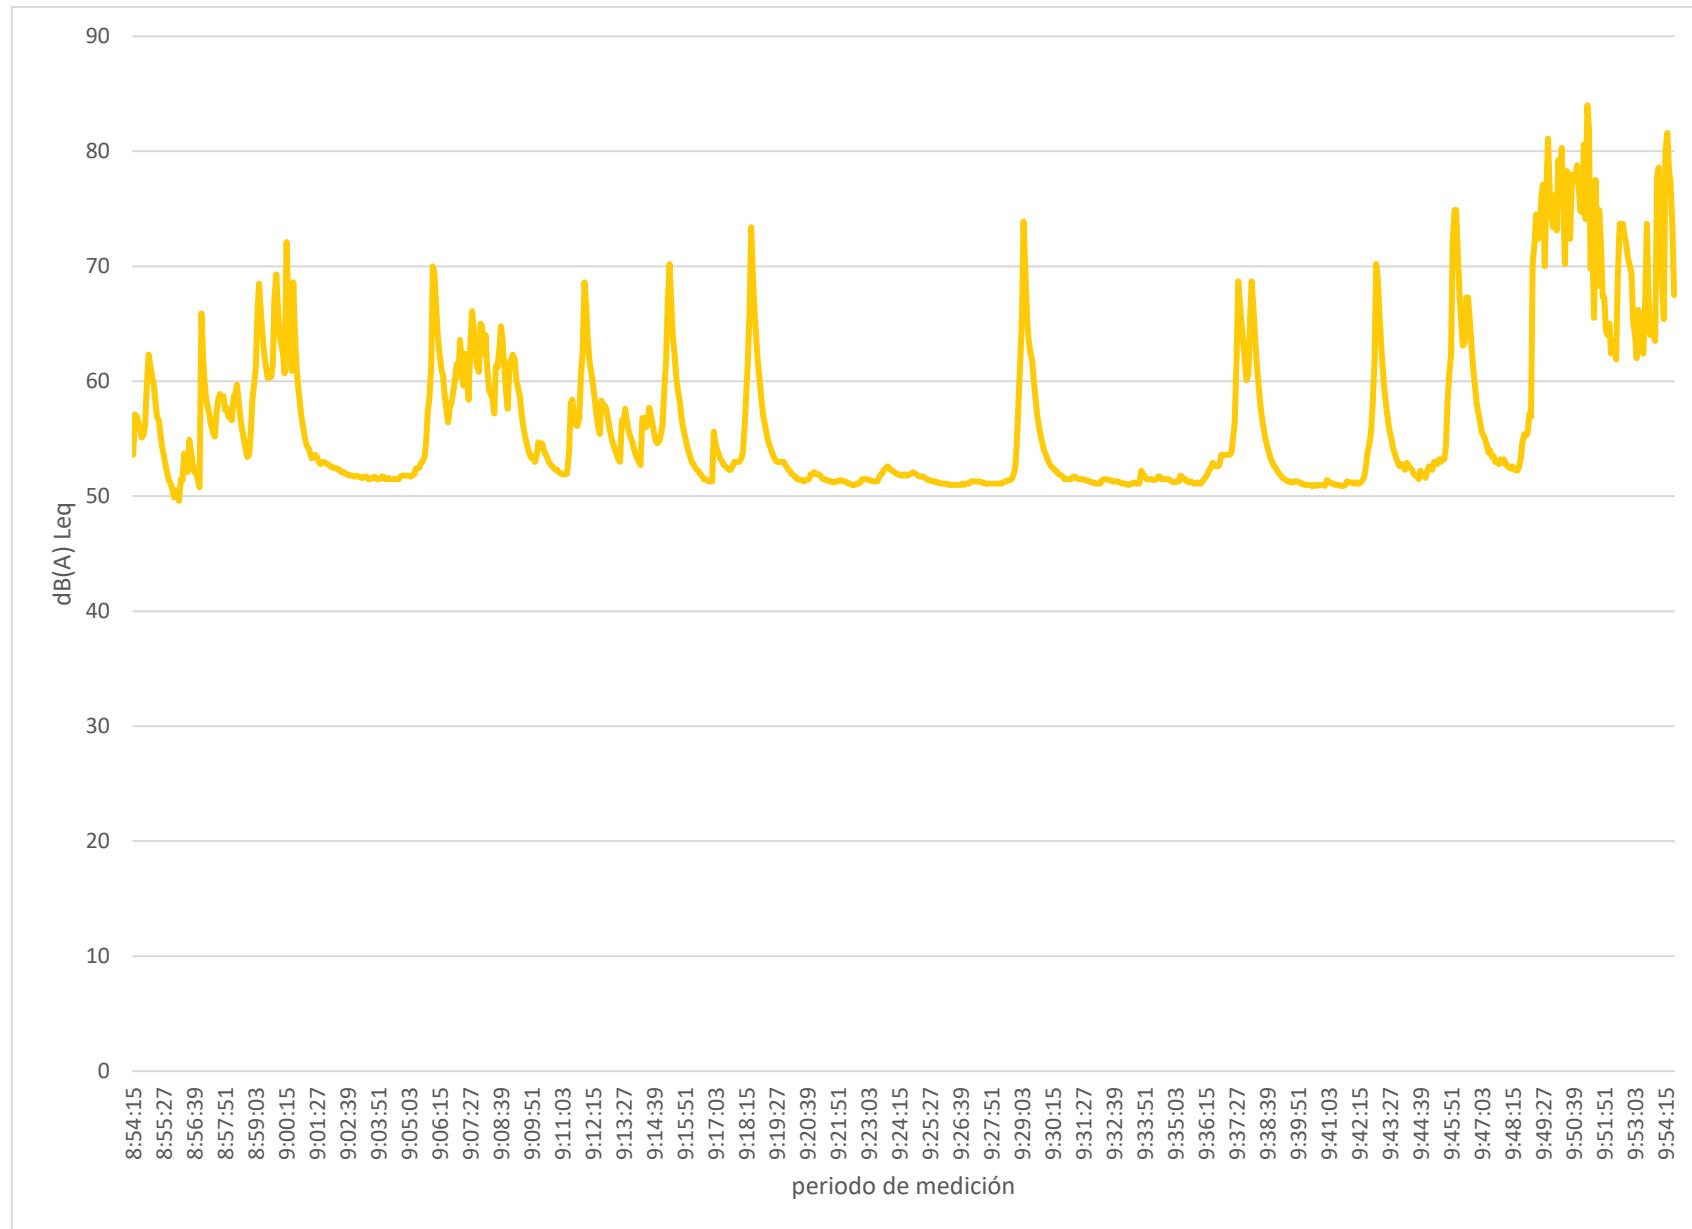
Gráfico 4: Registro de monitoreo realizado en Cruce Piedra Candela Volcán

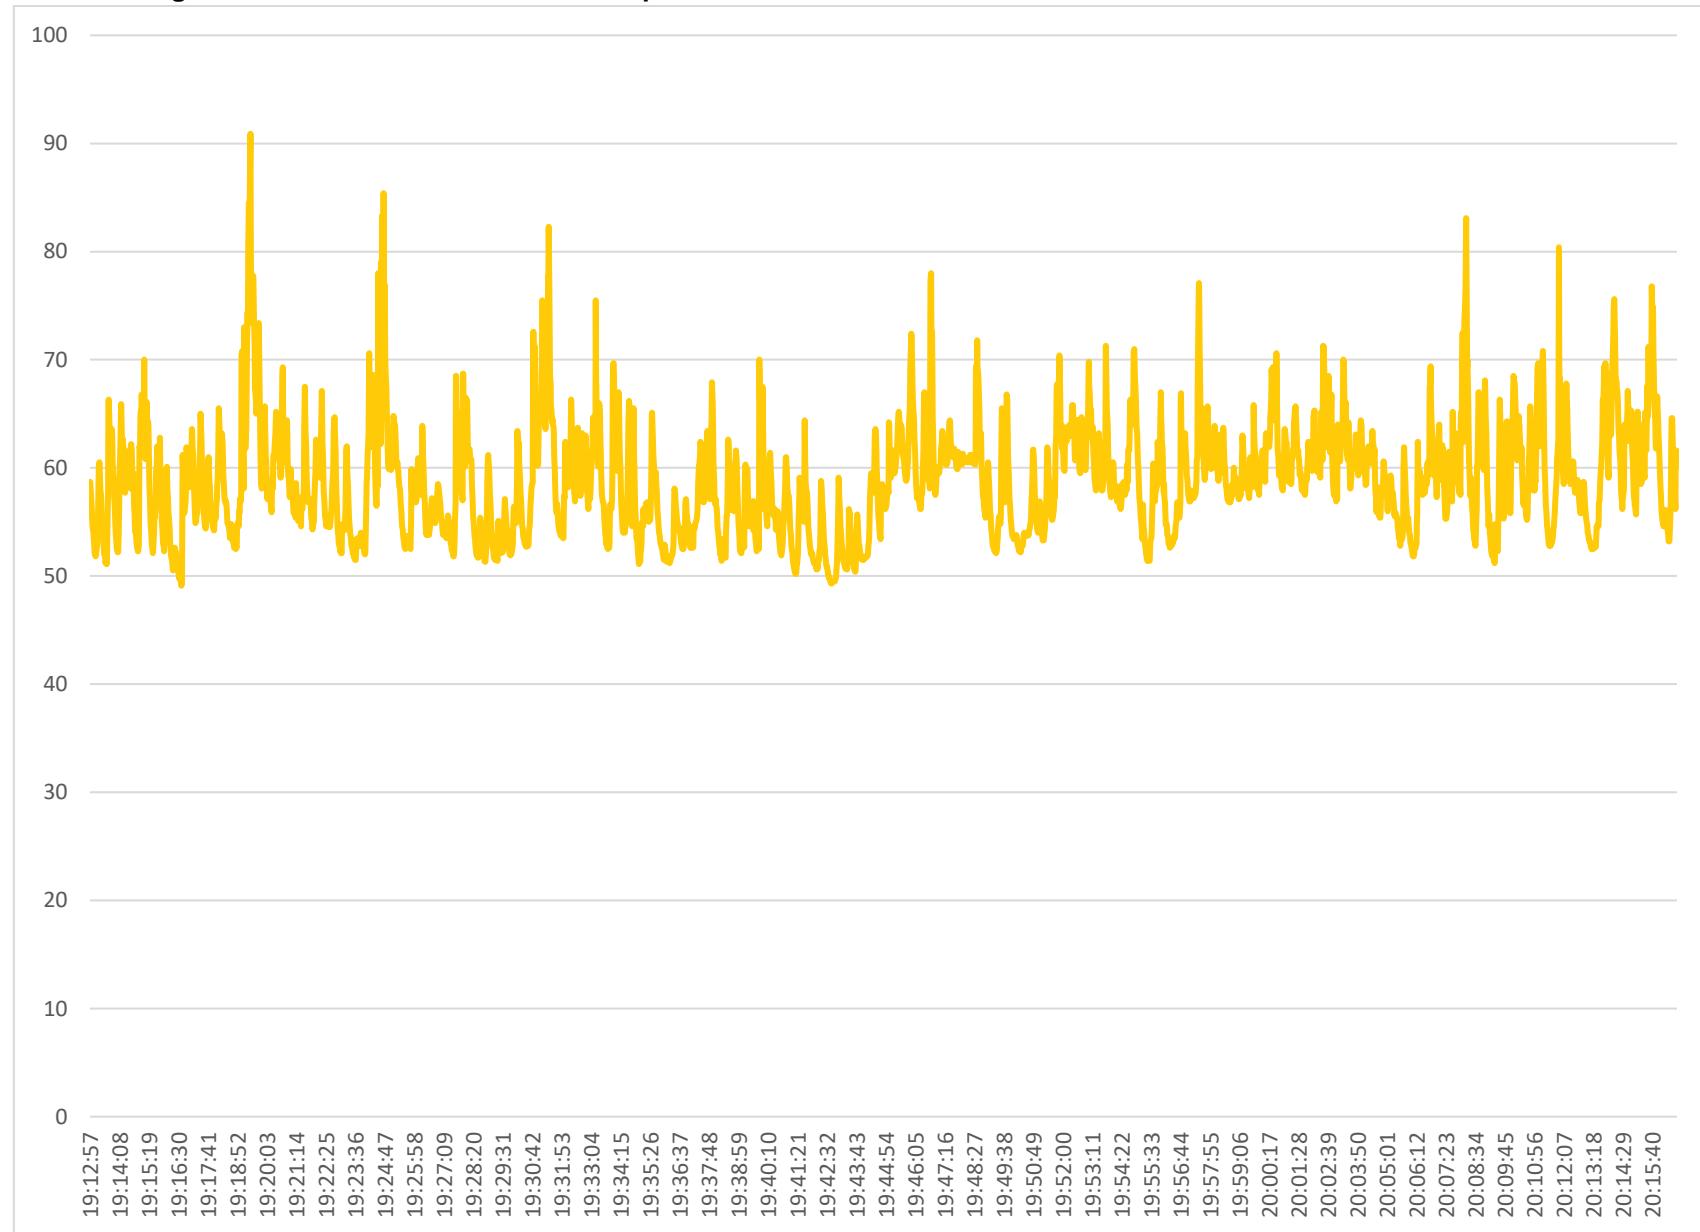
Gráfico 5 Registro de monitoreo realizado en Parque de Río Sereno

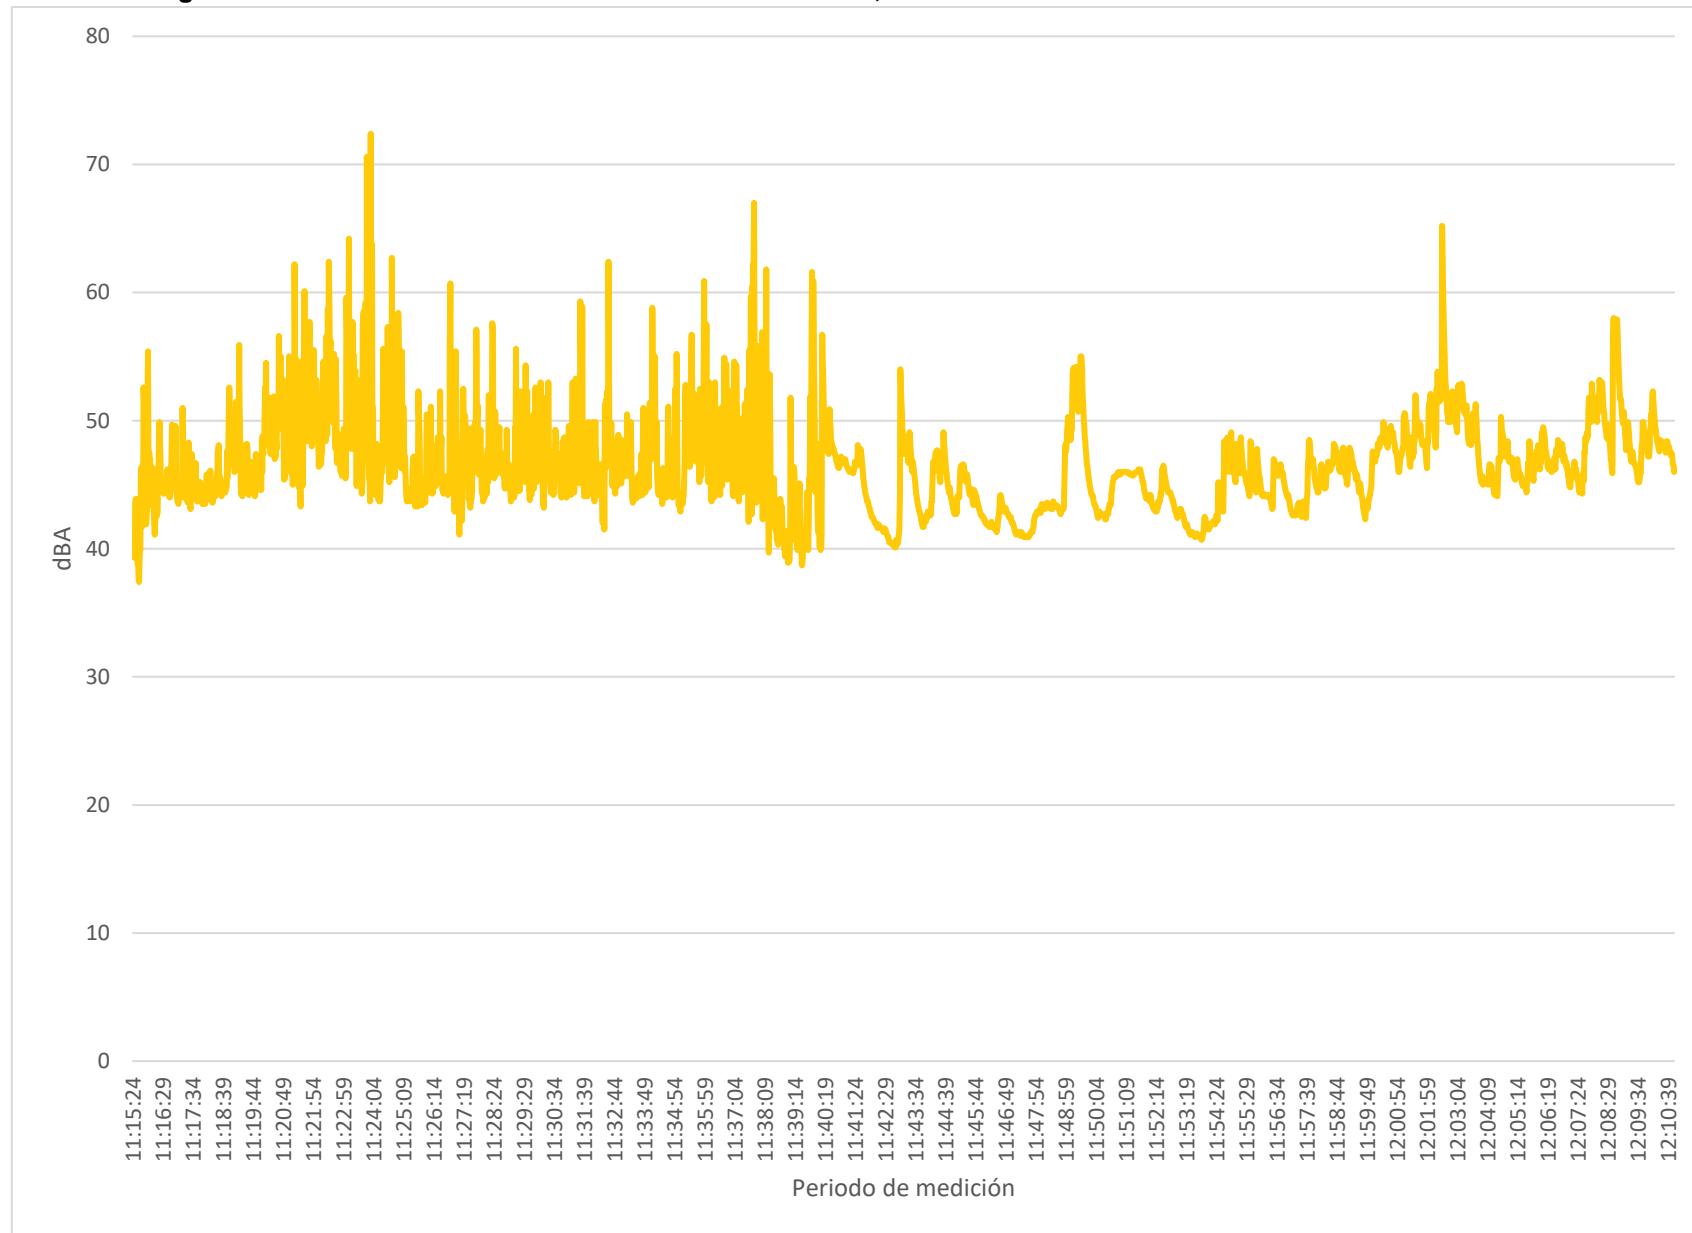
Gráfico 6: Registro de monitoreo realizado en Viviendas en Altamira, Río Sereno

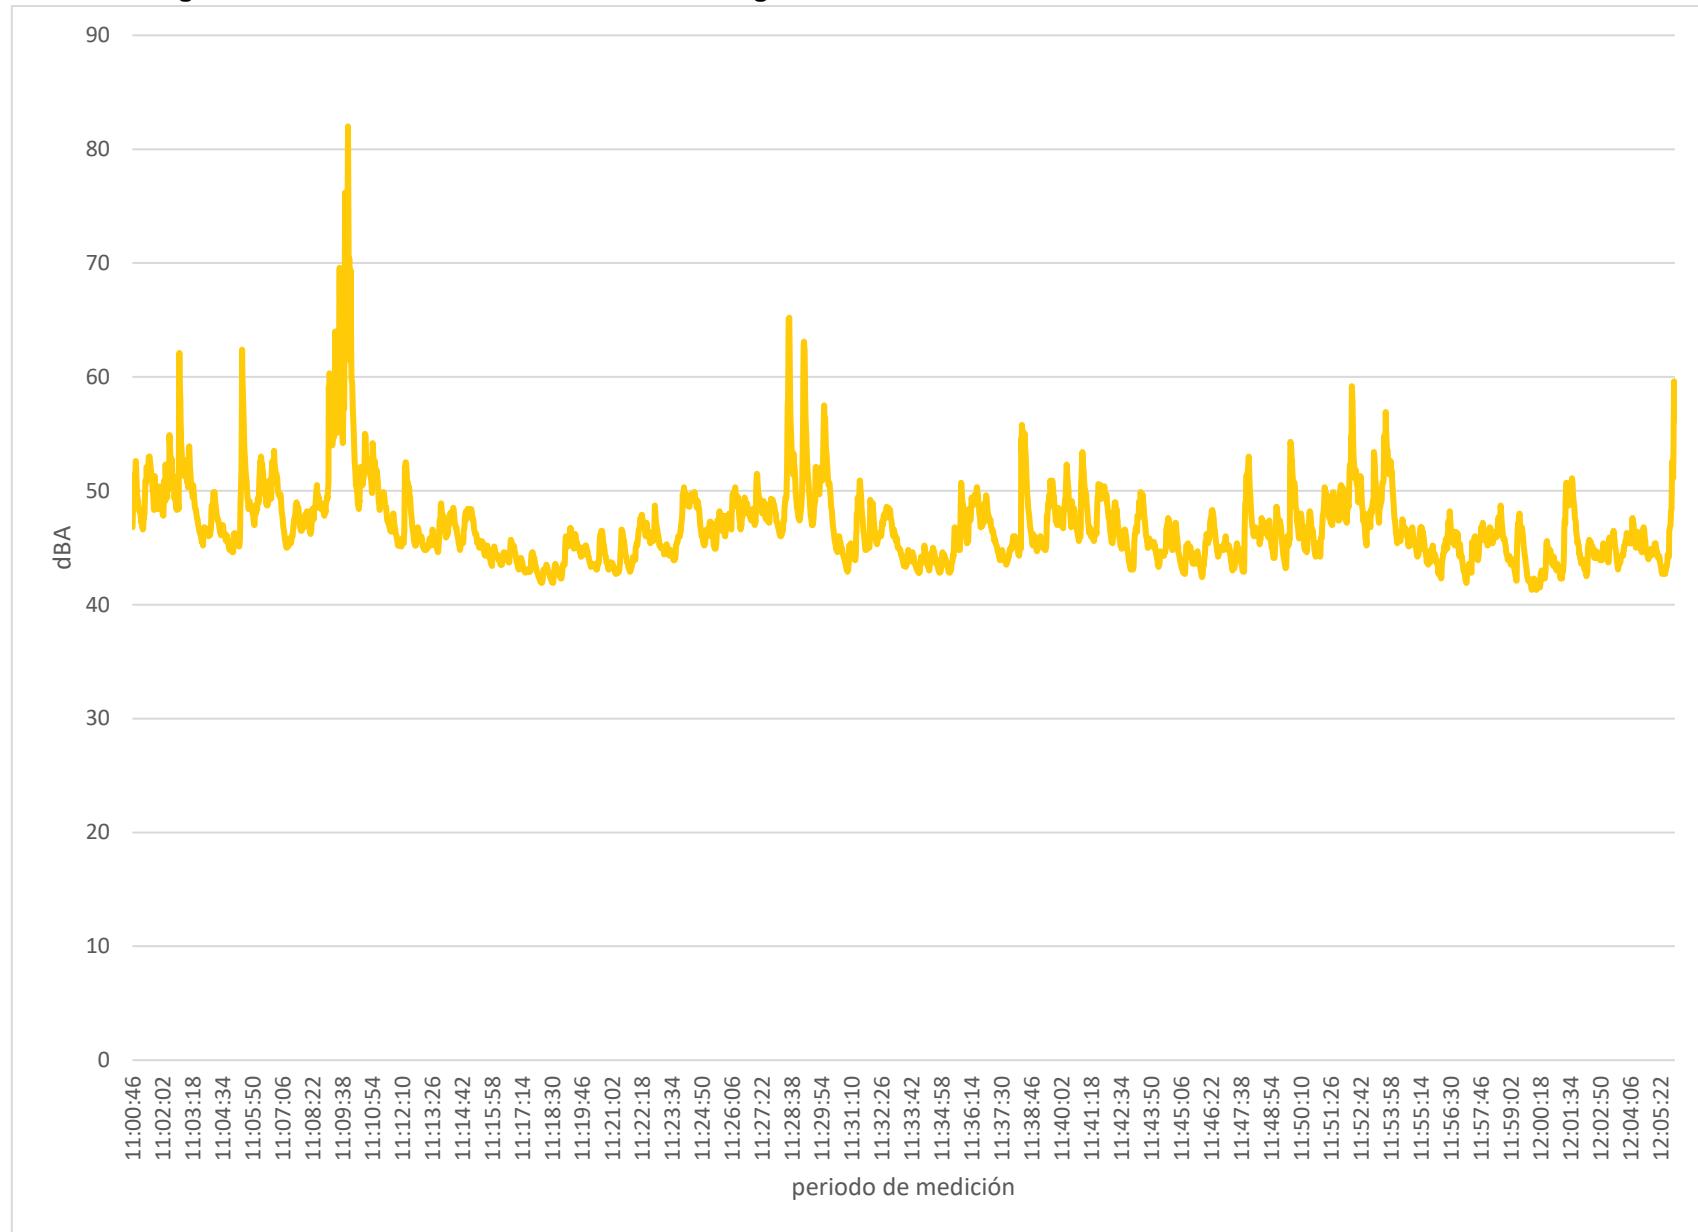
Gráfico 7: Registro de monitoreo realizado en Vivienda diagonal a Botadero de Cañas Gordas

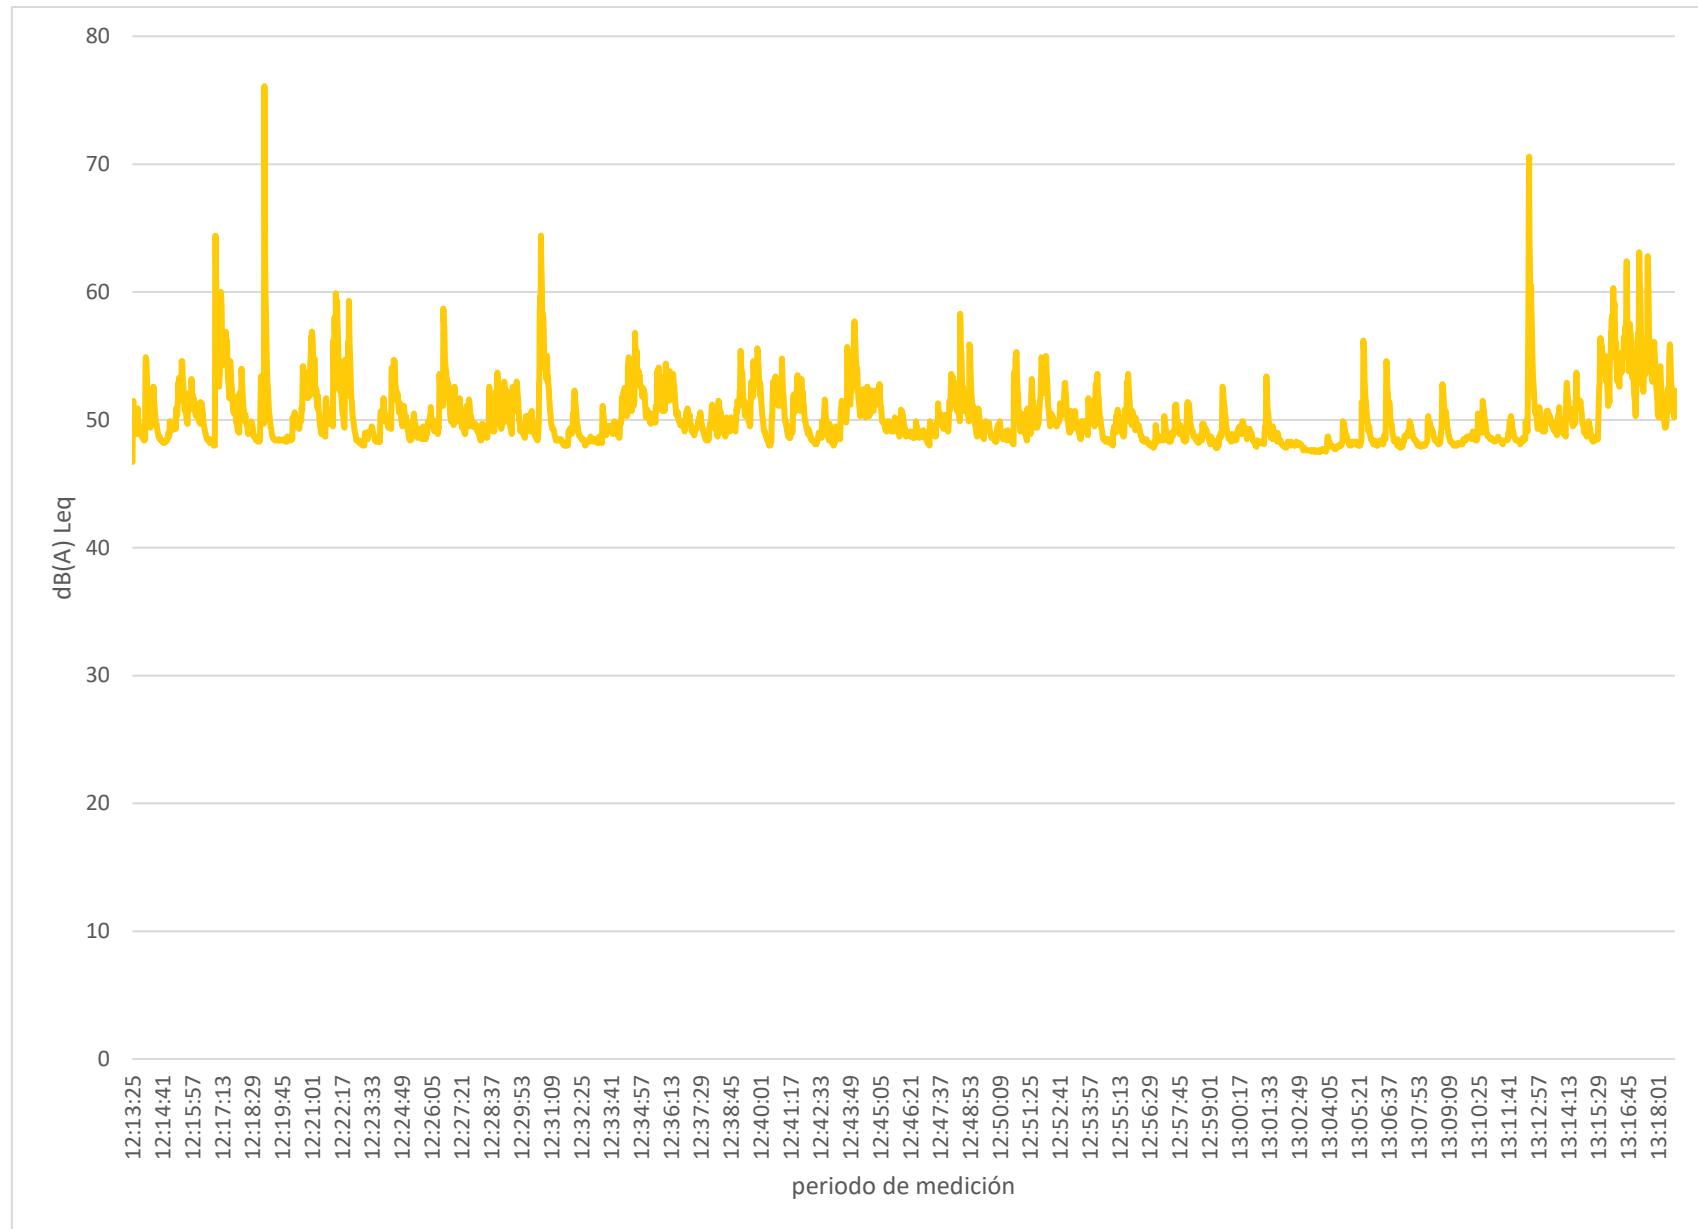
Gráfico 8: Registro de monitoreo realizado en Escuela de Copal.

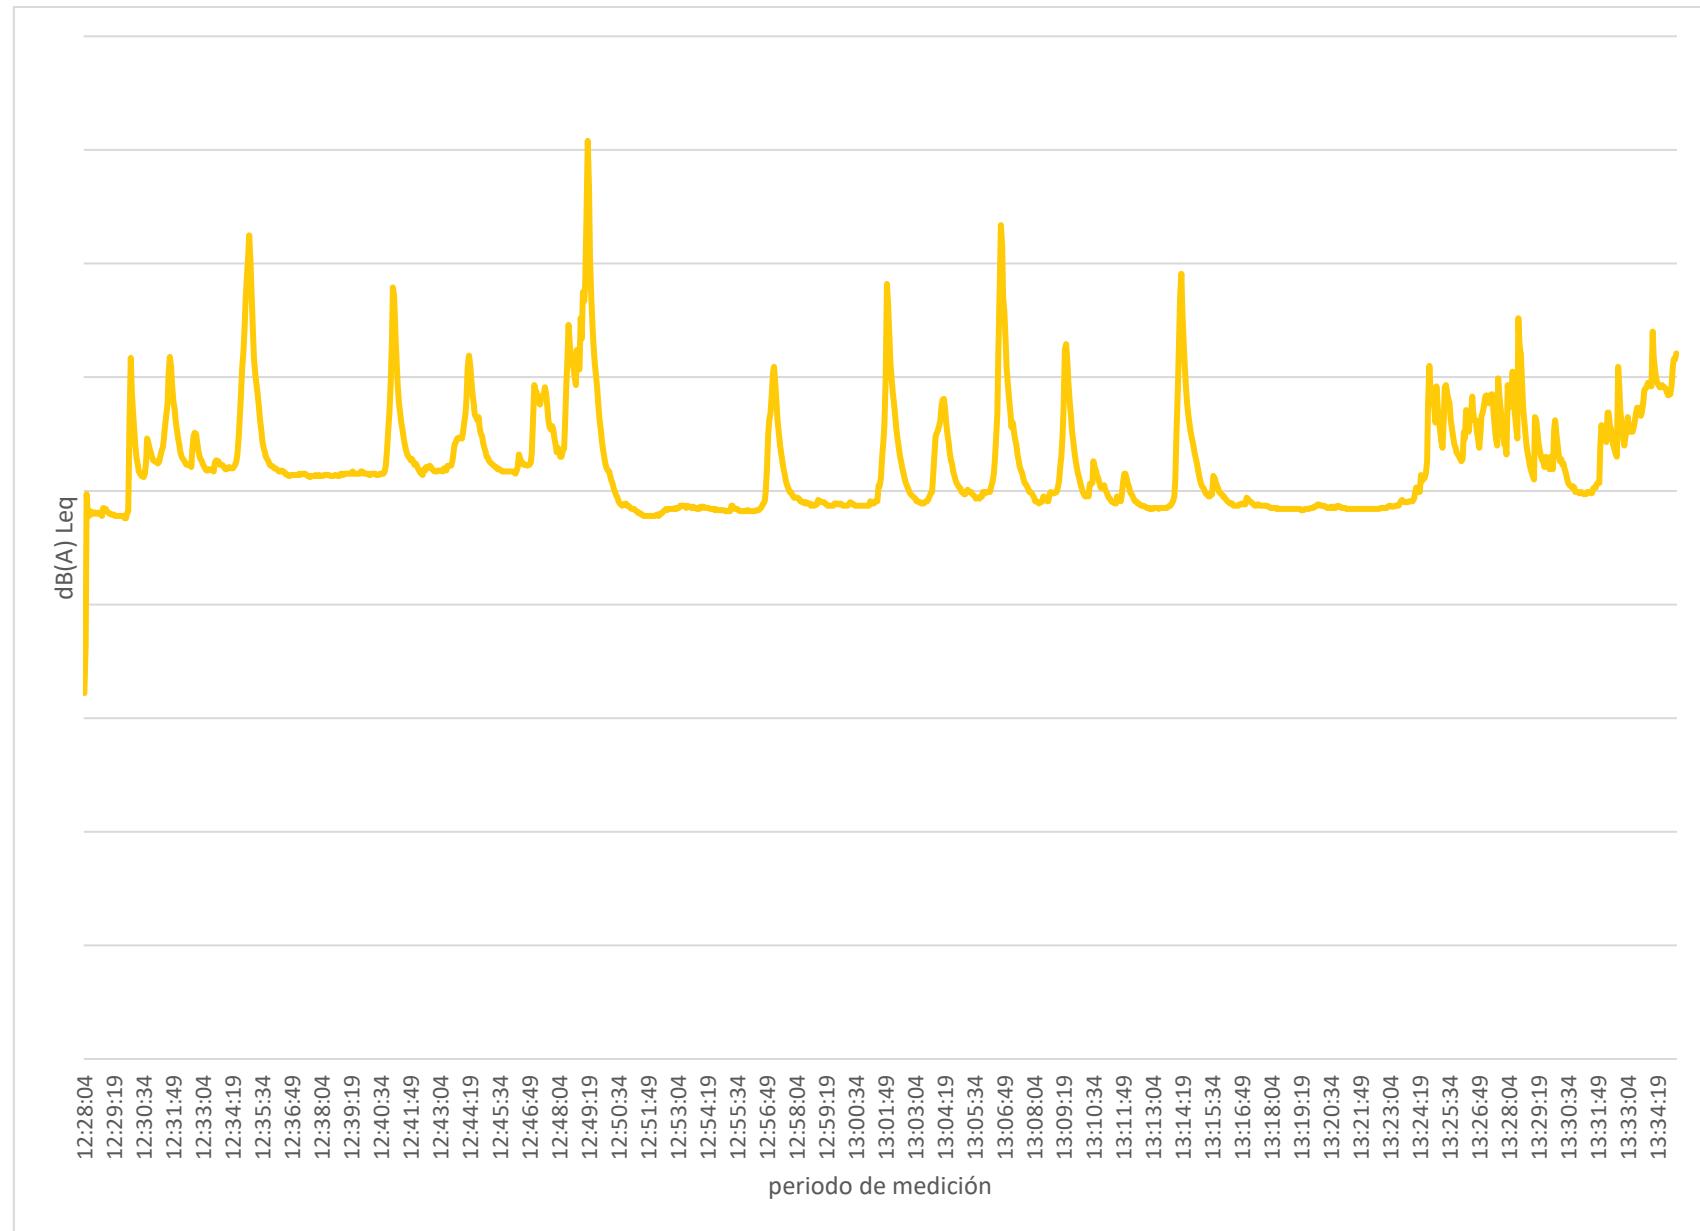
Gráfico 9: Registro de monitoreo realizado en Cañas Gordas, frente SENA FRONT.
