PROYECTO: "EXTRACCIÓN DE GRAVA DEL RÍO CHIRIQUÍ VIEJO PARA PROYECTO CARRETERA PASO CANOAS - RÍO SERENO - PIEDRA CANDELA"

REPUBLICA DE PANAMA
MINISTERIO DE OBRAS PÚBLICAS
DIRECCION NACIONAL DE INSPECCION
"DISEÑO, CONSTRUCCIÓN Y FINANCIAMIENTO DE PASO CANOAS - RÍO SERENO - PIEDRA CANELA
PROVINCIA DE CHIRIQUI"

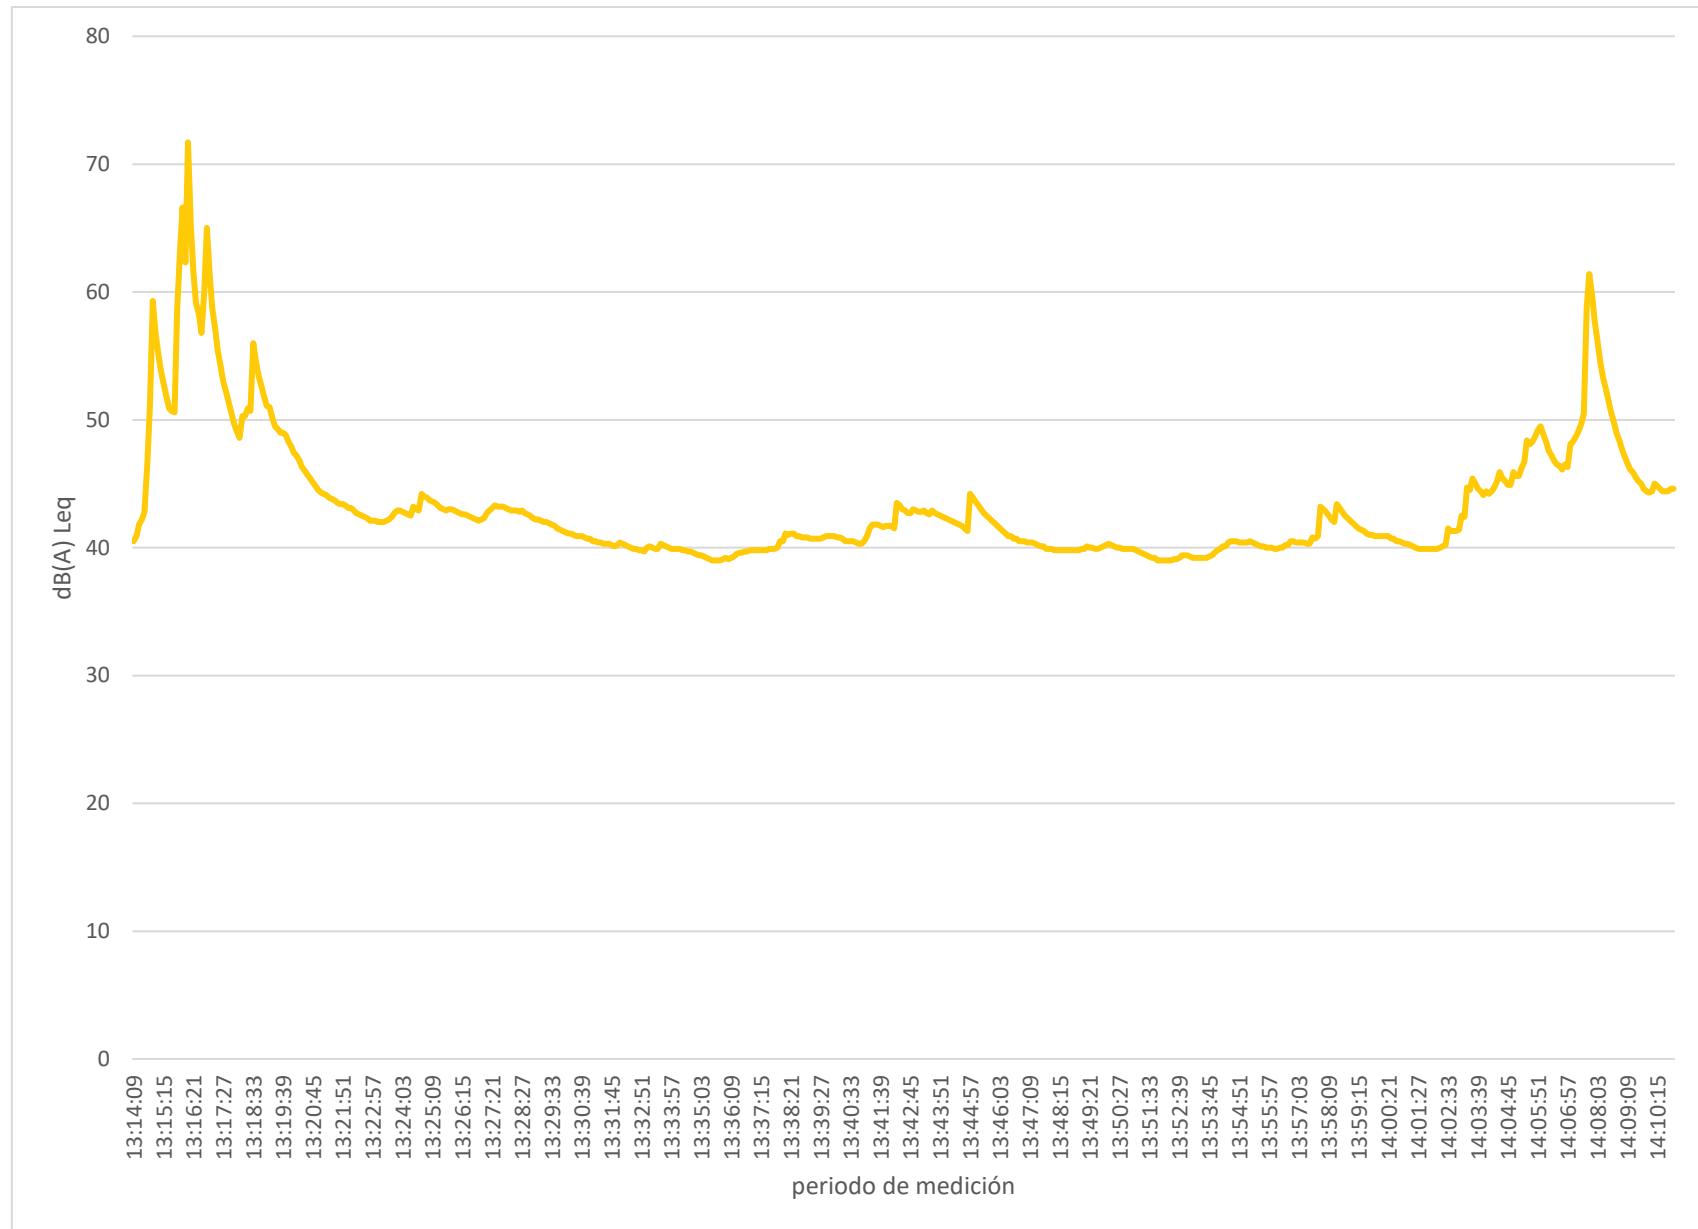
Gráfico 10: Registro de monitoreo realizado en Alto Quiel.

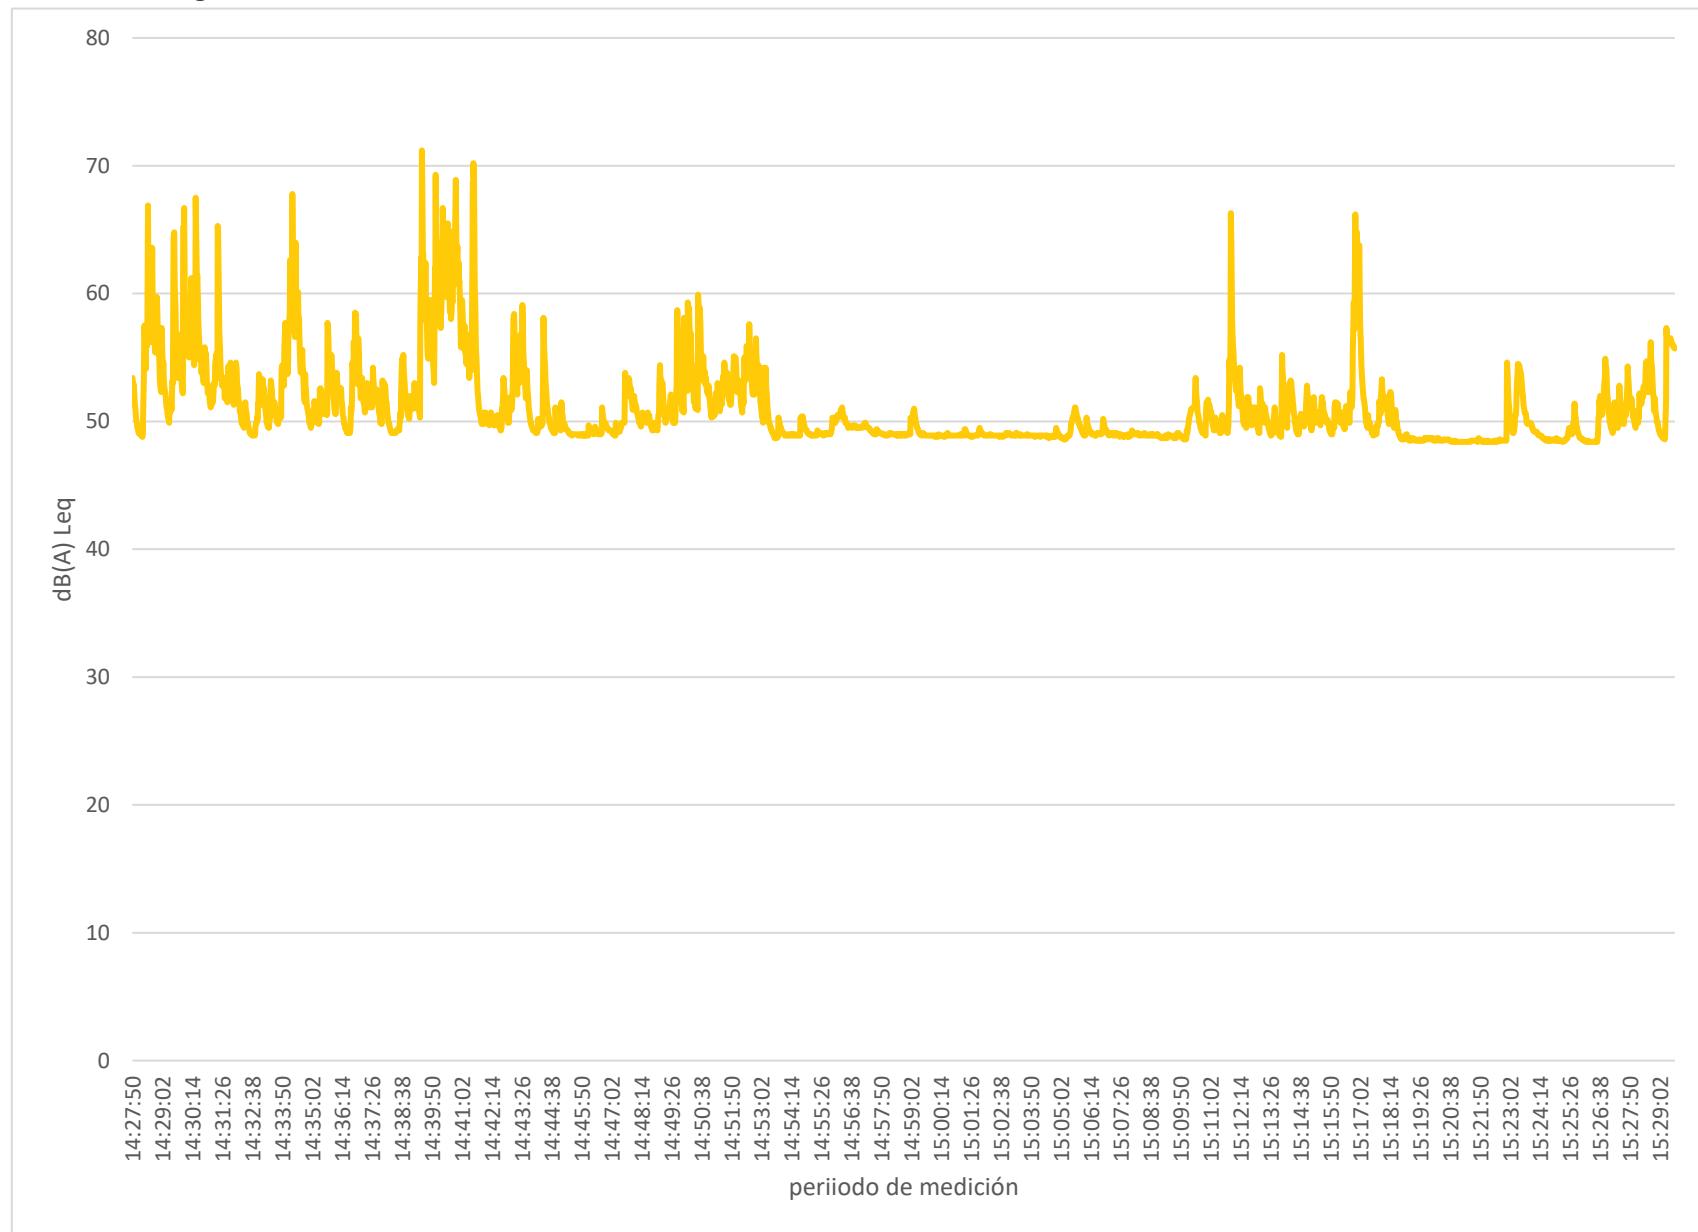
Gráfico 11: Registro de monitoreo realizado en Escuela de Nueva Deli.

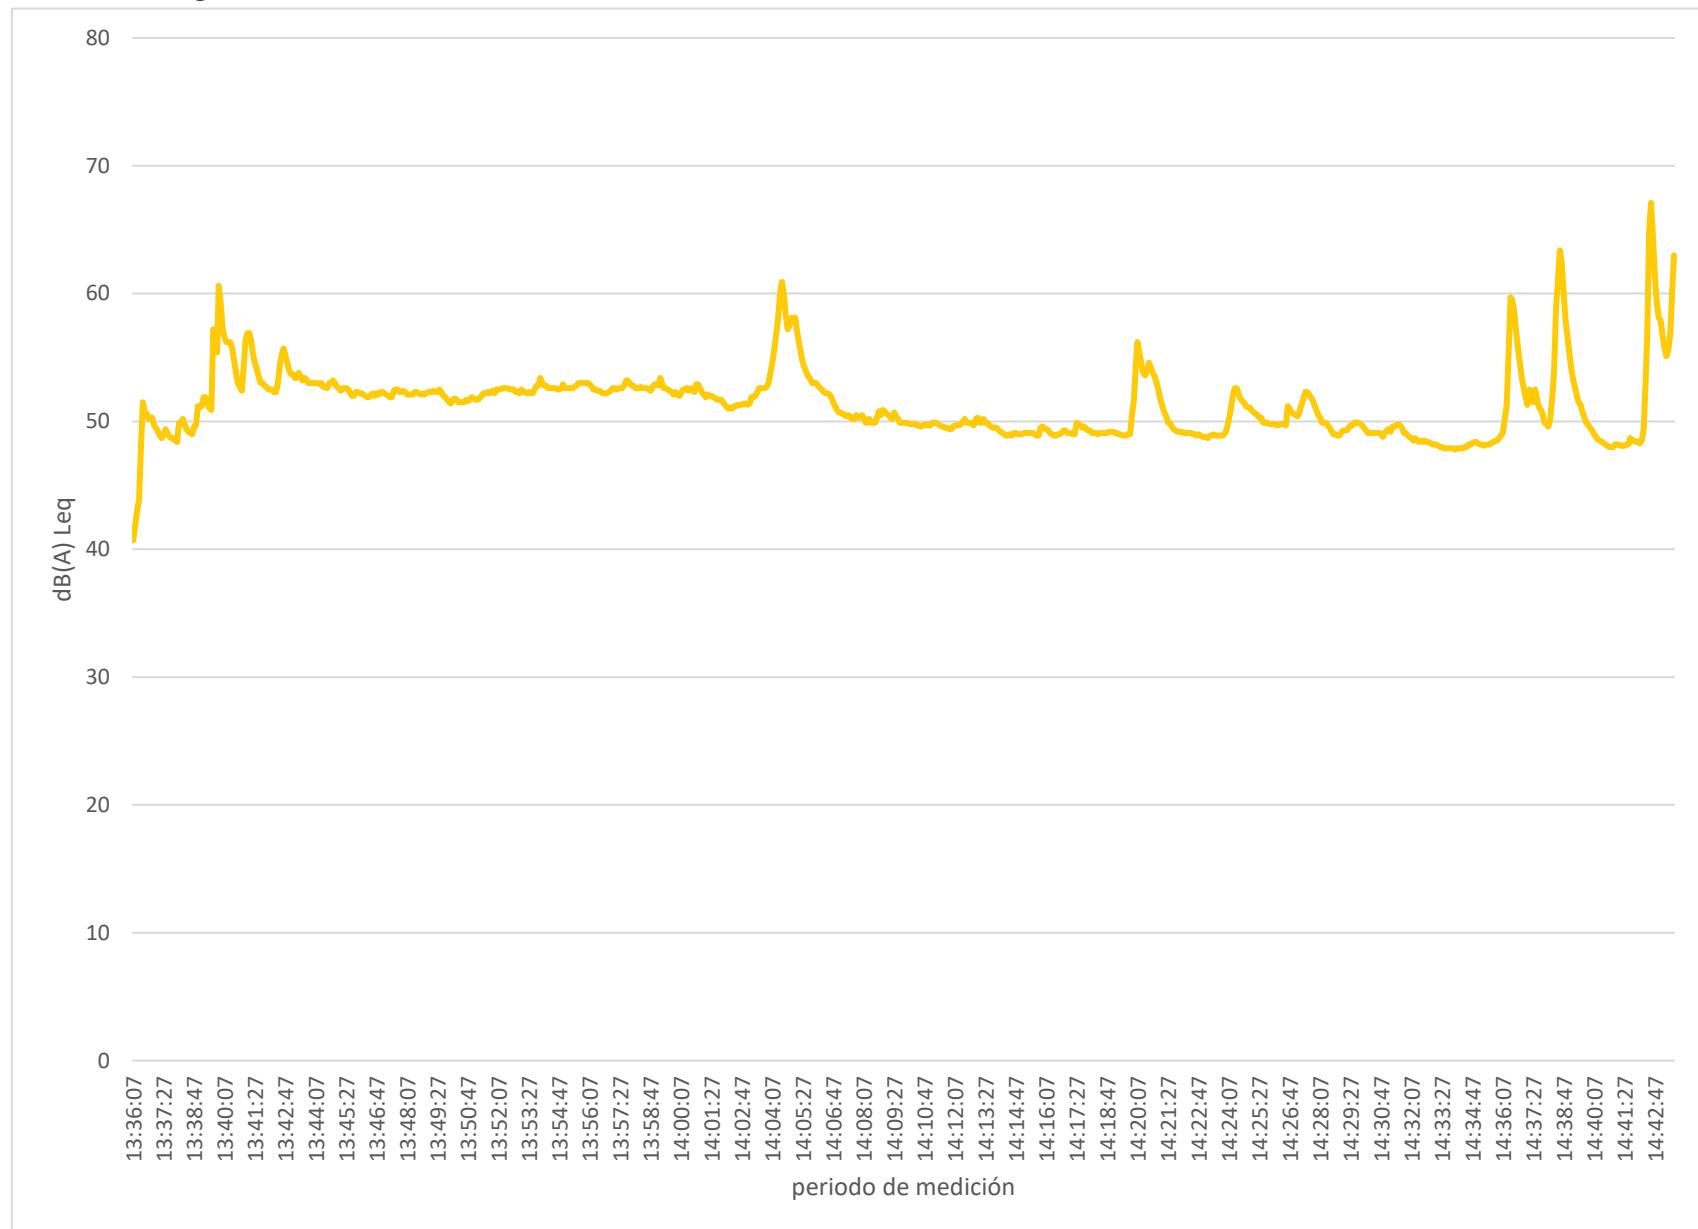
Gráfico 12: Registro de monitoreo realizado en Escuela de Los Planes.

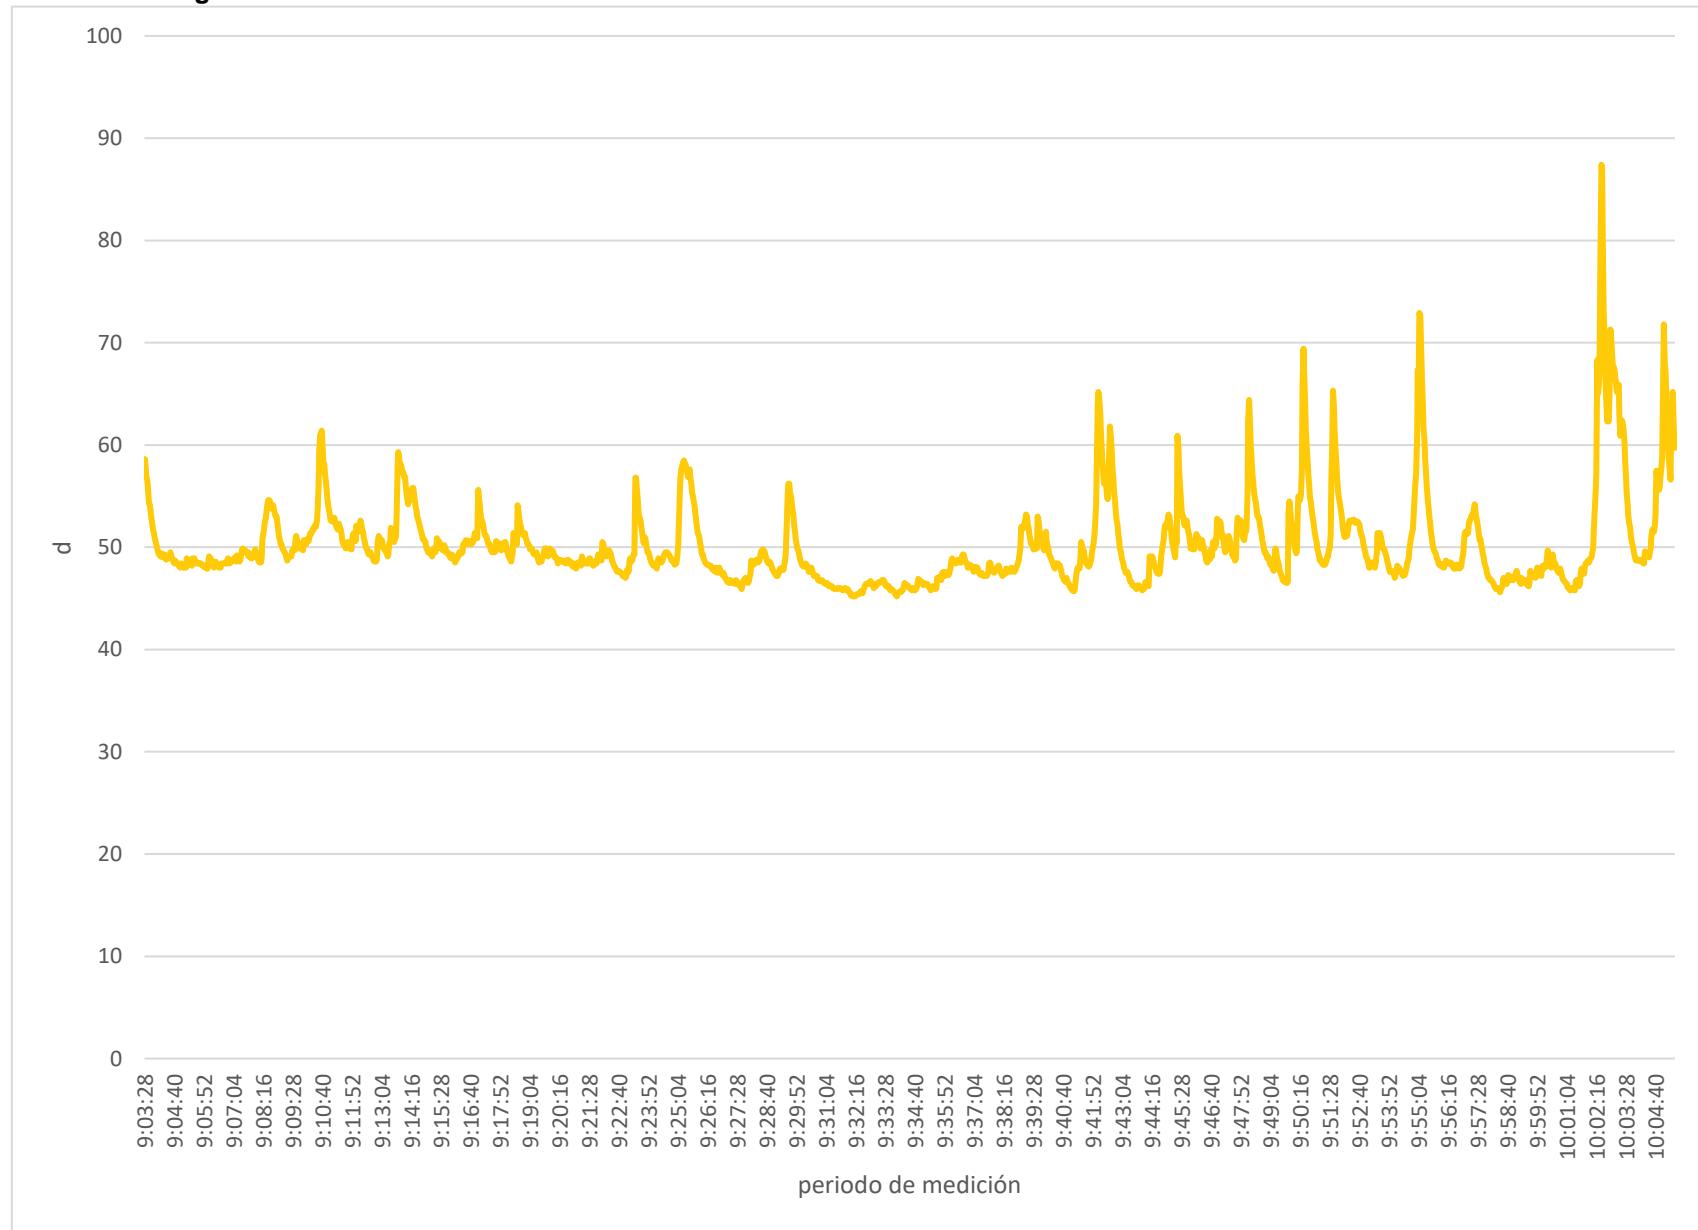
Gráfico 13: Registro de monitoreo realizado en Quebrada Las Vueltas

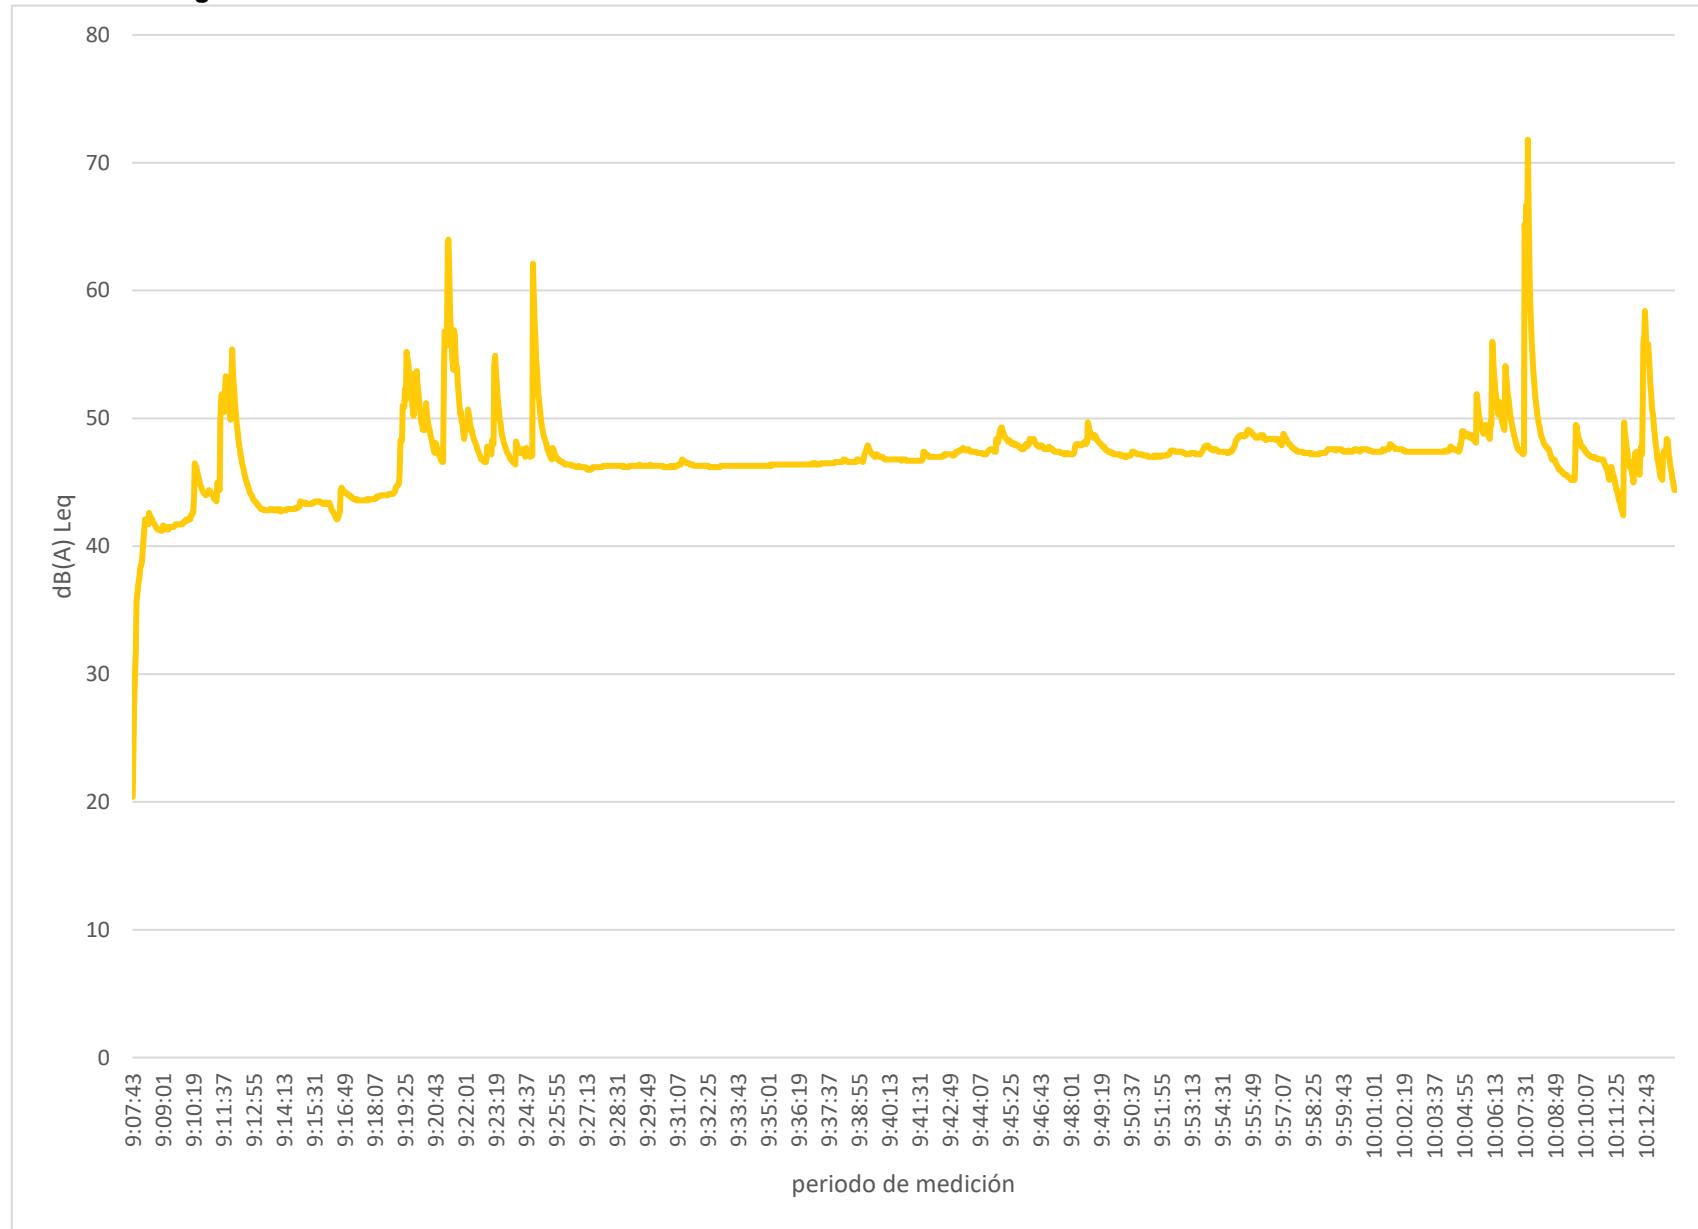
Gráfico 14: Registro de monitoreo realizado en Botadero Quebrada Las Vueltas

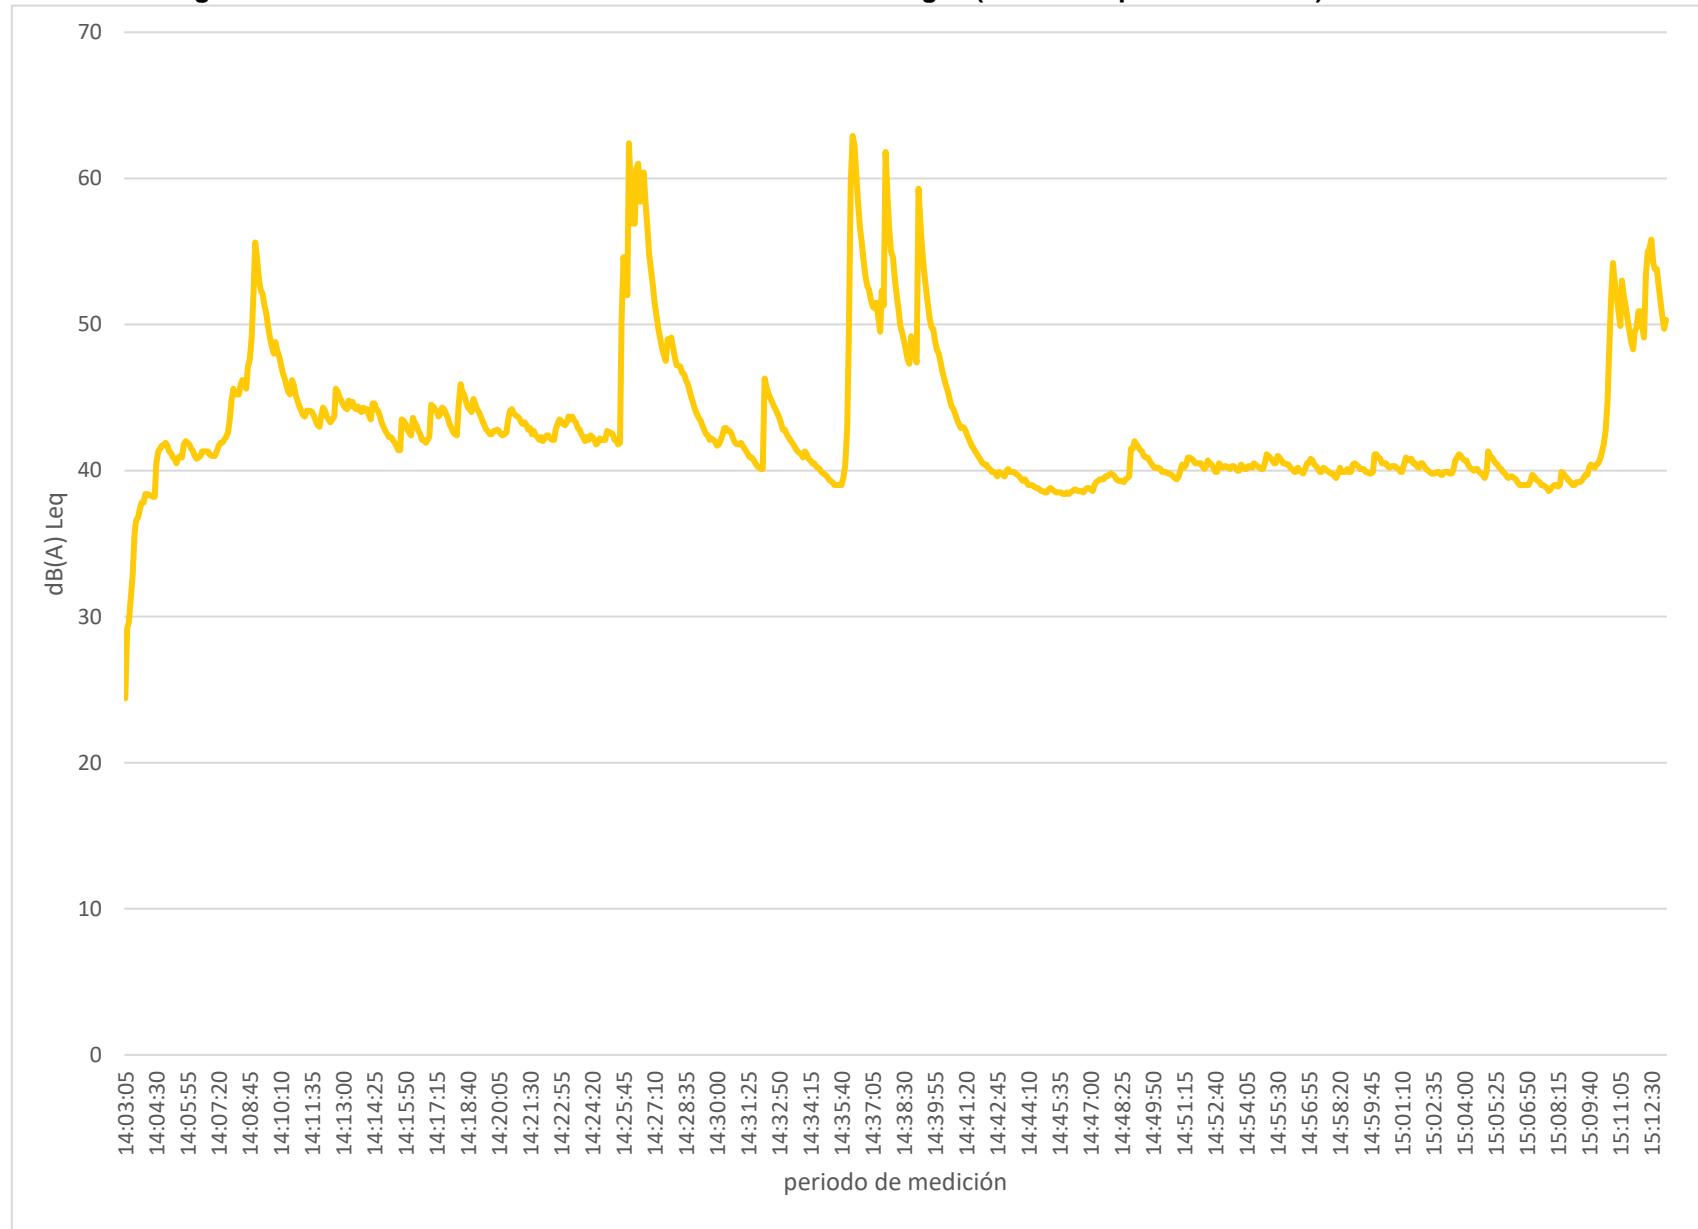
Gráfico 15: Registro de monitoreo realizado en vivienda de Lourdes Vargas (frente campamento Ininco).

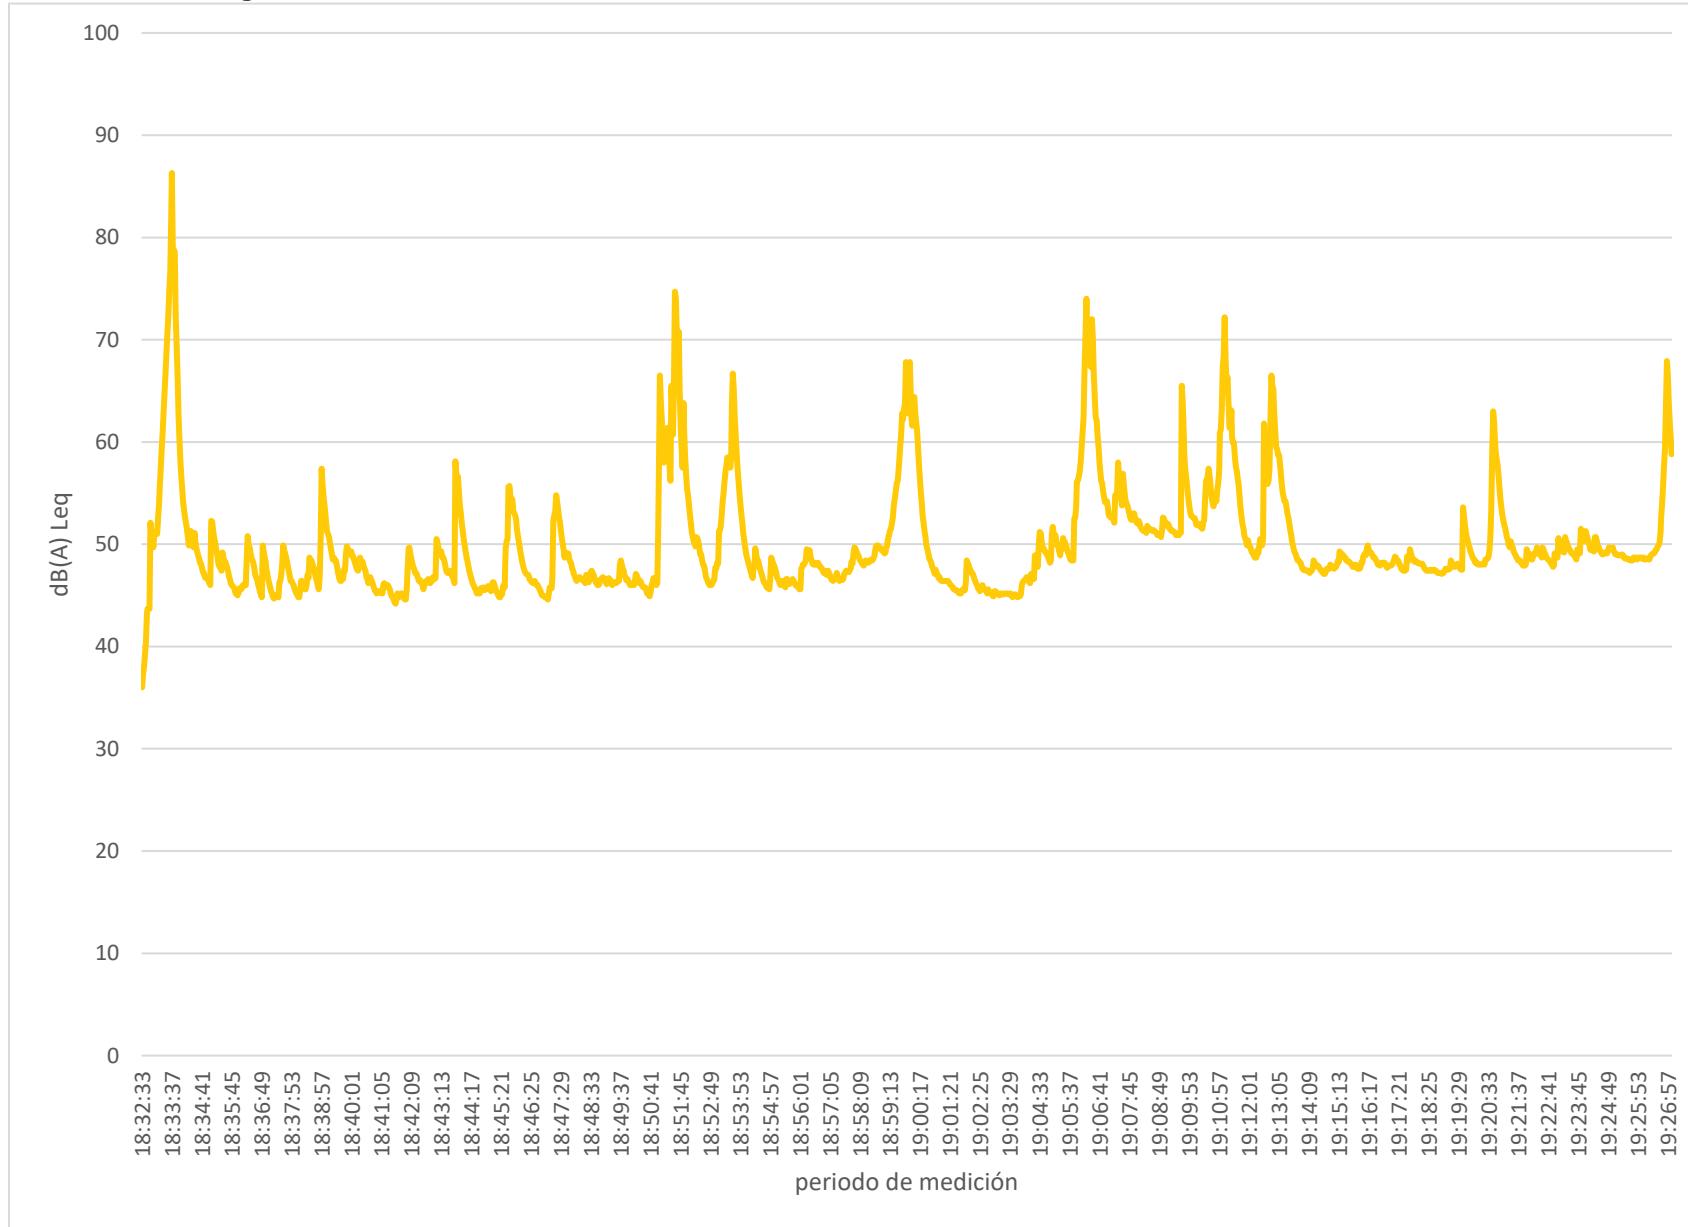
Gráfico 16: Registro de monitoreo realizado en Breñón.

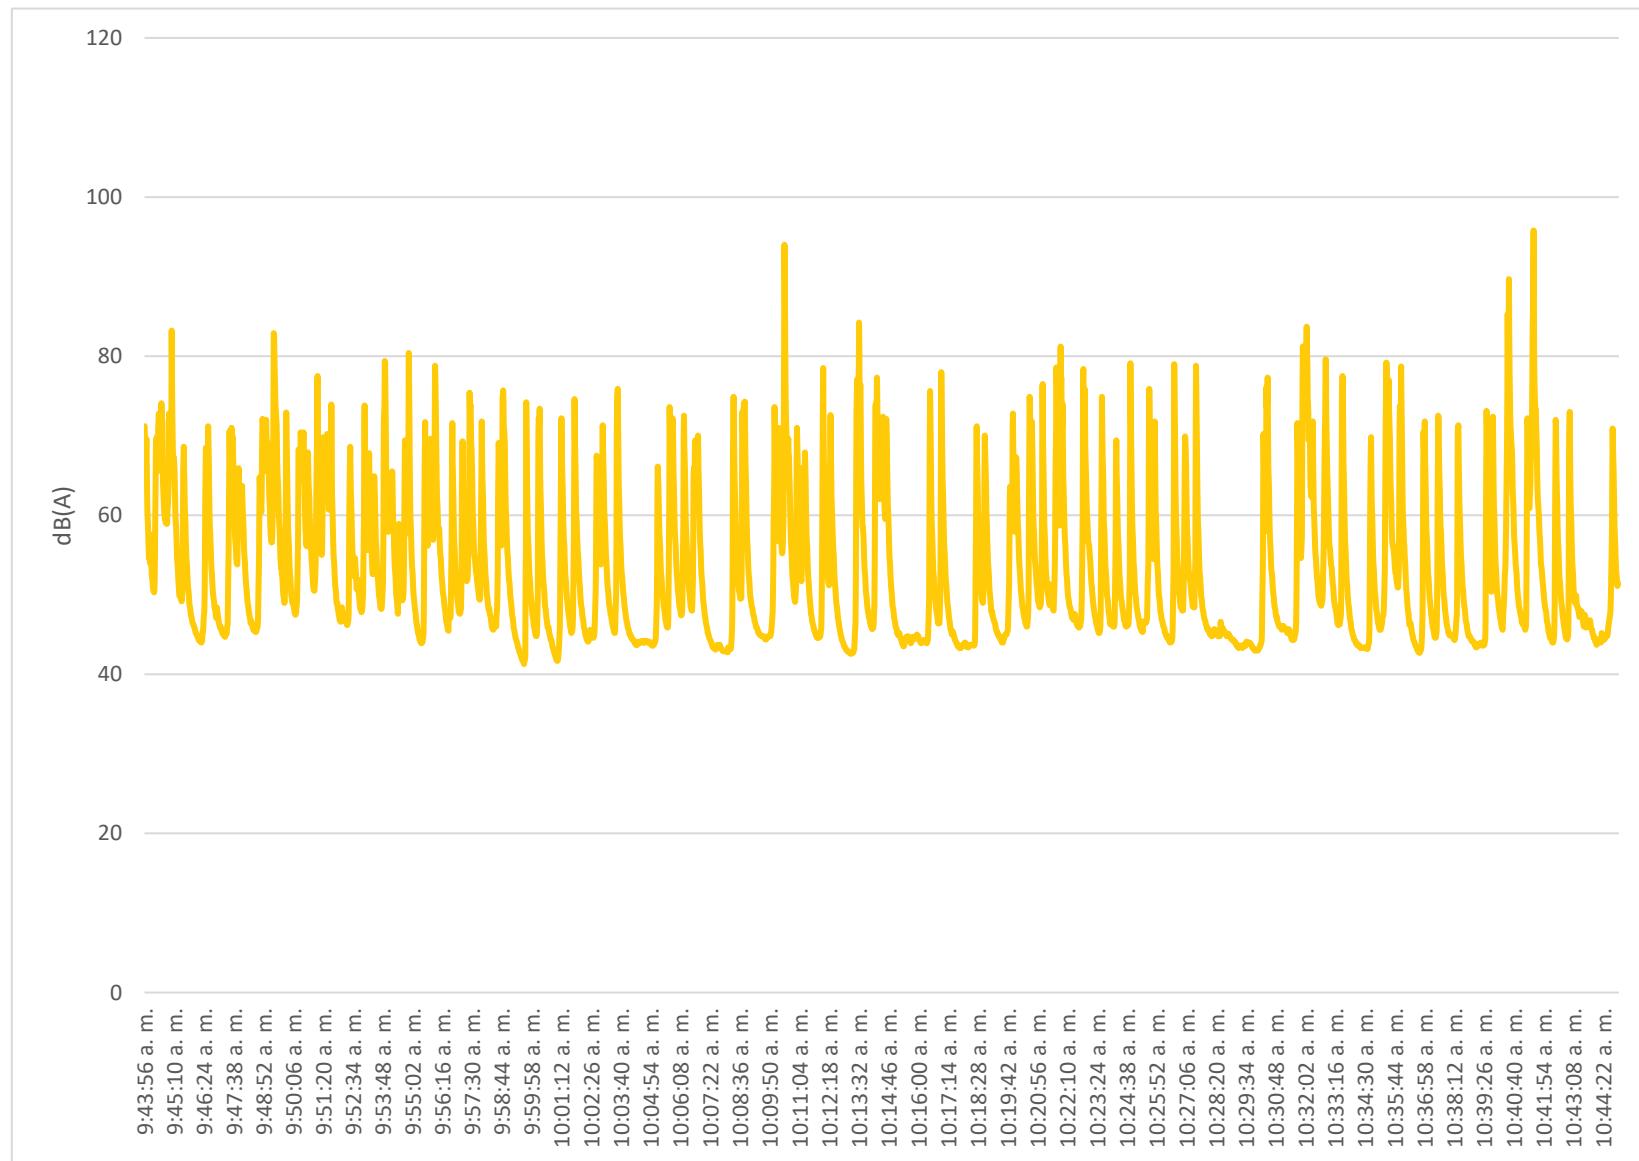
Gráfico 17: Registro de monitoreo realizado en entra a Cantera Erick Medianero

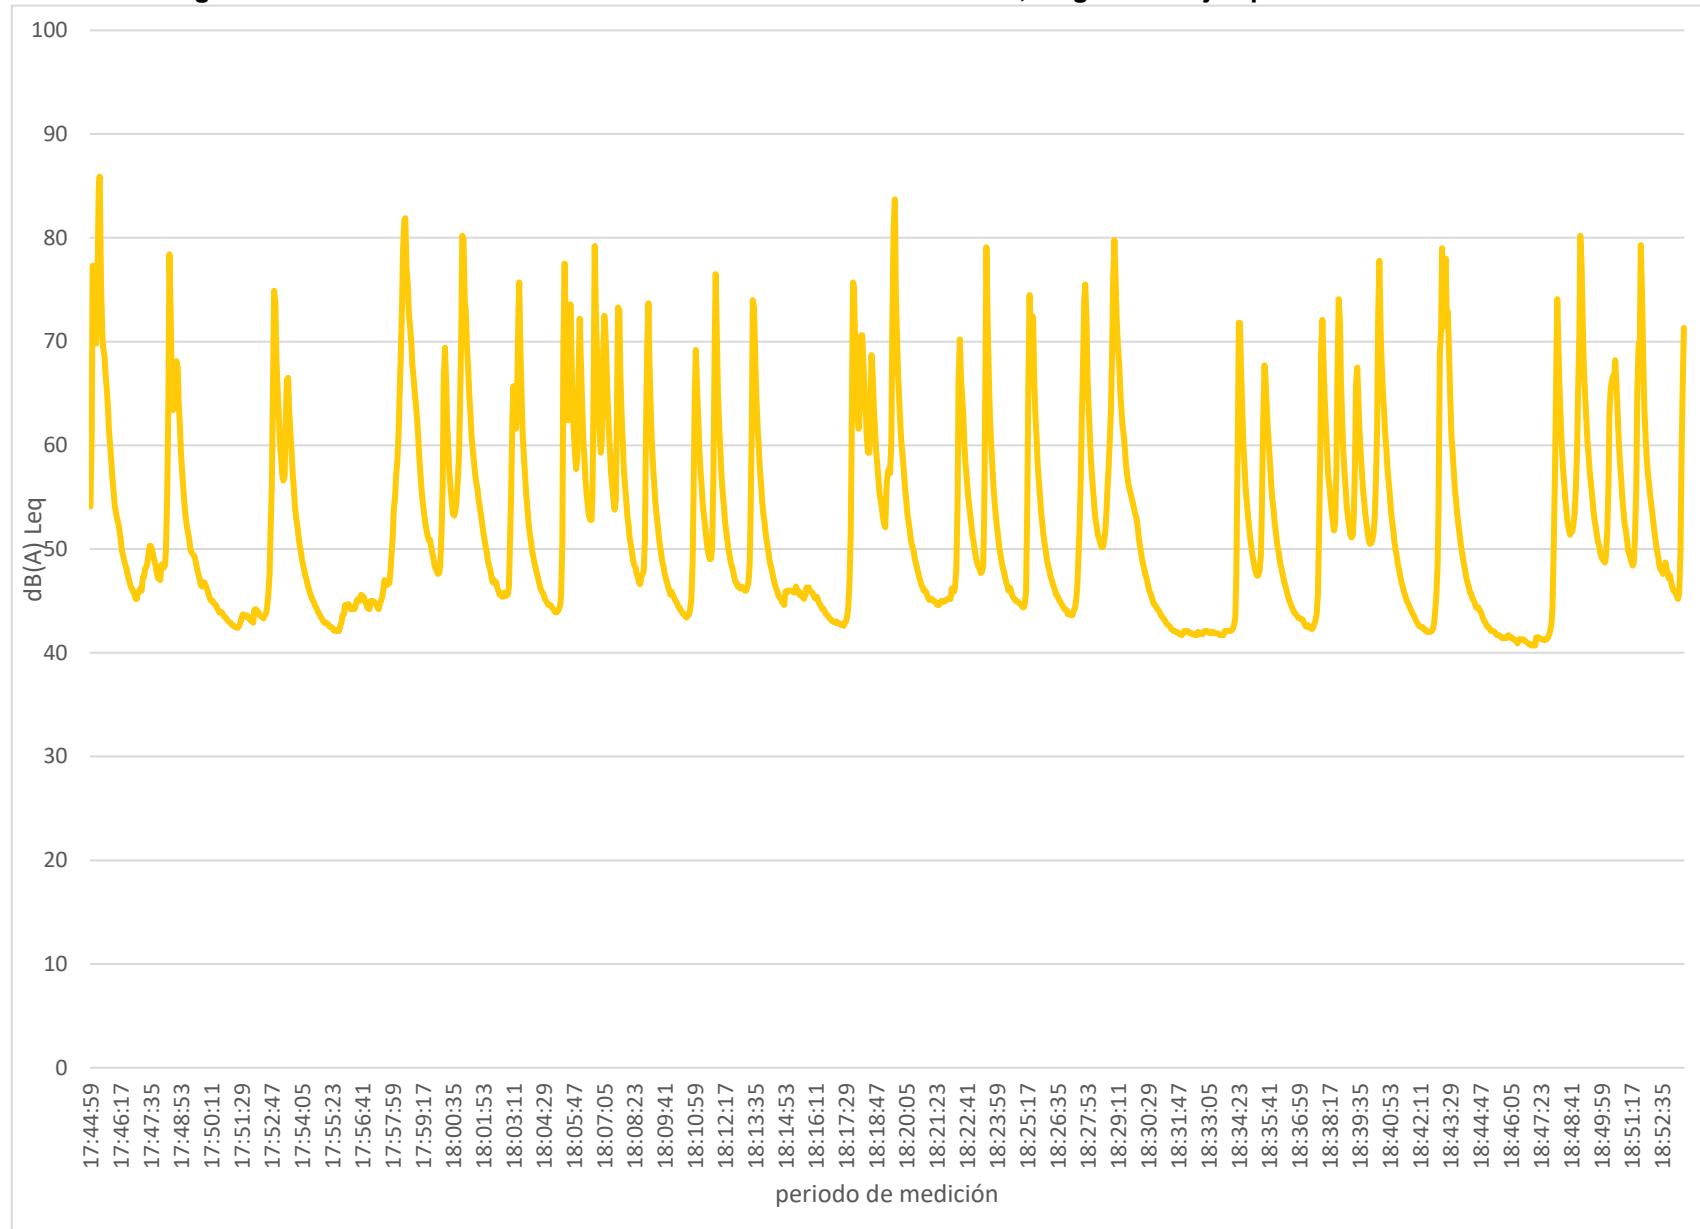
Gráfico 18: Registro de monitoreo realizado en vivienda en Paso Canoas Arriba, diagonal a cajón pluvial 1.

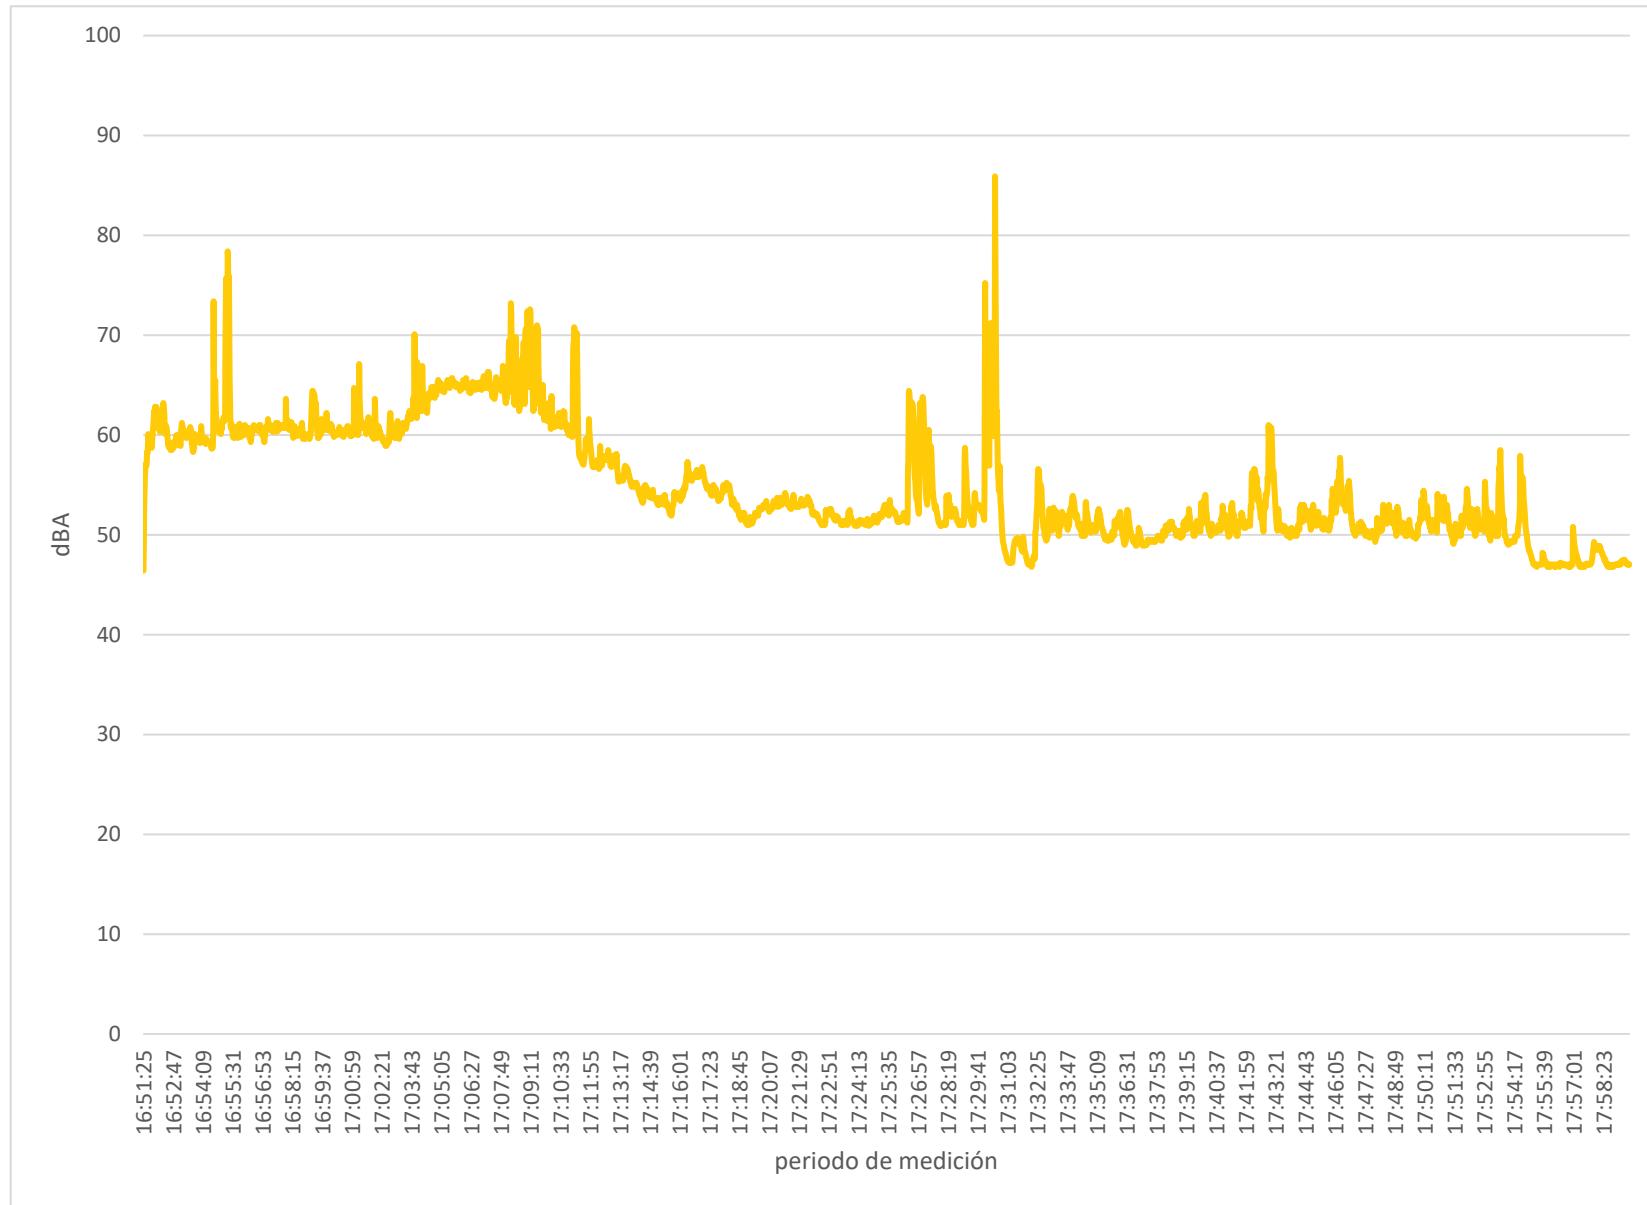
Gráfico 19: Registro de monitoreo realizado en Escuela de Paso Canoas Arriba.

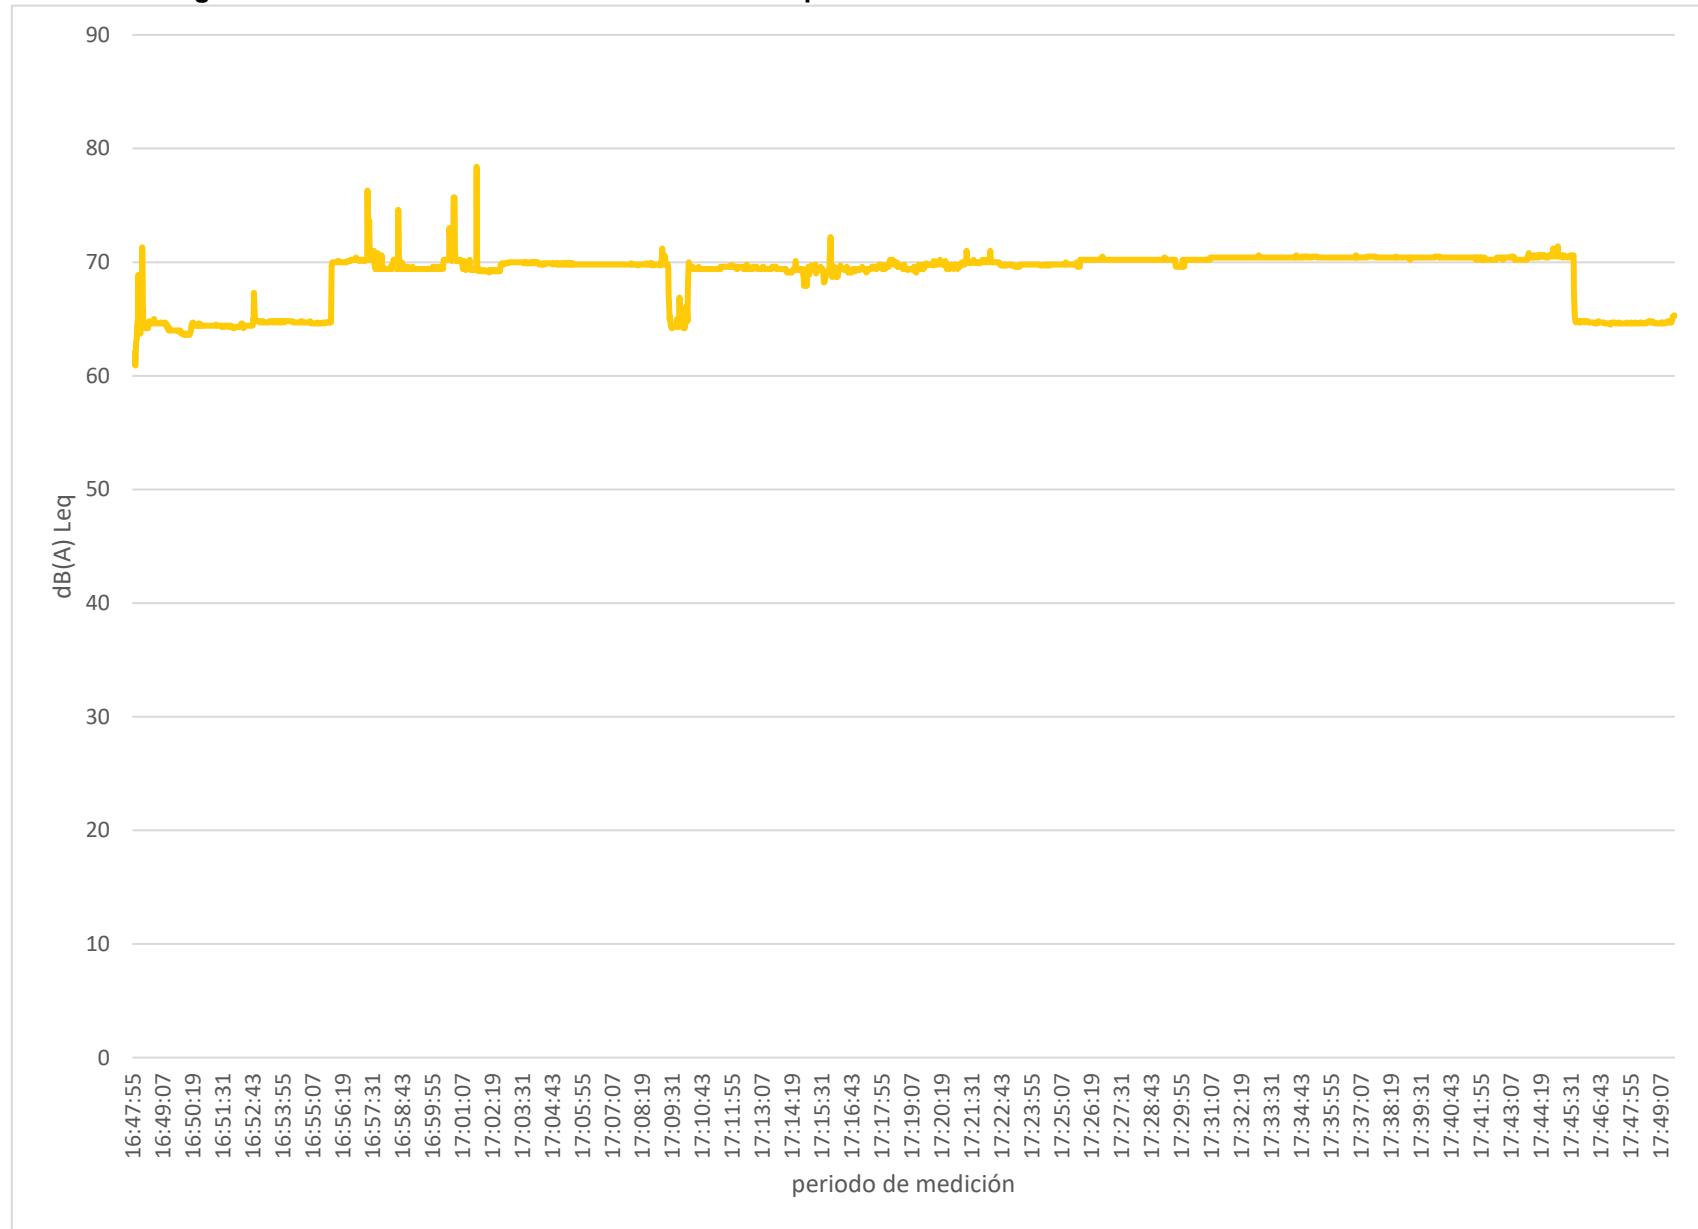
Gráfico 20: Registro de monitoreo realizado en Km 00+00 Tanques del IDAAN.
