PROYECTO: "EXTRACCIÓN DE GRAVA DEL RÍO CHIRIQUÍ VIEJO PARA PROYECTO CARRETERA PASO CANOAS - RÍO SERENO - PIEDRA CANDELA"

REPUBLICA DE PANAMA
MINISTERIO DE OBRAS PÚBLICAS
DIRECCION NACIONAL DE INSPECCION
"DISEÑO, CONSTRUCCIÓN Y FINANCIAMIENTO DE PASO CANOAS - RÍO SERENO - PIEDRA CANELA
PROVINCIA DE CHIRIQUI"

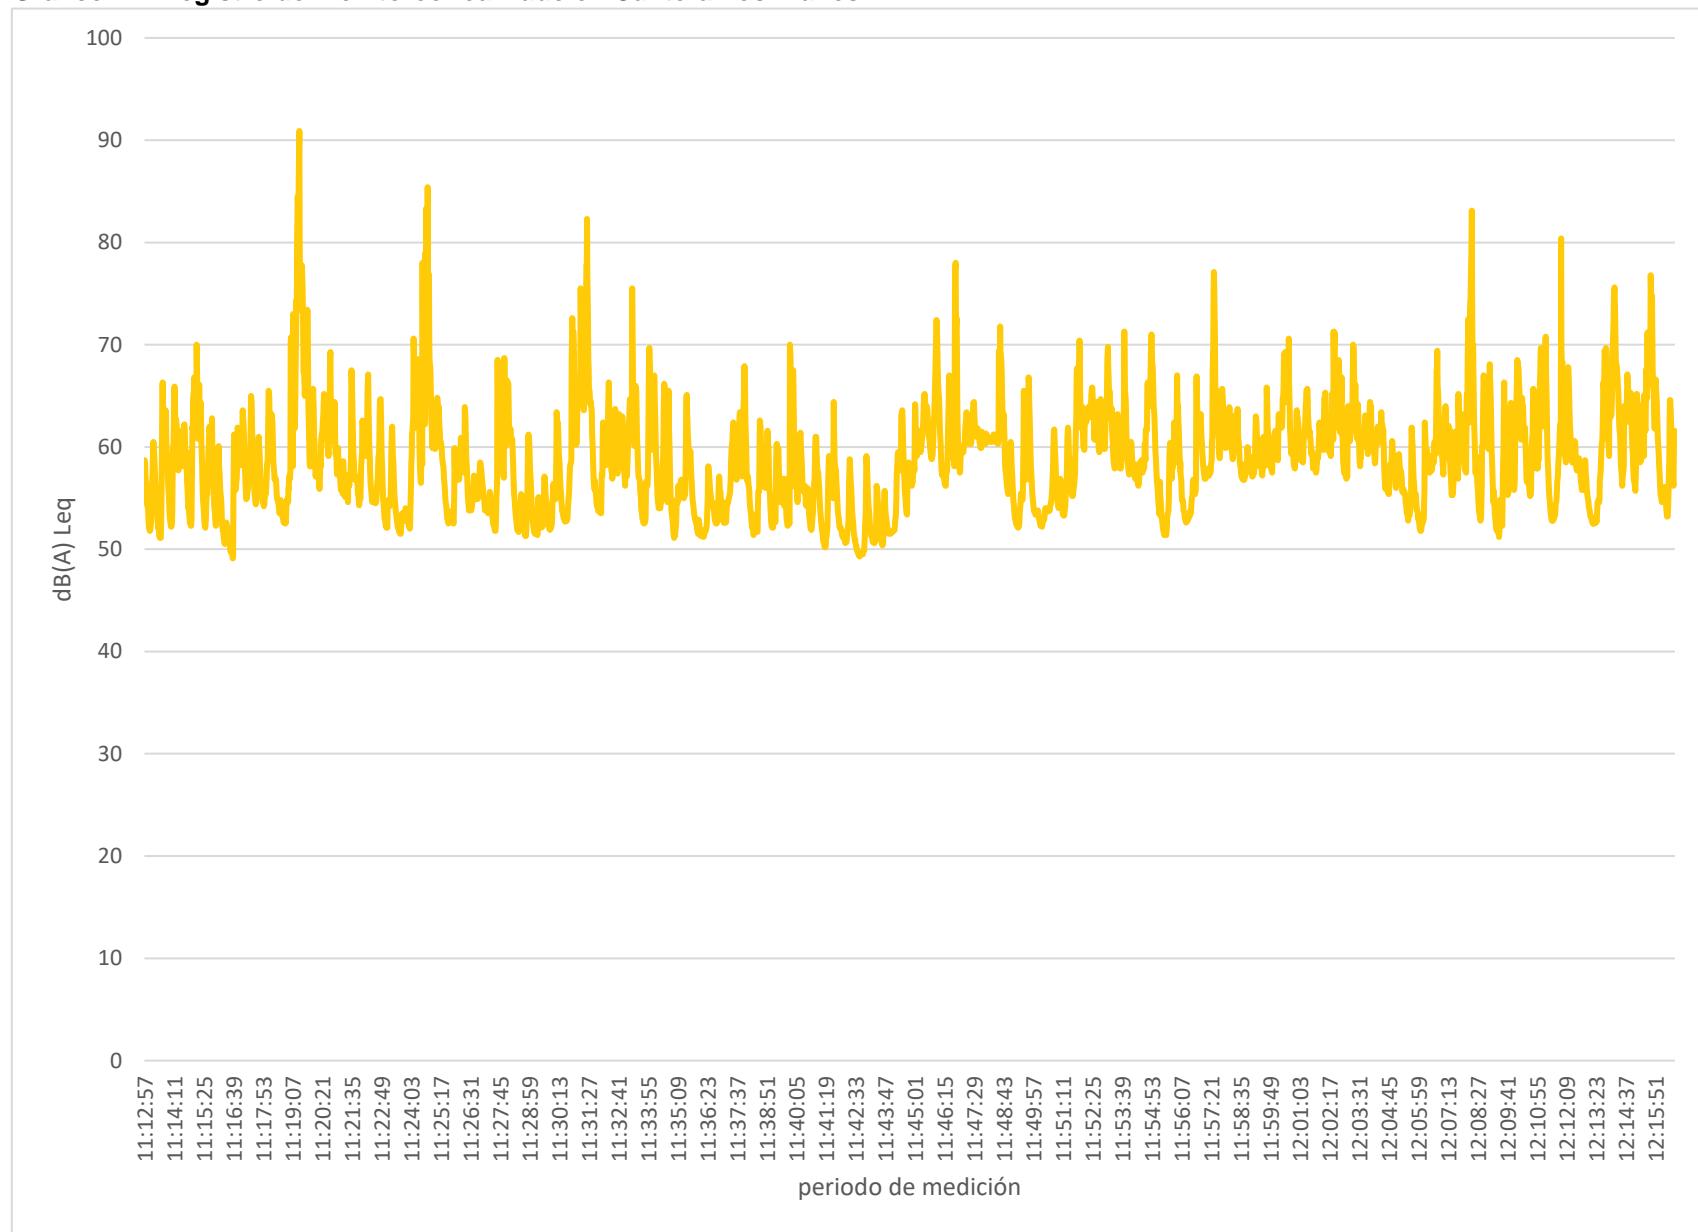
Gráfico 21: Registro de monitoreo realizado en Cantera Los Planes

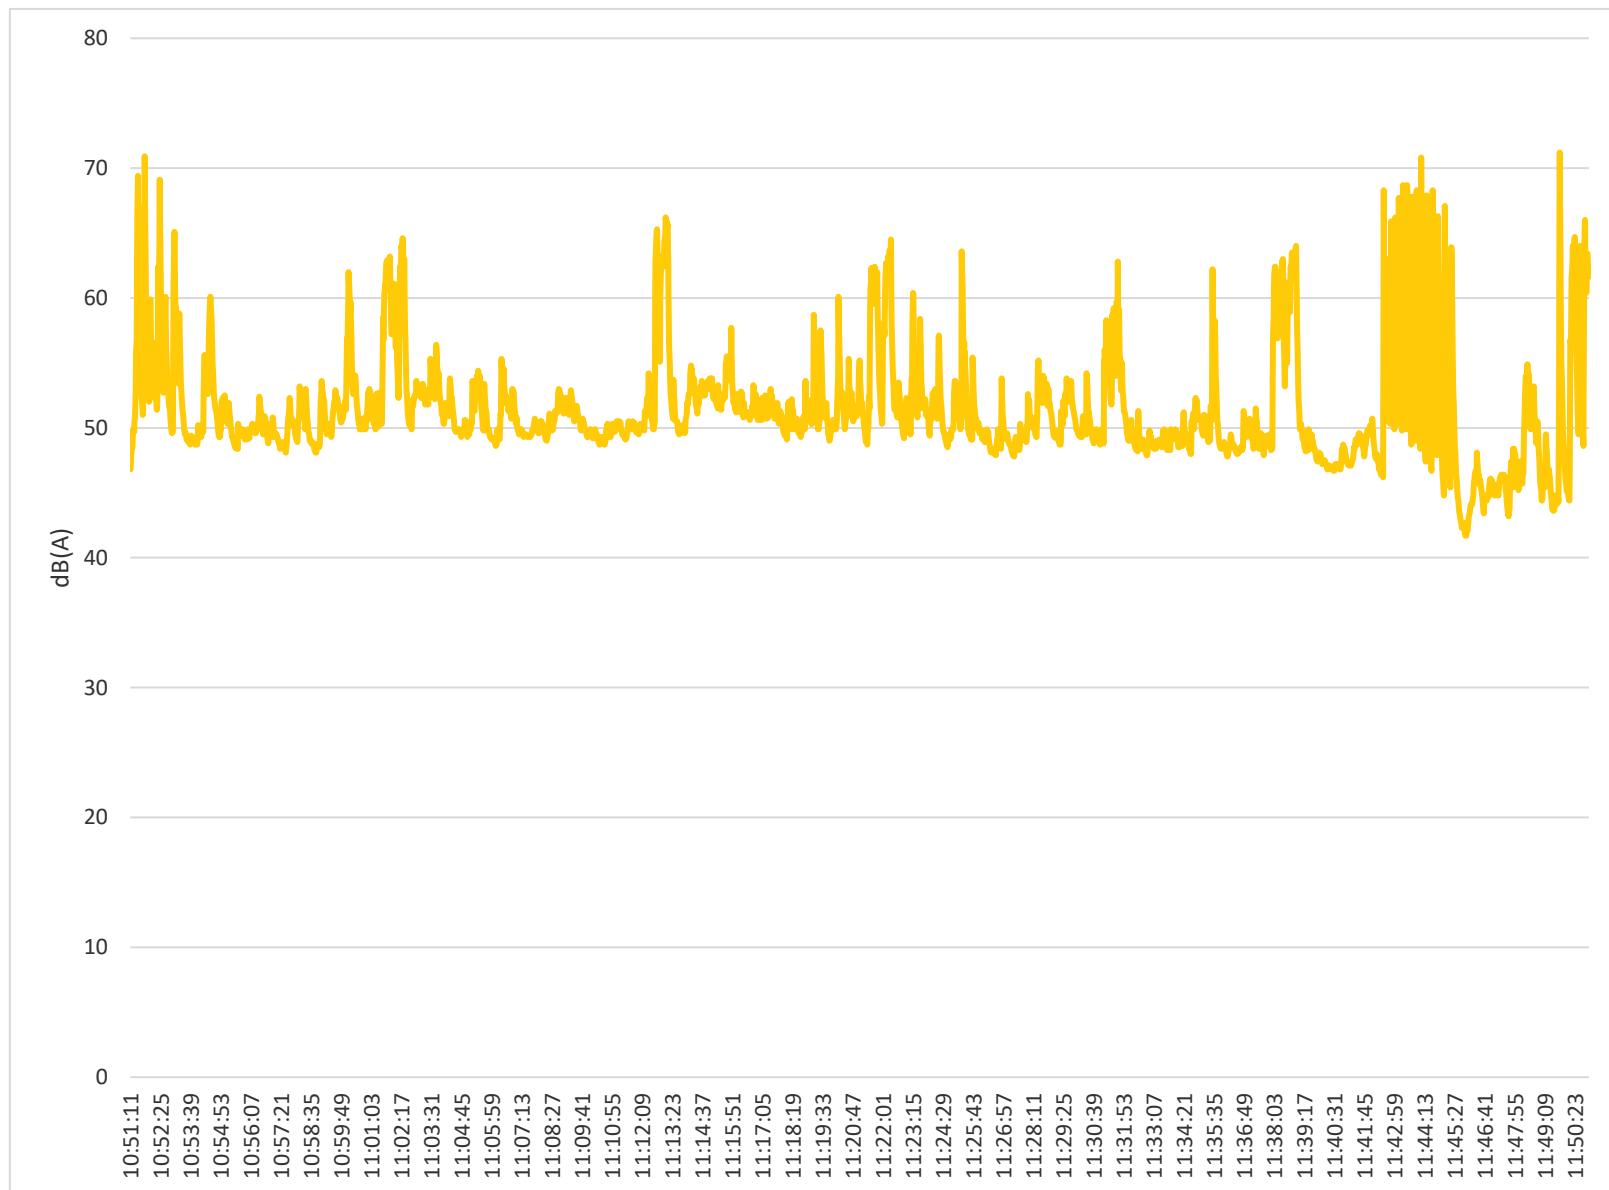
Gráfico 22: Registro de monitoreo realizado en Cantera Alto Quiel

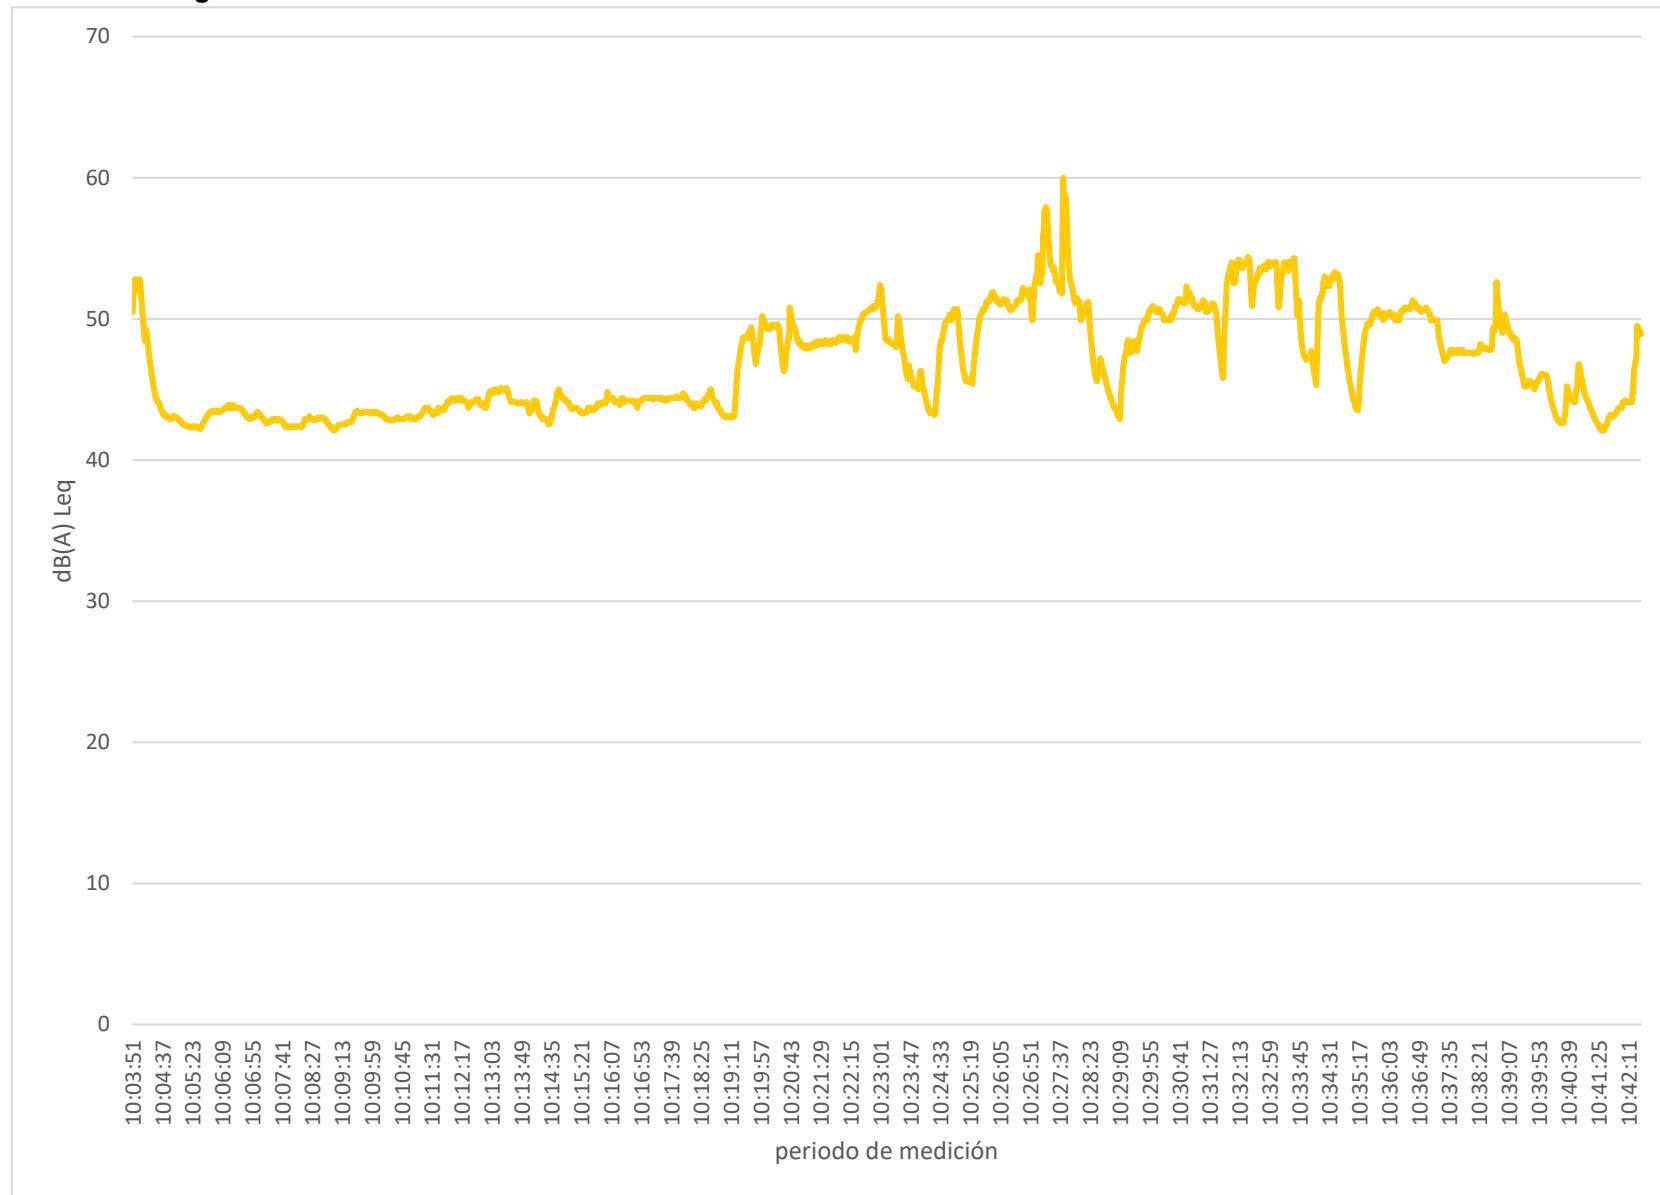
Gráfico 23: Registro de monitoreo realizado en Cantera San Antonio

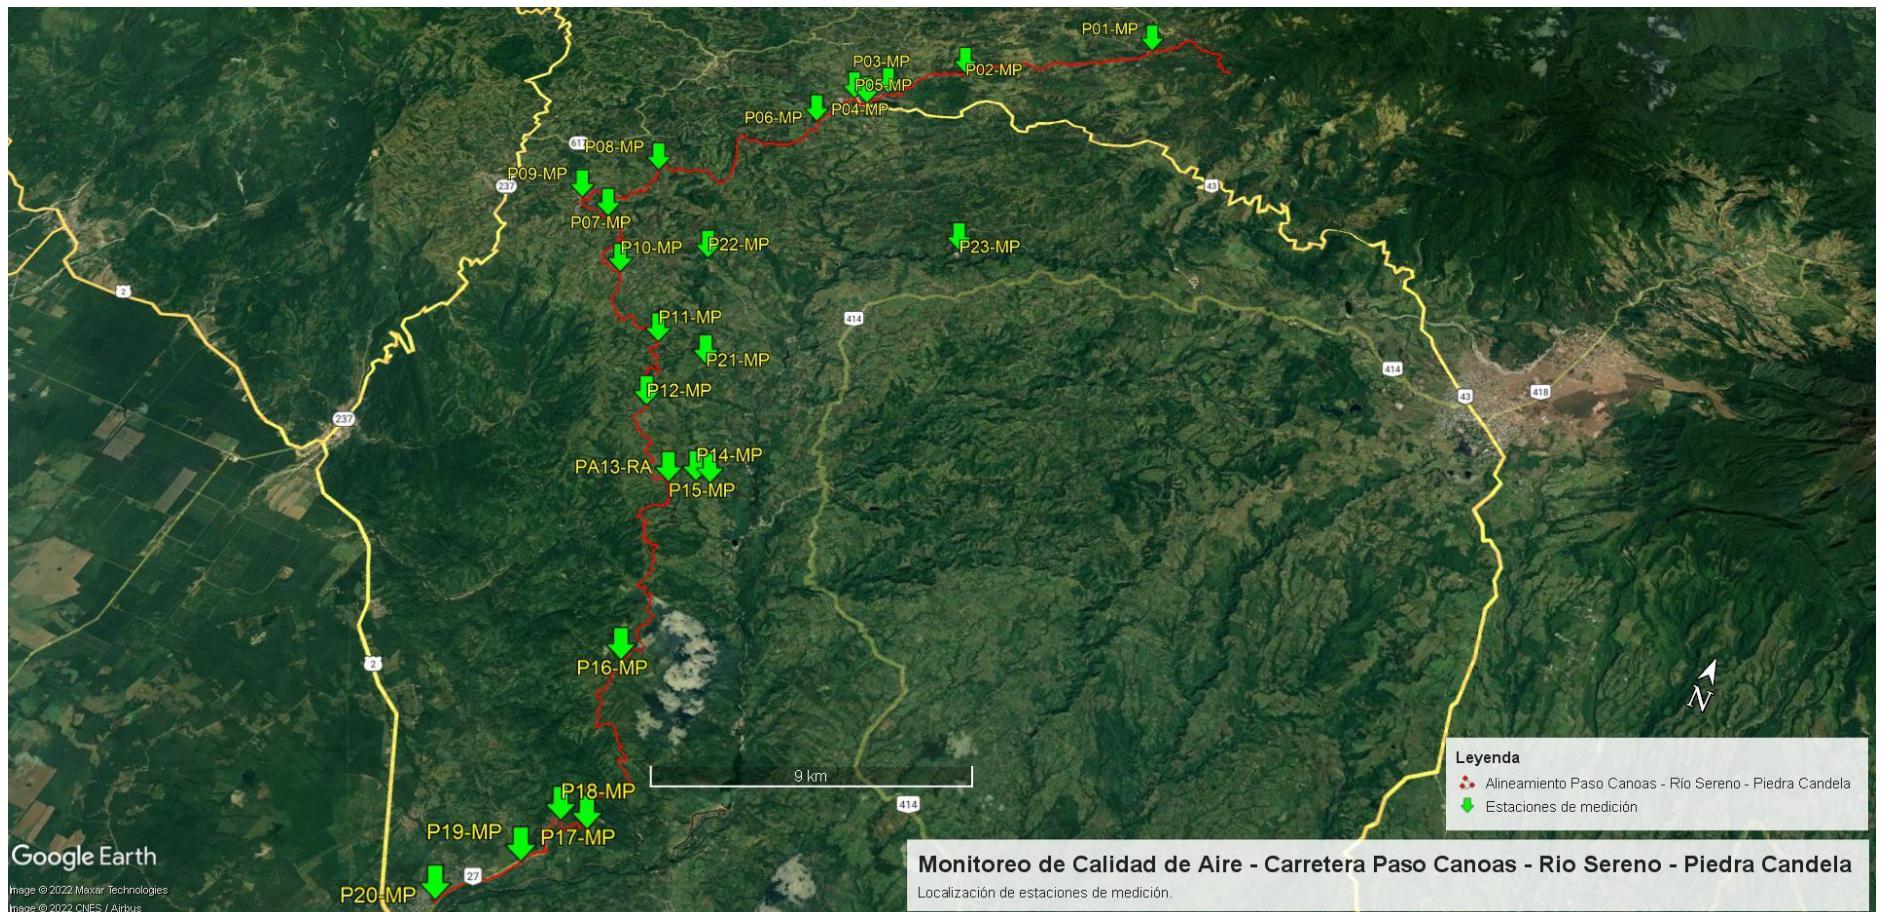
Figura 1: Ubicación de estaciones de muestreo de material particulado

La siguiente figura muestra la ubicación espacial del punto de muestreo:

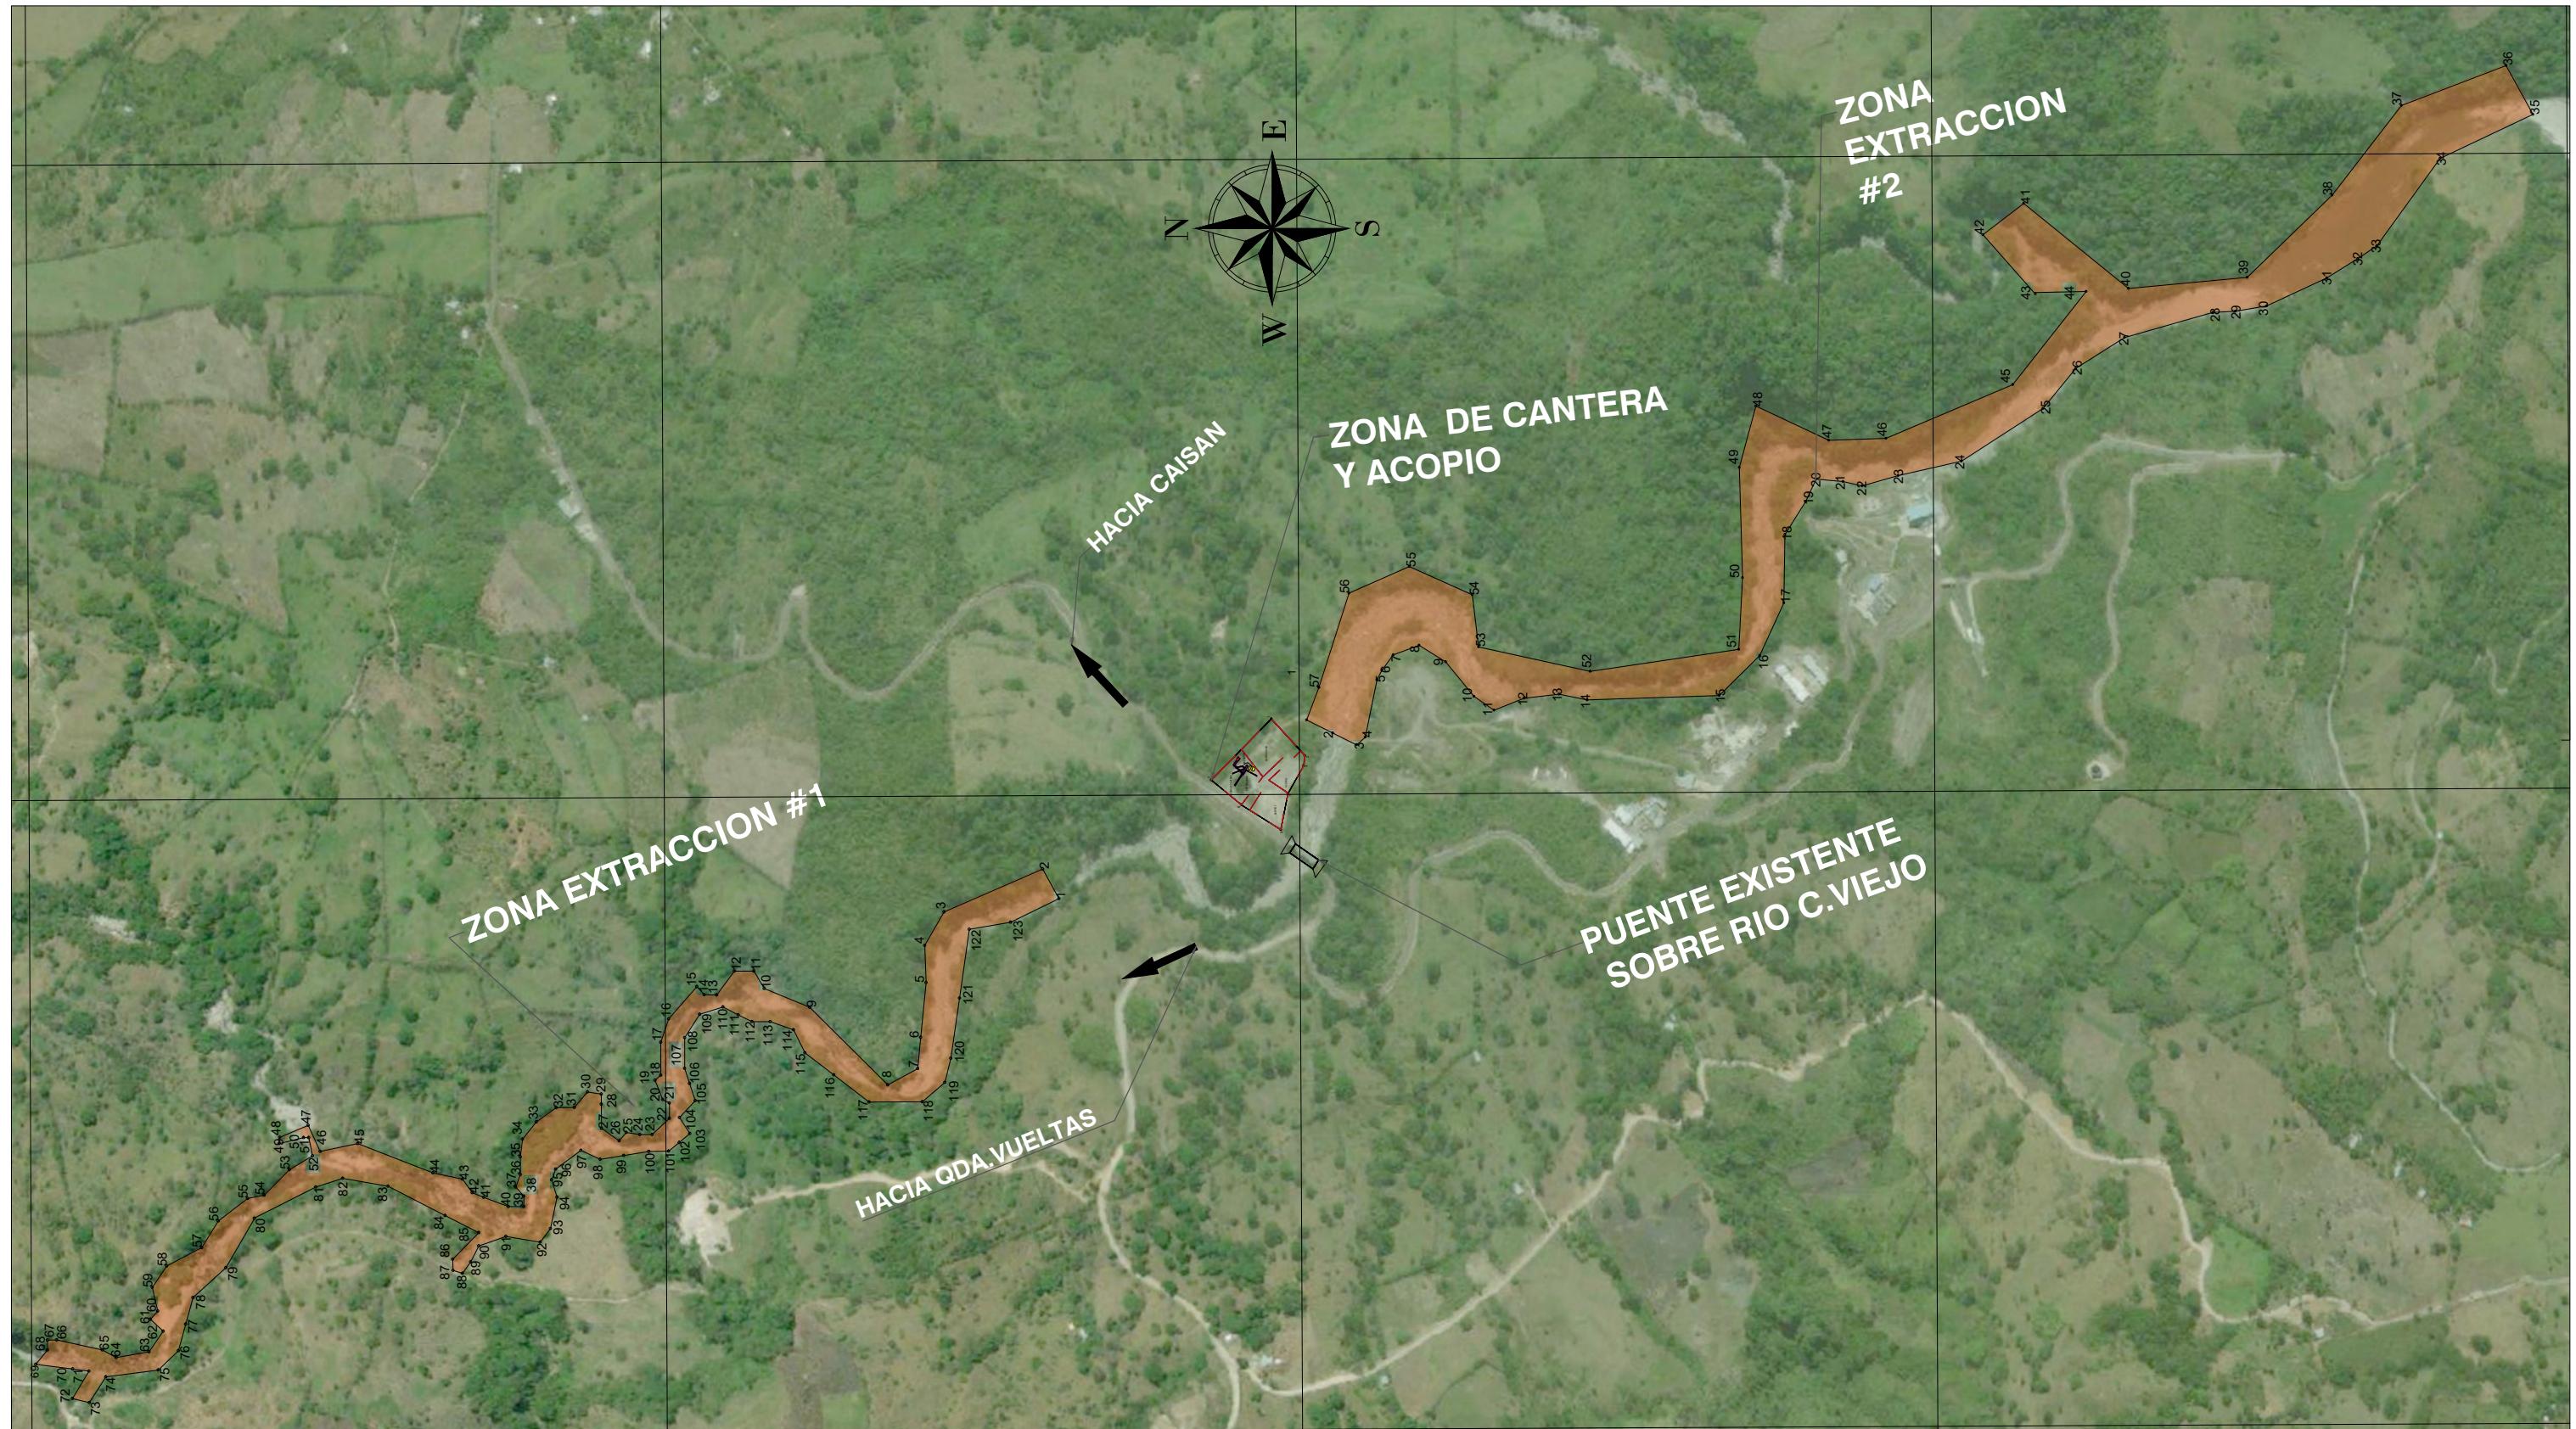
UBICACION DE
ZONAS EXTRACCION 1 Y 2
MATERIAL NO METALICO
(GRAVA DE RIO)

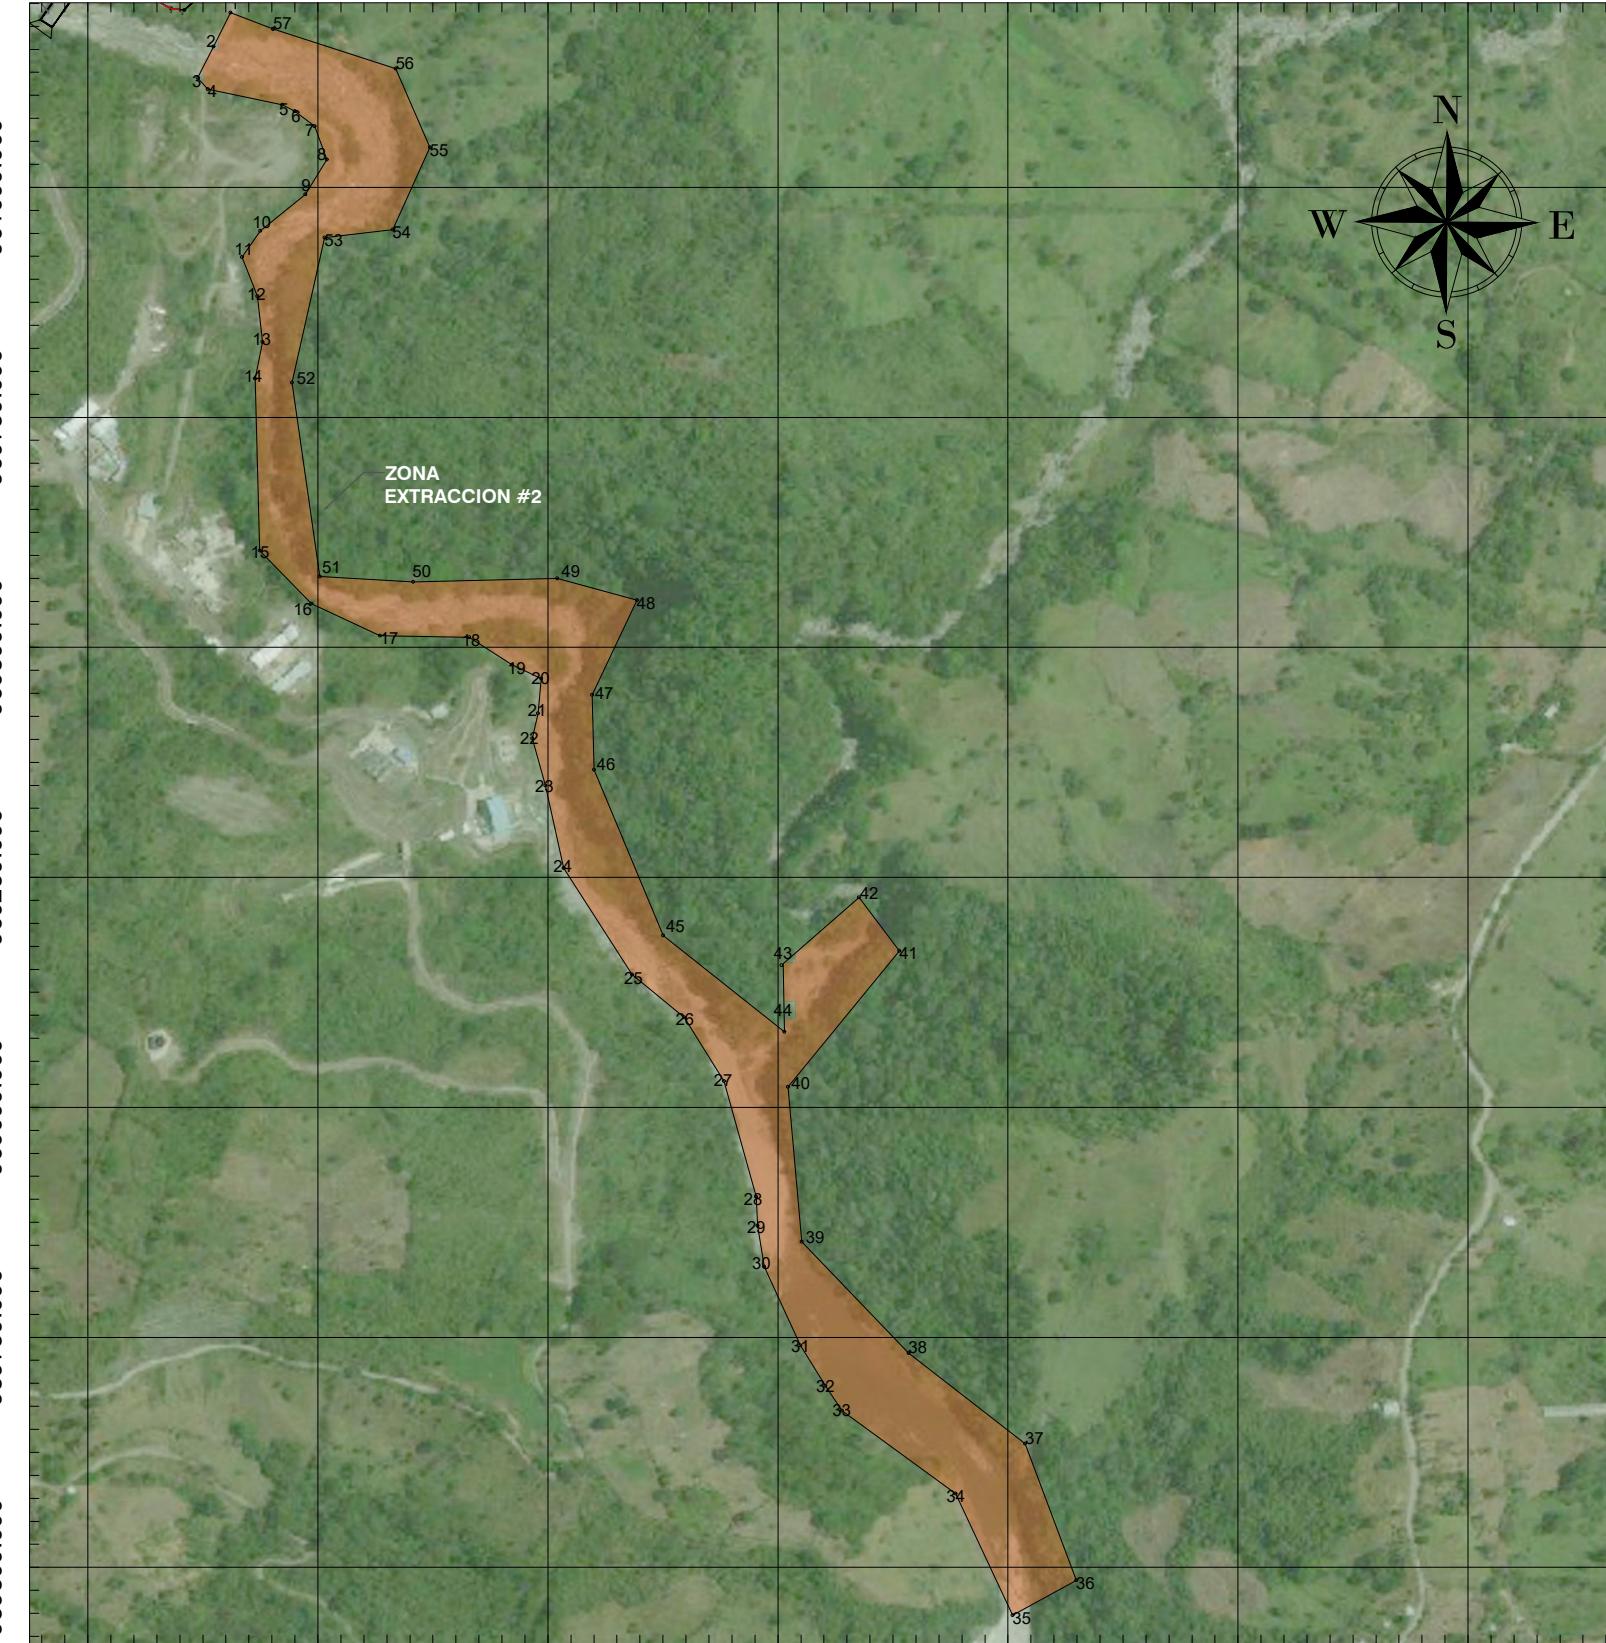
FUENTE DE EXTRACCION # 2 RIO CHIRQUI VIEJO	
LUGAR:	PANAMÁ, CHIRQUI, RENACIMIENTO, QDA.VUELTA
USO:	EXTRACCION DE MATERIAL
TIPO DE MATERIAL:	MATERIAL NO METALICO, GRAVA DEL RIO
AREA POLIGONO:	16 HAS+9,838.23 m ²

ZONA EXTRACCION # 2 MATERIAL NO METALICO (GRAVA DEL RIO)	DISEÑADO POR: ININCO, S.A.	REVISADO POR: ININCO, S.A.	PUNTO	DIBUJO NO.:	CONTRATO
CALCULADO POR: ININCO, S.A.	DIBUJADO POR: ININCO, S.A.				UAL-1-59-2021
SOMETIDO POR: ININCO, S.A.	APROBADO POR: ININCO, S.A.	HOJA	ESCALA:	REF.VERSIÓN	
					03

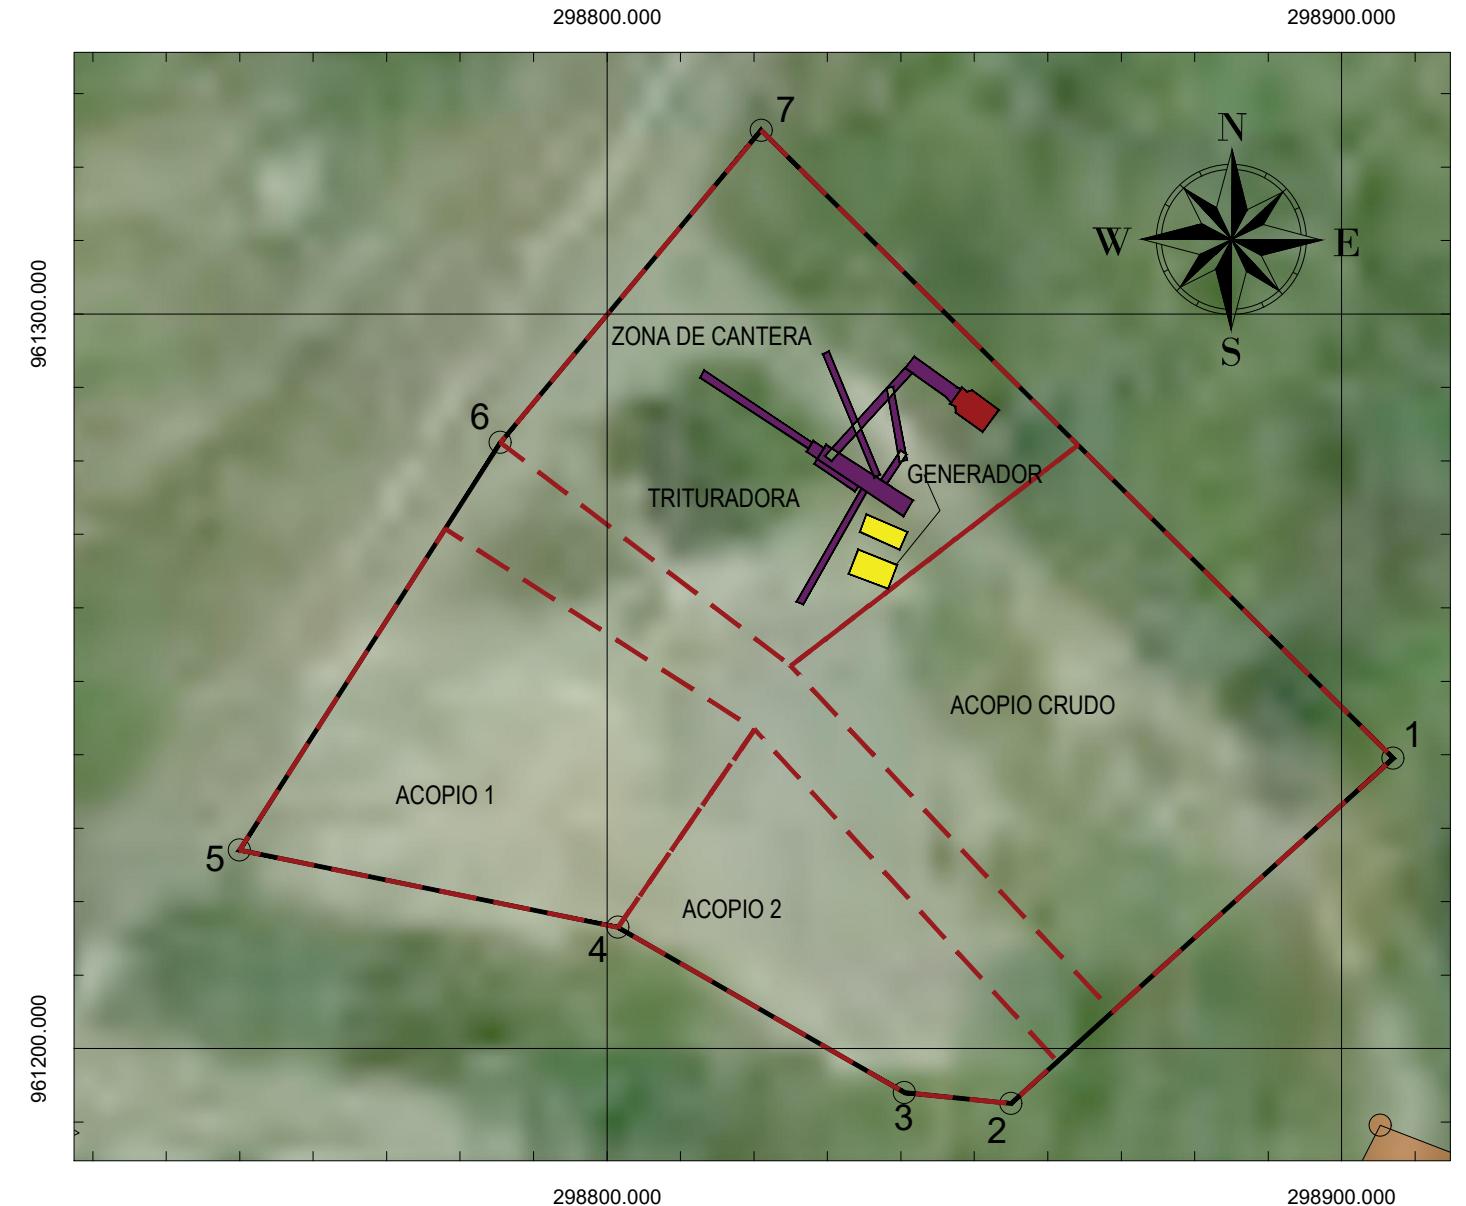
DATOS DE CAMPO PATIO #1				
ESTACIÓN	DISTANCIA	RUMBOS	NORTE	ESTE
1	70.093	S47°53'29"W	961239.500	298907.000
2	14.577	N84°05'38"W	961192.500	298855.000
3	45.025	N60°01'06"W	961194.000	298840.500
4	52.559	N78°28'35"W	961216.500	298801.500
5	65.882	N32°36'17"E	961227.000	298750.000
6	55.376	N39°52'19"E	961282.500	298785.500
7	121.269	S45°10'01"E	961325.000	298821.000

LOTE DE CANTERA Y ACOPIO PATIO # 1	
PROPIETARIO:	IDEAL PANAMA, S.A
LUGAR:	PANAMÁ, CHIRIQUI, RENACIMIENTO, PLAZA CAISAN
FINCA:	FINCA 31535, C.U 4C04
USO:	CANTERA, TRITURACION Y ACOPIO
AREA APROX. EXTRACCION	1 HAS+0,641.25 m ²
DESCRIPCION:	ZONA DE CANTERA Y ACOPIO DE MATERIAL NO METALICO

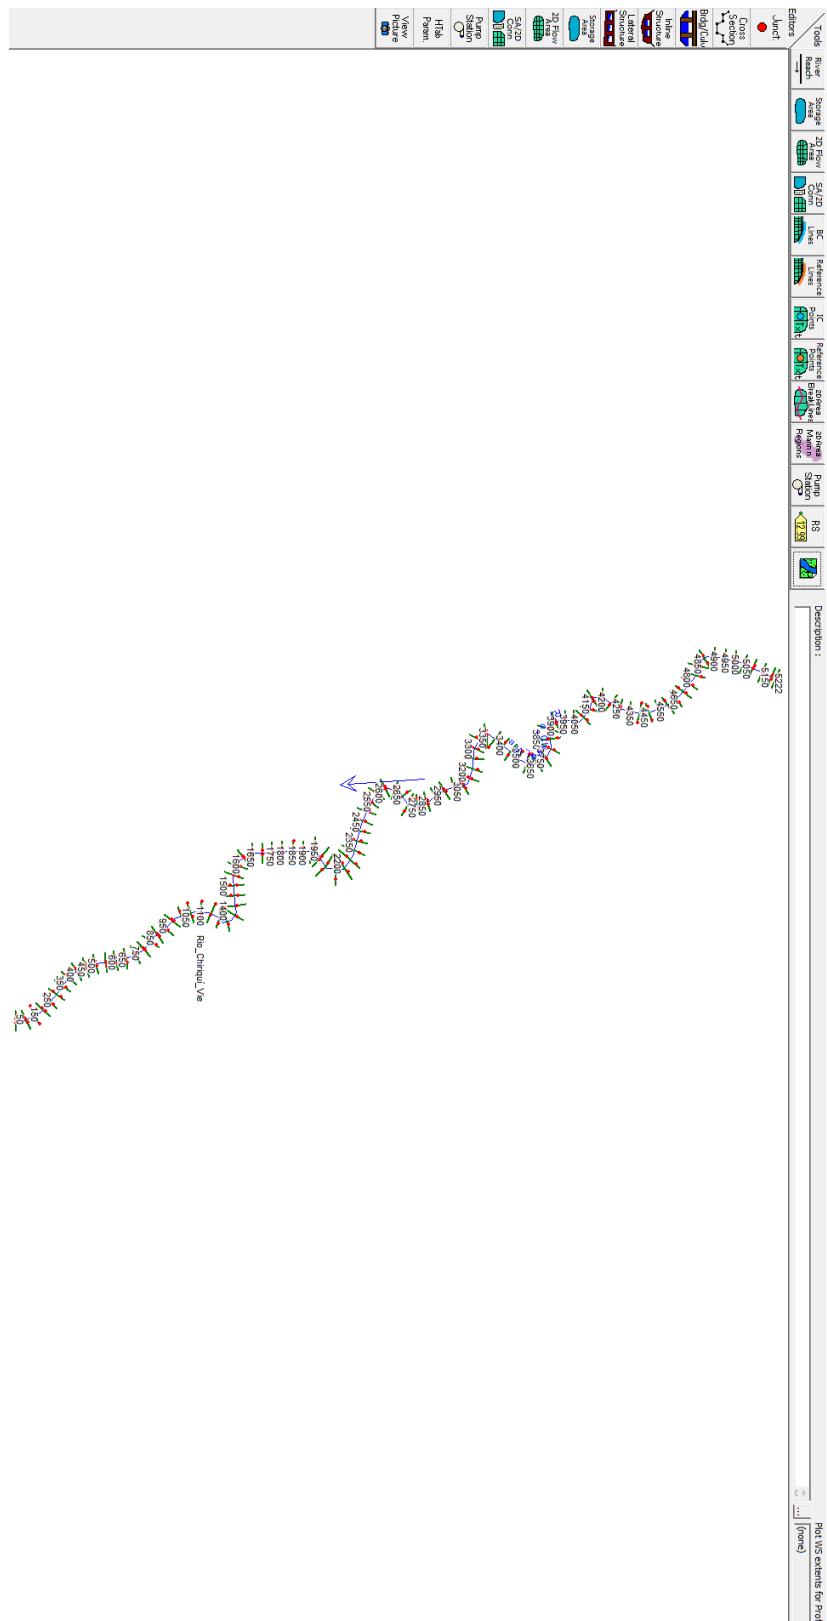
Figura 2. Planta con Modelo de HEC-RAS

- + Coeficientes de rugosidad: Los coeficientes de Manning empleados: n1 y n3 corresponden a llanuras de inundación fue de 0.063 y n2 al cauce propiamente dicho de 0.03.
