El Estudio de Impacto Ambiental (E'sIA) Categoría I del Proyecto denominado **“Rehabilitación y Acondicionamiento de Muro de Drenaje”**, es presentado a consideración del Ministerio de Ambiente (MiAMBIENTE) por la Empresa **El Roble del Río, S.A.**, quien forma parte del Grupo Empresarial Dos Horizontes, que lidera la producción camaronera sustentable en Centroamérica, produciendo camarones de alta calidad innovando la producción acuícola con el propósito de ofrecer al mundo alimentos sostenibles.

**“Rehabilitación y Acondicionamiento de Muro de Drenaje”.**

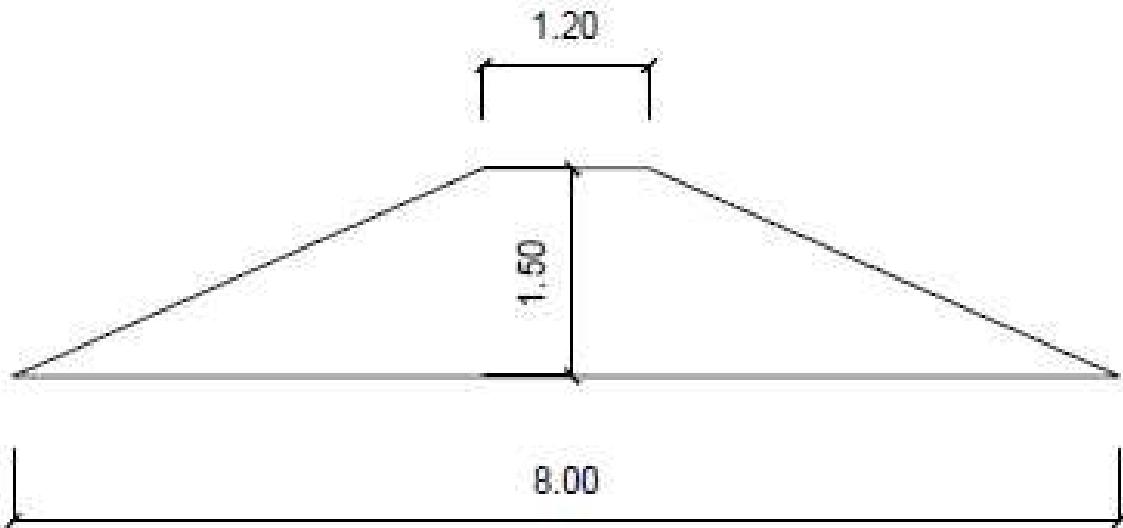
**Sección Típica de muro**

según el desplazamiento, con un volumen aproximado de 10,694 m<sup>3</sup> Ml de base. ([Ver especificaciones en Planos Anexos](#)).

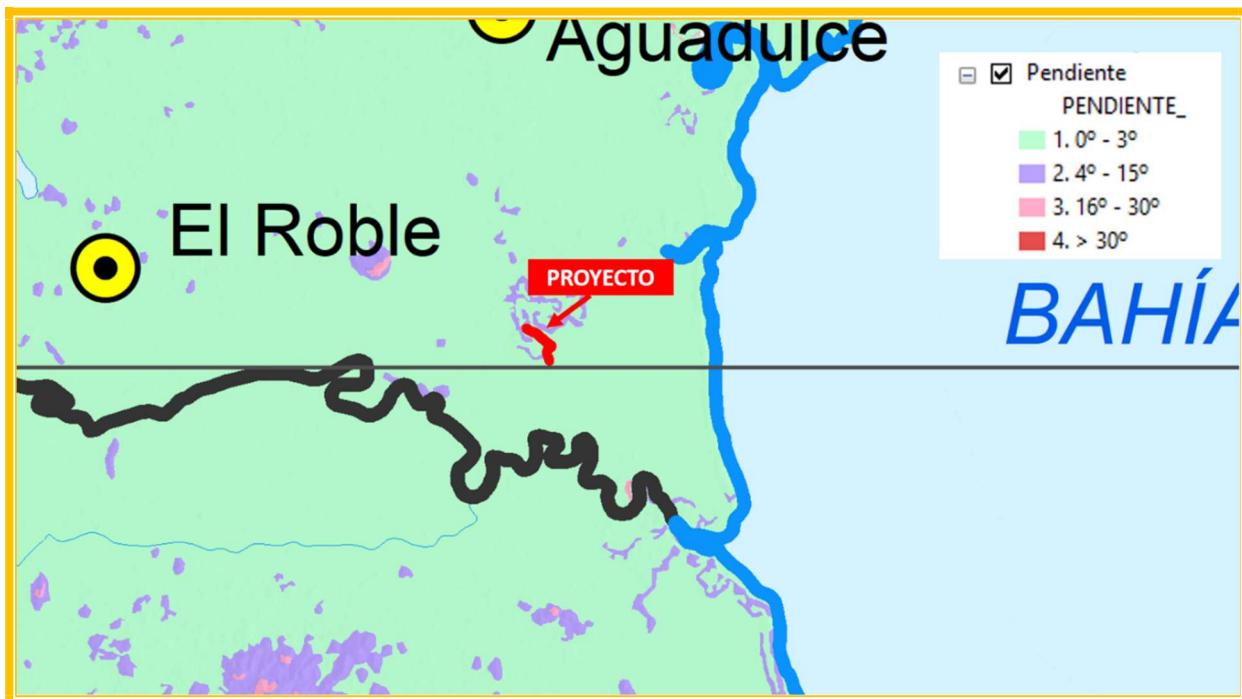
### Pendientes en el área del proyecto

No Aplica para esta categoría de EsIA, se hace mención a nivel general en el punto 6.1 de Formaciones Geológicas Regionales. El perfil del terreno varía de semi – plano a poco ondulado, con declives que oscilan entre muy débil y débil, lo que se puede apreciar en las pendientes del área de estudio que oscilan entre 0° a 3°, lo cual corresponde a las llamadas llanuras del pacífico coclesano.

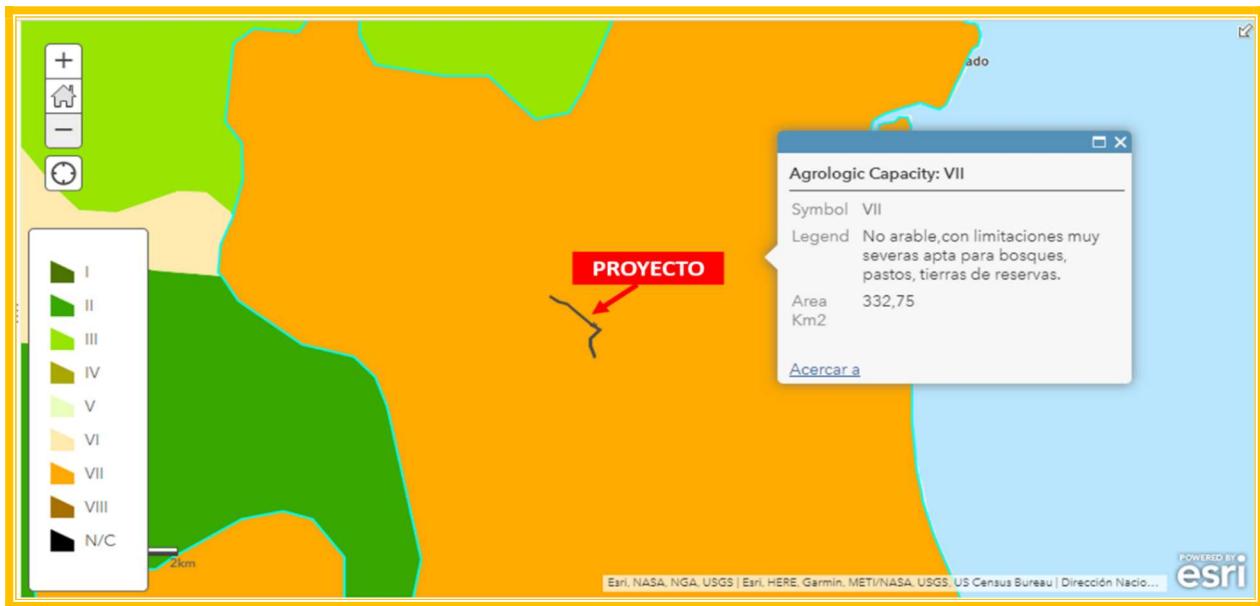
### **Capacidad Agrologica de la República de Panamá IDIAP**

De acuerdo al sistema de clasificación de capacidad agrológica de los suelos del Departamento de Agricultura de los Estados Unidos, los suelos del área en estudio son clasificados como clase VII.

Color	Clase	Identificación
Yellow	VII – No Arable	Esta clase es apta para el manejo del bosque natural, además de protección. Las limitaciones son tan severas que ni siquiera las plantaciones forestales son recomendables en los terrenos de esta clase. Cuando existe bosque en estos terrenos se deben proteger para provocar el reingreso de la cobertura forestal mediante la regeneración natural, En algunos casos y no como regla general es posible establecer plantaciones forestales con relativo éxito y también pastos.

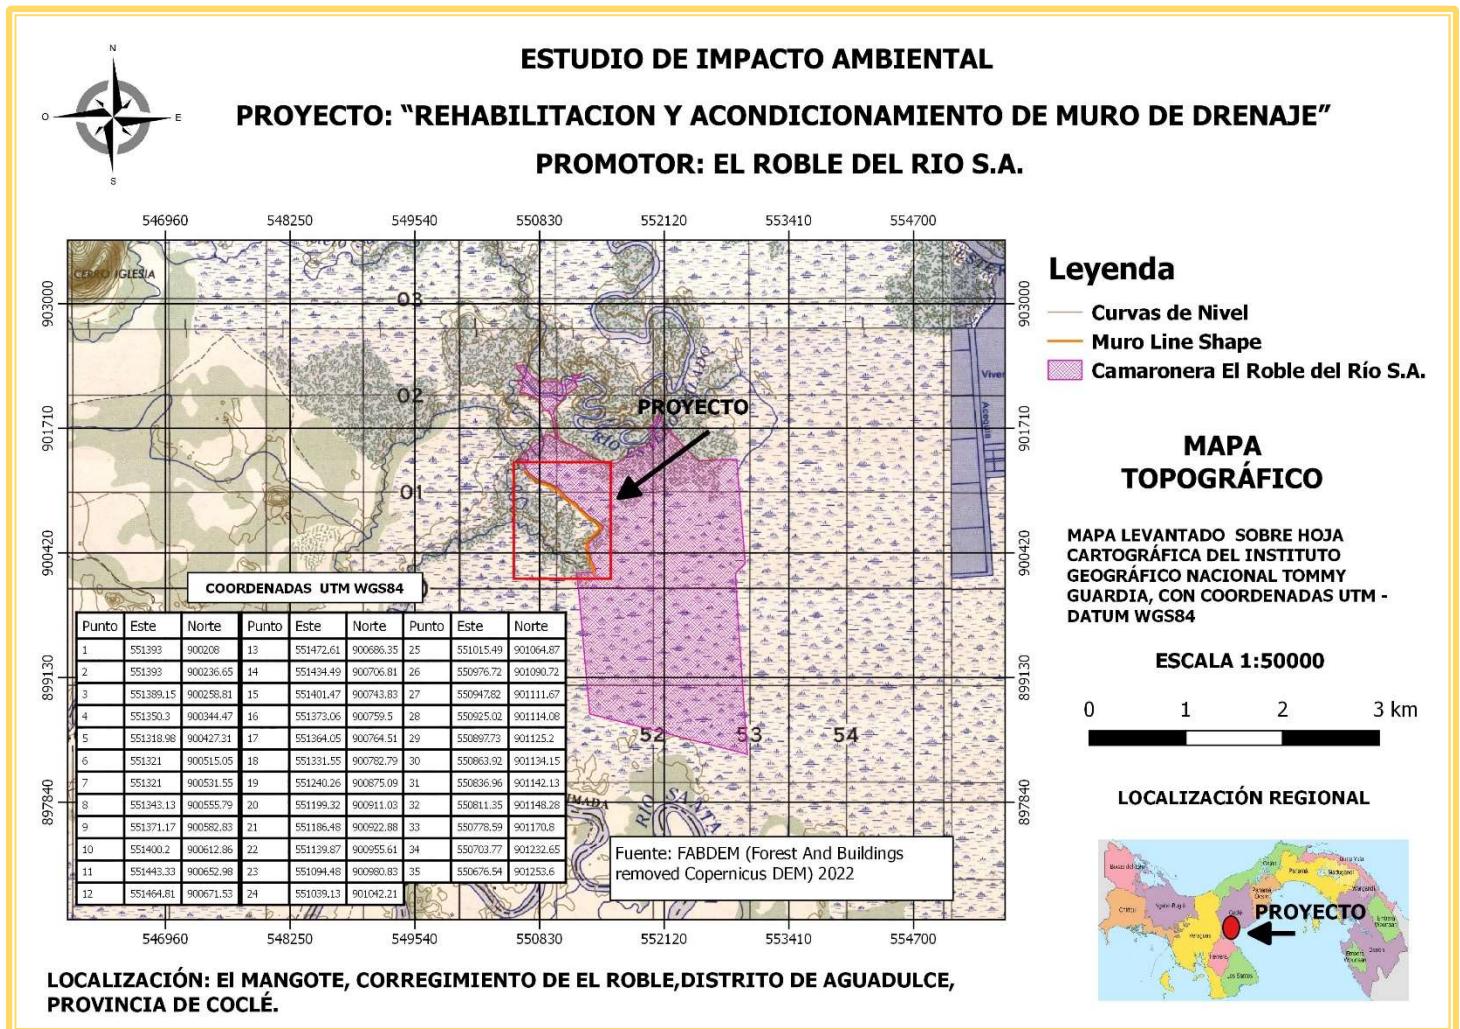
### Mapa Topográfico 1:50000

Escala: 1: 50000 – Ver Mapa en escala real en anexos.

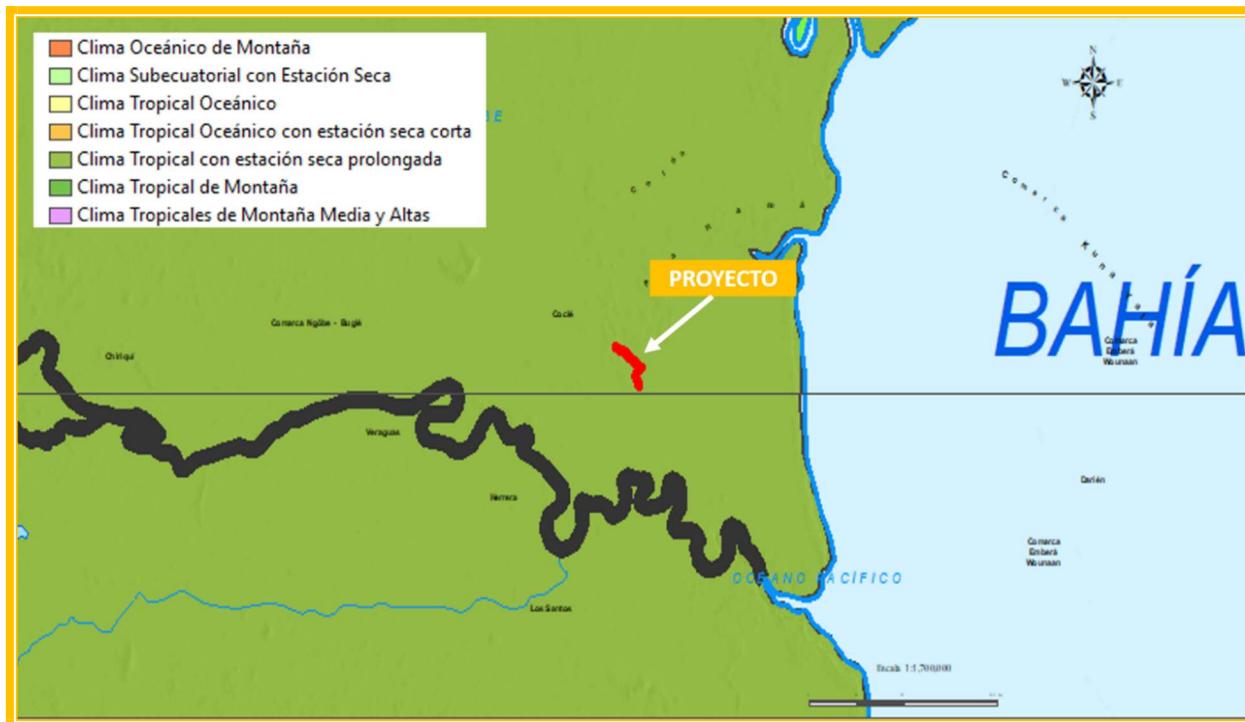
### Climas del Área de Estudio (McKay)

El clima donde se encuentra el proyecto es el descrito como CLIMA TROPICAL CON ESTACIÓN SECA PROLONGADA, del cual detallaremos algunas de sus principales características:

- **TEMPERATURA:** Es cálido, con temperaturas medias de 27 a 28°C.
- **PRESIPITACIÓN** Los totales pluviométricos anuales, siempre inferiores a 2,500 mm son los más bajos de todo el país, los cuales llegan a 1,122 en Los Santos.

- **LOCALIZACIÓN:** Este tipo de clima se presenta en el Valle de Tonosí, en las tierras bajas del derrame hidrográfico del golfo de Panamá, en las islas de este golfo y en las cuencas de los ríos Bayano, Chucunaque, Tuirá y Sambú y en gran parte del Arco Seco. La estación seca presenta fuertes vientos, con predominio de nubes medias y altas; hay baja humedad relativa y fuerte evaporación.

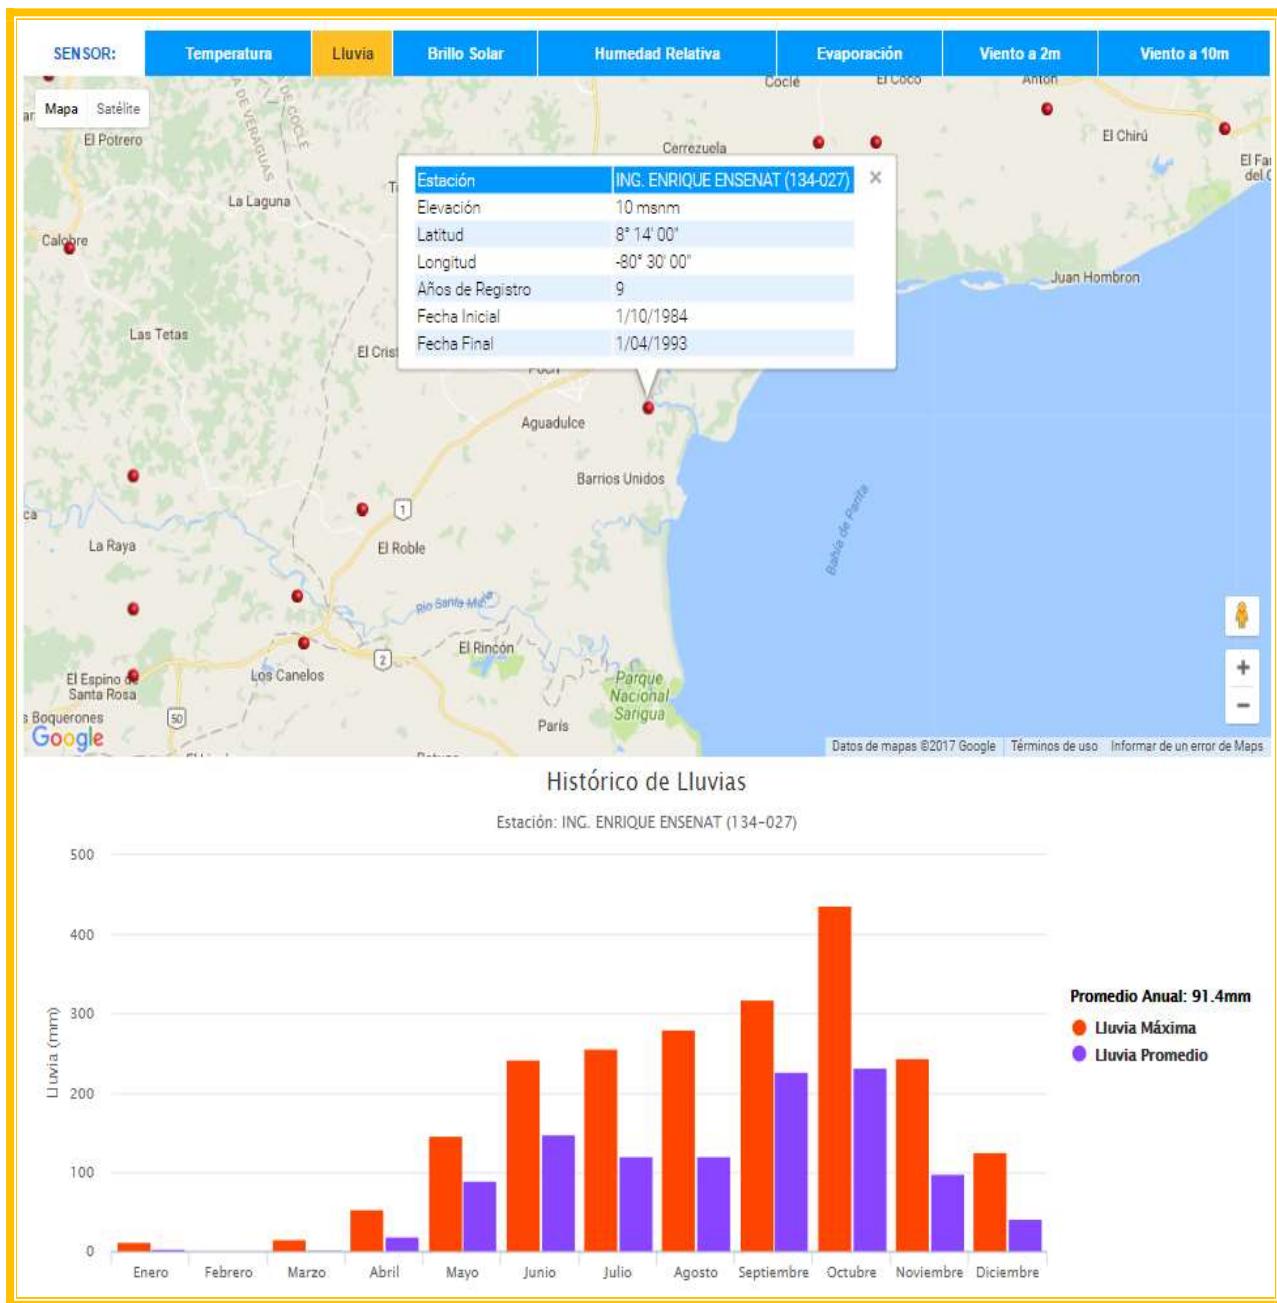
### Histórico de Lluvias

A modo de comparación se presenta el histórico de la estación **inactiva\*** ING. ENRIQUE ENSENAT, la cual si se encontraba más próxima al área de estudio.

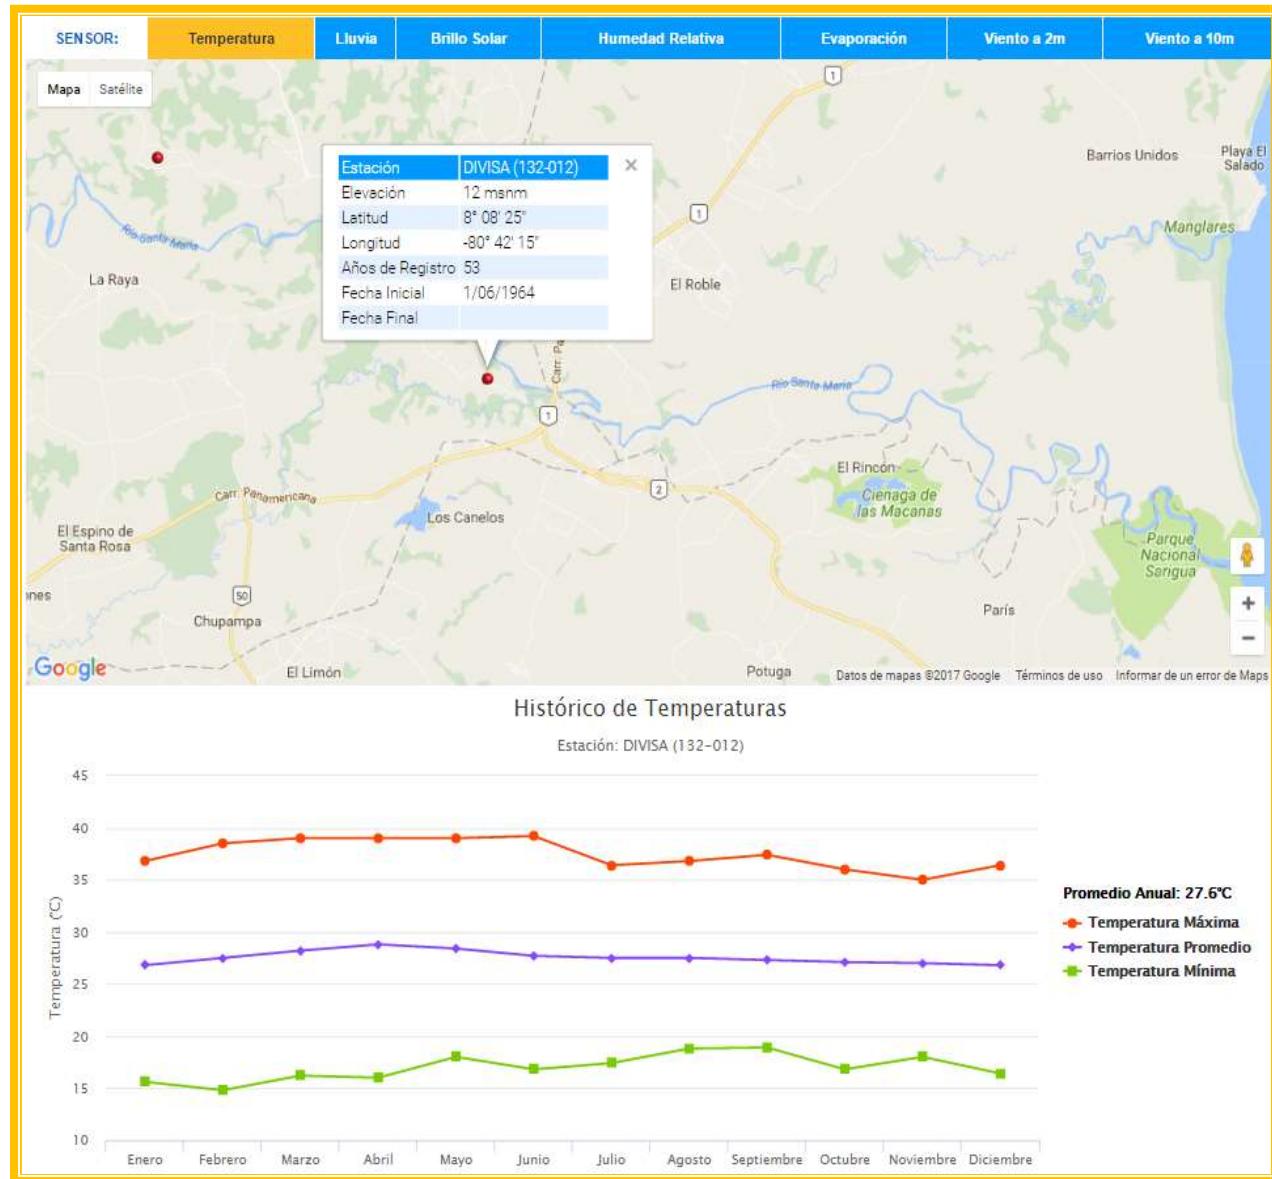
Meteorológicamente la temperatura del aire se refiere a mediciones en la masa atmosférica que rodea la tierra. De esta forma, retomando datos de la Estación Divisa, se tiene una temperatura máxima histórica de 39.2 °C registrada en el mes de junio, Mientras que la

mínima histórica es de 14.8°C registrada en el mes de febrero, y una temperatura media anual de 27.6°C.

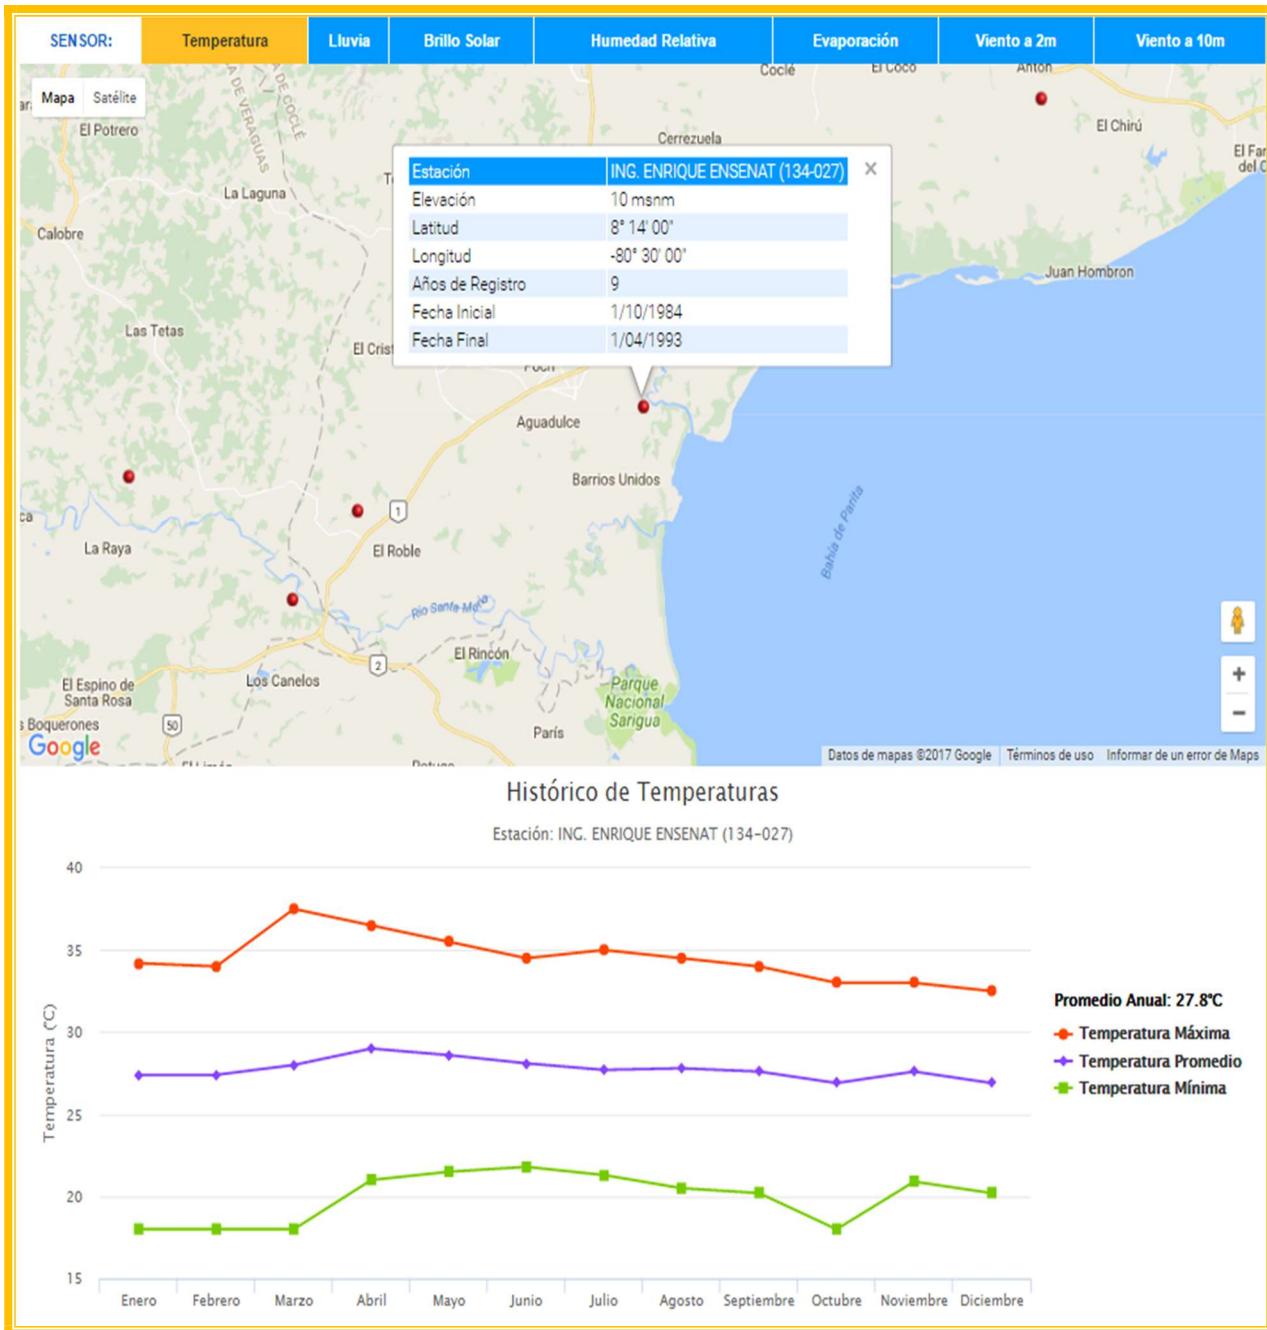
### Histórico de Temperaturas

A modo de comparación se presenta el histórico de la estación **inactiva\*** ING. ENRIQUE ENSENAT, la cual si se encontraba más próxima al área de estudio.

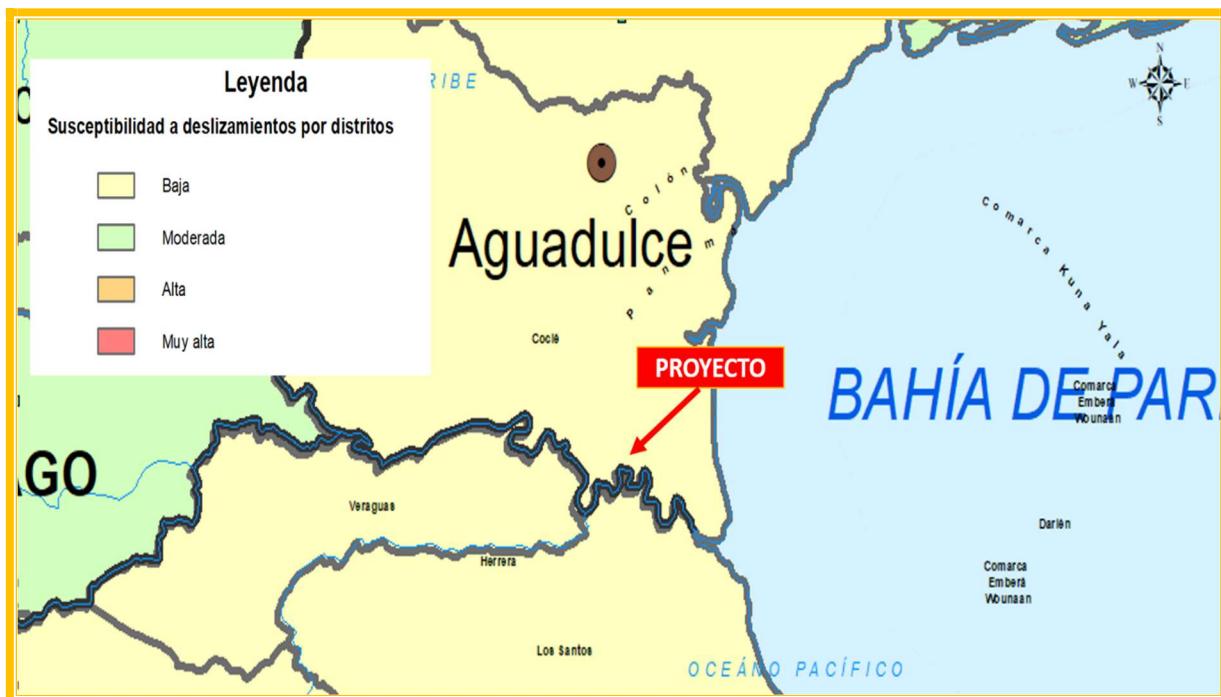
## **Sitios propensos a Erosión y Deslizamiento**

A pesar que se identificó la posible generación e incremento de procesos erosivos al corto, mediano o largo plazo, este solo sería significativo si no se cumple las medidas de mitigación ambiental a cuenta del promotor, adicional a que se deben tomar medidas de conservación con alta eficiencia a fin de minimizar el traslado de la escorrentía resultante del lavado de las capas superficiales del suelo removido hacia el canal próximo.

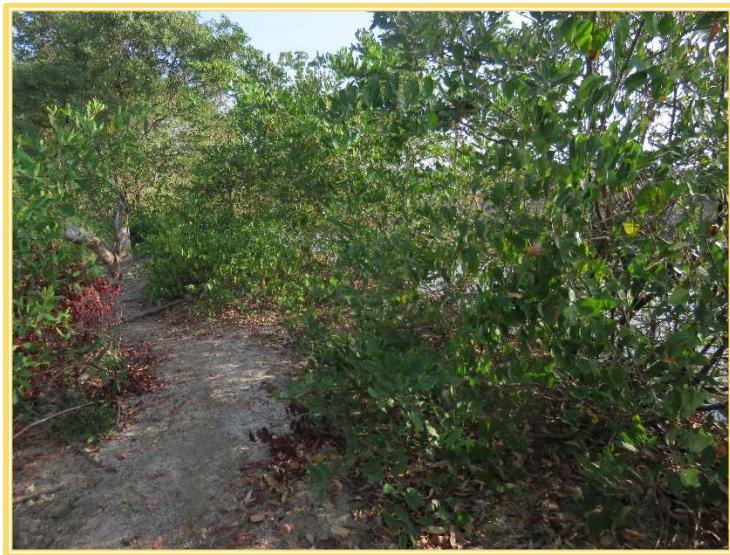
Cabe mencionar que tanto al principio como al final del polígono se logró evidenciar la regeneración de especies de mangle, con un área aproximada de 120 m<sup>2</sup> cada una, donde las especies sobresalientes eran mangle marica, botón, negro, blanco y salado.

***Regeneración de especies de mangle inicio del polígono***
