## **6. Descripción del Ambiente Físico**

En este capítulo se presenta una descripción de las condiciones ambientales del componente físico para el área de estudio del Proyecto “**Residencial Paseo de Martincito**”, donde se incluye la temática que para el componente físico es requerida según el Decreto Ejecutivo N°123.

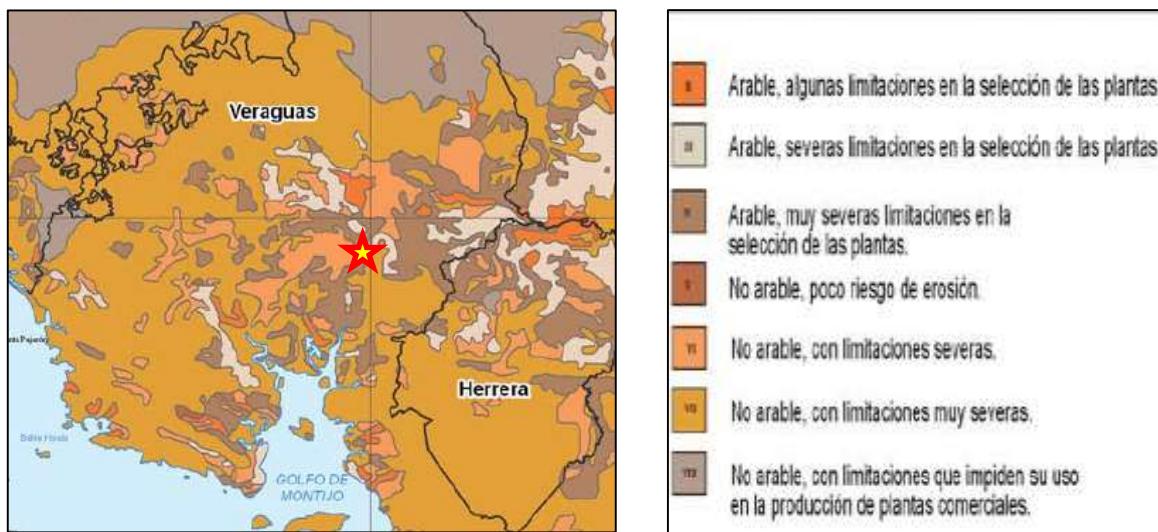
**Figura N° 6.1  
Capacidad agrológica de Suelo en el área del Proyecto**

Las características edáficas fueron determinadas a través del análisis visual en campo y las pruebas manuales respectivas. Según el Atlas de Panamá (2010), el área del proyecto con clase de suelo tipo IV, con drenaje moderado y capacidad agrológica baja ya que se clasifican como No arables, con limitaciones muy severas. Estos suelos son moderadamente profundos, color marrón claro, contenido de materia orgánica muy baja, fertilidad natural baja y pH ácido. Este suelo puede catalogarse como de textura fina (arcilloso), con poco material semi-consolidado en los primeros horizontes del perfil del suelo (hasta unos 1.5 m de profundidad).

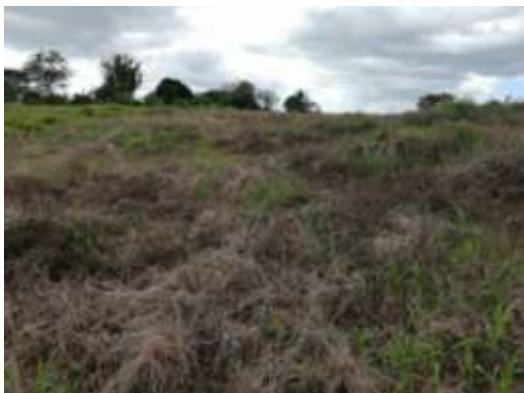
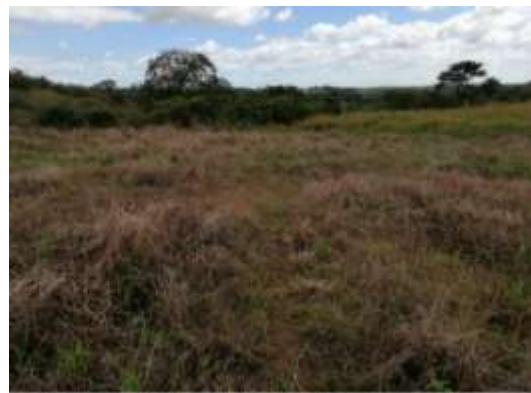
**Figura N° 6.2**  
**Vistas de algunas áreas dentro del polígono.**

El área donde se plantea establecer el proyecto, ha sido utilizada para el desarrollo de actividades ganaderas, actualmente constituye un lote baldío donde predominan las gramíneas, malezas arbustivas, especies arbóreas dispersas donde predominan las palmas y arboles con cierto grado de desarrollo formando parte de la cerca viva.

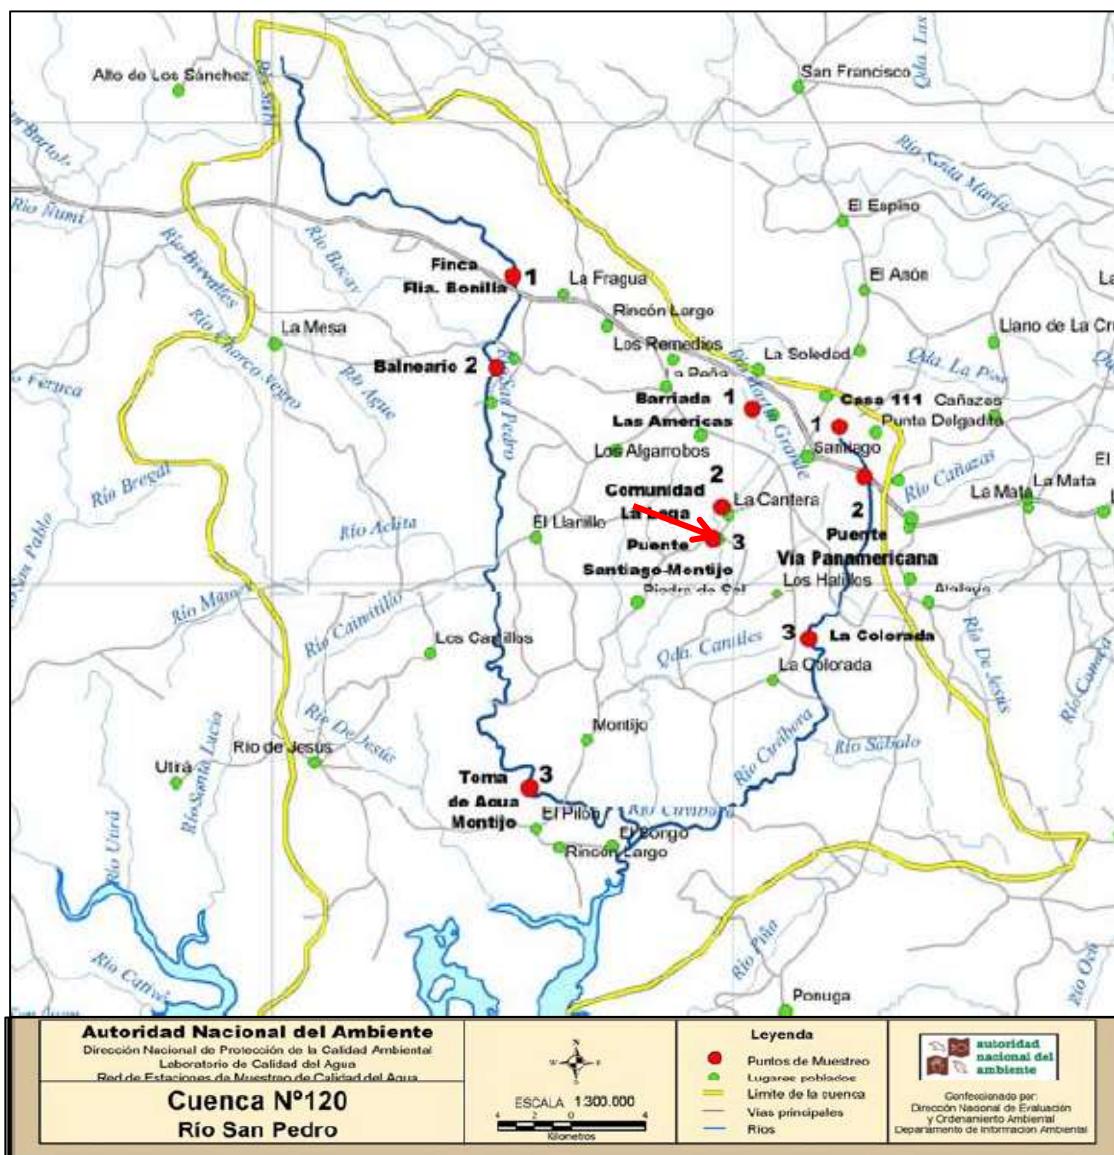
**Figura N°6.3.**  
**Cuenca Hidrográfica donde se encuentra el Proyecto “Residencial Paseo de Martincito”.**

El área donde se desarrollará el proyecto se ubica dentro de la Cuenca correspondiente al Río San Pedro.

La cuenca N° 120 está formada por los ríos Cuvibora y Los Chorros. Esta cuenca se encuentra en la provincia de Veraguas, entre las coordenadas 7° 50" y 8° 25" de latitud norte y 80° 50 y 81° 51" de longitud oeste.

El área de drenaje total de la cuenca es de 996 km, hasta la desembocadura al mar y la longitud del río principal es de 79 km. La elevación media de la cuenca es de 52 msnm, y el punto más alto se encuentra en el cerro Valilla, al norte de la cuenca, con una elevación máxima de 422 msnm.

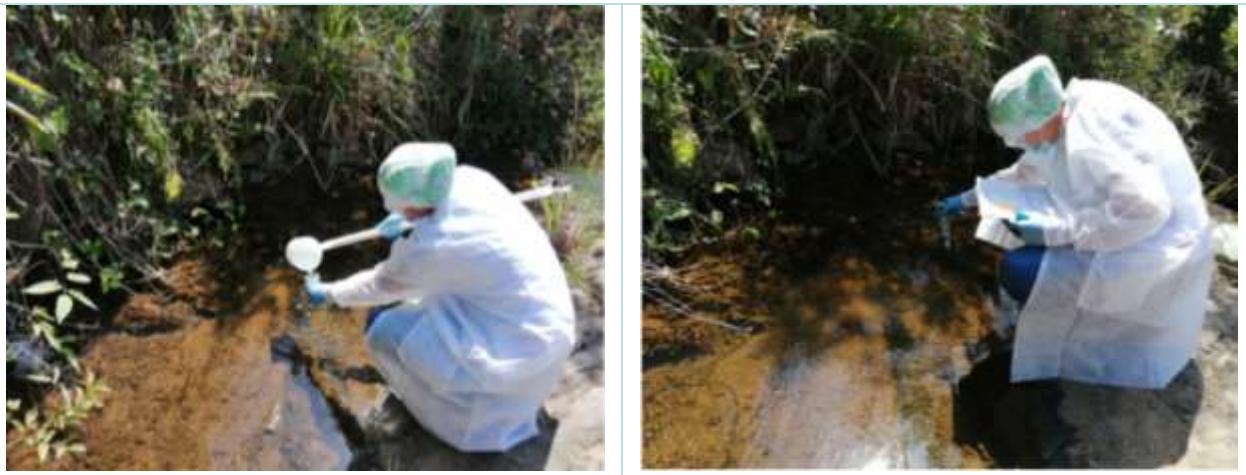
**Figura N°6.4.**

**Toma de muestra de agua de fuente que colinda con el proyecto  
"Residencial Paseo de Martincito".**

Para la toma y preservación de la muestra se siguió el procedimiento 19060 de Standard, específicamente el método manual, que indica el tipo de envase y la forma como se debe colocar el recipiente y los cuidados a tener para no introducir materiales flotantes y permitir la salida del aire.

La muestra de agua se realizó el 19 de enero de 2021.
