A través de la presente le remito el informe sobre la visita de inspección realizada por la Dirección de Prevención y Mitigación de Desastres de nuestra Institución a la finca con código de ubicación 4301 y folio real 9557, donde se desea desarrollar el proyecto RESIDENCIAL JOHNNY WOODLAND, en el corregimiento de Alto Boquete, distrito de Boquete, provincia de Chiriquí.

SISTEMA NACIONAL DE PROTECCIÓN CIVIL
DEPARTAMENTO DE PREVENCIÓN Y MITIGACIÓN DE DESASTRES
SINAPROC-DPM-CH-172/07-10-2021

Informe técnico de la inspección visual realizada a la finca de 13 ha 6680 m², con código de ubicación 4301, folio real 9557, en el corregimiento de Alto Boquete, distrito de Boquete, provincia de Chiriquí.

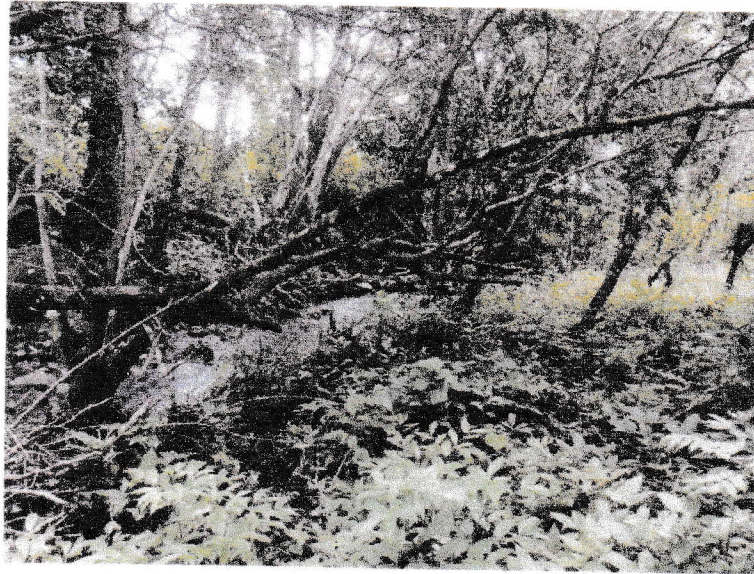
- ✚ El terreno se encuentran dos cauces definiditos, denominados el río Papayalito y la quebrada Ventura.
- ✚ Al ingresar al terreno se observó un cauce con un flujo constante, el mismo no forma parte del proyecto residencial a desarrollar.

*Cauce del río
Papayalito.*

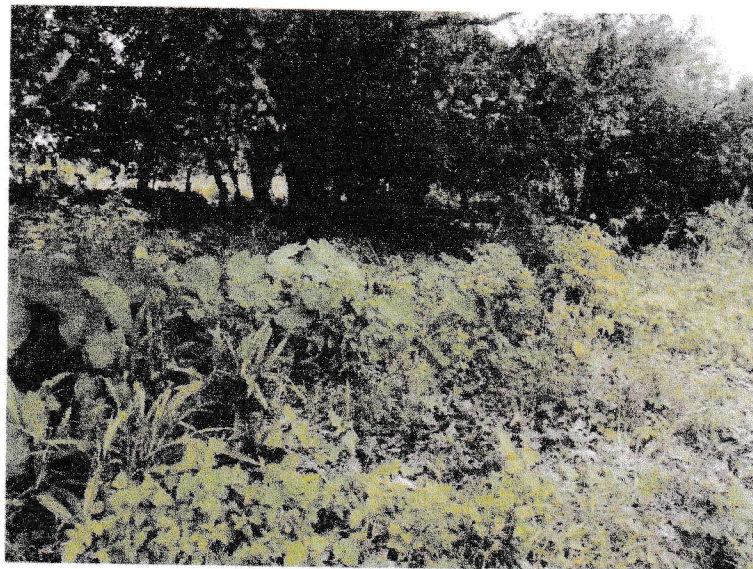
- ✚ Durante el recorrido se observó presencia de humedad en el terreno.
- ✚ La vegetación existente es densa con herbazales y algunos árboles, alrededor de la quebrada y río.

*Vegetación próximo
a los cauces de
quebrada y río.*

1. Cumplir con la Ley N°1 "Por la cual se establece la legislación forestal en la República de Panamá" en el Capítulo III, Artículo 23 "En los ríos y quebradas, se tomará en consideración el ancho del cauce y se dejará a ambos lados una franja de bosque igual o mayor al ancho del cauce que ningún caso será menor de diez (10) metros.

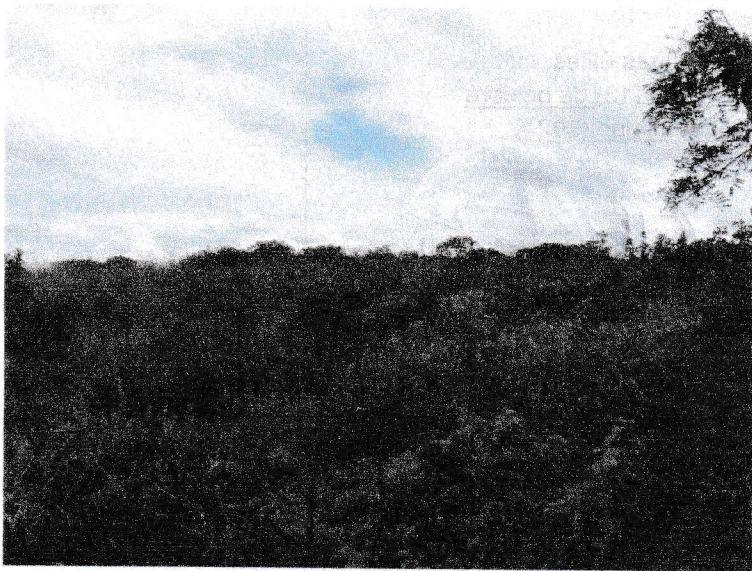
*Vegetación existente
en la finca a
desarrollar el
proyecto
urbanístico.*

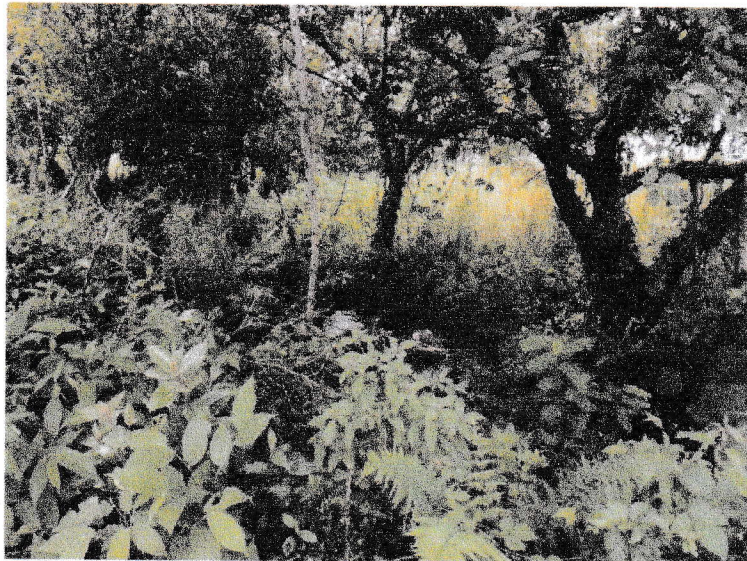
- + Parte del terreno se encuentra al mismo nivel o altura con relación al cauce de la quebrada Ventura.
- + Los diseñadores del proyecto no han definido la cantidad de movimiento de tierra, que será realizado.

*Fotografía de la
quebrada Ventura.*

3. Cumplir con los niveles seguros de terracería establecidos en las recomendaciones del estudio hidrológico – hidráulico.
4. Los trabajos de movimiento de tierra deberán garantizar la seguridad de los lotes colindantes con las quebradas y río de tal como lo establece el estudio hidrológico – hidráulico. De ser necesario se deberá realizar un replanteo topográfico.
