FORMATO EIA-FEA-007

INFORME TÉCNICO DE INSPECCIÓN AL SITIO DE DESARROLLO DEL PROYECTO

Proyecto:	Green Gardens Residencias.		
Categoría:	I		
Promotor:	C&S Group, Inc.		
Representante Legal:	Catherine Stephanie Durán Muñoz.		
Ubicación:	Corregimiento de Chitré (Cabecera), Distrito de Chitré, provincia de Herrera.		
Expediente No.:	DRHE-I-F-19-2022		
Fecha de la inspección:	26 de Mayo de 2022		
Fecha del Informe:	27 de Mayo de 2022		
Participantes:	Nombre	Cargo	Institución
	Yuria Benítez	Sección de Evaluación de Impacto Ambiental	MiAmbiente - Herrera
	Catherine Durán	Promotor del Proyecto	---
	Walters Sarasty	Por parte del Promotor del Proyecto	---

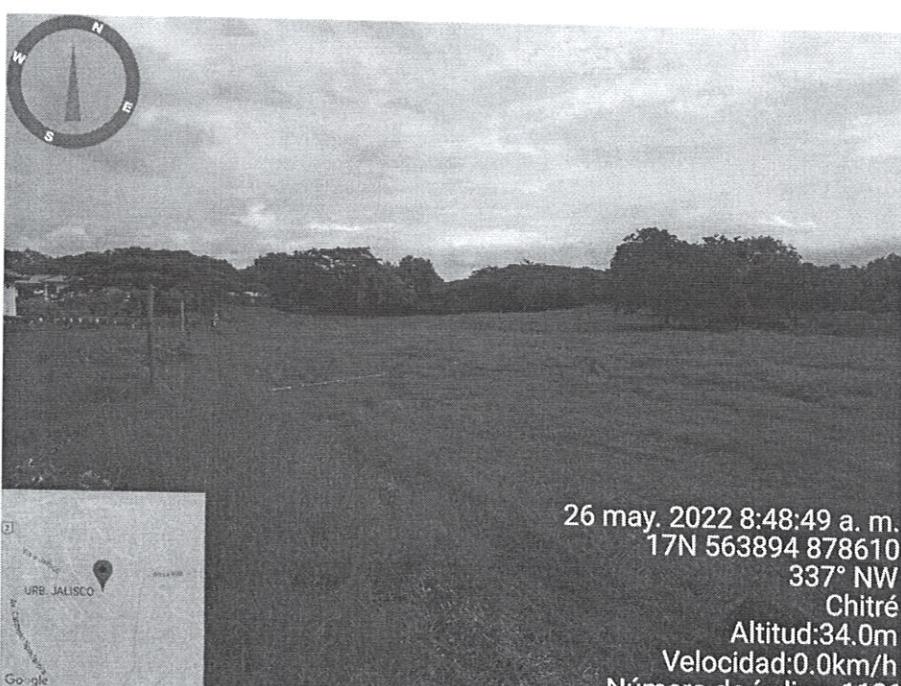
Coordenada de ubicación UTM (WGS-84):	Imagenes tomadas en el sitio.
563894 E 878610 N

Fig. No. 1: Vista de la topografía y la vegetación presente en el área del proyecto. La vegetación está conformada por gramíneas y un árbol a lo interno de la finca.

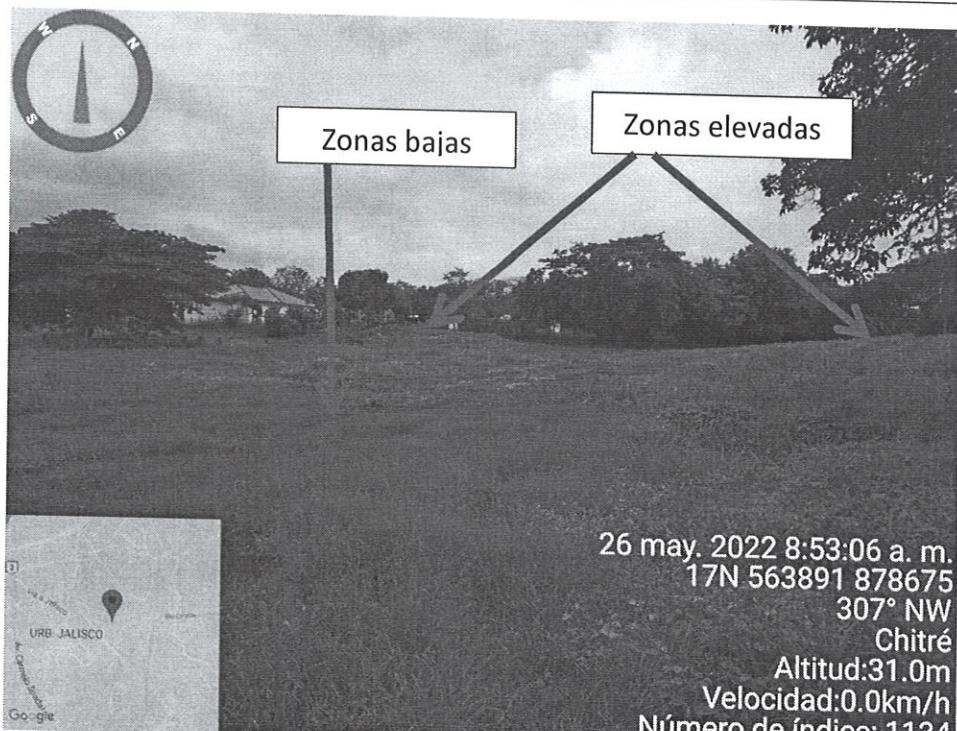
563891 E
878675 N

La topografía del polígono del proyecto es irregular, situación que contradice los descrito en el EsIA, que indica que la topografía es plana, ya que existen secciones de la finca que presentan una mayor elevación, mientras que hacia el centro del terreno, se presenta una leve depresión.

Fig. No. 2: Vista de la topografía en la cual se desarrollará el proyecto, la que es relativamente irregular, con secciones más elevadas y una ligera depresión en la parte central.

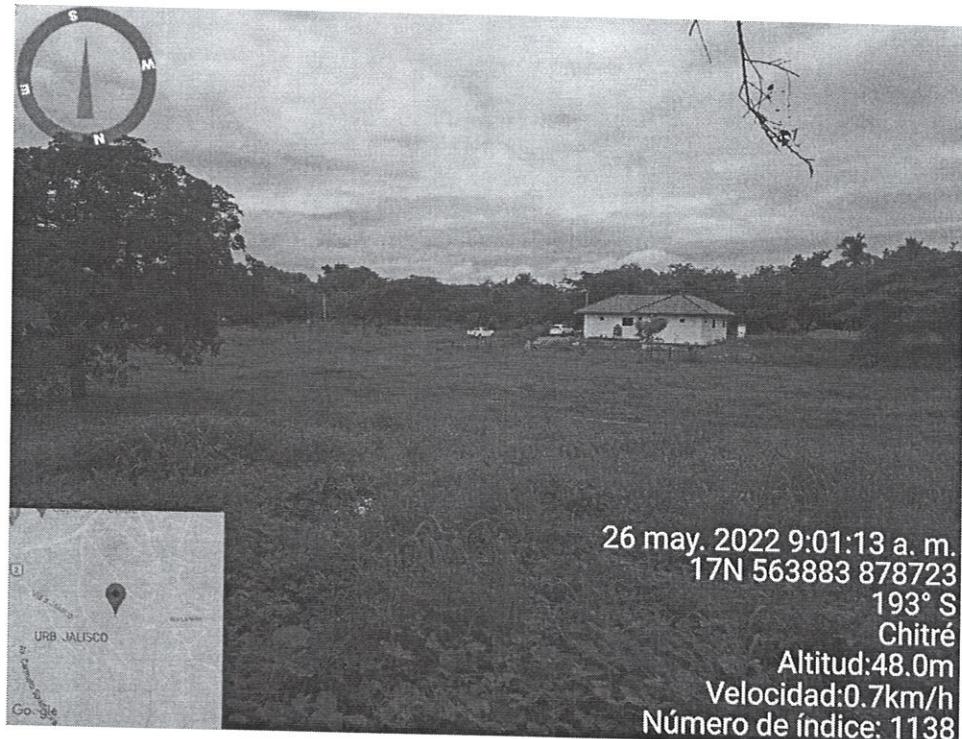
563883 E
878723 N

Fig. No. 3: La topografía en el área del proyecto es relativamente irregular. La vegetación presente en el área del proyecto, está conformada por gramíneas y un (1) árbol con un DAP mayor a 20 cm.

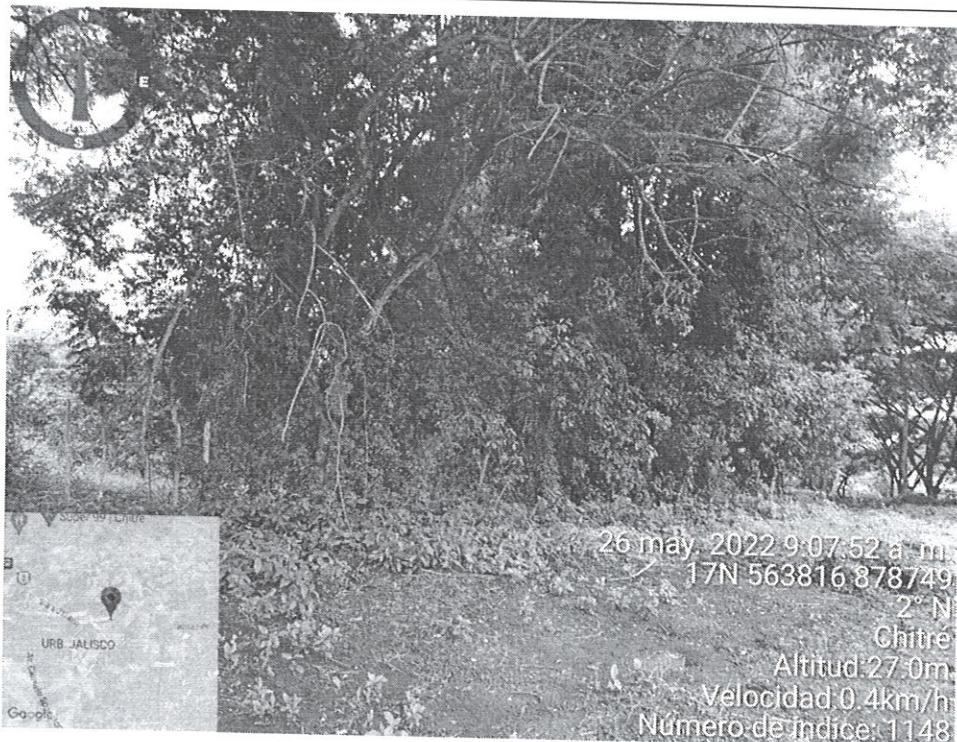
563816 E
878749 N

Fig. No. 4: Vista de la vegetación presente en las cercas vivas de las colindancias. Según el Promotor del proyecto, de ser necesario, se tramitarán los permisos de poda y tala.

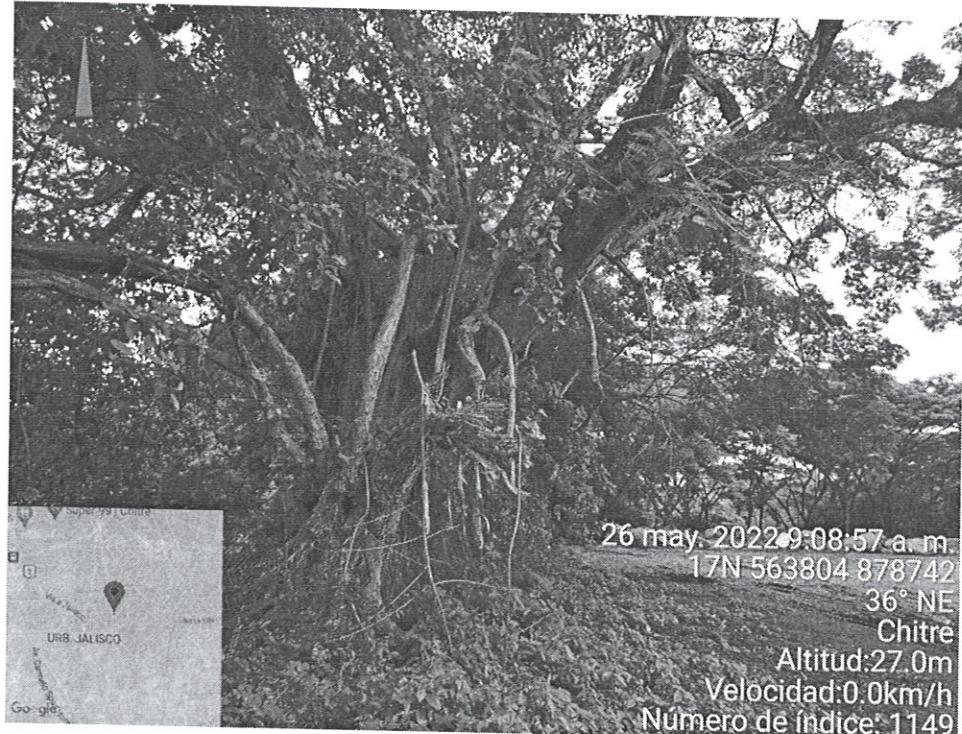
563804 E
878742 N

Fig. No. 5: Vista de los árboles mayores a 20 cm de diámetro, presentes en las colindancias.

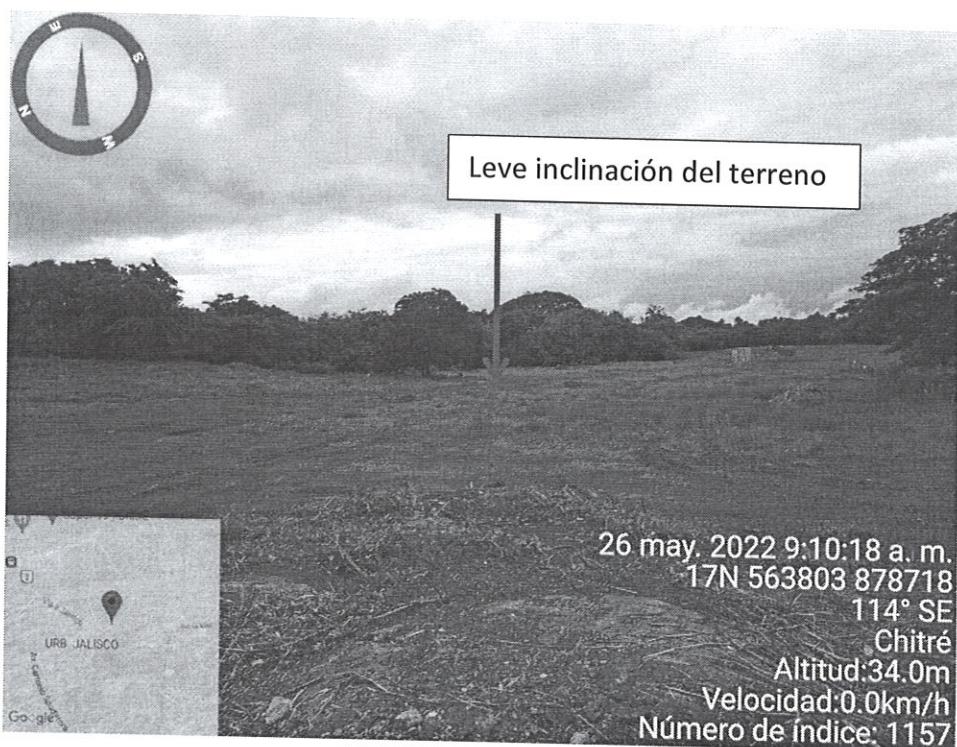
563803 E
878718 N

Fig. No. 6: Vista de la topografía del terreno, con una ligera inclinación hacia la parte central del terreno. La vegetación está conformada por gramíneas y un (1) árbol a lo interno de la finca.
