INFORME No.	INF 026-00-10-21

FECHA: 9 DE NOVIEMBRE 2021		
	RUIDO AMBIENTAL

NOMBRE DEL PROYECTO	Rehabilitación y financiamiento de la carretera Ocú – Las Minas, provincia de Herrera.
PROMOTOR	Ministerio de Obras Públicas
DIRECCIÓN	Ocú, provincia de Herrera.
TIPO DE MEDICIÓN	Línea base para estudio de impacto ambiental.
SECTOR	Construcción
FECHA DE LA MEDICIÓN	9 de noviembre de 2021.
MÉTODO	ISO 1996-2:2007
HORARIO	Diurno 12:23 a 2:39 p.m.

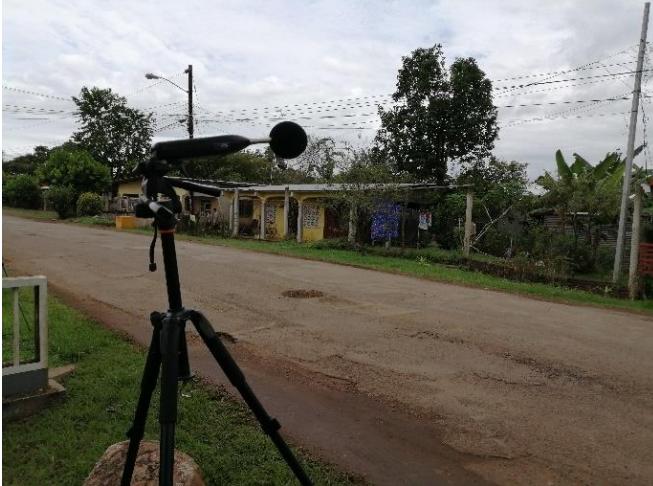
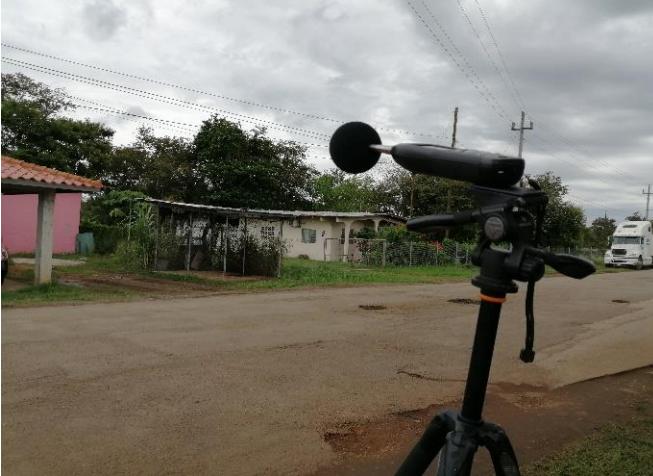
SITIO DE MUESTREO	COORDENADA WGS84	RESULTADOS (DBA)			DURACIÓN
		LEQ	LMAX	LMIN	
DIURNO					
Punto 1: Inicio de proyecto (Próximo a la estación Delta).	0524910E 0877445N	62.3	78.1	37.8	12:23 p.m. 12:33 p.m.
OBSERVACIONES:		FOTOS DEL PUNTO DE MEDICIÓN:			
Horario: Diurno Estado climatológico al momento de la medición: Nublado Característica del sitio de medición: <ul style="list-style-type: none"> • Ruido continuo. • Área abierta • Piso de tierra • Calle asfaltada en esa sección Distancia de la fuente de ruido principal al equipo de medición: 0.3m aproximadamente, de la calle Ocú – Las Minas.

Eventos que se dieron durante la medición: <ul style="list-style-type: none"> • Paso de carros (Promedio de 5 vehículos por minuto) • Personas hablando • Aves cantando Nota: Durante la medición pasaron vehículos de diversos tipos: Sedán, pick up, SUV y camión tipo pick up.

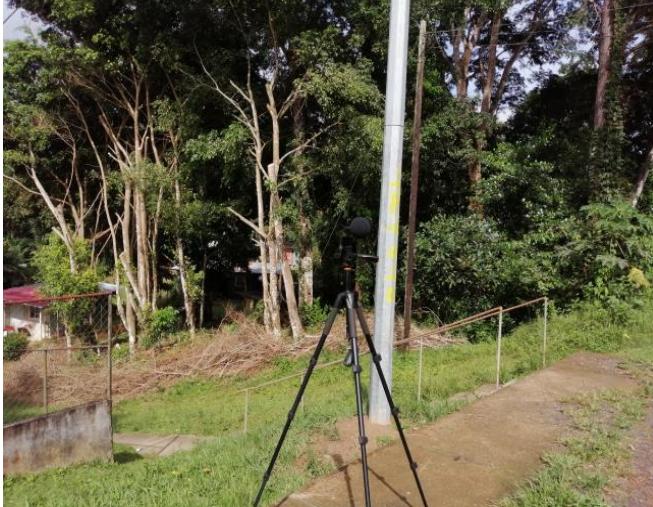
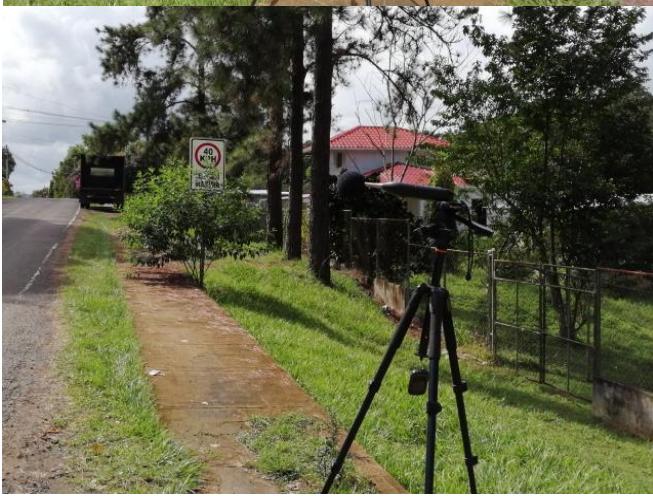
SITIO DE MUESTREO	COORDENADA WGS84	RESULTADOS (DBA)			DURACIÓN
		LEQ	LMAX	LMIN	
DIURNO					
Punto 1: Fin de proyecto (18K+010).	0528204E 0862309N	61.1	80.4	35	2:29 p.m. 2:39 p.m.
OBSERVACIONES:		FOTOS DEL PUNTO DE MEDICIÓN:			
Horario: Diurno Estado climatológico al momento de la medición: Soleado Característica del sitio de medición: <ul style="list-style-type: none"> • Ruido continuo. • Área abierta • Piso de concreto • Calle asfaltada en esa sección Distancia de la fuente de ruido principal al equipo de medición: 0.3m aproximadamente, de la calle Océ – Las Minas.

Eventos que se dieron durante la medición: <ul style="list-style-type: none"> • Paso de carros (Promedio de 2 vehículos por minuto) • Personas hablando • Aves cantando, sobresalía el canto de gallos (Aprox. 2 minutos) • Paso de carro sonando la bocina (1) • Paso de carro con radio alto (1). Evento que hizo ruido sobresaliente durante la medición: <ul style="list-style-type: none"> • Esmeril en el fondo (Aprox. 4 minutos). Nota: Durante la medición pasaron vehículos como: Pick up y camión volquete.
