INFORME No.	INF 027-00-10-21

FECHA: 9 DE NOVIEMBRE 2021		
	RUIDO AMBIENTAL

NOMBRE DEL PROYECTO	Rehabilitación y financiamiento de la carretera Valle Rico, El Potrero, Señales de Ocú, provincia de Herrera.
PROMOTOR	Ministerio de Obras Públicas
DIRECCIÓN	Ocú, provincia de Herrera.
TIPO DE MEDICIÓN	Línea base para estudio de impacto ambiental.
SECTOR	Construcción
FECHA DE LA MEDICIÓN	9 de noviembre de 2021.
MÉTODO	ISO 1996-2:2007
HORARIO	Diurno 11:04 a.m. a 4:18 p.m.

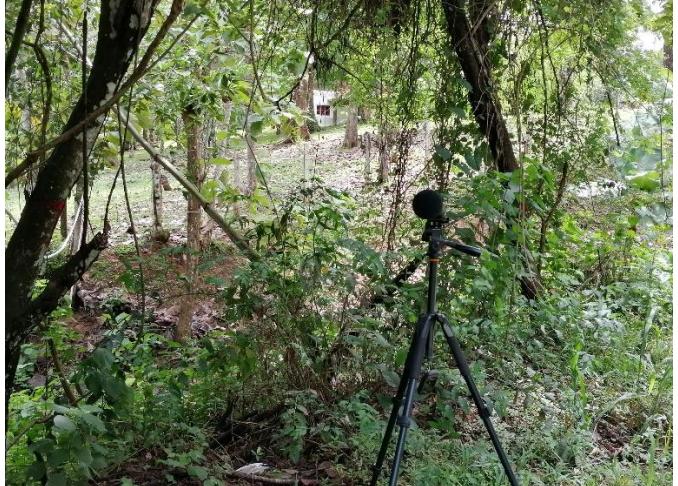
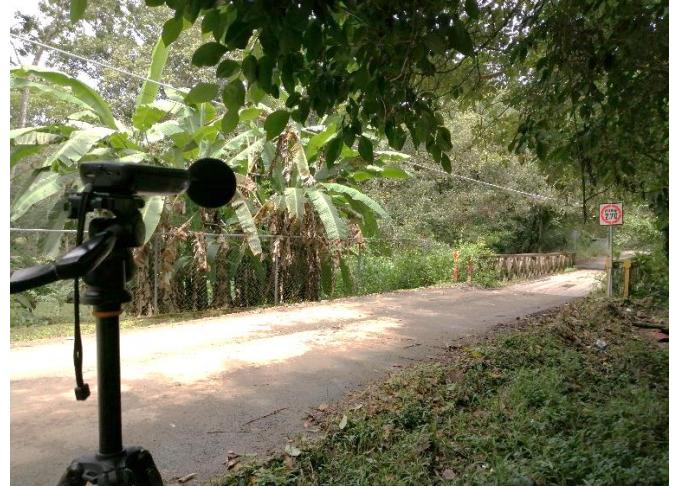
SITIO DE MUESTREO	COORDENADA WGS84	RESULTADOS (DBA)			DURACIÓN
		LEQ	LMAX	LMIN	
DIURNO					
Punto 1: Río Señales	0523473E 0874996N	62.6	87.2	44.9	11:04 a.m. 11:14 a.m.
OBSERVACIONES:		FOTOS DEL PUNTO DE MEDICIÓN:			
Horario: Diurno Estado climatológico al momento de la medición: Soleado nuboso Característica del sitio de medición: <ul style="list-style-type: none"> • Ruido continuo. • Área abierta • Piso de tierra • Área rodeada de vegetación (Bosque de galería, en las fincas y cercas vivas). Distancia de la fuente de ruido principal al equipo de medición: 10m aproximadamente del Puente.

Eventos que se dieron durante la medición: <ul style="list-style-type: none"> • Paso de carros (Pasaron 4 vehículos durante la medición) • Personas hablando • Aves cantando. Evento que hizo ruido fuerte durante la medición: <ul style="list-style-type: none"> • Al paso de los vehículos, se levantaban las láminas metálicas del puente bally y al caer hacían un ruido Nota: Durante la medición pasaron vehículos de diversos tipos: Sedán, pick up y SUV.

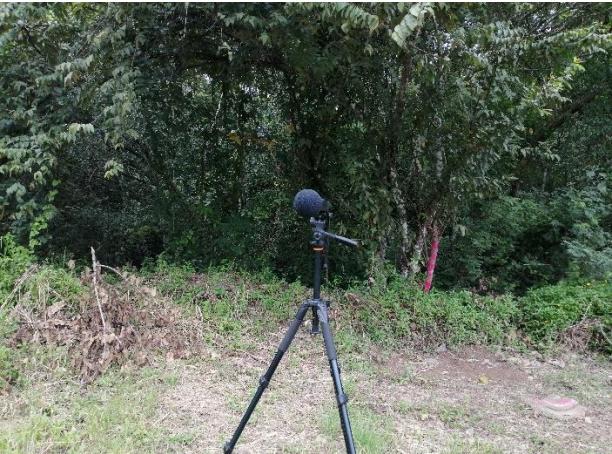
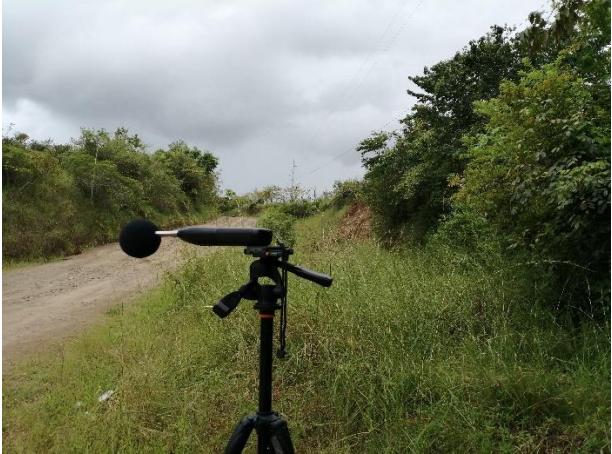
SITIO DE MUESTREO	COORDENADA WGS84	RESULTADOS (DBA)			DURACIÓN
		LEQ	LMAX	LMIN	
DIURNO					
Punto 2: Quebrada El Potrero (Próximo 1K+850).	0525263E 0872663N	57.1	77.3	36	4:08 p.m. 4:18 p.m.
OBSERVACIONES:		FOTOS DEL PUNTO DE MEDICIÓN:			
Horario: Diurno Estado climatológico al momento de la medición: Nublado Característica del sitio de medición:

Distancia de la fuente de ruido principal al equipo de medición: 0.5m aproximadamente, del camino hacia El Potrero. Eventos que se dieron durante la medición:		<ul style="list-style-type: none"> • Ruido continuo. • Área abierta • Piso de tierra • Área rodeada de vegetación (Bosque de galería). • Paso de carros (Pasaron 4 vehículos durante la medición) • Aves cantando			
Evento que hizo ruido sobresaliente durante la medición: No aplica.					
Nota: Durante la medición pasaron vehículos: Pick up (3) y sedán (1).
