PROYECTO DISEÑO, CONSTRUCCIÓN Y FINANCIAMIENTO DE PASO CANOAS – RÍO SERENO – PIEDRA CANDELA PROVINCIA DE CHIRIQUÍ

ESTUDIO DE IMPACTO AMBIENTAL

CATEGORÍA II

Promotor Ministerio de Obras Públicas.

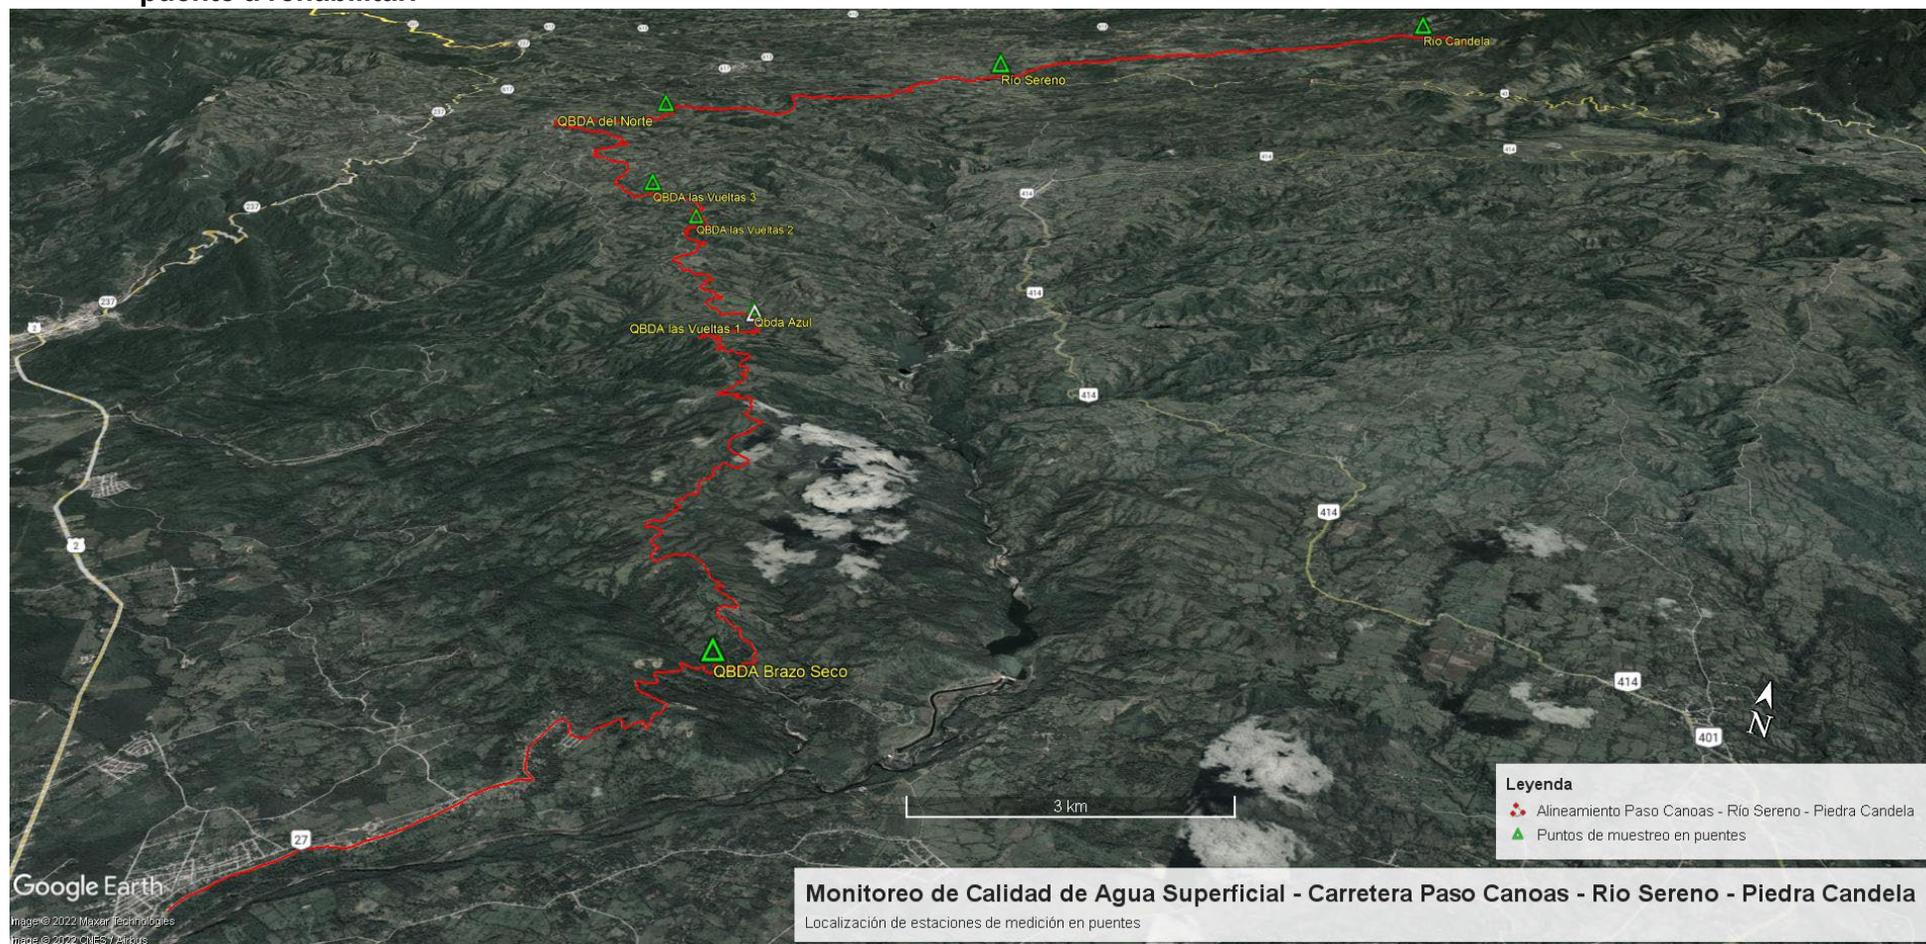
Figura 6-16. Ubicación de las estaciones de muestreo de calidad de agua superficial en 7 puentes a construir y 1 puente a rehabilitar.

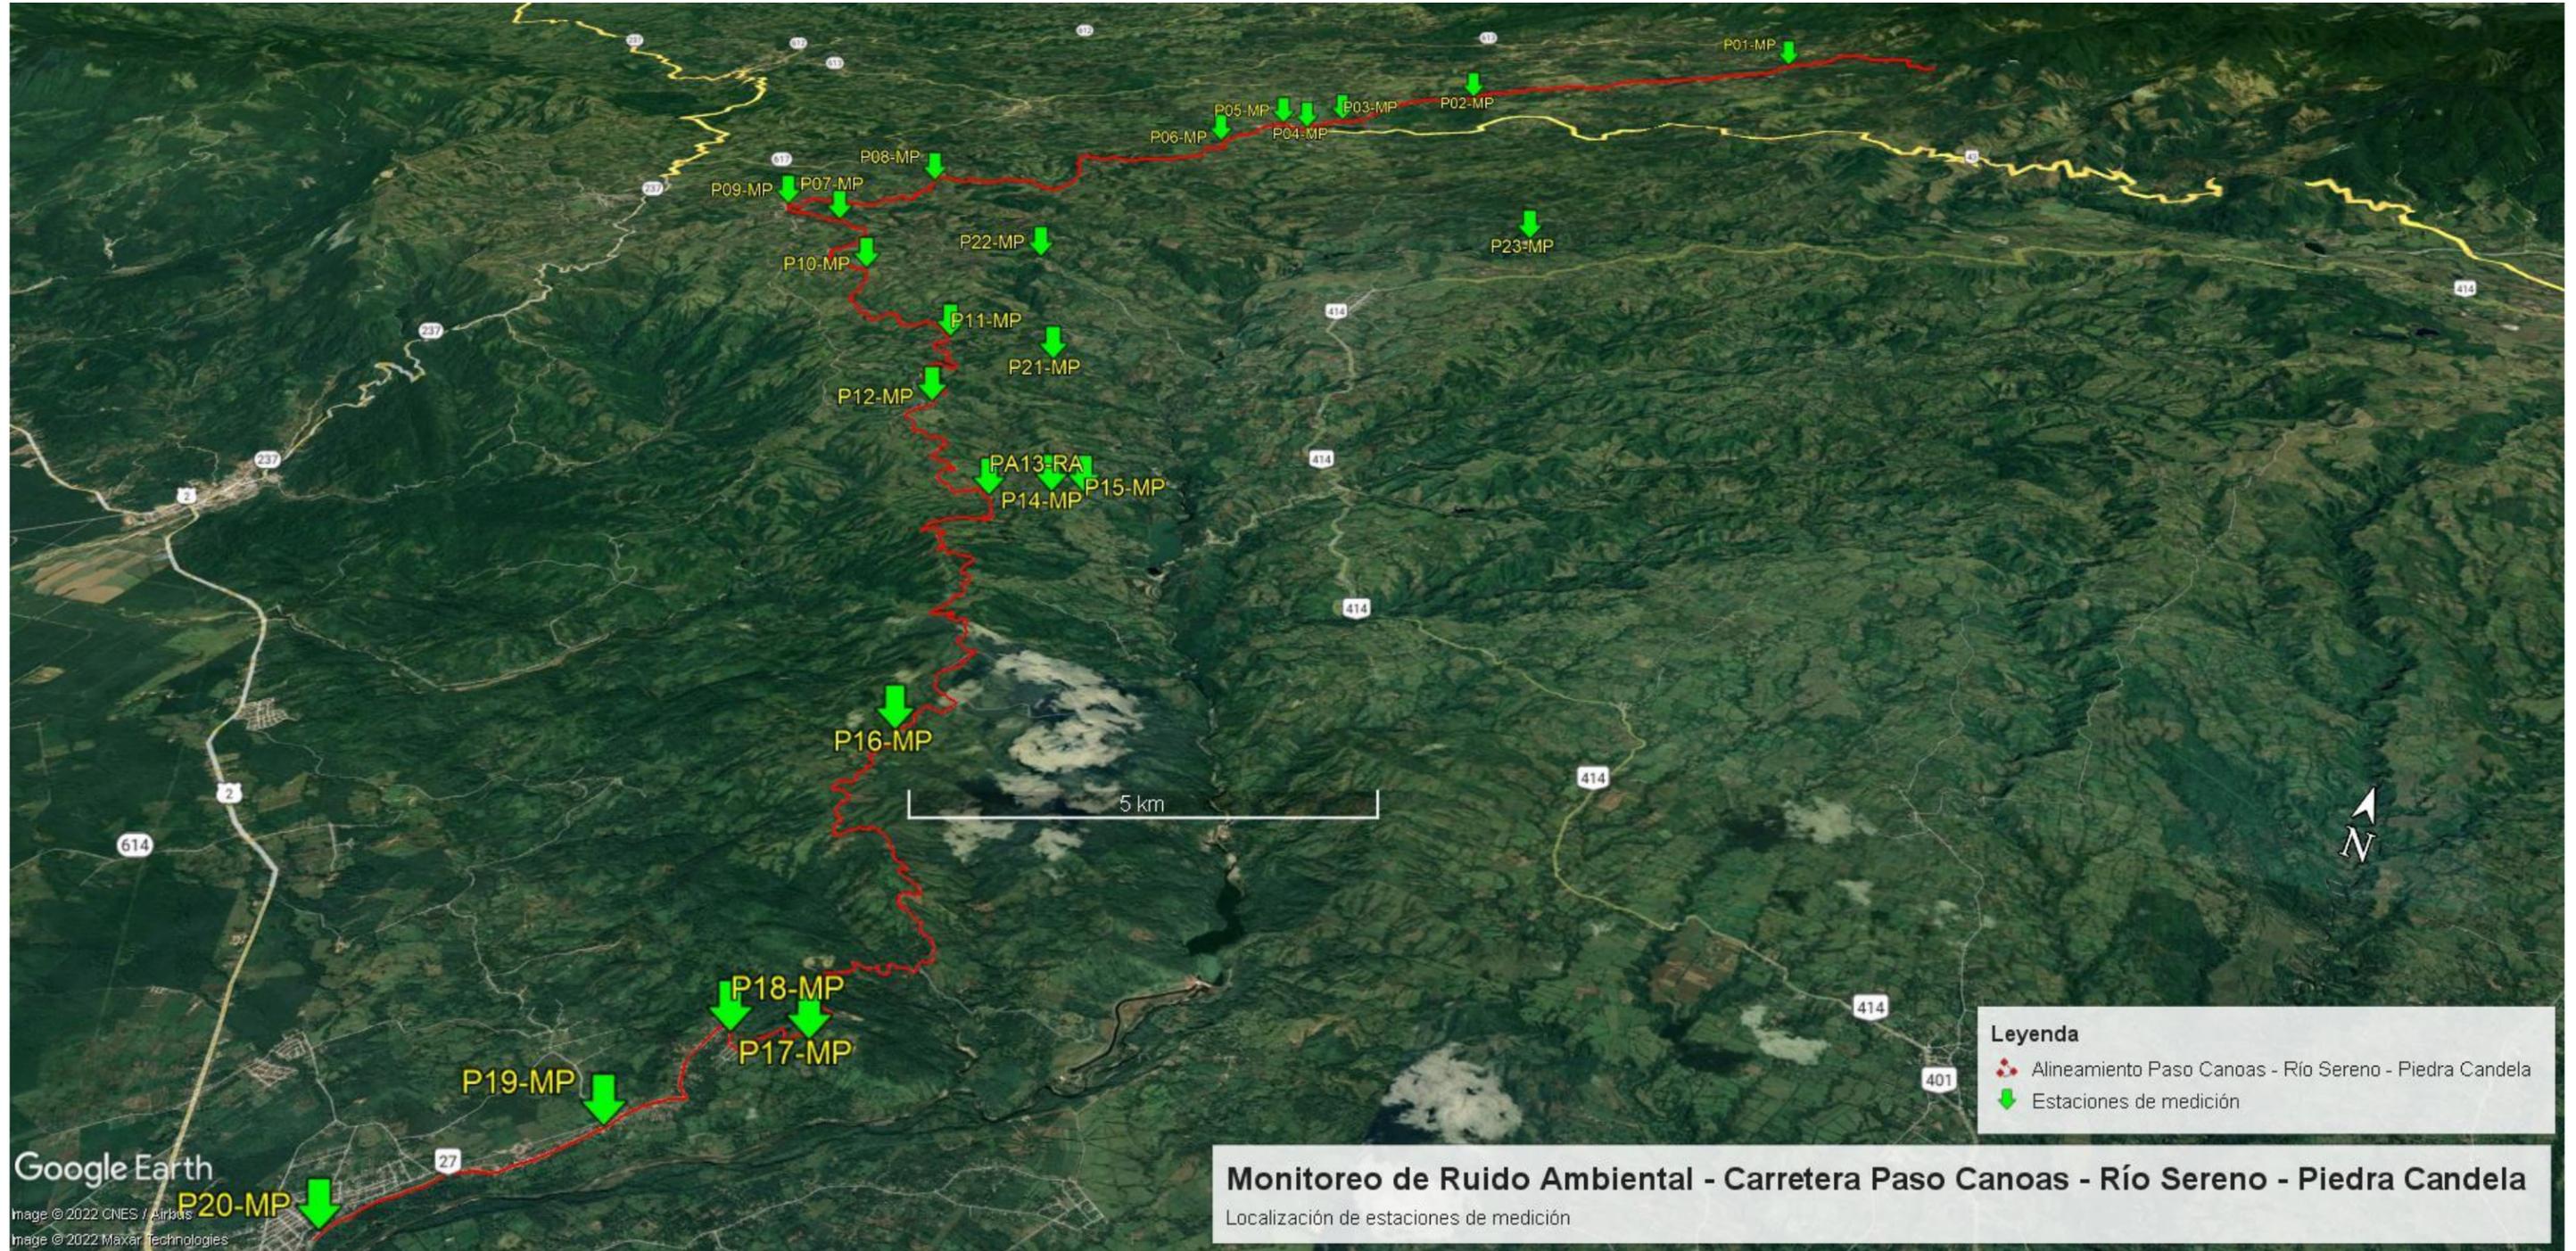
Figura 2: Ubicación de estaciones de muestreo de ruido ambiental

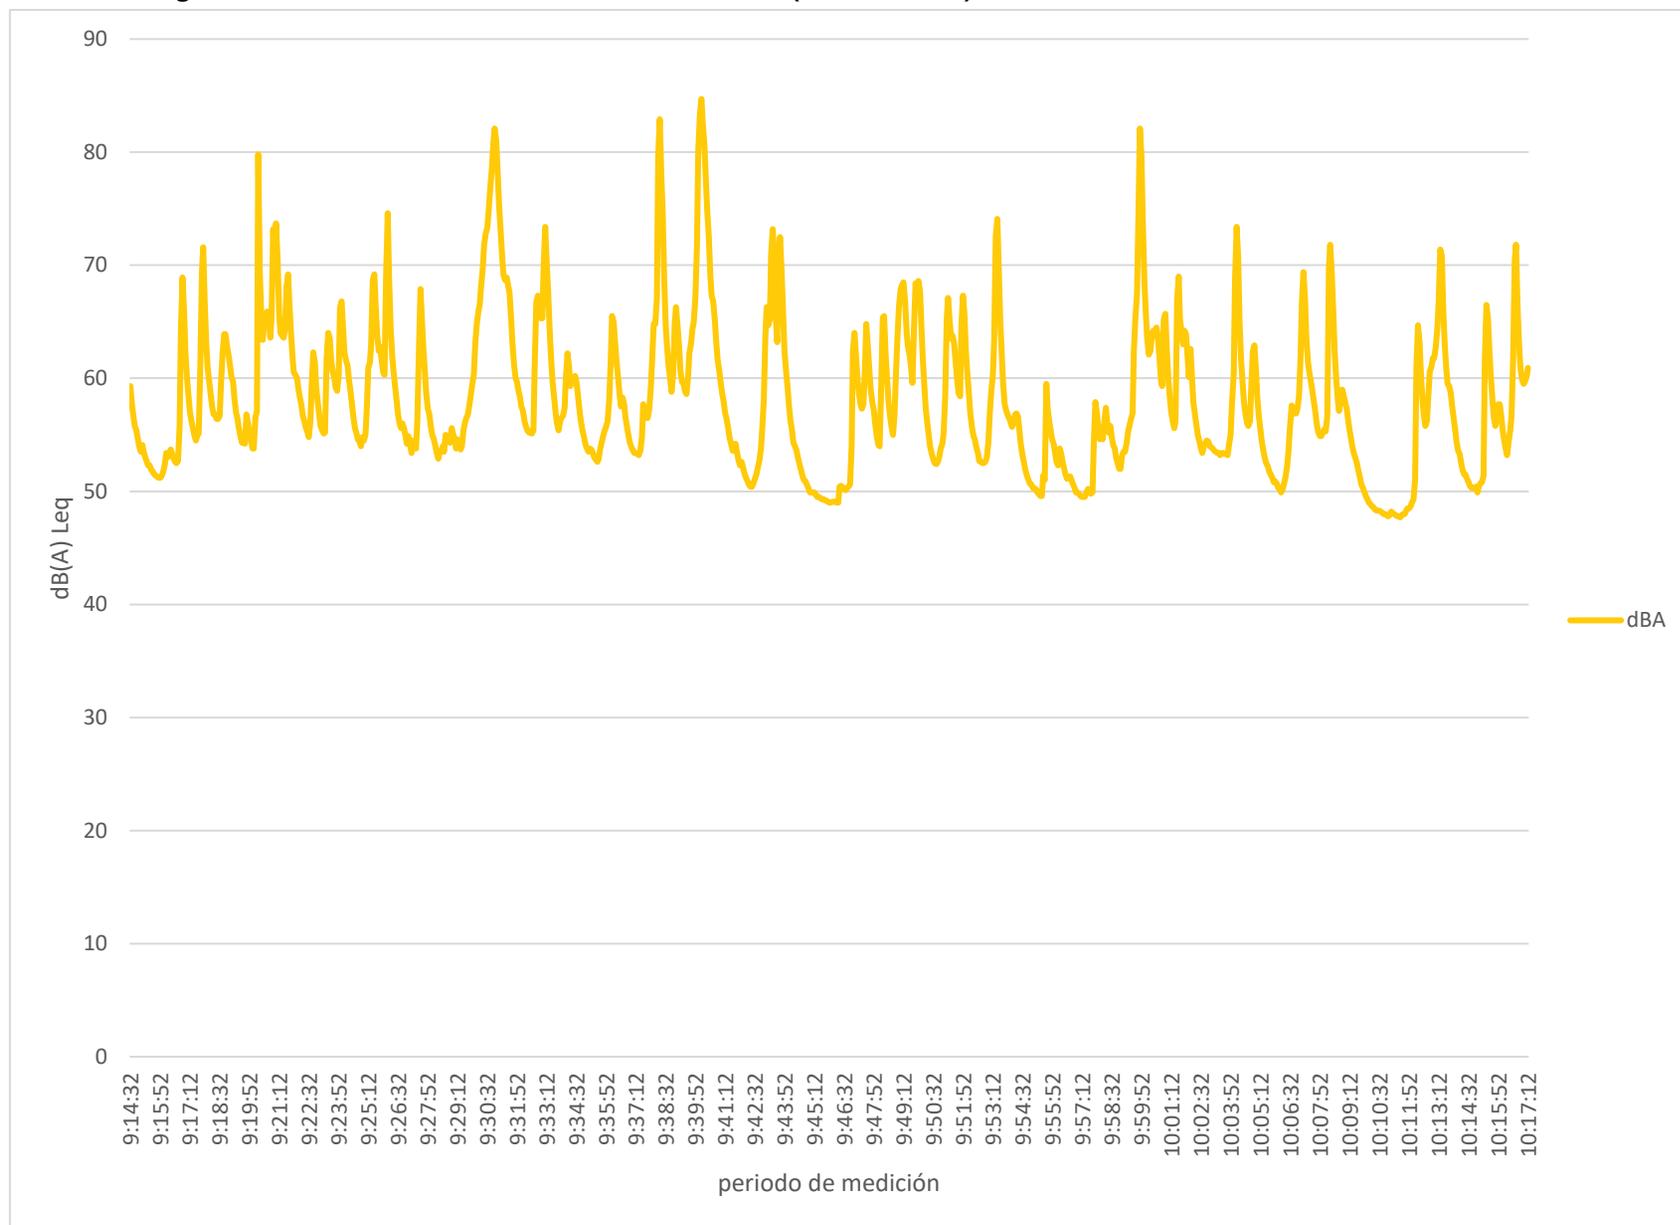
Gráfico 1: Registro de monitoreo realizado en Piedra Candela (SENAFRONT)

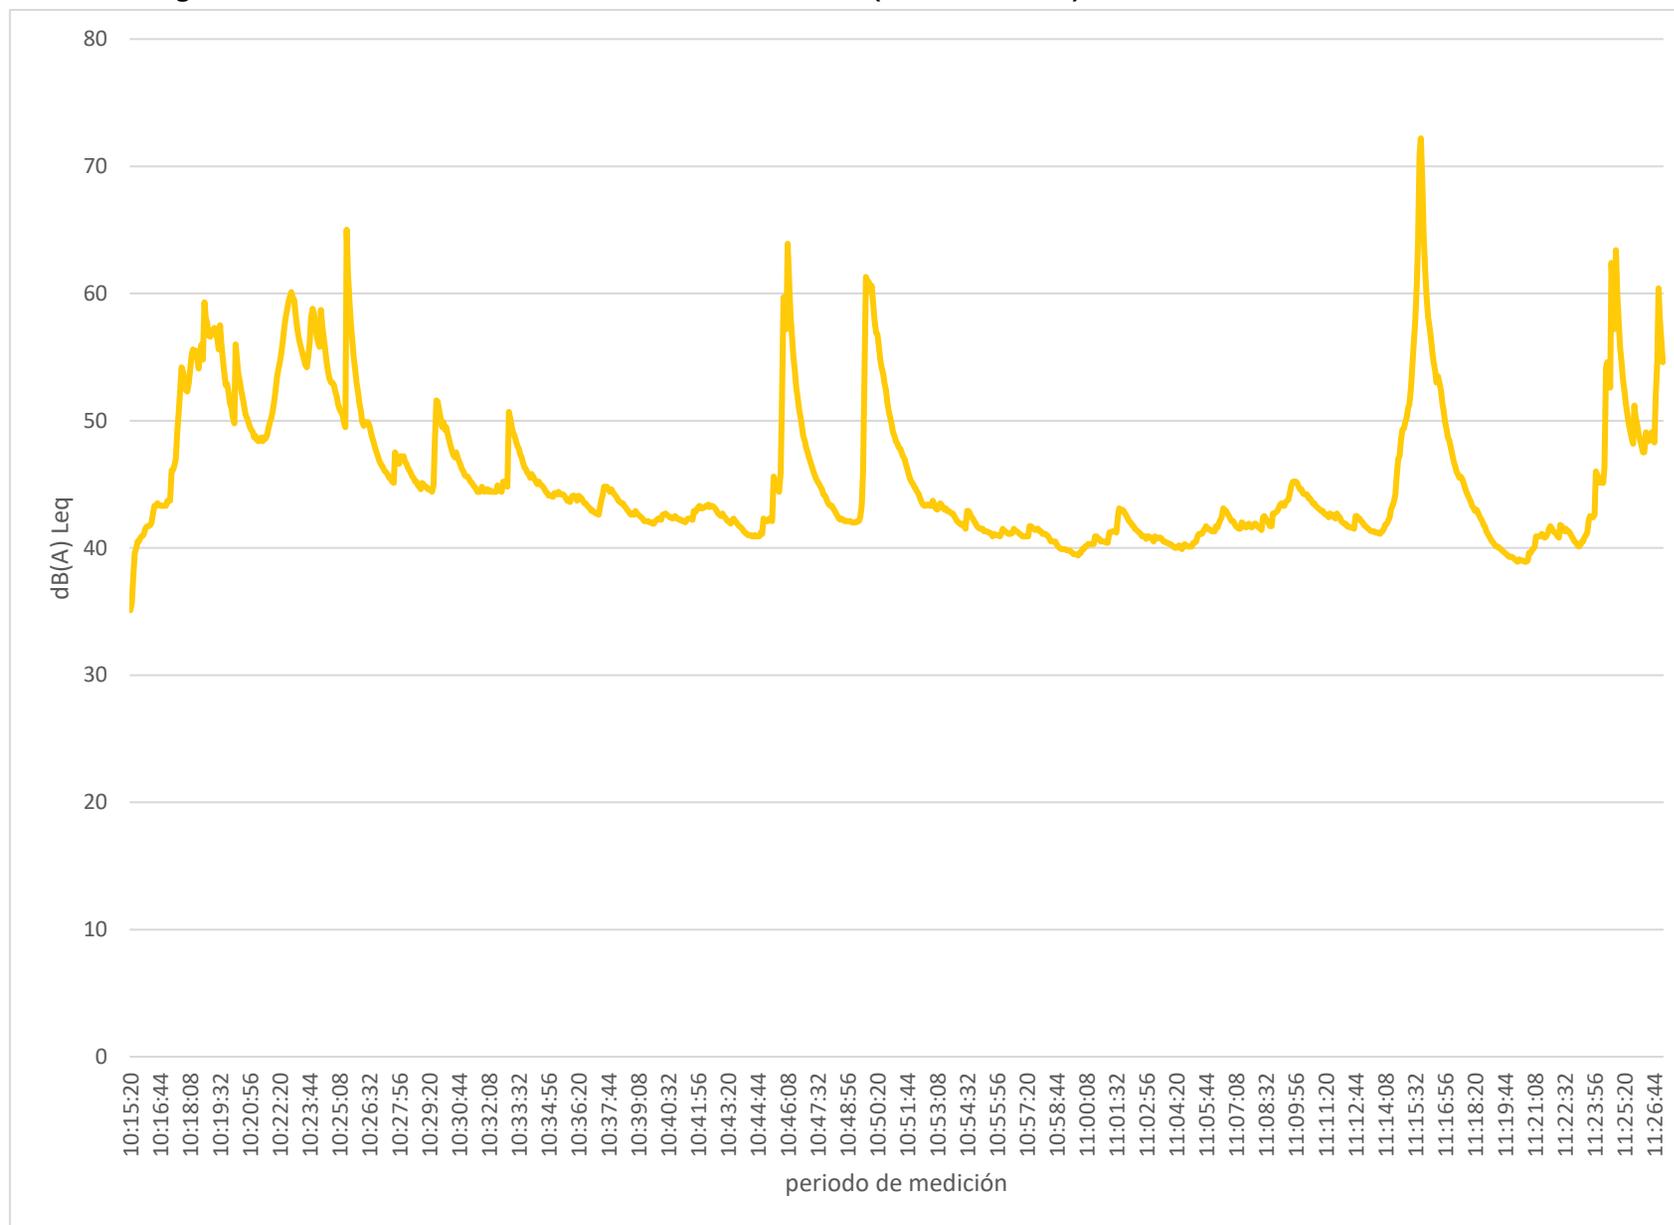
Gráfico 2: Registro de monitoreo realizado en Escuela de Miraflores (Piedra Candela)

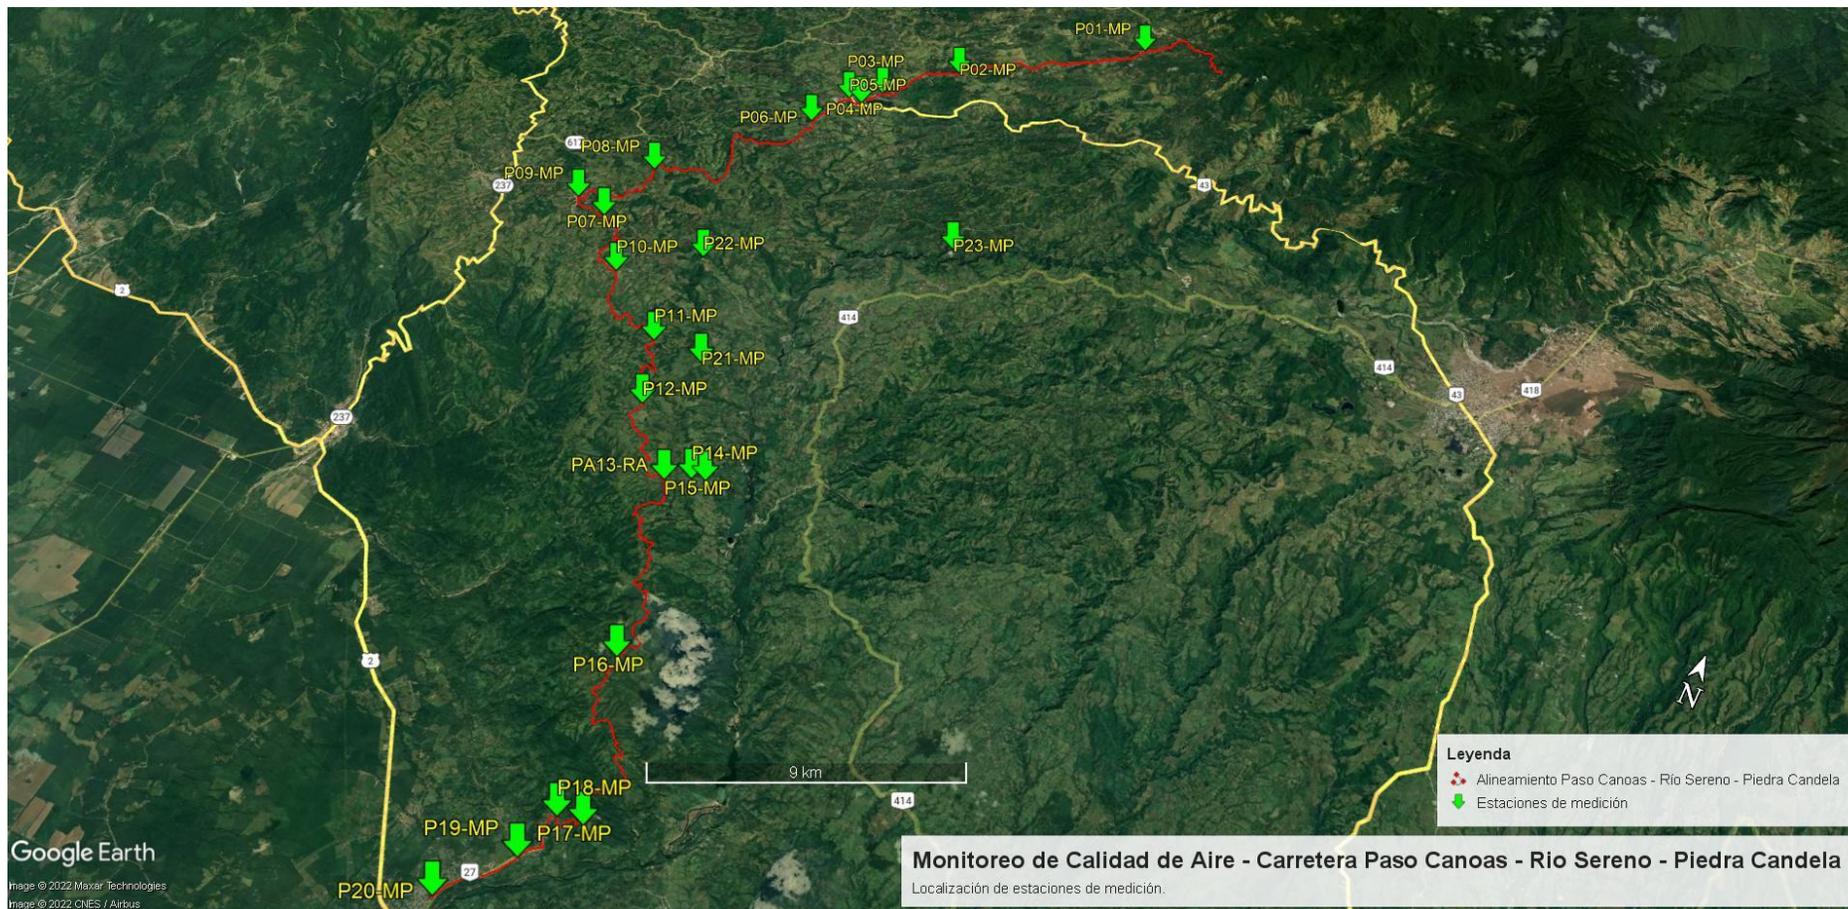
Figura 1: Ubicación de estaciones de muestreo de material particulado

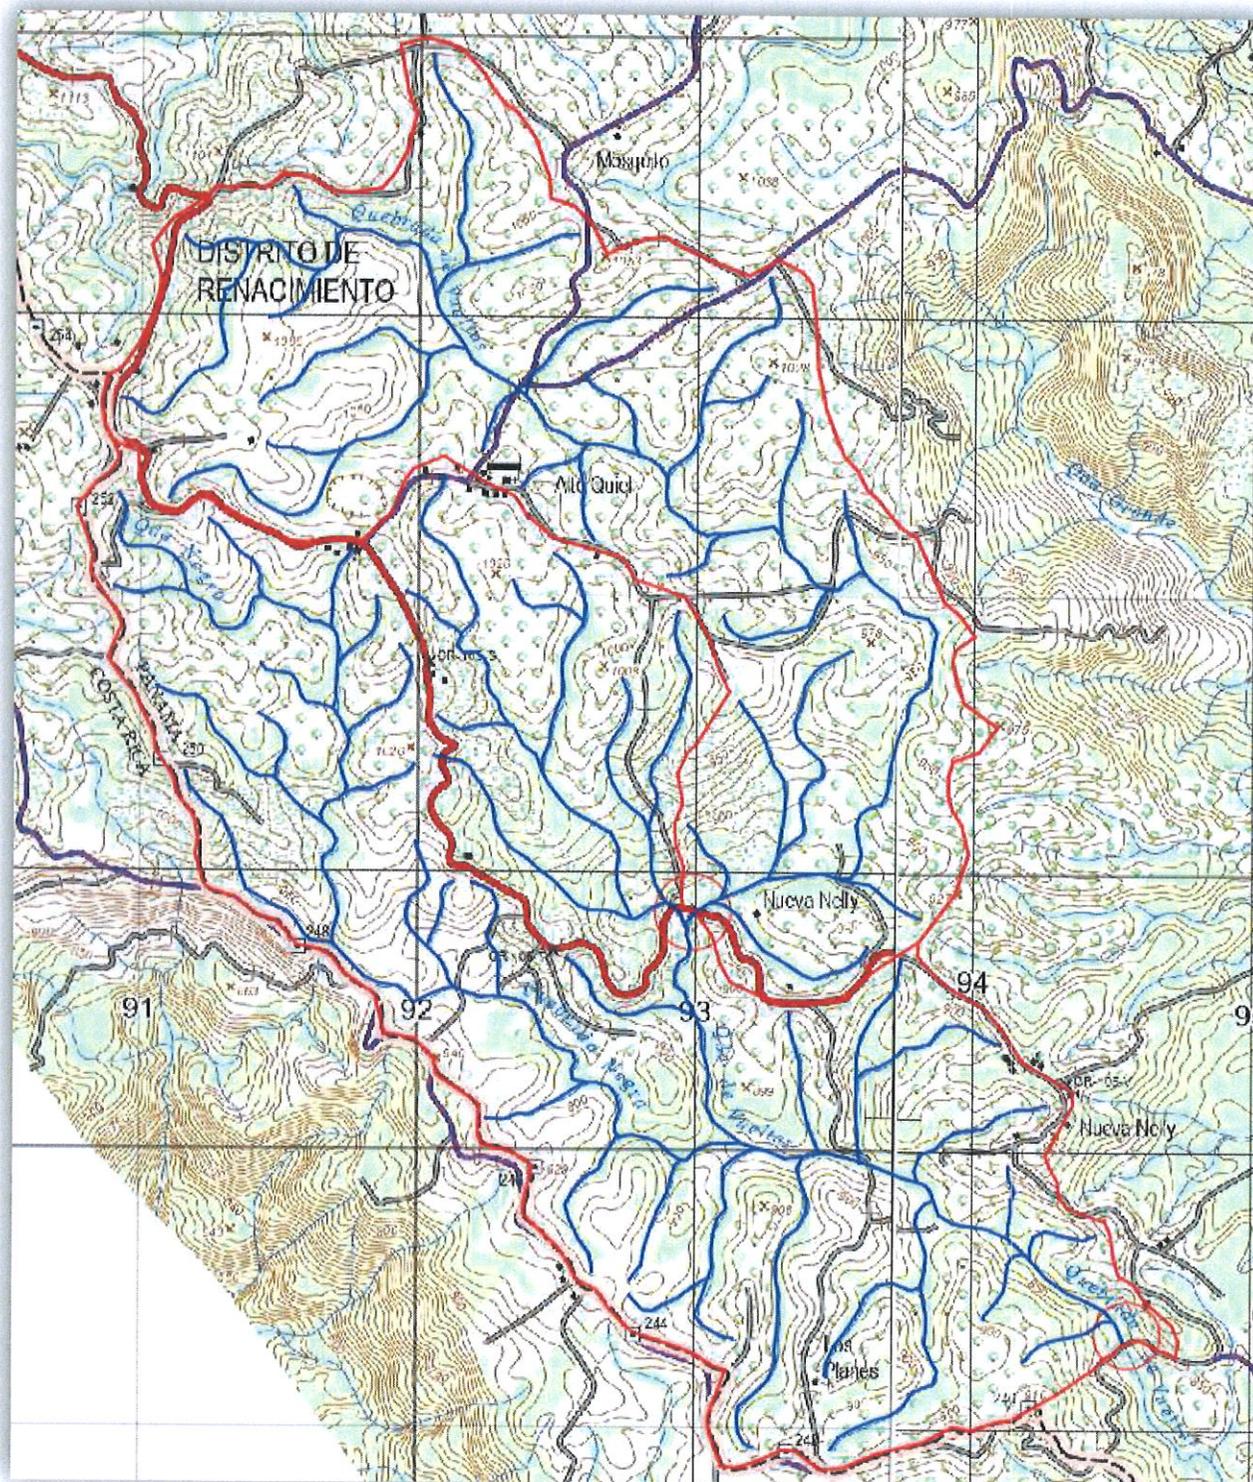
Figura 4– Cuenca hidrográfica de la Qda del Norte

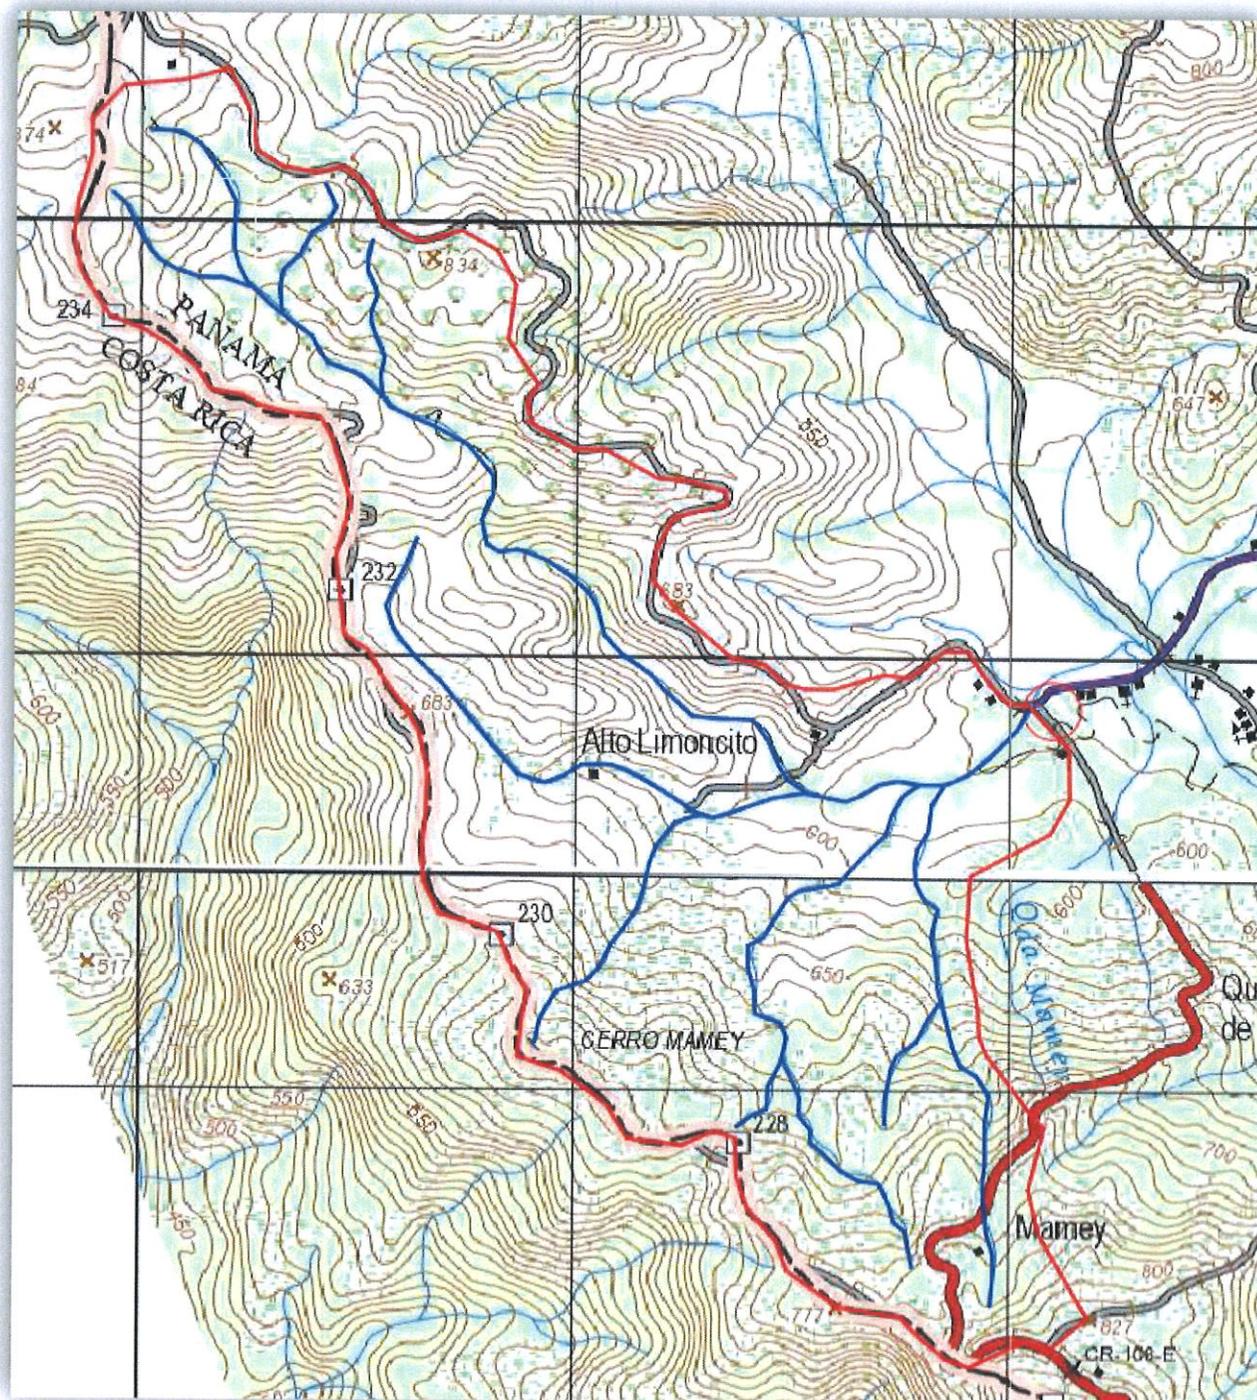
Figura 5– Cuencas hidrográficas de los Qdas Las Vueltas 2 y 3

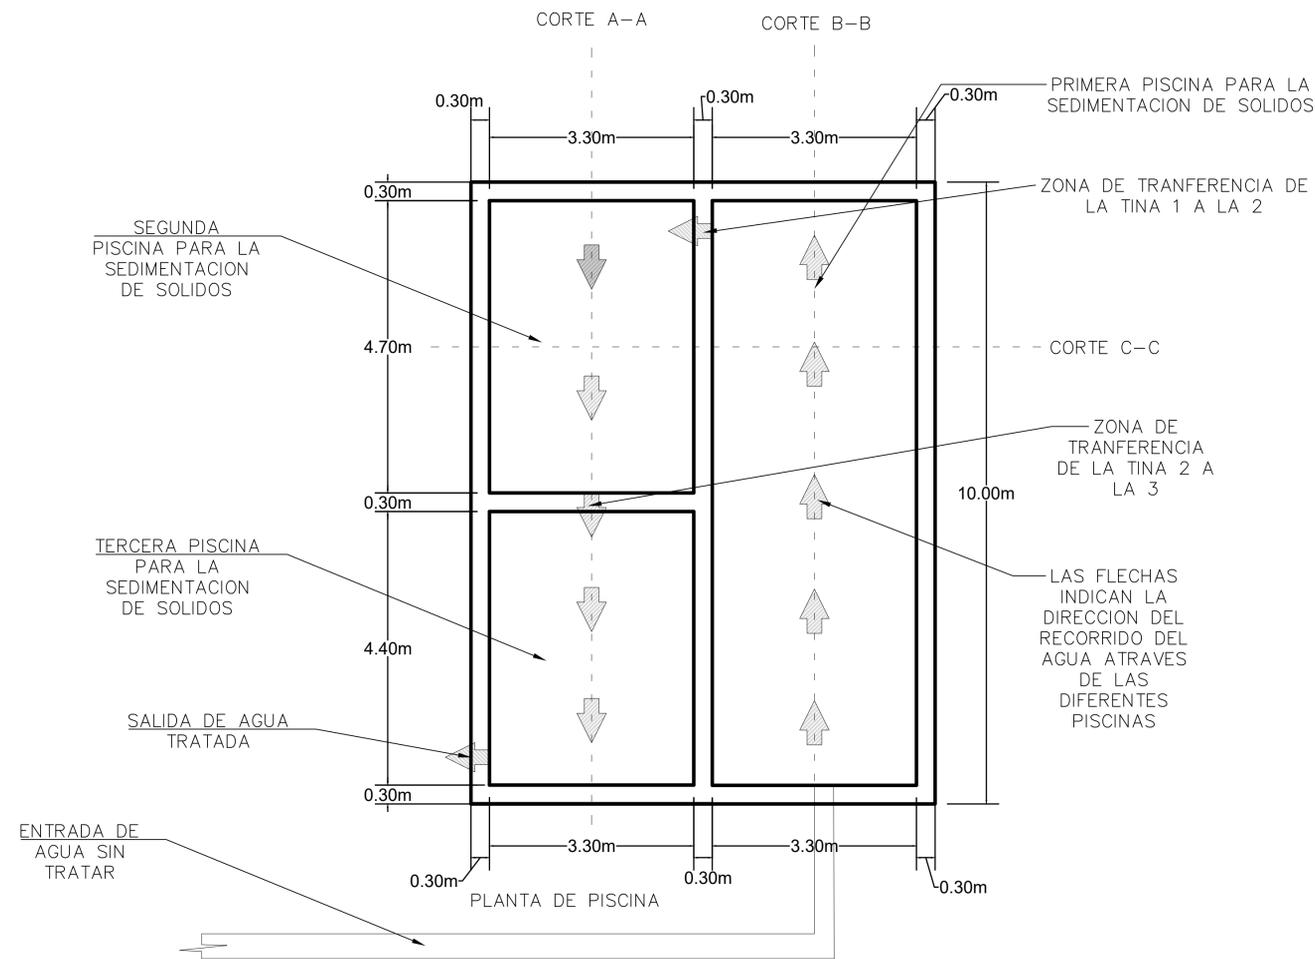
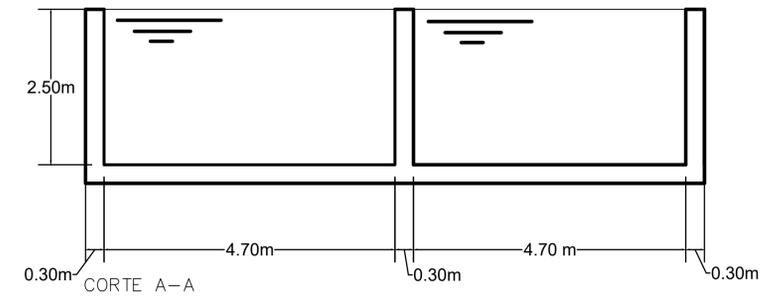
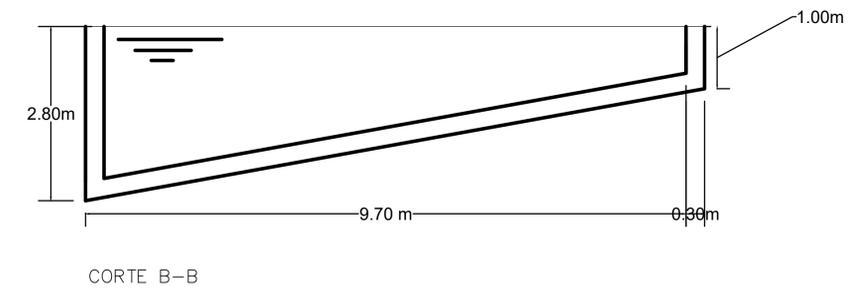
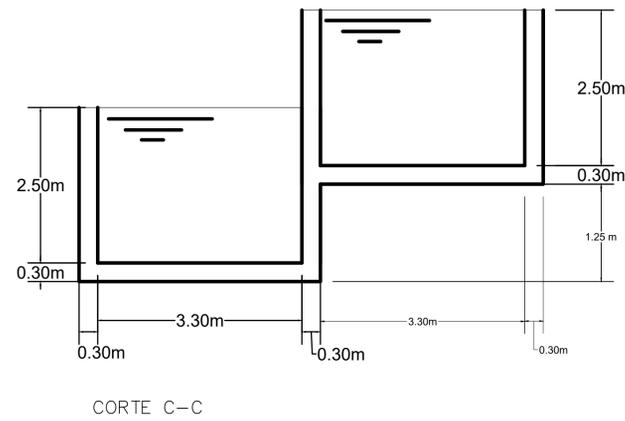
**PLANO DE TINA
DE SEDIMENTACION
PLANTA DE ASFALTO**

Ambas estructuras serán construidas de concreto reforzado, por lo que estará constituido por una estructura armada que podrá evitar roturas, perforaciones, ranuras o espacios, además de contar en su base una capa de geotextil para evitar filtraciones. Para evitar fugas de agua, las tinas serán repelladas con mezcla impermeabilizante.

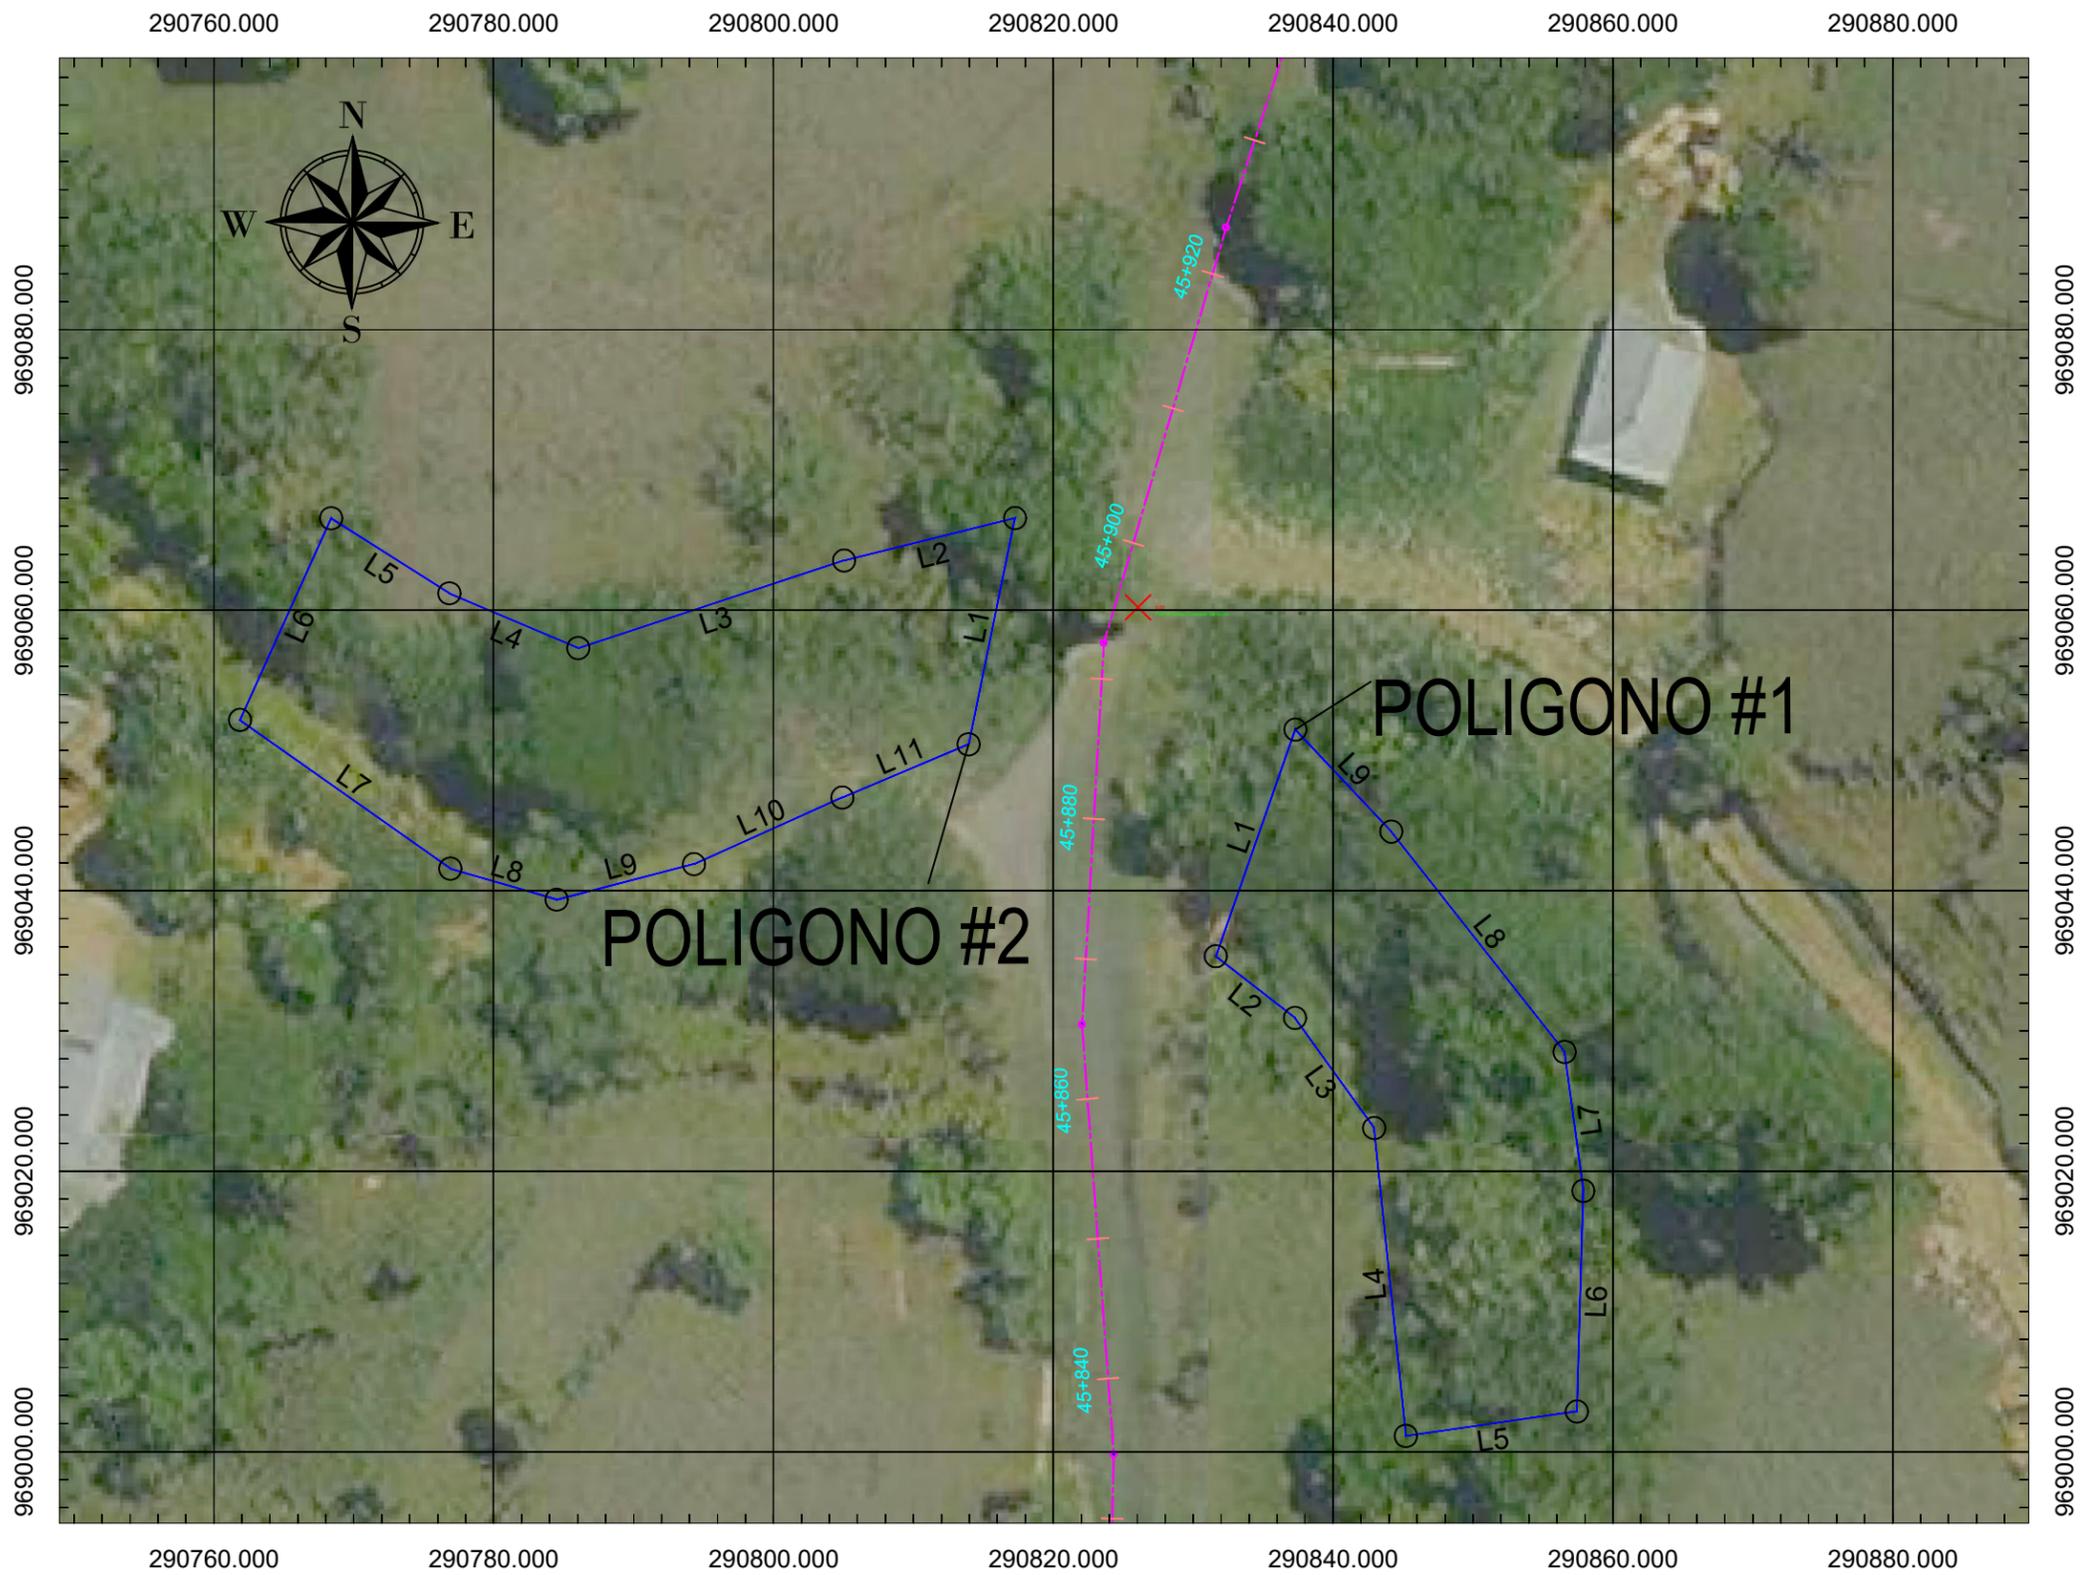
POLIGONO # 1				
ESTACIÓN	DISTANCIA	RUMBOS	NORTE	ESTE
L1	17.131	N19°23'08"E	969035.327	290831.622
L2	7.169	N52°09'07"W	969030.928	290837.282
L3	9.683	N35°46'26"W	969023.072	290842.943
L4	22.061	N05°52'46"W	969001.127	290845.203
L5	12.345	S81°54'57"W	969002.863	290857.425
L6	15.736	S01°41'16"W	969018.592	290857.889
L7	10.000	S07°42'25"E	969028.502	290856.547
L8	20.000	S38°14'48"E	969044.209	290844.167
L9	10.000	S43°18'11"E	969051.486	290837.308
AREA :		659.618 m ²		
PERIMETRO :		124.124 m.L

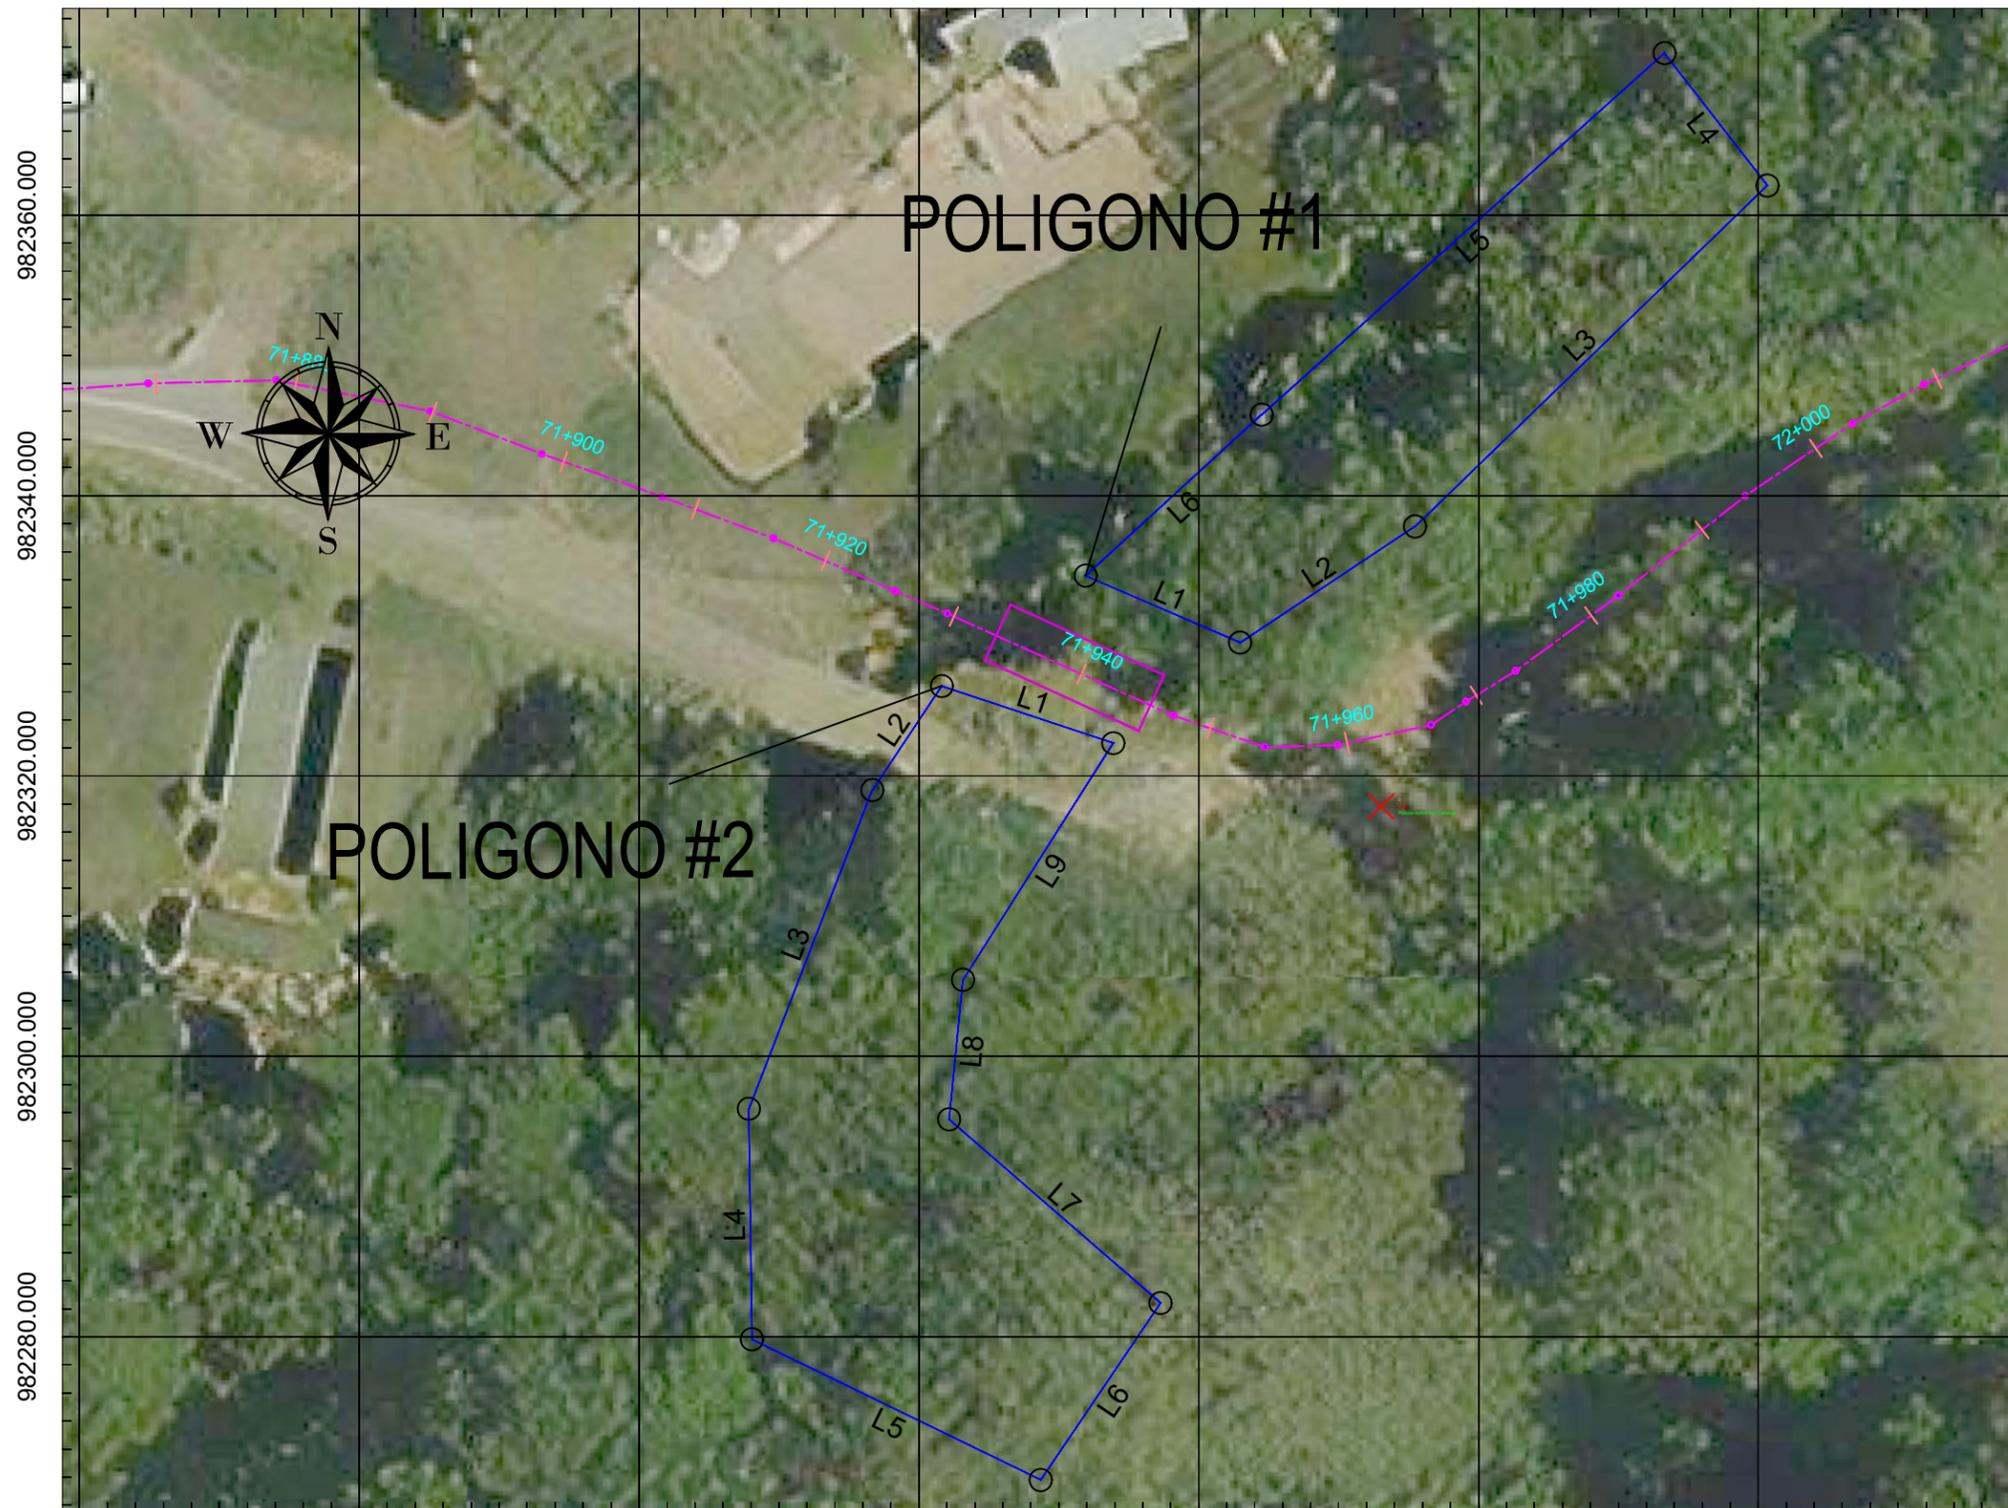
POLIGONO # 1				
ESTACIÓN	DISTANCIA	RUMBOS	NORTE	ESTE
L1	12.027	S66°34'37"E	982334.288	306351.927
L2	15.000	N56°27'54"E	982329.507	306362.963
L3	35.000	N46°01'12"E	982337.794	306375.466
L4	11.966	N37°53'20"W	982362.098	306400.651
L5	38.649	S48°09'31"W	982371.541	306393.303
L6	17.027	S47°38'43"W	982345.759	306364.509
AREA :		652.707 m 2		
PERIMETRO :		129.669 m.L
