SISTEMA NACIONAL DE PROTECCIÓN CIVIL
DEPARTAMENTO DE PREVENCIÓN Y MITIGACIÓN DE DESASTRES
SINAPROC-DPH-087/ 30-11-2021

CERTIFICACIÓN

“Residencial Villa Lucía”
Corregimiento de Llano Bonito, distrito de Chitré, provincia de Herrera

30 de noviembre de 2021

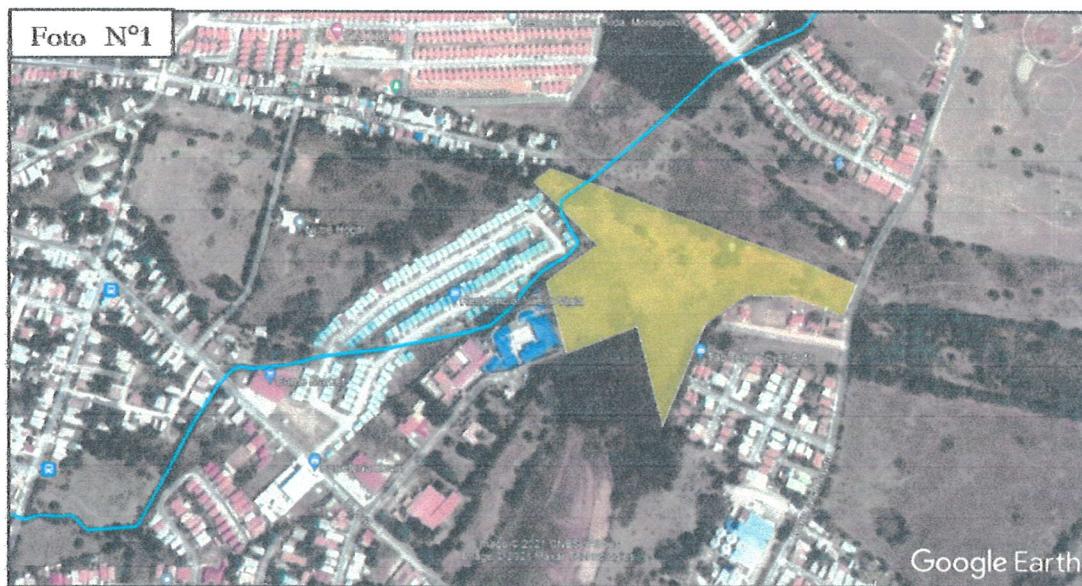
5. El terreno a desarrollar es atravesado por un cuerpo de agua en la parte Noreste. El cuerpo de agua corresponde a una quebrada, afluente del río La Villa que se une a este a unos tres mil quinientos metros aguas abajo del lugar en el que atraviesa el terreno a desarrollar.

6. Esta quebrada atraviesa, también, al residencial Nuevo Vigía, ubicado agua arriba del lugar en el que la quebrada atraviesa el terreno en el que se desarrollará el residencial Villa Lucía.

FOTO N°1: Se observa sombreado en color amarillo el terreno en el que se desarrollará el residencial Victoria. Al Este del terreno se encuentra el residencial Nuevo Vigía y en color celeste se observa el cauce de la quebrada.

1. Construir las viviendas del Residencial Villa Lucía a una distancia prudente del cacuse de la quebrada colindante para mantenerlas fuera de la exposición a la amenaza de inundación.

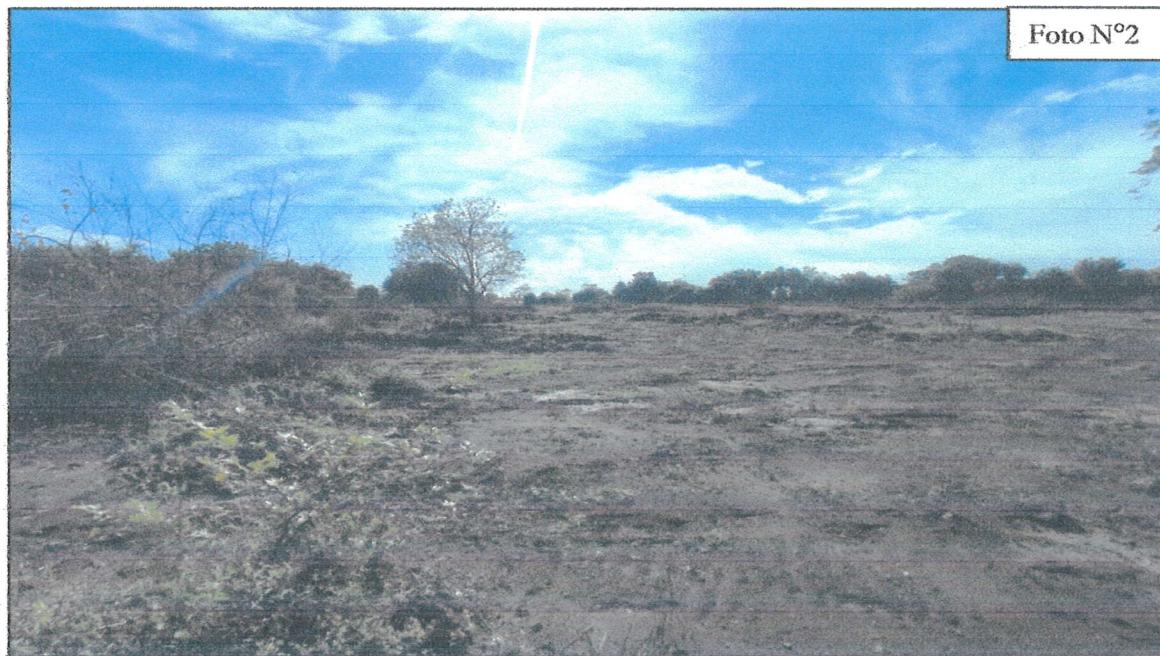
2. El terreno tiene una forma irregular. El mismo cuenta con una sola entrada ubicada en la parte que colinda con la calle Camino a La Playita.
3. La topografía del terreno es mayormente plana. Los puntos más elevados del terreno se encuentran hacia la zona este, cerca de la calle Camino a La Playita mientras que los puntos con menor elevación se encuentran hacia la zona oeste.

4. Se observaron algunos árboles adultos a lo largo de la cerca perimetral del terreno a desarrollar. Adicionalmente se observaron algunos herbazales en gran parte del terreno.

FOTO N°2: Se observa la topografía y vegetación del terreno.

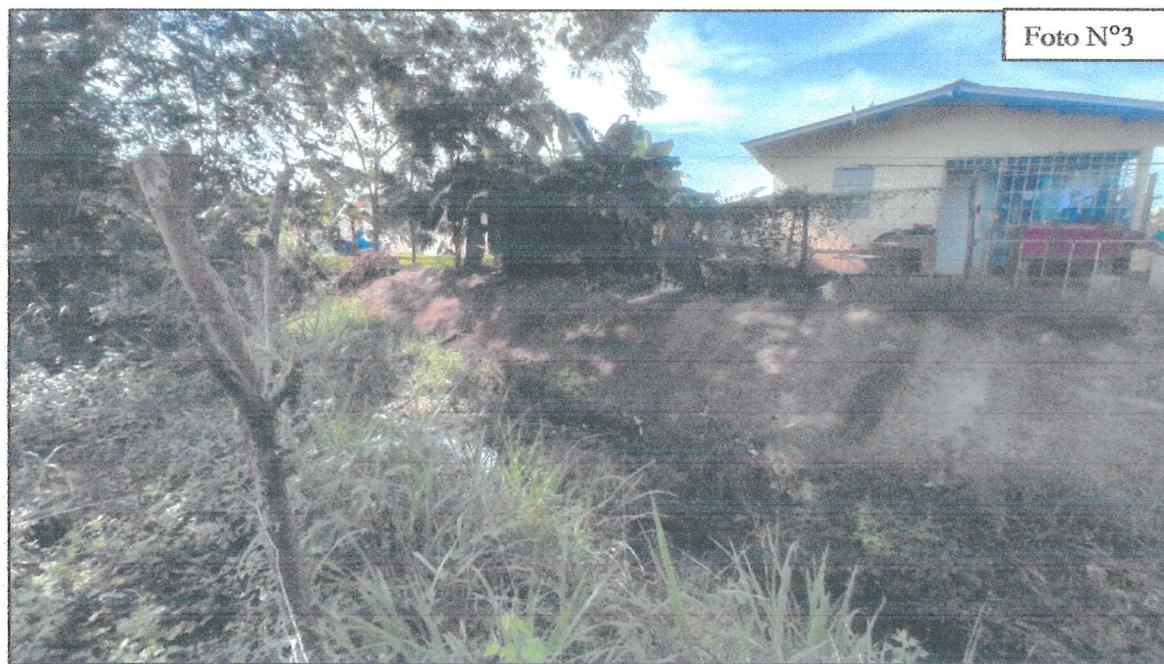
7. Existe un historial de inundaciones en el residencial Nuevo Vigía. Estas inundaciones son de naturaleza pluvial; se producen por la combinación de lluvias intensas y la mala canalización de la quebrada. Es importante tomar en cuenta esta situación al momento de desarrollar la lotificación del residencial Villa Lucía y guardar una distancia prudente del cauce de la quebrada para mantener a las viviendas y personas fuera de la zona propensa a inundaciones.

10. Debido a la colindancia del terreno a desarrollar con la quebrada, que tiene un historial de desbordamiento por canalización deficiente, es importante que se destine una franja entre el cauce de la quebrada y las viviendas del residencial para evitar la exposición a la amenaza de inundación en eventos futuros.
11. La topografía del terreno no presenta grandes pendientes y la estabilidad del suelo es alta por lo que no hay riesgos de deslizamientos con la terracería actual. Cualquier movimiento de tierra que se realice debe tomar en cuenta los parámetros pertinentes para confeccionar una terracería segura.

FOTO N°3: Se observa parte del cauce de la quebrada que atraviesa el terreno a desarrollar.

2. Cumplir con las normas urbanísticas y usos de suelos vigentes, y aprobados por el Ministerio de Vivienda y Ordenamiento Territorial.
3. Respetar en su totalidad la servidumbre de los cuerpos de agua que colindan con el terreno a desarrollar. Evitar la construcción de cualquier vivienda o comercio dentro de la zona inundable de estos cuerpos de agua.

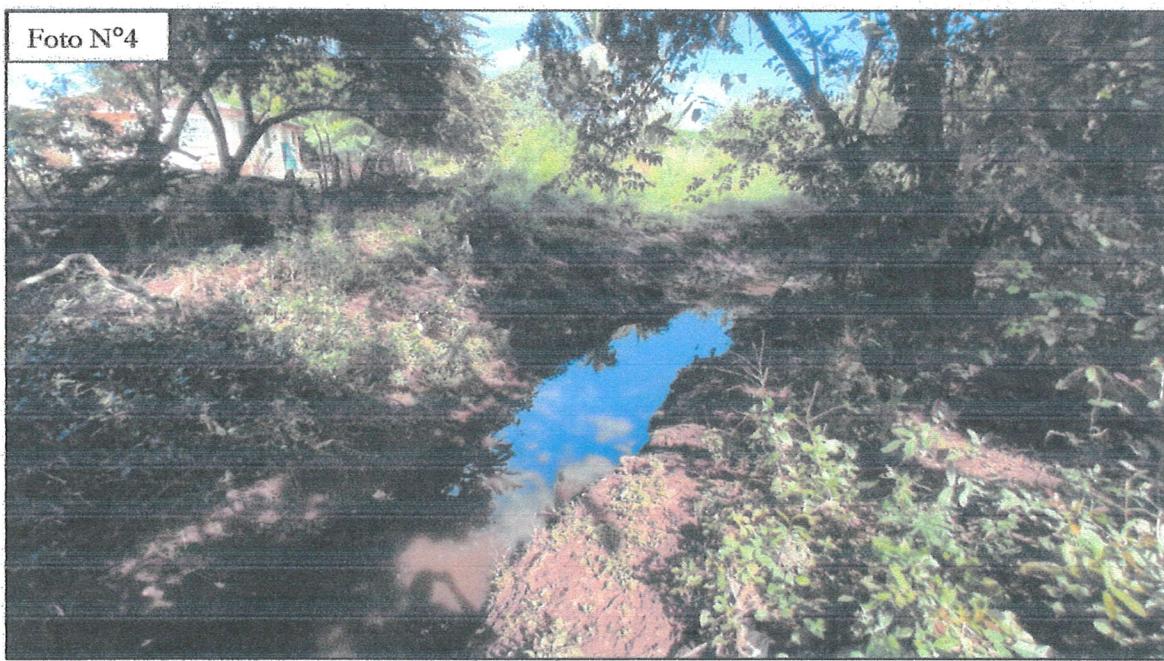
FOTO N°4: Se observa parte del cauce de la quebrada que atraviesa el terreno a desarrollar.

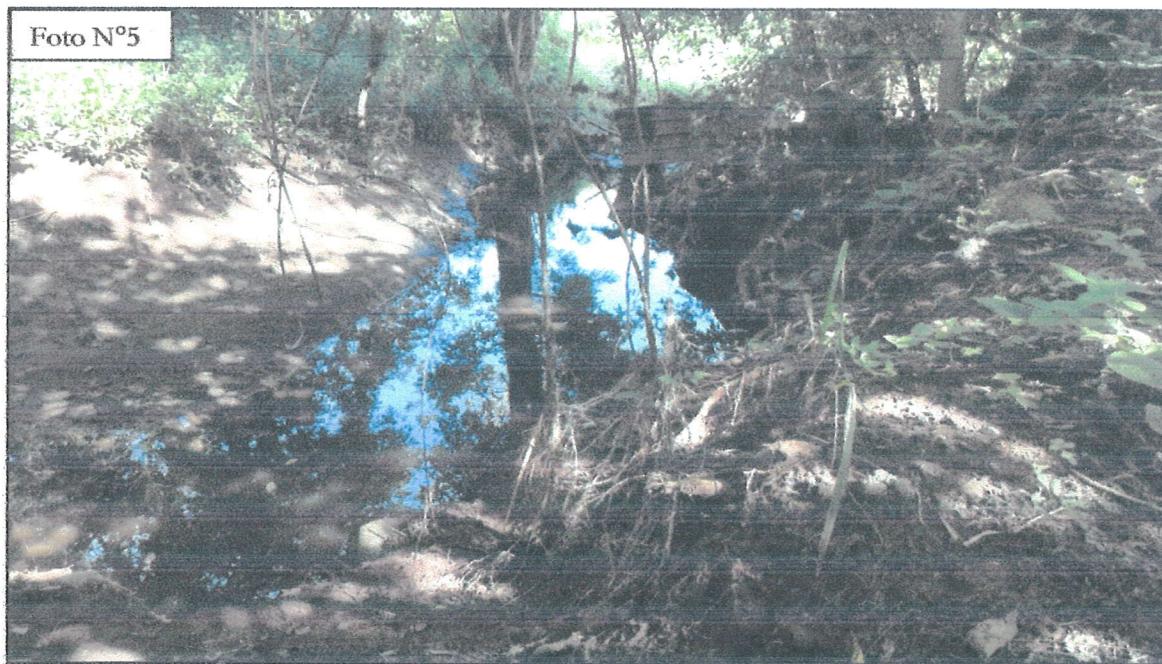
Foto N°5

FOTO N°5: Se observa parte del cauce de la quebrada que atraviesa el terreno a desarrollar.

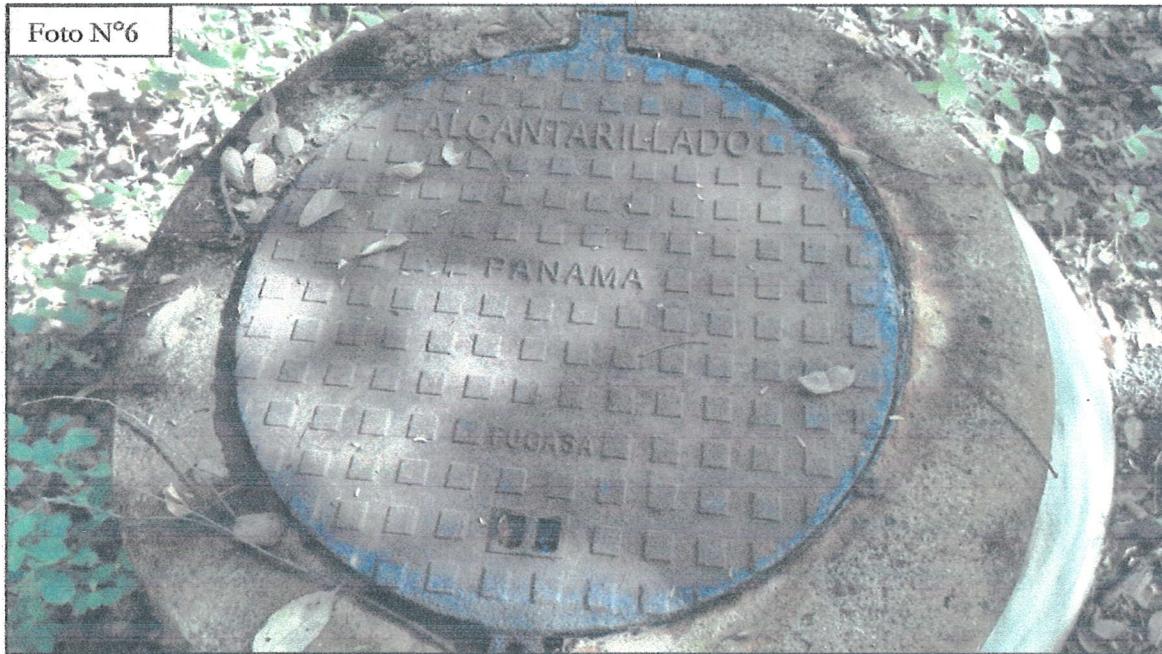
Foto N°6

8. Dentro del terreno a desarrollar, en las coordenadas 7.983016° Norte, -80.421507° Oeste, se observó una cámara de inspección del sistema de alcantarillado sanitario.

FOTO N°6: Se observa una de las cámaras de inspección ubicadas en la parte Noreste del terreno a desarrollar.
