INFORME TÉCNICO DE INSPECCIÓN

DRCC-IIo-053-2021

Proyecto:	“GASOLINERA TERMINAL DE TRANSPORTE DE PENONOMÉ”
Promotor:	METROPOLIS PLC16, S.A.
Rep. Legal:	NICOLAS JORGE LIAKOPULOS FALCON
Categoría:	I
Consultores ambientales:	JOSÉ ANTONIO GONZÁLEZ IRC-009-2019 FABIAN MAREGOCIO IRC-031-2008
Localización del proyecto:	PROVINCIA DE COCLÉ, DISTRITO Y CORREGIMIENTO DE PENONOMÉ.
Fecha de inspección:	26 de febrero de 2021
Fecha de informe:	26 de febrero de 2021
Participantes:	<ul style="list-style-type: none"> • José Antonio González – consultor del proyecto • Kiriam González - Evaluación de Impacto Ambiental-MiAMBIENTE, Regional de Coclé. • Rubén Correa - MiAMBIENTE, Regional de Coclé.

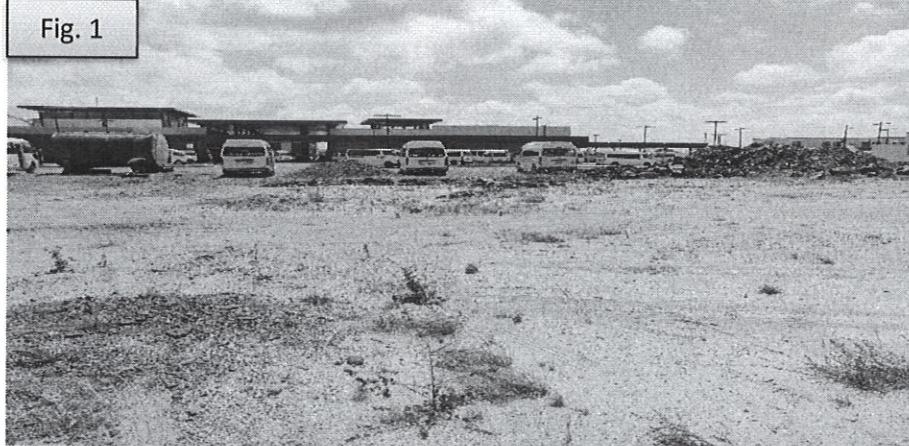
Fig. 1

Observación 1: Al verificar la vegetación existente se observó que tanto la topografía como la vegetación del área han sido modificadas, actualmente existe solo un pequeño remanente de gramínea y la topografía es plana. Estas características difieren de lo descrito en la línea base del EsIA referente a la flora y usos del terreno.

Fig. 1, 2, 3 y 4: Se puede observar el tipo de vegetación, el cual consiste en pequeños remanentes de gramínea. Igualmente se aprecia que la topografía del área ha sido modificada. El área del proyecto se ubica paralelo a la terminal de transporte.

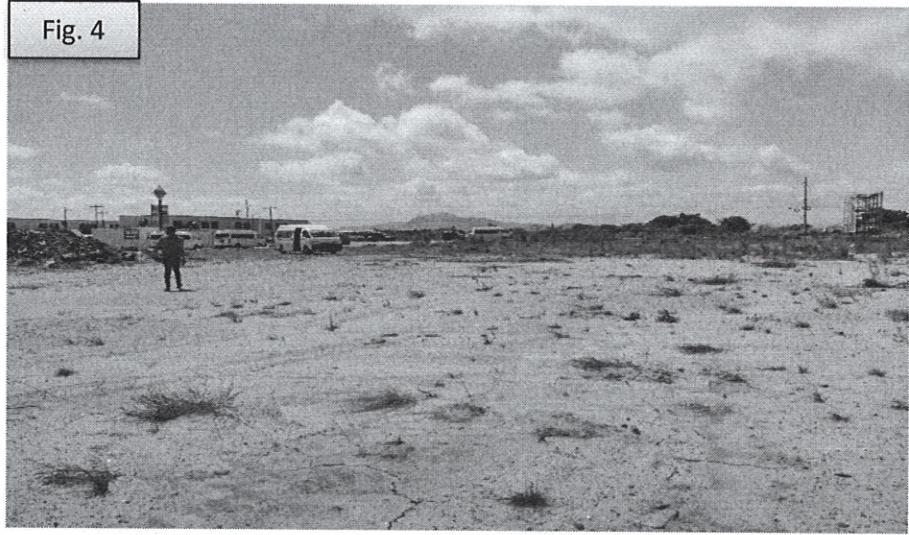
Fig. 4

Observación 2: Se observó que paralelo al área del proyecto se ubica la terminal de transporte de Penonomé.

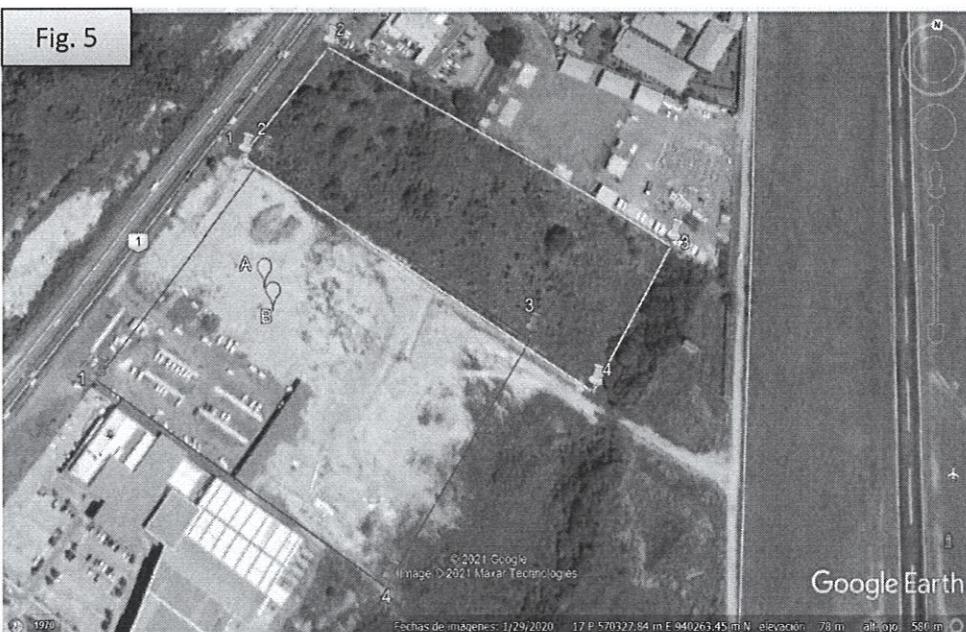
Observación 4: Al cotejar las coordenadas de ubicación descritas en el EsIA, comparadas con las georreferenciadas en la inspección, se pudo corroborar que no son las mismas áreas, ya que las coordenadas del EsIA, recaen sobre una propiedad privada, cuyo propietario no es la empresa promotora y las coordenadas de inspección recaen sobre un área que ya cuenta con un EsIA aprobado; por lo descrito existen incongruencias en la ubicación del proyecto, y en este sentido dichas coordenadas serán remitidas nuevamente a DIAM para la correspondiente verificación.

Fig. 5: Vista en google Earth, con referencia de las coordenadas tomadas en campo (A y B), coordenadas indicadas en el EsIA (del 1 al 4 color amarillo) y coordenadas del polígono de la terminal de transporte (del 1 al 4 color rojo). Lo cual nos muestra un el área inspeccionada no coincide con el área indicada en el EsIA.
