MEMORANDO
DRPM-0166-2022

ASUNTO: Remitimos el Informe Técnico de Evaluación No. DRPM-SEIA-007-30-05-2022

Por este medio, le remitimos el Informe Técnico de Evaluación No. DRPM-SEIA-007-30-05-2022, correspondiente al Estudio de Impacto Ambiental, Categoría II, del proyecto denominado **EMBARCADERO**, promovido por la sociedad **VATIKA, S.A.**, a desarrollarse en el corregimiento Juan Díaz, distrito y provincia de Panamá.

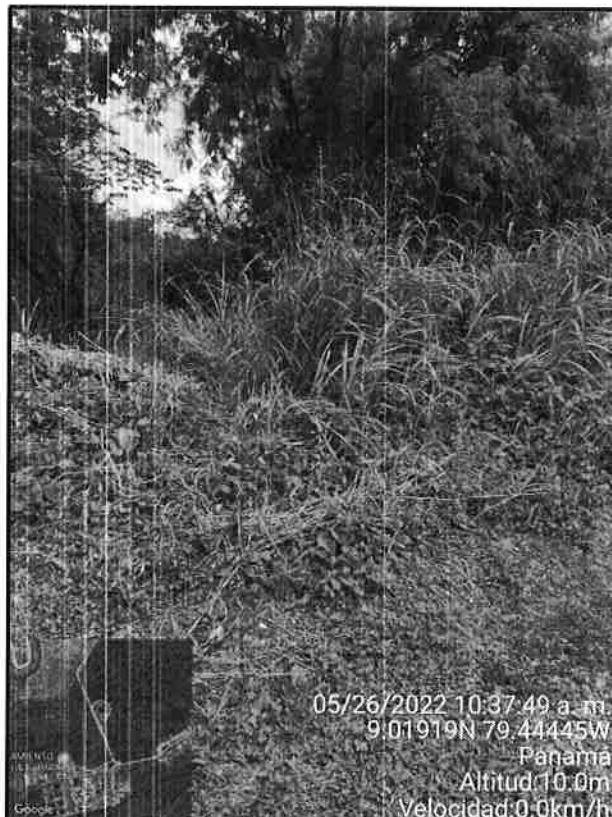
- ❖ En el **Zona de gramínea**, nos encontramos con una topografía de plana a irregular con pendientes que varían de 2% a 5%, con altitudes desde 4 msnm a 3.260 msnm (altitud tomadas a través del Plano Planta de Niveles de corte y relleno), zona fangosa y con húmeda saturada. (Visible en la Fig. No. 2 y 7)
- ❖ En el **Zona de manglar**, observamos una zona característica de manglar presente: agua anegada, topografía relativamente plana, suelo fangoso, altitudes de 2 a 3 msnm. (Visible en la Fig. No. 7)

(Fig. No. 2) Entrada 1, donde realizamos recorrido perimetral paralelo al manglar.

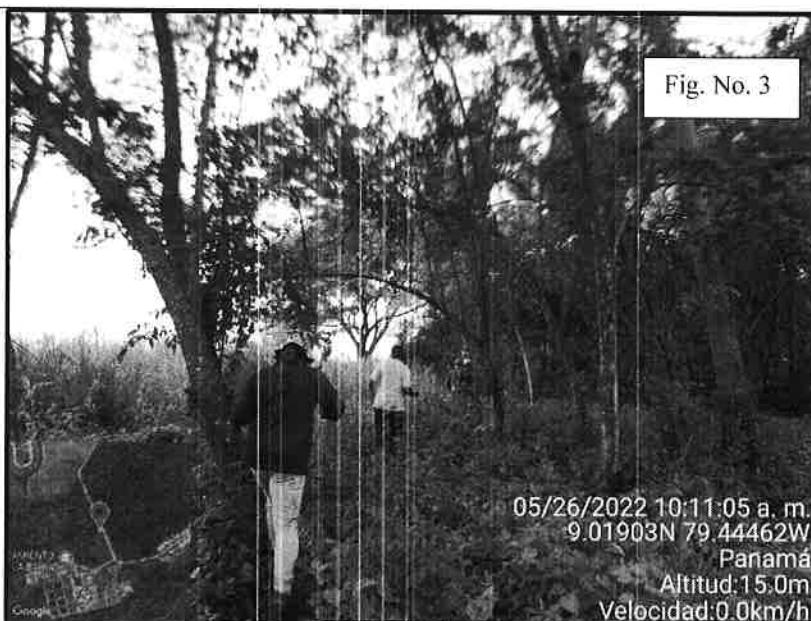
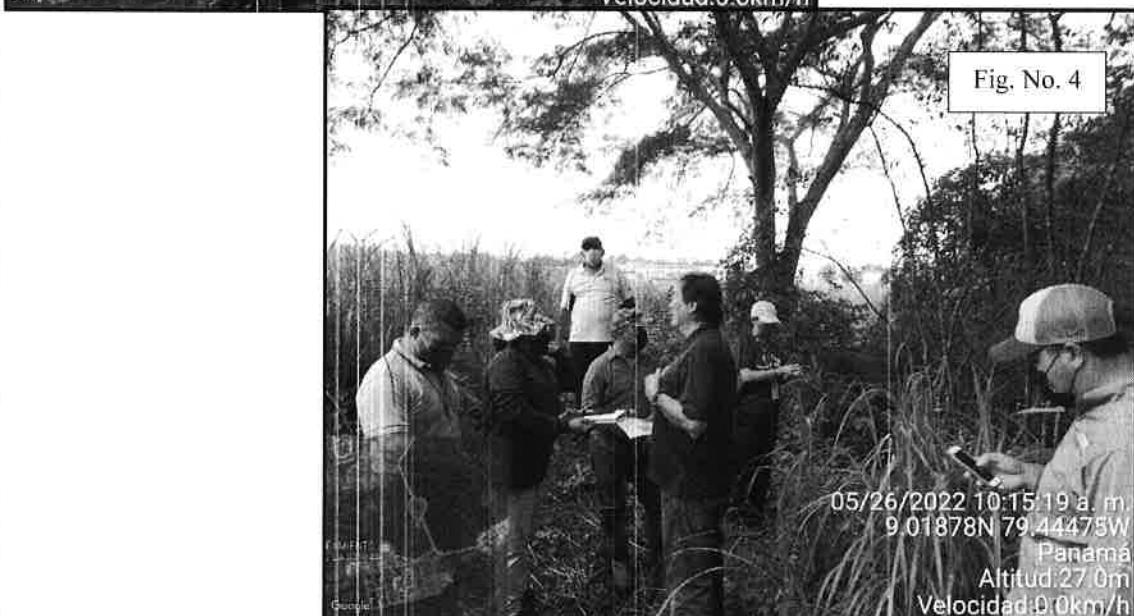
- ❖ En el **Zona de árboles (especies variadas)**, nos encontramos con un área con topografía de plana a irregular, con árboles de la familia de leguminosas. (Visible en la Fig. No. 3 y 4)

(Fig. No. 3 y 4) En estas imágenes se observa el recorrido paralelo a la Zona de Manglar y paralelo a la Zona de gramínea.

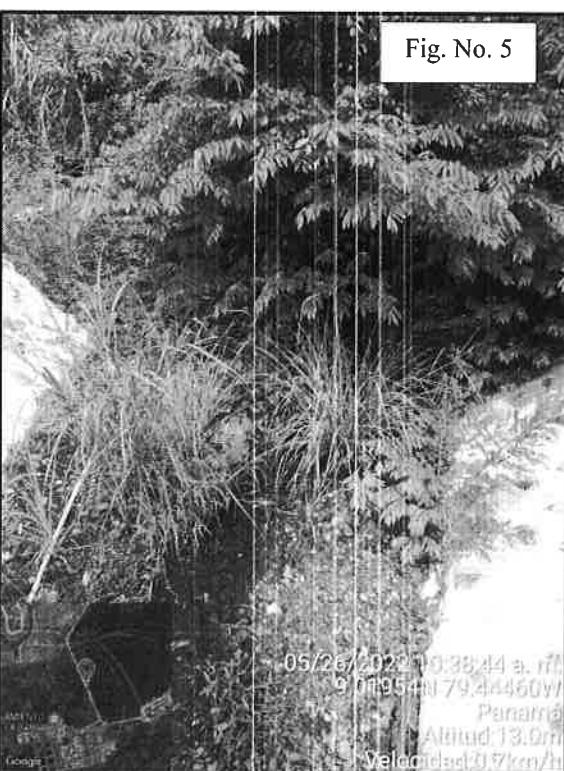
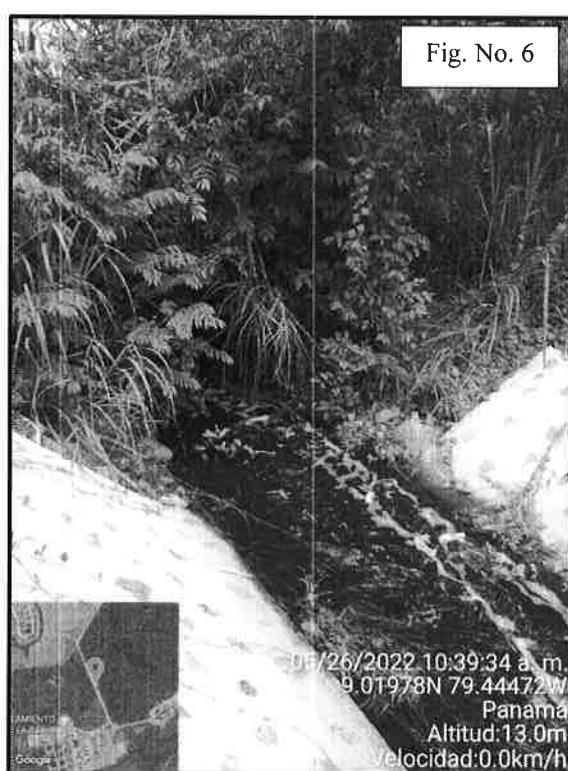
Además se visualizó dos corrientes de agua, cuyos cauces discurren desde el polígono del proyecto hacia la vía el embarcadero y posteriormente a la zona de manglar paralelo al Río Juan Díaz. (Visible en la Fig. No. 5 y 6) Una de las corrientes de agua presentó caudal con coloración cristalina; sin embargo, el otro corrientes de agua de coloración oscura y espumosa. (Visible en la Fig. No. 6)

(Fig. No. 5 y 6) En estas imágenes se observa las dos corrientes de agua que discurren hacia el manglar paralelo al Río Juan Díaz.

- ❖ Se observó que actualmente el característico manglar y colindante al polígono del proyecto cuenta con su dinámica de flujos, el cual uno de los dos corrientes de agua presenta coloración oscura y espumosa y; sin embargo, al desarrollar el proyecto aportará sus aguas hacia el manglar pudiéndose incrementar la contaminación tanto del agua como de la posible afectación al manglar.

- b. Presentar las medidas específicas para no alterar la dinámica del flujo de agua del manglar y evitar la posible contaminación por arrastre de sedimento, erosión hacia los manglares, evitar inundaciones, hundimiento de suelo.

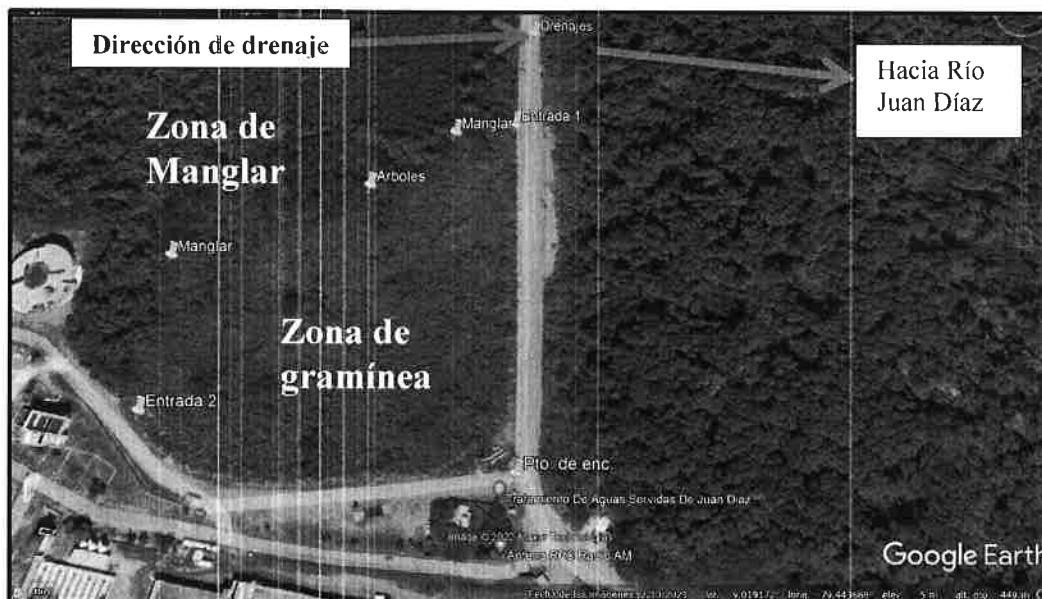
(Fig. No. 7) En esta imagen capturada de Google Earth, observamos los puntos importantes recorridos como lo son: la zona de manglar, zona de gramínea y la zona con especies variadas.

Adicional en la Zona de Manglar sus aguas fluyen en dirección hacia el manglar paralelo al Río Juan Díaz.

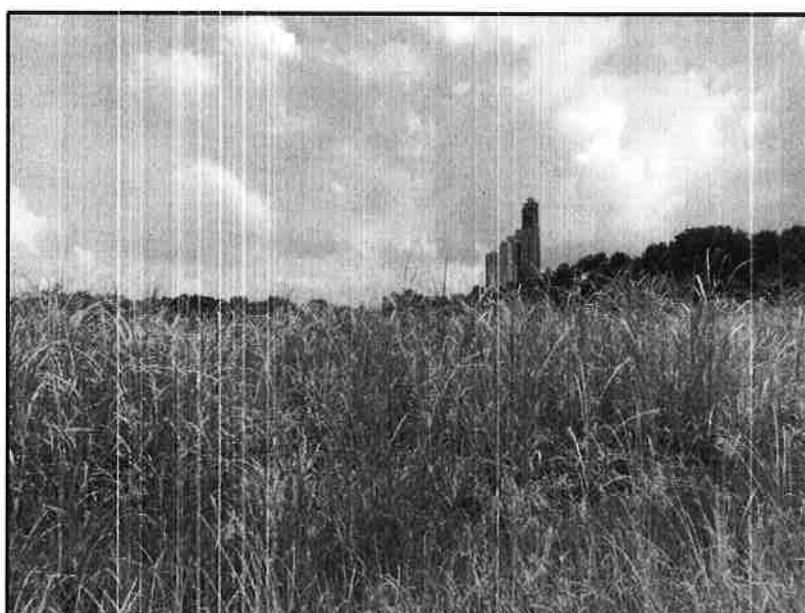
En el **Zona de gramínea**, esta zona se caracteriza por contar con vegetación herbácea (gramínea) más del 50% del polígono a desarrollar; sin embargo, en esta zona se observó tumultos de suelo teniendo una forma irregular. (Visible en la Fig. No. 8)

(Fig. No. 8) Observamos que el polígono del proyecto se caracteriza por contar con vegetación herbácea (gramínea); sin embargo, esta zona fue rellenada en el pasado, siendo ésta una zona de manglar, por lo cual en su recorrido se observó zona fangosa y con húmeda saturada.

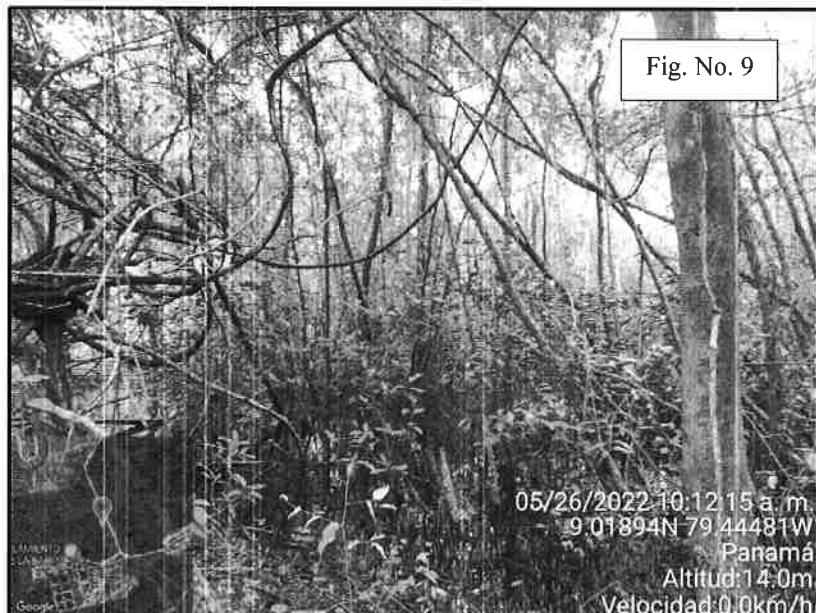
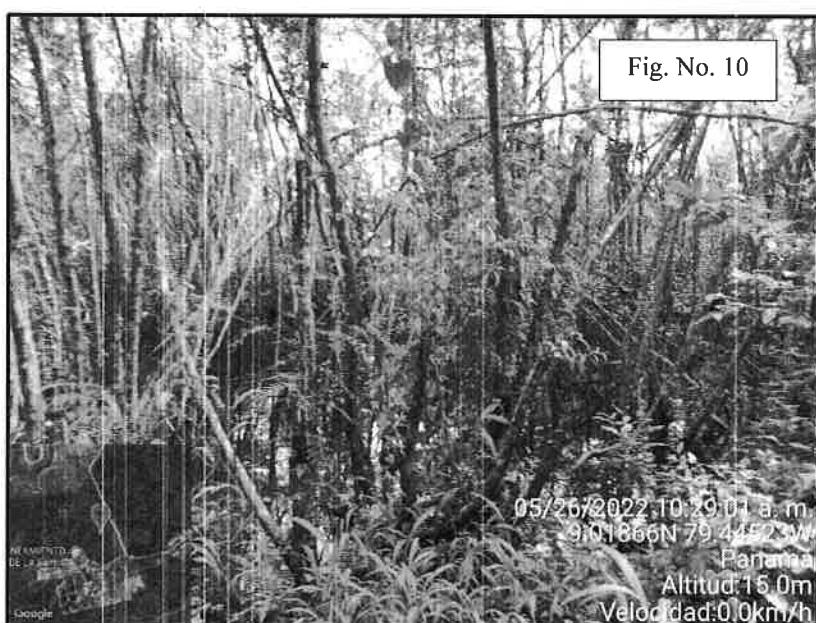
En el **Zona de manglar**, compuesta por árboles de mangle blanco, propágulos y crustáceos (cangrejos). (Visible en la Fig. No. 9 y 10)

(Fig. No. 9 y 10) En estas imágenes observamos una zona de manglar con: árboles de mangle blanco, propagulos y crustáceos (cangrejos).

- Aclarar si el desarrollo del proyecto contempla la tala de árboles de mangle.
 - Especificar el área (superficie) de vegetación de manglar que será afectado para el desarrollo del proyecto.

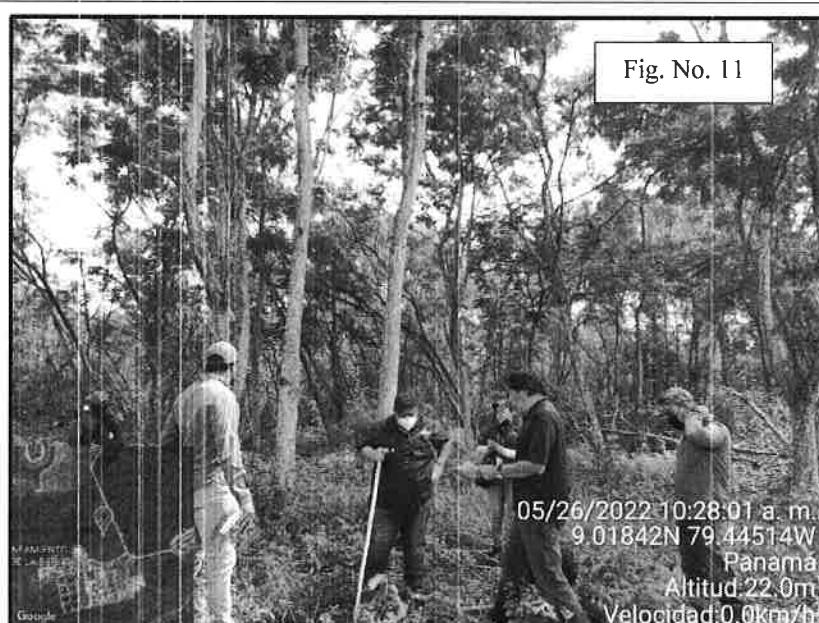
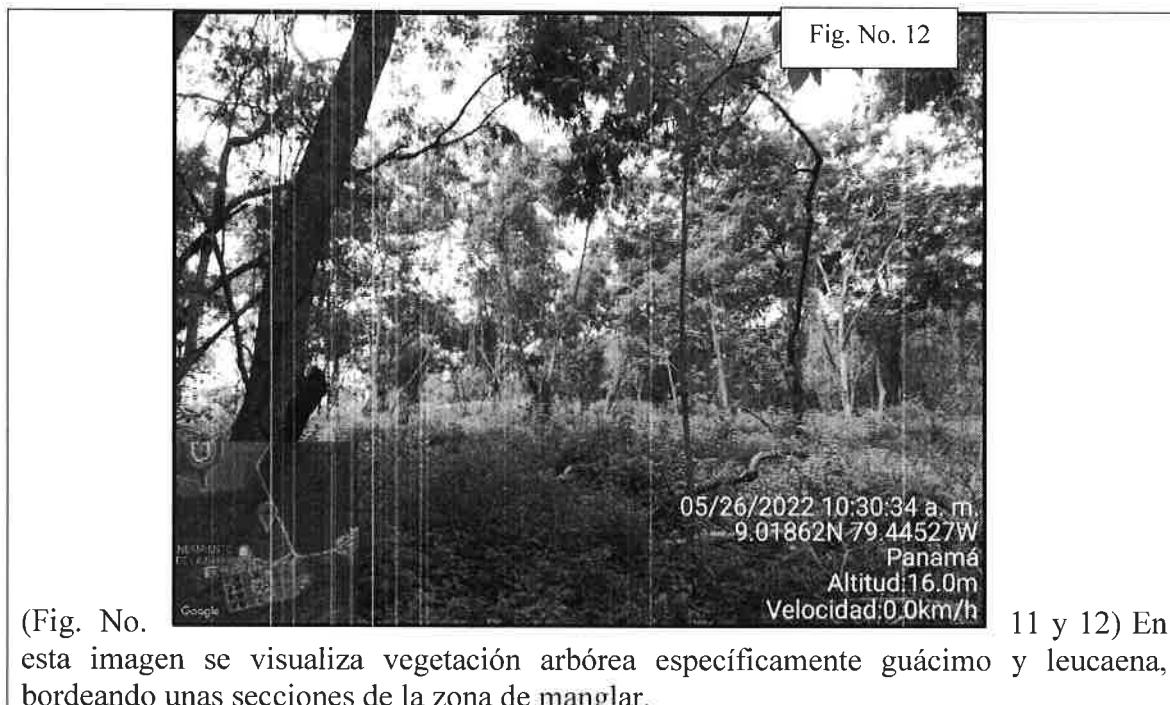
En el **Zona de árboles (variados)**, conformadas por árboles de especies leguminosas, guácimo, entre otros. (Visible en la Fig. No. 11 y 12)

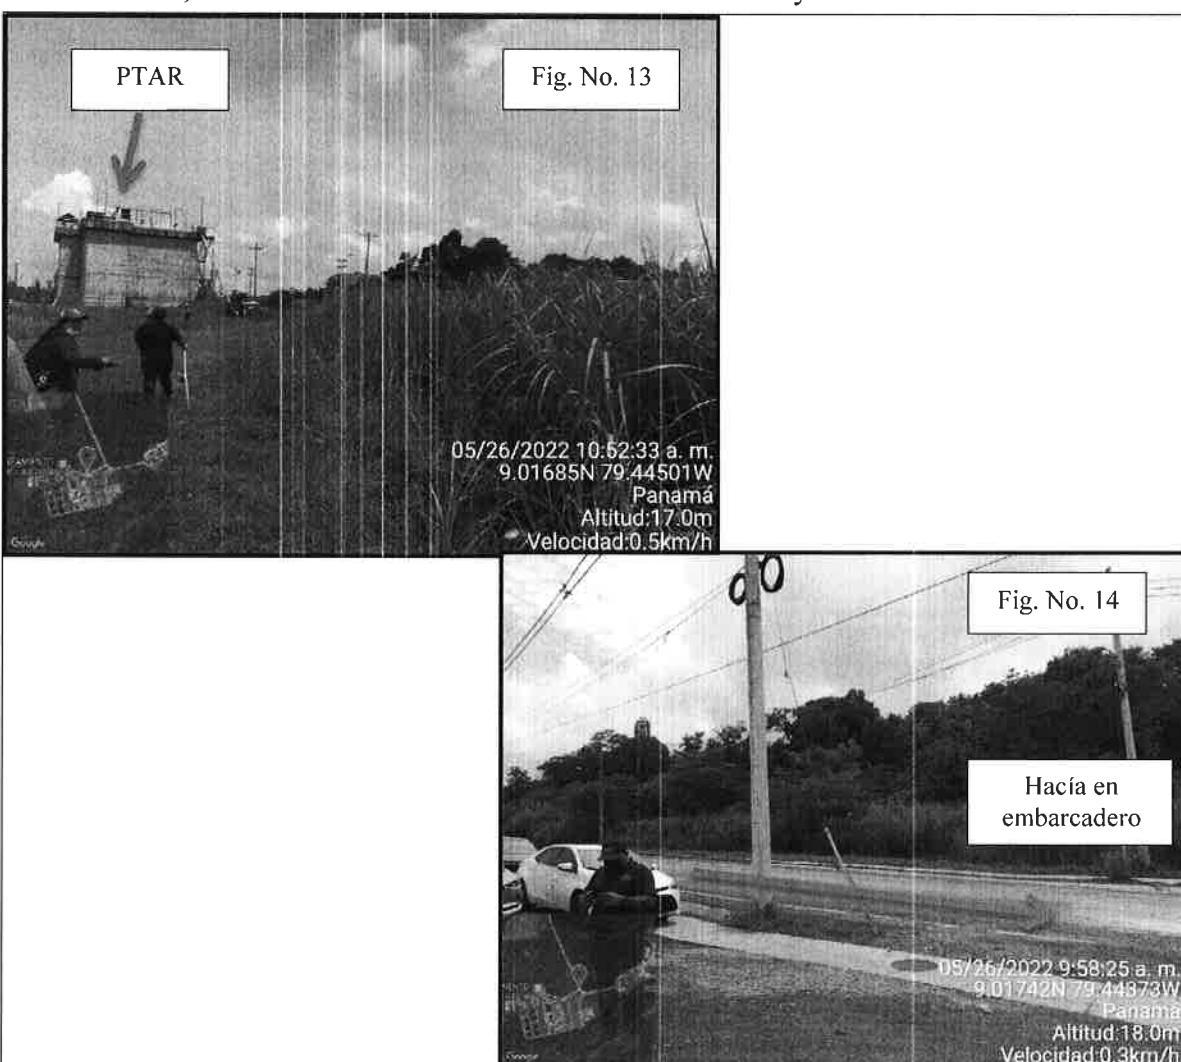
(Fig. No. 13 y 14) Se observa los colindante del proyecto en una sección la Planta de Tratamiento de Aguas Residuales de Panamá (PTAR), adicional colinda con la vía hacia el embarcadero donde encontramos areneras, astilleros, oficinas de estatales (AMP, SENAN).

- ❖ Durante la inspección en la sección del polígono en colindancia con la Planta de Tratamiento de Aguas Residuales de Panamá, se percibieron malos olores, que pudiesen ser generados por la actividad de la PTAR.

6. En el contenido 6.7.2 Olores (pág. 70)
 - a. Presentar estimación de la rosas de los vientos, con la finalidad de verificar la dirección de los olores producto de la PTAR, con respecto al complejo residencial.

- b. Presentar medidas de prevención para mitigar la posible generación de malos olores para los futuros residentes.
7. En el contenido 7.1 Características de la Flora y 7.1.1 Caracterización Vegetal, Inventario Forestal (pág. 74-107)
